Realsyn+ for

Sandefjordvej 13,  
6100 Haderslev

### Bygningsoversigt

Dato for besigtigelse: 16-07-2026

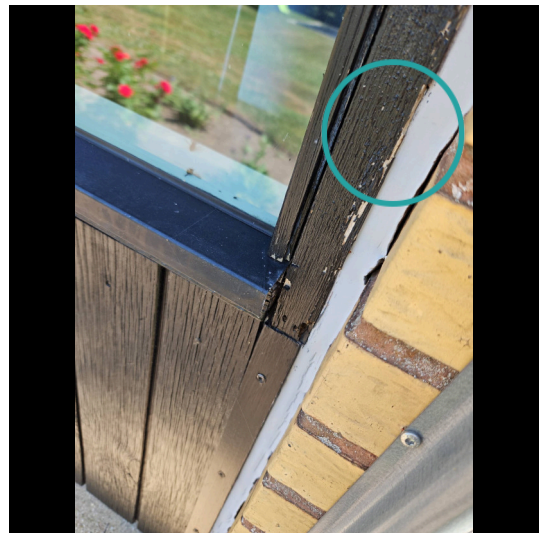
**Døre/vinduer/porte****SKADE:**

Mod vest er stuevinduer og beklædning under vinduerne stedvis med nedbrydning. Mod syd er træværk ved terrassedør og stuevinduer med nedbrydning. Mod øst er træværk mellem vinduer vindridset og med ikke tætsluttende samlinger

**RISIKO:**

Det vurderes, at skaden kan udvikle sig på længere sigt.

**Udskiftning af nedbrudt træ**

Udbedringseksempel: Udskiftning af træ. Det nedbrudte træ skæres væk og et stykke træ af samme sort og densitet tildannes nøjagtigt og indsættes i stedet for det beskadigede. Det reparerede område grundes og malebehandles på begge sider. Døren afvaskes, slibes og males en gang.

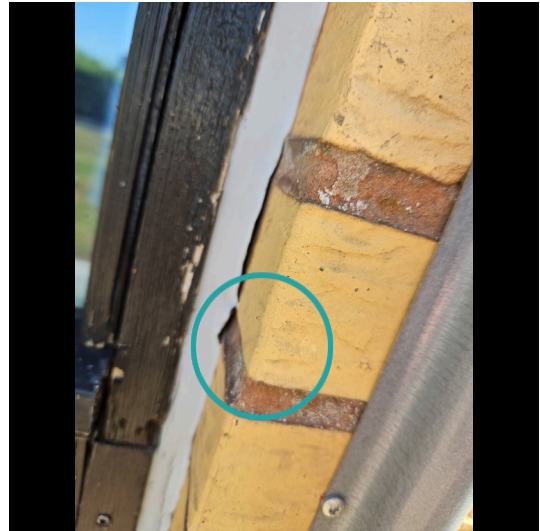
**Døre/vinduer/porte****SKADE:**

Fuger omkring vinduer er nogle steder med slip som fx ved vinduer mod vest

**NOTE:**

Der kunne ikke registreres følgeskader ved besigtigelsen.

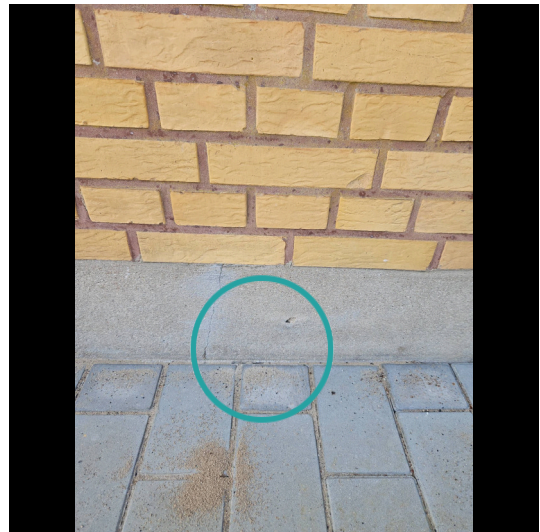
**Fundament/sokkel****SKADE:**

Der er stedvis enkelte revner i sokkel som fx mod øst

**NOTE:**

Der kunne ikke registreres følgeskader ved besigtigelsen, og der vurderes ikke at være nærliggende risiko for skade.

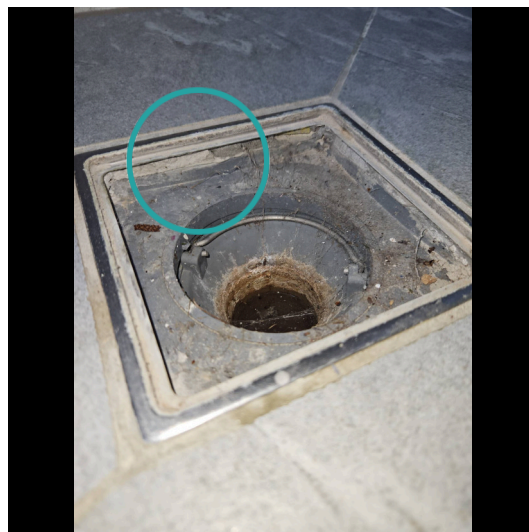
**SKADE:**

Samlingen mellem afløbsskål og rist er ikke tætsluttende i gulv afløb under håndvask

**NOTE:**

Gulv afløbet er ikke vandbelastet fra gulvoverfladen, og der skønnes derfor ikke at være nærliggende risiko for skader.

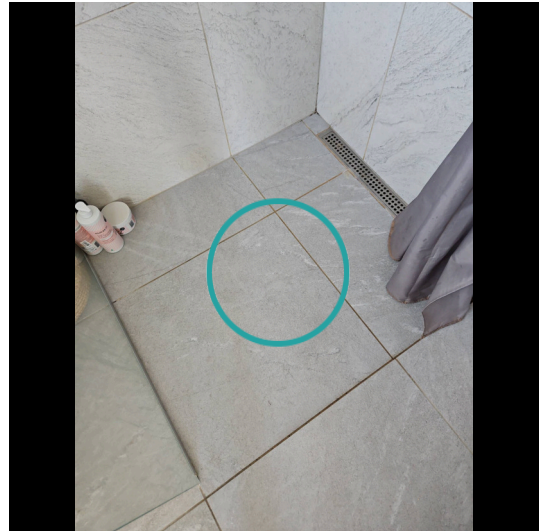
**SKADE:**

I bruseniche er gulvklinker med mangelfuld vedhæftning til underlaget

**RISIKO:**

Der er tale om gulv med direkte vandbelastning, hvorfor der er risiko for skader på de omkringliggende konstruktioner og installationer.

**Udskiftning af klinker/fliser**

Udbedringseksempel: Udskiftning af fliser/klinker og vådrumsbehandling. fliser/klinker aftages. Underlaget rengøres omhyggeligt. Gulvet vådrumsbehandles. Der skal anvendes et komplet system til vandtætning med produkter fra samme godkendelse. Overflader primes og forsegles i hjørner, omkring rørgennemføringer og ved overgang væg/gulv. Heldækkende tætningsmasse påføres. fliser/klinker opsættes, fuges og afrenses. I hjørner, og i overgang væg og gulv samt omkring sanitære installationer fuges med elastisk, vådrums siliconefugemasse.

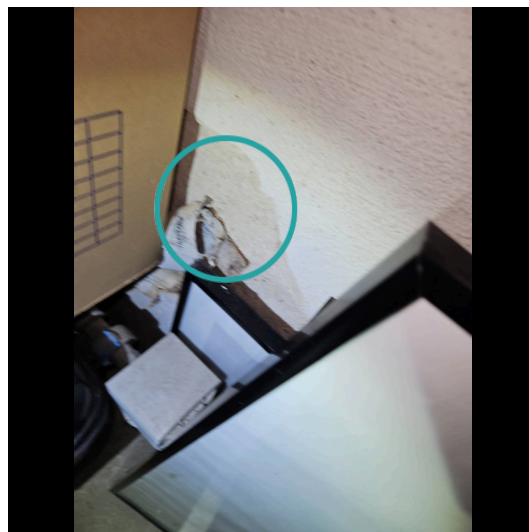
**SKADE:**

Vægge er stedvis med løst og afskallet puds som fx mod indkørsel

**NOTE:**

Porøst og afskallet puds i ældre kældervægge er almindeligt forekommende.
