### Bygningsoversigt

Dato for besigtigelse: 11-09-2025

## Introduktion til VTR rapporten

## LITRA A - Beboelse

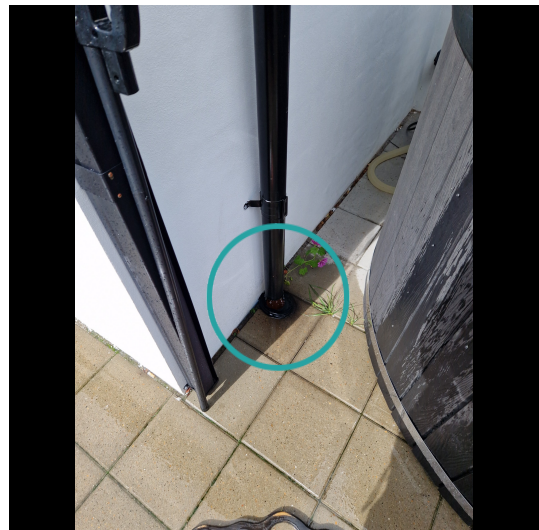
**Tag****SKADE:**

Nedløbsrør ved terrasse er ikke ført helt til kloak

Der kunne ikke registreres følgeskader ved besigtigelsen, og der vurderes ikke at være nærliggende risiko for skade.

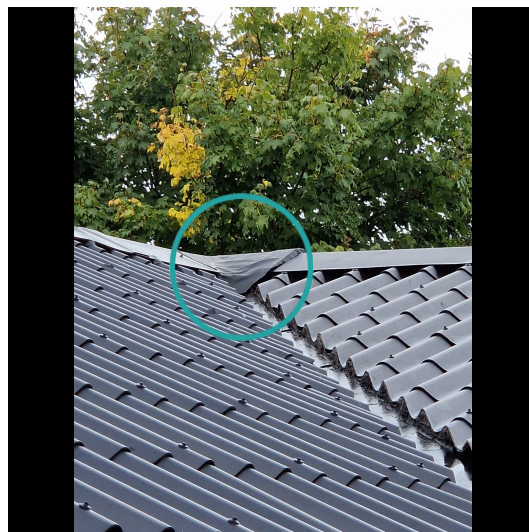
**Tag****SKADE:**

Der er lagt inddækningen over rygningssplader ved skotrenden

Forholdet skønnes ikke at medføre nogen risiko.

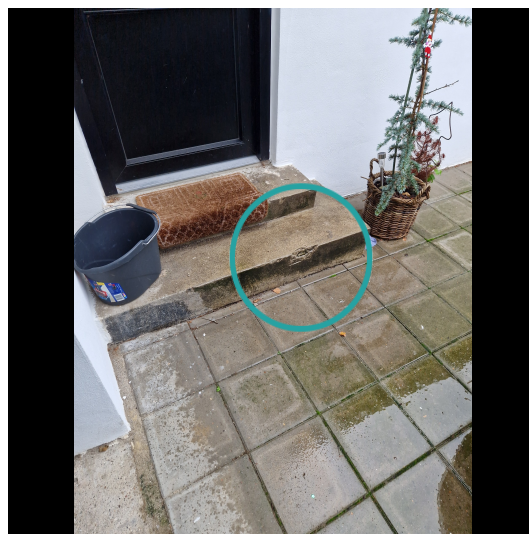
**Fundament/sokkel****SKADE:**

Der er mindre pudsafskallinger i trappe ved bryggers

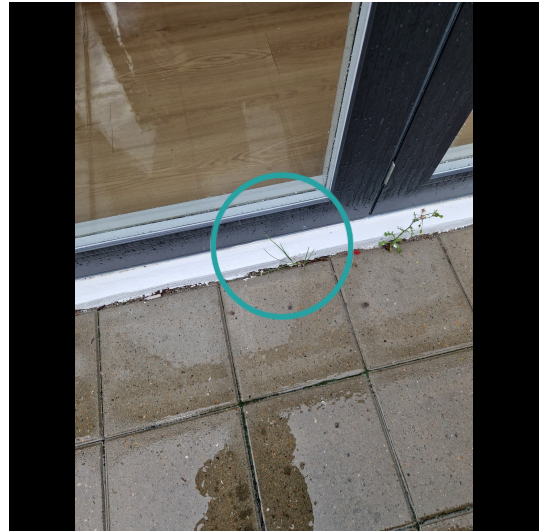
**Fundament/sokkel****SKADE:**

Der er enkelte revner i sokkel, f.eks. ved stueparti mod haven

Revnedannelsen skønnes at være i ro - mindre udvikling over en længere årrække kan dog forekomme. Mindre revner er almindeligt forekommende i ældre bygninger.

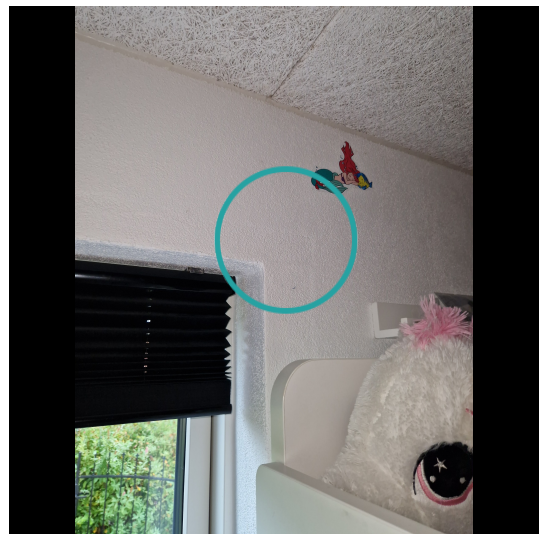
**Stueplan****SKADE:**

Der er enkelte mindre revner i indvendige vægge, f.eks. i stue og værelse mod sydvest

Omfanget er på nuværende tidspunkt så begrænset, at der ikke skønnes at være nogen risiko.

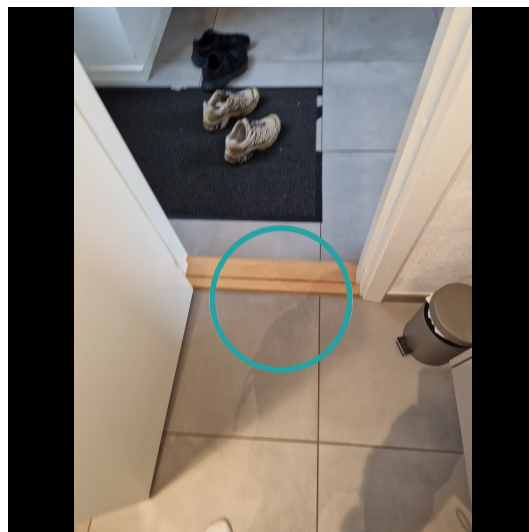
**SKADE:**

Der er en gulvclinke med mangelfuld vedhæftning til underlaget ved døren

Forholdet skønnes ikke at medføre nogen risiko.

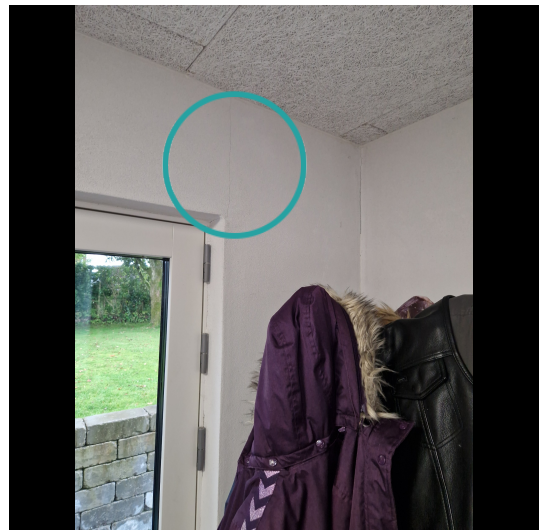
**Stueplan****SKADE:**

Der er registreret enkelte revner i vægge, f.eks. ved dør til have

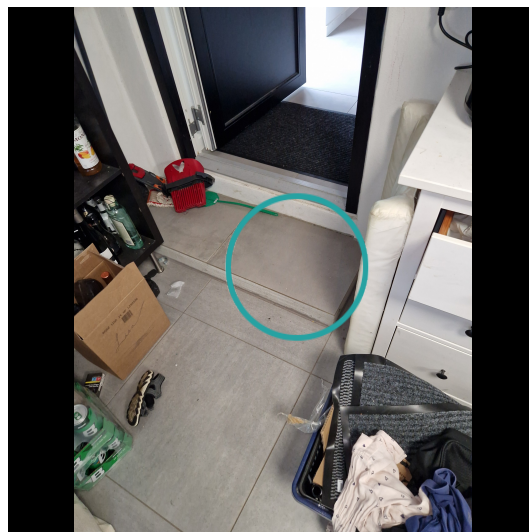
**SKADE:**

Der er gulvklinter med mangelfuld vedhæftning til underlaget, f.eks. på trin til bryggers

Omfanget er på nuværende tidspunkt så begrænset, at der ikke skønnes at være nogen risiko.
