REAL

Realsyn+ for

Ardenvej 4,
4600 Køge

Dato for besigtigelse: 30-03-2026

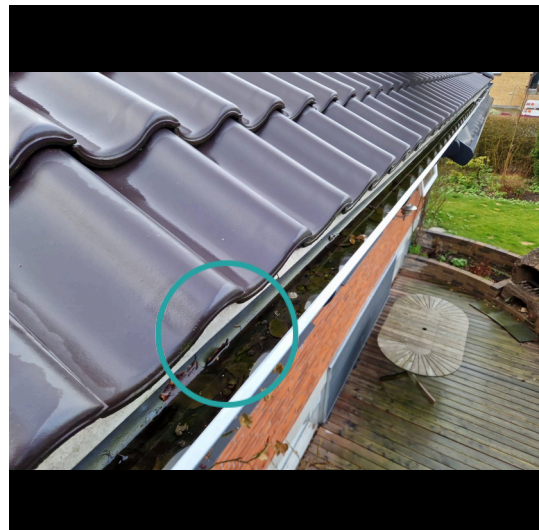
**Tag****SKADE:**

Tagrender mod syd og vest har utilstrækkeligt fald mod nedløb og hældes mod det indvendige hjørne over terrassedøren

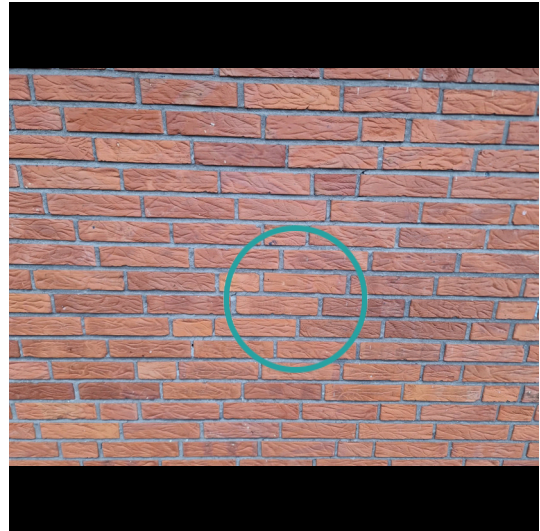
**Ydervægge****SKADE:**

Der er revnedannelser i facader/murværk flere steder, se f.eks. mod syd og øst

Omfanget er på nuværende tidspunkt så begrænset, at der ikke skønnes at være nærliggende risiko for skade. Revnedannelser er almindeligt forekommende i ældre bygninger.

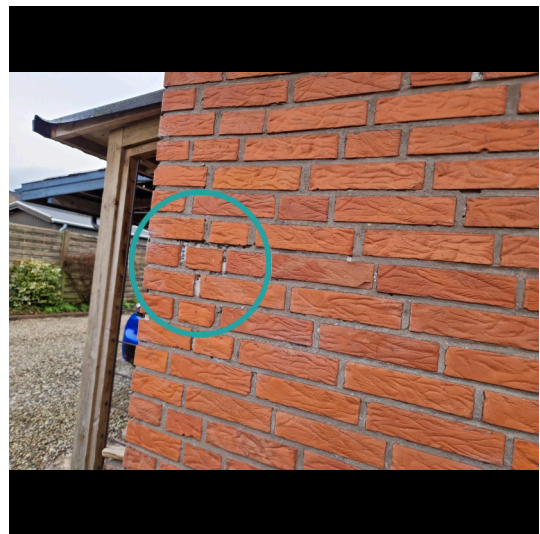
**Ydervægge****SKADE:**

Der er huller efter murbier i fuger på nordvest hushjørne

Omfanget er på nuværende tidspunkt så begrænset, at der skønnes ikke at være nærliggende risiko for skade. Murbier angriber ofte let porøse fuger i solvendte retninger.

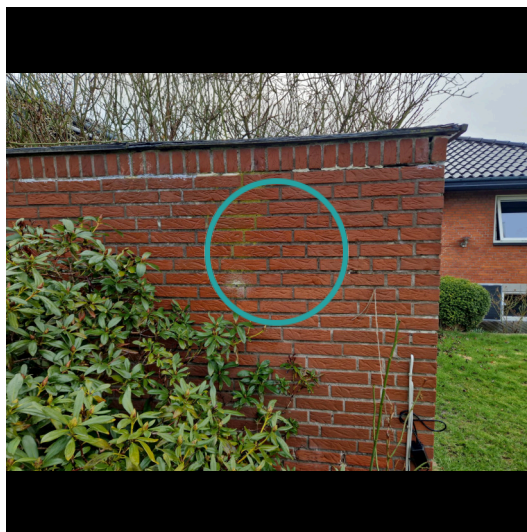
Afdækning på læmuren er med kraftige afskalninger. Der er revner og udfaldne fuger i murværk ved samme læmur

Det vurderes, at skaden kan udvikle sig på længere sigt.

Udskiftning af defekte mursten i murværk

Udbedringseksempel: Udskiftning af defekte mursten af tegl. Defekte sten udhugges manuelt, maks. 3-4 sten i bredden uden understøtning. Nye/brugte hårdtbrændte, frostfaste sten indmures i mørtel efter rengøring og vanding. Der fuges med fugetype og mørtel som det øvrige murværk.

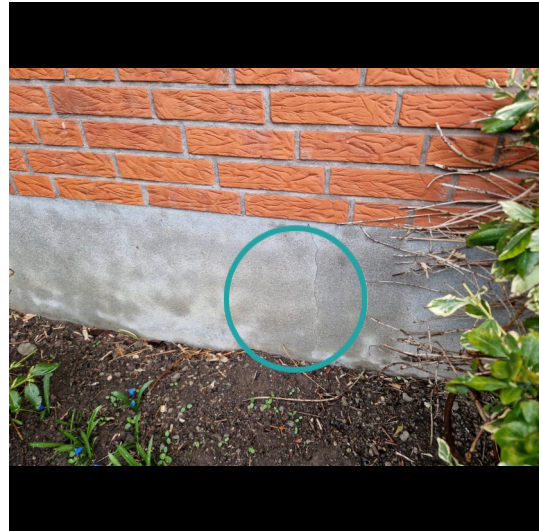
Der er mindre revner i sokkel flere steder huset rundt, se f.eks. mod nord og øst. Revnerne fortsætter op i ydervæggen flere steder.

Revnedannelserne skønnes at være i ro - mindre bevægelse over en længere årrække samt mindre revnedannelse efter reparation kan dog forekomme. Mindre revner er almindeligt forekommende i ældre bygninger.

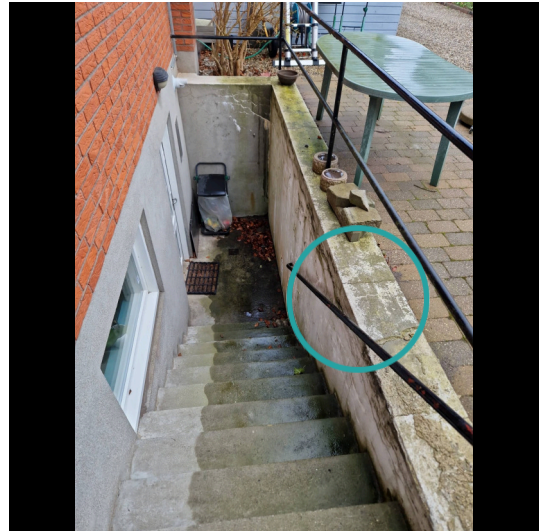
Trappeløb til kælder har revnedannelser, løst puds og pudsafskalninger i trin og i vanger.

Forholdet skønnes fortsat at udvikle sig på længere sigt.

Udbedring af revner

Udbedringseksempel: Udbedring af revner og løst puds på trappe. Revnerne og løst puds udhugges, afrensnes for løse partikler, vandes og udfyldes med mørtel. Overfladen udglattes.

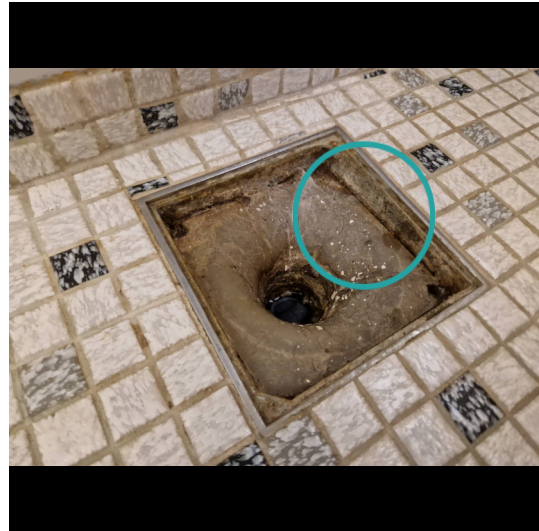
Der er afstand og synlig betonkant mellem afløbsskål og rist i gulv afløb

Gulv afløbet er ikke vandbelastet fra gulvoverfladen, og der skønnes derfor ikke at være nærliggende risiko for skader.

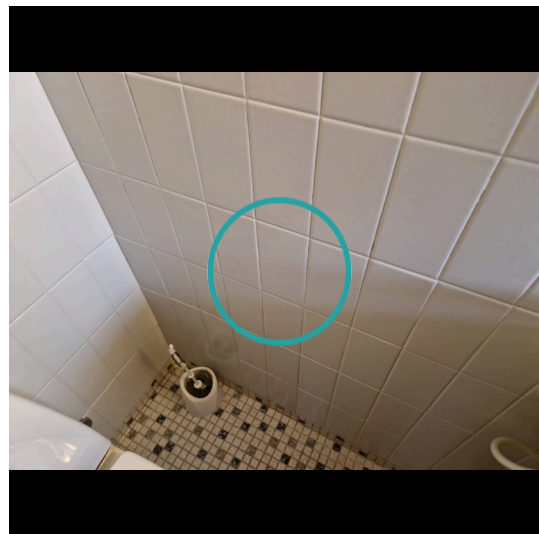
Der er flere vægfliser med mangelfuld vedhæftning til underlaget samt defekte fuger ved gulv

Der er tale om et mindre område, som ikke er vandbelastet. Der vurderes derfor ikke at være nærliggende risiko for skader.

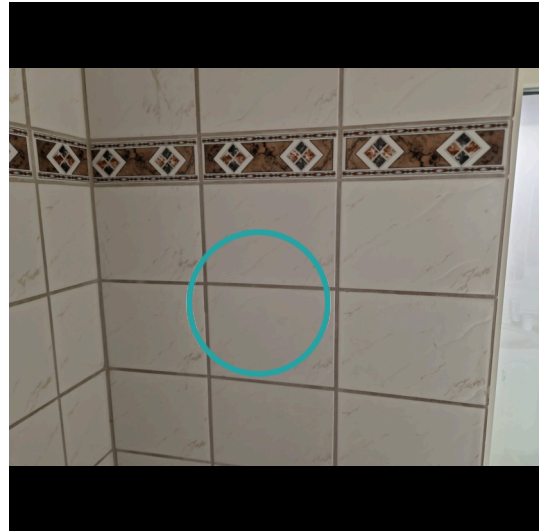
Der er enkelte vægfliser med mangelfuld vedhæftning til underlaget til venstre for vinduet samt defekte hjørnefuger mellem væg og gulv, udenfor brusenichen

Der er tale om et mindre område, som ikke er vandbelastet. Der vurderes derfor ikke at være nærliggende risiko for skader.

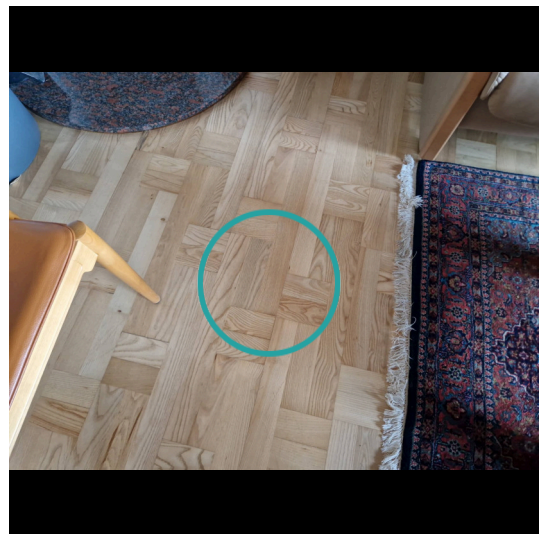
Gulvet har mindre skævheder og ujævnheder i område omkring brændeovnen.

Forholdet skønnes aldersrelateret, uden konstruktiv betydning. Mindre ujævnheder/skævheder er almindeligt forekommende i ældre bygninger.

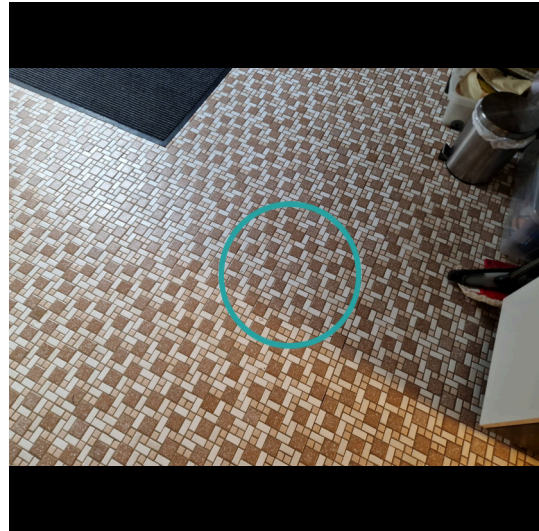
Der er stedvist gulvklinter og vægfliser med mangelfuld vedhæftning til underlaget

Der er tale om et mindre område, som ikke er vandbelastet. Der vurderes derfor ikke at være nærliggende risiko for skader.

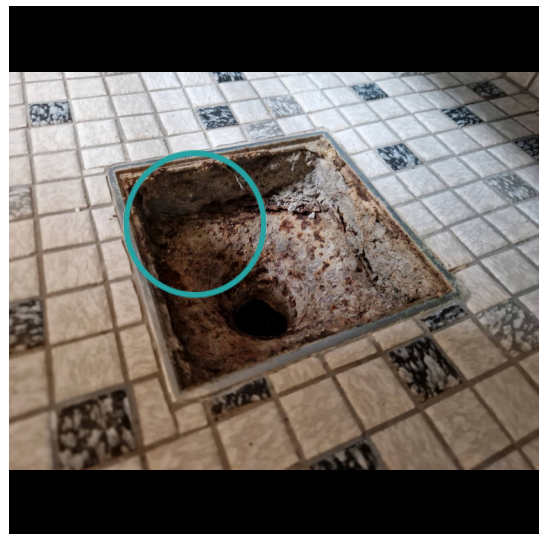
Der er afstand og synlig betonekant mellem afløbsskål og rist i gulv afløb ved håndvasken

Gulv afløbet er ikke vandbelastet fra gulvoverfladen, og der skønnes derfor ikke at være nærliggende risiko for skader.

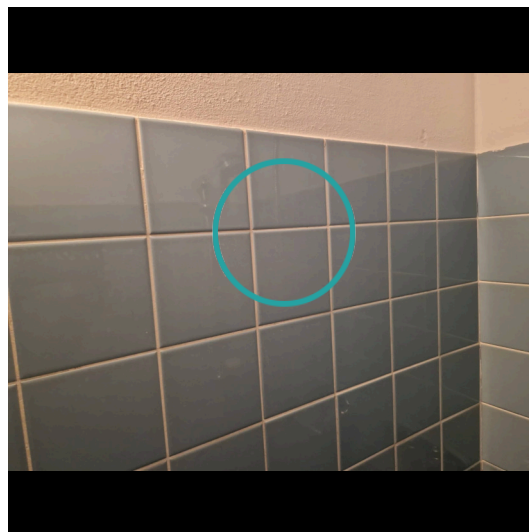
Der er flere vægfliser med mangelfuld vedhæftning til underlaget, bl.a. øverst i bruseområdet og på væggen ved vindue

Der er tale om vægge med direkte vandbelastning, hvorfor der er risiko for skader på de omkringliggende konstruktioner og installationer.

Udskiftning af klinker/fliser

Udbedringseksempel: Udskiftning af fliser/klinker. Aftagning af fliser/klinker. Underlaget rengøres omhyggeligt. Svummelag af cement og fint sand 1:1 arbejdes ind i underlaget. Afretningslag af slidlagsbeton 0-4 mm udlægges, komprimeres og afrettes, lagtykkelse 20 mm. Flexibel fliseklæb, 3,5 kg/m², påføres. fliser/klinker udlægges, fuges med cementbaseret fugemasse og afrenses. I overgang væg og gulv fuges med silicone fugemasse.

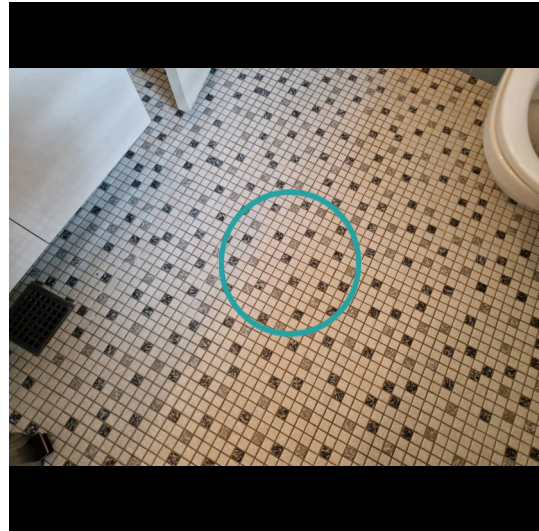
Der er gulvklinter med mangelfuld vedhæftning til underlaget udenfor brusenichen

Der er tale om et mindre område, som ikke er vandbelastet. Der vurderes derfor ikke at være nærliggende risiko for skader.

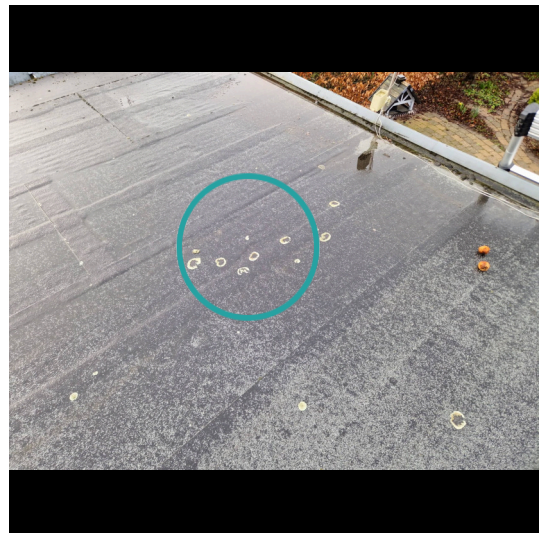
Tagpappen er med begyndende nedslidning i i overfladen samt mindre vandsamlinger

Omfanget er på nuværende tidspunkt så begrænset, at der ikke skønnes at være nogen risiko.

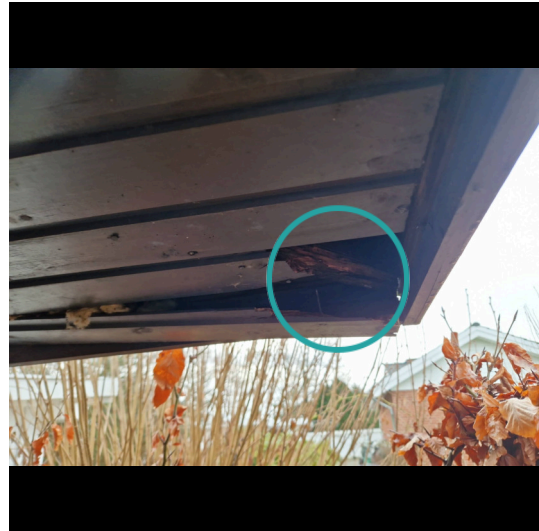
Underbrædder/-beklædning mod øst er nedbrudte og fugtige. Der er nedbrydning i spær i samme område

Udviklingen skønnes at fortsætte, og det kan medføre svigt på kort sigt.

Der er opfugtet træværk ved besigtigelsen. Der vurderes at være utætheder i tagrenden eller lign.

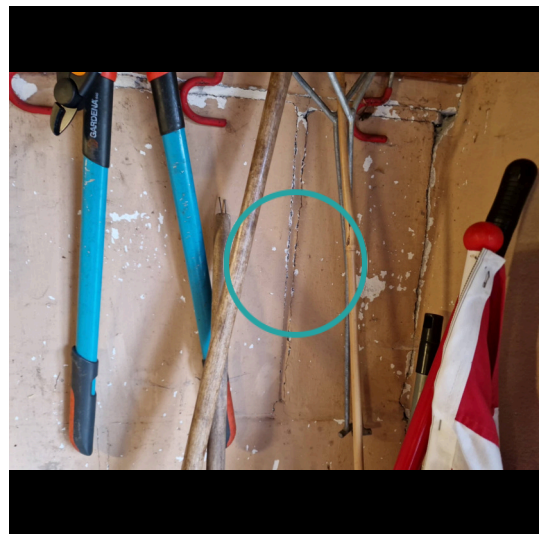
Der er revner og afskalninger i betongulve og i vægge

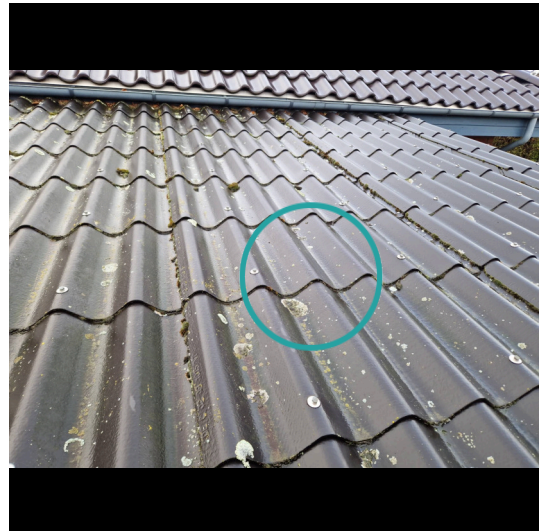
Taghældningen er mindre end foreskrevet af tagproducenten. Tagpladerne har enkelte steder let begyndende krakeleringer i overfladen

Der ses ikke tegn på skade efter nu mange år, hvorfor forholdet skønnes uden overordnet konstruktiv betydning.
