Realsyn+ for

Irisvej 18,
4200 Slagelse

Bygningsoversigt

Dato for besigtigelse: 26-03-2026

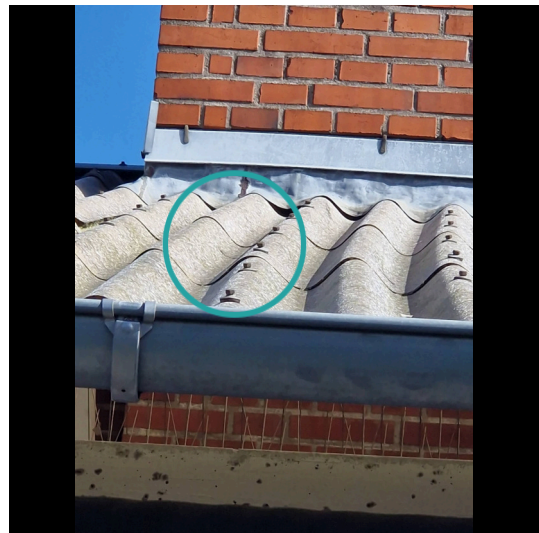
Tag

SKADE:

Lysplader er med slid og ælde

RISIKO:

Det vurderes, at skaden kan udvikle sig på længere sigt.

Indhent tilbud

Indhent tilbud fra tømrer

Opgaven har ikke været mulig at prissætte, det anbefales at kontakte en tømrer med henblik på udredning af opgaven og tilbud på udbedring.

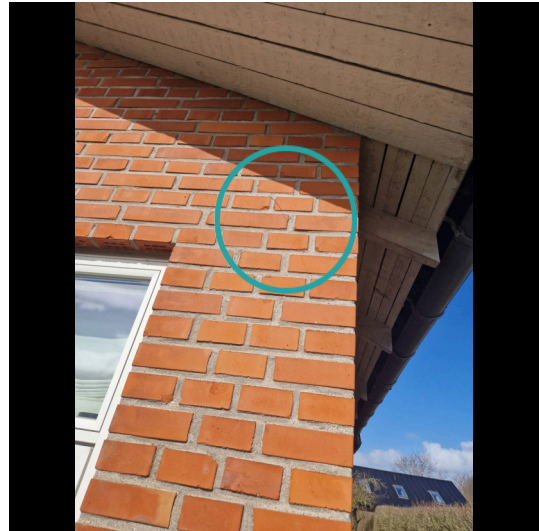
SKADE:

Ydervægge har enkelte revner, bl.a. mod syd

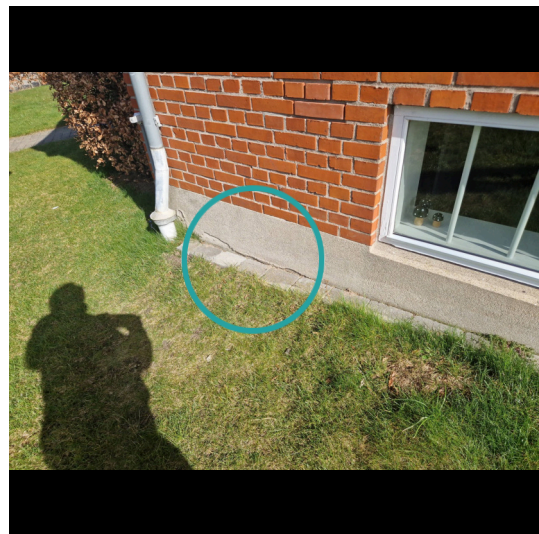
Fundament/sokkel

SKADE:

Der er stedvise revner og afskalninger i sokkelpudsens, f.eks. mod have

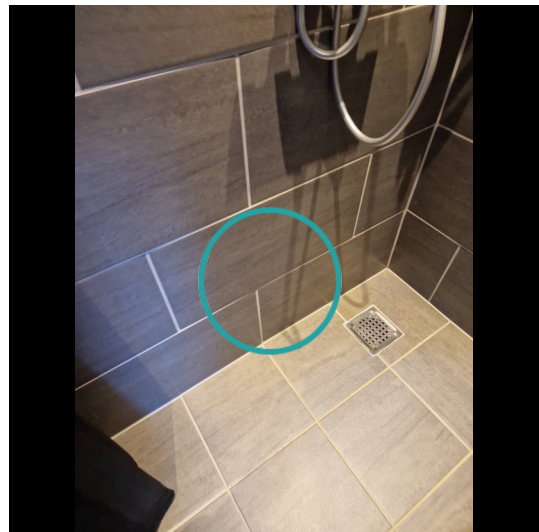
Stueplan

SKADE:

Der er enkelte vægfliser med mangelfuld vedhæftning til underlaget i bruseområdet

RISIKO:

Der er tale om vægge med direkte vandbelastning, hvorfor der er risiko for skader på de omkringliggende konstruktioner og installationer.

Udskiftning af klinker/fliser

Udbedringseksempel: Udskiftning af fliser/klinker. Aftagning af fliser/klinker. Underlaget rengøres omhyggeligt. Svummelag af cement og fint sand 1:1 arbejdes ind i underlaget. Afretningslag af slidlagsbeton 0-4 mm udlægges, komprimeres og afrettes, lagtykkelse 20 mm. Fleksibel fliseklæb, 3,5 kg/m², påføres. fliser/klinker udlægges, fuges med cementbaseret fugemasse og afrenses. I overgang væg og gulv fuges med silicone fugemasse.

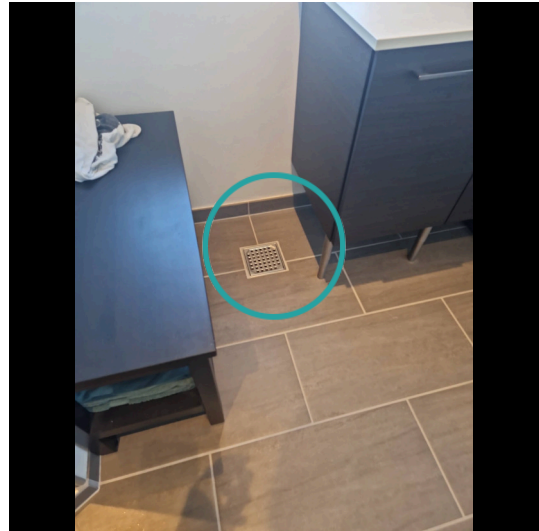
Stueplan

SKADE:

Der er gulvklinter med mangelfuld vedhæftning til underlaget f.eks ved gulv afløb

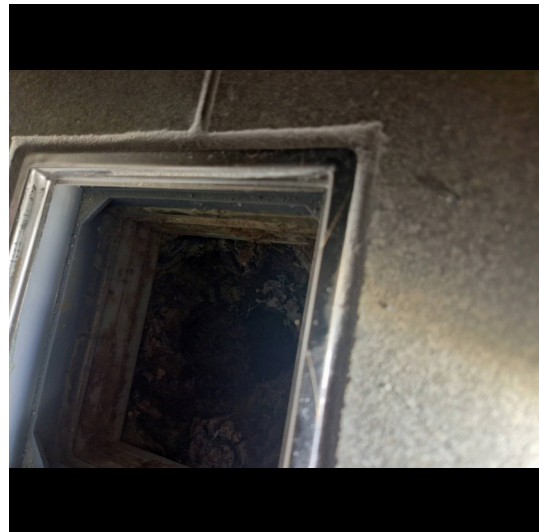
Stueplan

SKADE:

Der er monteret forhøjerrammer mellem afløbsskål og rist i gulv afløb. Gulv afløbet er ikke godkendt til forhøjerrammer

NOTE:

Gulv afløbet er ikke vandbelastet fra gulvoverfladen, og der skønnes derfor ikke at være nærliggende risiko for skader.

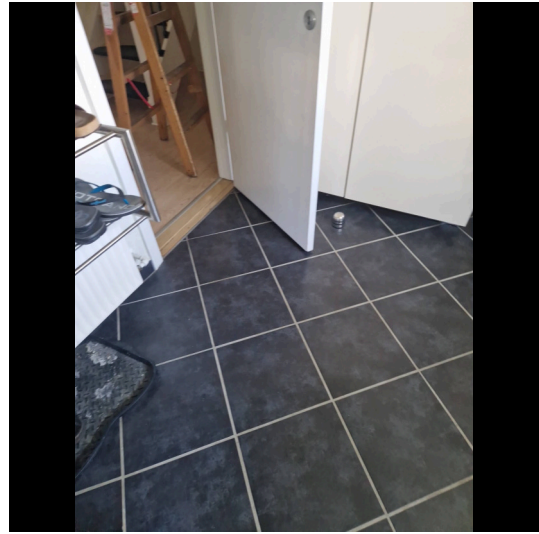
Kælder

SKADE:

Der er gulvklinter med mangelfuld vedhæftning, bl.a. ved dør

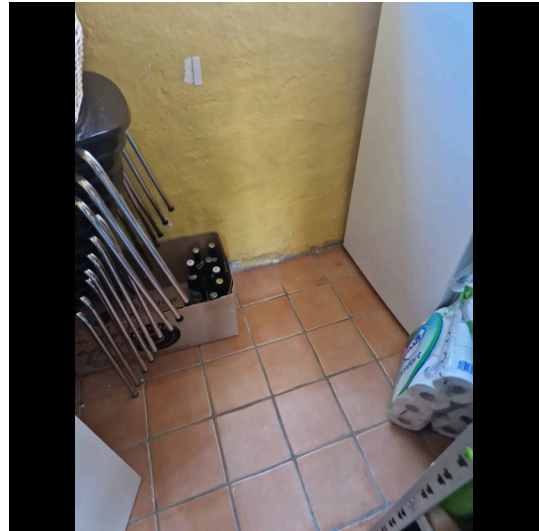
Kælder

SKADE:

Der er stedvis fugtopstigning samt områder med afskallet puds og manglende vedhæftning, f.eks. i lille rum

RISIKO:

Det vurderes, at skaden kan udvikle sig på længere sigt.

Eftergang af afskalninger/puds

Udbedringseksempel: Eftergang af puds/afskalninger på væg. Løst (hult) puds afhugges til præcis begrænsning. Væggen grov- og finpudses til plan med den øvrige vægoverflade.

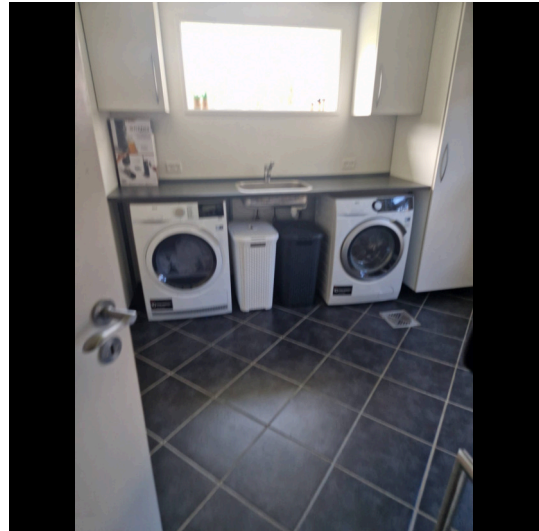
**Kælder****SKADE:**

Der er organisk beklædning/fugtfølsom beklædning på kældervægge i bryggers

NOTE:

Der kunne ikke umiddelbart konstateres opfugtninger i konstruktionerne eller tegn på skader ved besigtigelsen. Konstruktionen har henstået sådan i en længere årrække, og der vurderes derfor ikke at være nærliggende risiko for skader. Organiske belægnings/beklædninger på gulve og vægge i kældre er uhensigtsmæssige, og kan på sigt give fugtrelaterede skader, afhængig af brug af kælder.

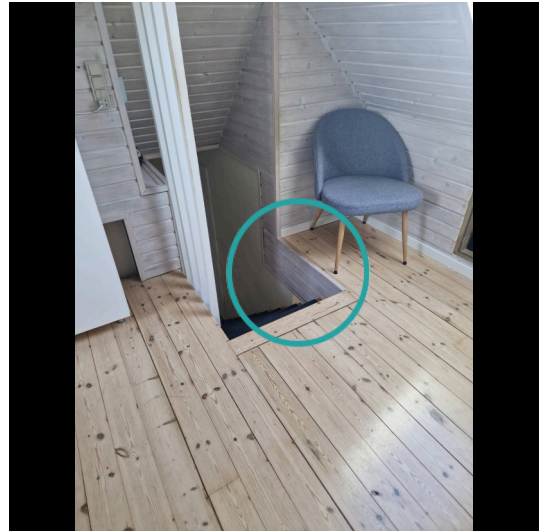
**1. Sal****SKADE:**

Udformningen på værn og håndliste ved trappen til 1. sal opfylder ikke gældende krav i Bygningsreglementet om sikkerhed. Samt der er ikke udført håndliste ved trappen til værelse

RISIKO:

Der er risiko for personskade.

**2.671,00 Pr lbm*****Montering af værn m. håndliste**

Udbedringseksempel: Montering af værn/håndliste.

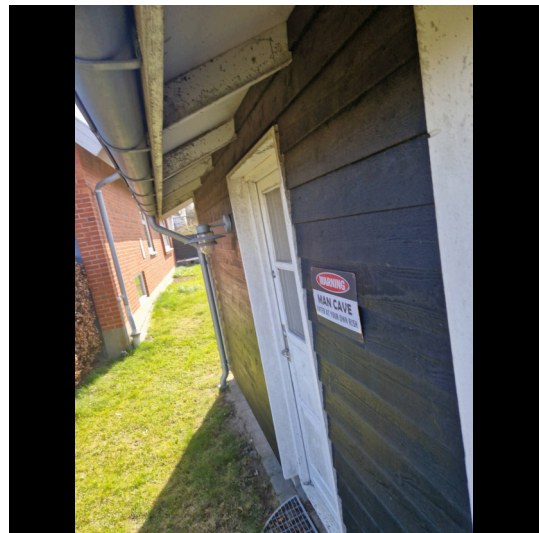
**Tag****SKADE:**

Der er ikke udført tilstrækkelig ventilation langs tagfod og i kip

RISIKO:

Forholdet kan medføre fugtproblemer i tagkonstruktionen på længere sigt.
