Realsyn+ for

Åsbjerg 59,  
7323 Give

### Bygningsoversigt

## LITRA A - Beboelse

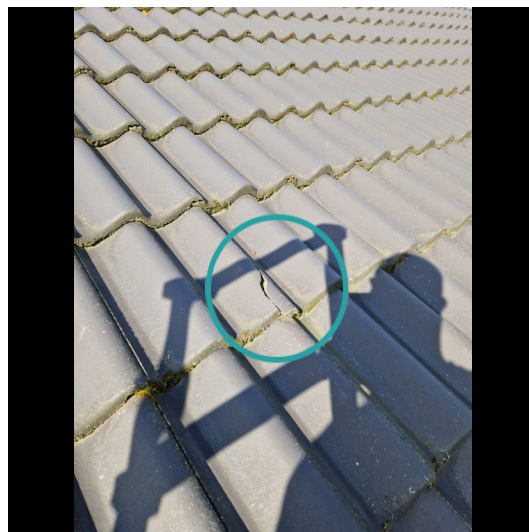
**Tag****SKADE:**

Der er enkelte revnede tagsten mod nordøst i område over entredøren

**RISIKO:**

Der er risiko for at der kan trække fugt ned til underliggende konstruktioner

**Udskiftning af tagsten**

Udbedringseksempel: Udskiftning af tagsten. Eksisterende tagsten nedtages. Tagsten oplægges på lægteunderlaget og fastgøres til dette med bindere Ø 3 mm, som JP-tagstensbindere i hver 3. sten - diagonalbinding.

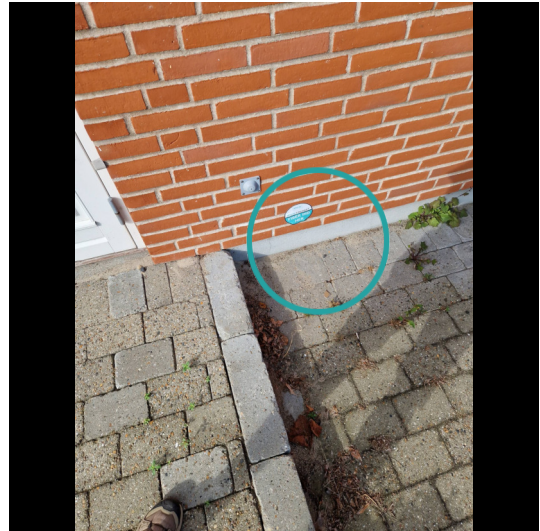
**Fundament/sokkel****SKADE:**

Der er revner i sokkel, f.eks. mod sydvest og nordøst

**NOTE:**

Revner var alle uden væsentlig forskydning/forsætning og skønnes uden konstruktiv betydning. Revnedannelser er almindeligt forekommende i ældre bygninger.

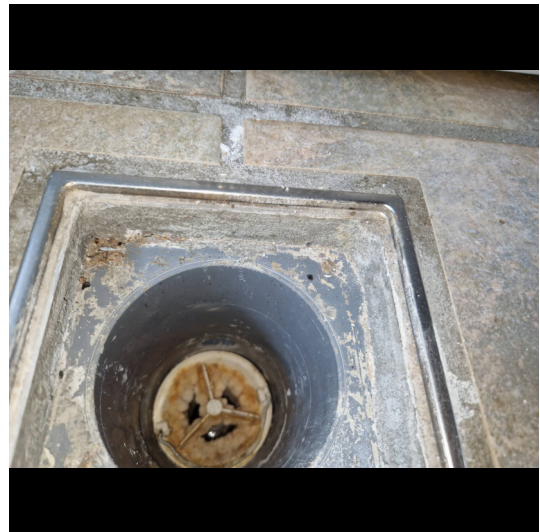
**Stueplan****SKADE:**

Der er afstand og synlig betonkant mellem afløbsskål og rist i gulvafløb

**NOTE:**

Gulvafløbet er ikke vandbelastet fra gulvoverfladen, og der skønnes derfor ikke at være nærliggende risiko for skader.

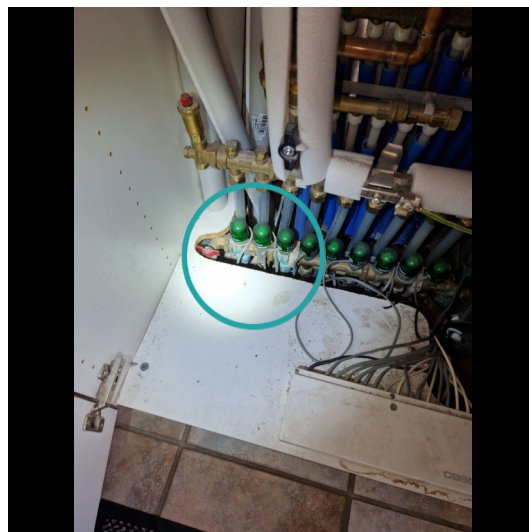
**SKADE:**

Der er stedvist korrosion på ventiler til gulvvarmekredse

**NOTE:**

Der vurderes at der er tale om et ældre forhold

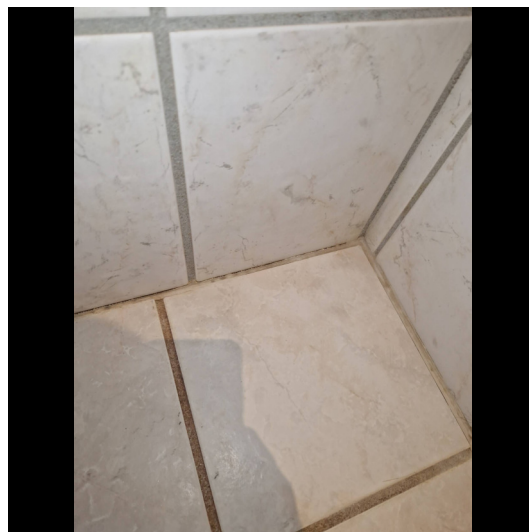
## SKADE:

Der er defekte/revnede fuger i bruseniche ved gulv

## RISIKO:

Der er tale om fuger, som er direkte vandbelastede, hvorfor der er risiko for skader på de omkringliggende konstruktioner og installationer.

## Eftergang af fuger

Udbedringseksempel: Eftergang af fuger i vådrum. Eksisterende fuger udskæres. Underlaget rengøres omhyggeligt, fugesider affedtes. Fugemassen påføres ved brug af flisebræt, og smøres ud for at fylde mellemrummet mellem fliser og klinker.

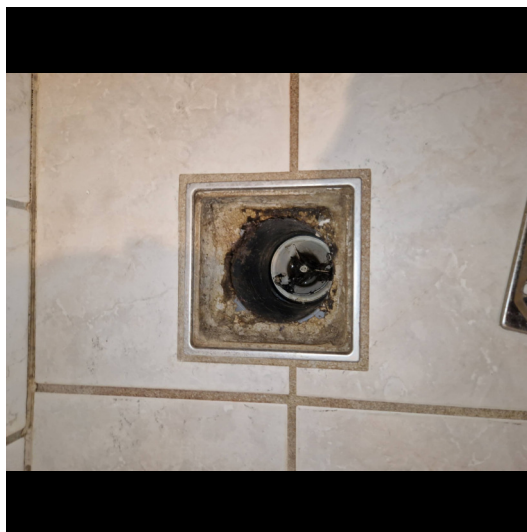
### SKADE:

Der er afstand og synlig betonkant mellem afløbsskål og rist i gulv afløb

### RISIKO:

Afløbet er vandbelastet fra gulvoverfladen, og der er risiko for fugtindtrængen og skader på de underliggende konstruktioner og installationer.

## Udskiftning af gulv afløb

Udbedringseksempel: Udskiftning af gulv afløb i betongulv med fliser/klinker. Afløbsskål ophugges og udskiftes med ny afløbsskål af rustfrit stål med ramme og 140 x 140 mm rist. Inkl. membranklemflange, vandlås og studse for sideindløb. Afløbsskålen tilsluttes afløbssystemet. Beton udstøbes omkring gulv afløbet til plan med eksisterende betonlag.

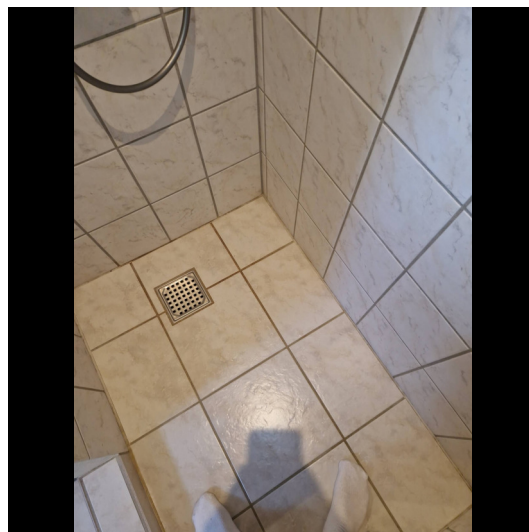
**SKADE:**

Der er gulvklinter med mangelfuld vedhæftning til underlaget i brusenichen

**RISIKO:**

Der er tale om gulv med direkte vandbelastning, hvorfor der er risiko for skader på de omkringliggende konstruktioner og installationer.

## Udskiftning af klinker/fliser

Udbedringseksempel: Udskiftning af klinker/fliser og vådrumsbehandling. klinker/fliser aftages. Underlaget rengøres omhyggeligt. Gulvet vådrumsbehandles. Der skal anvendes et komplet system til vandtætning med produkter fra samme godkendelse. Overflader primes og forsegles i hjørner, omkring rørgennemføringer og ved overgang væg/gulv. Heldækkende tætningsmasse påføres. Gulvklinter udlægges, fuges og afrenses. I hjørner, og i overgang væg og gulv samt omkring sanitære installationer fuges med elastisk, vådrums siliconefugemasse.

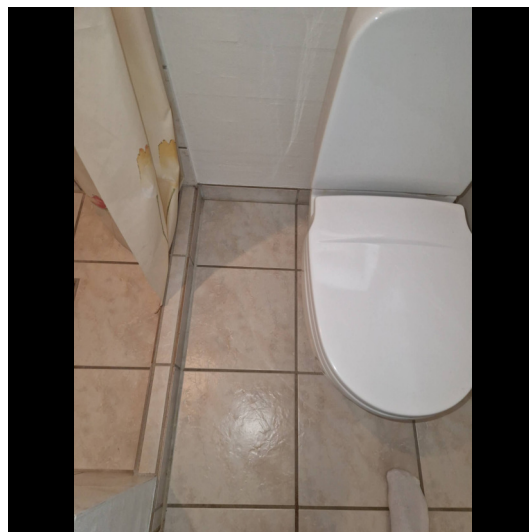
**Stueplan****SKADE:**

Der er gulvklinter med mangelfuld vedhæftning til underlaget f.eks. ved toilet

**NOTE:**

Der er tale om et mindre område, som ikke er vandbelastet. Der vurderes derfor ikke at være nærliggende risiko for skader.

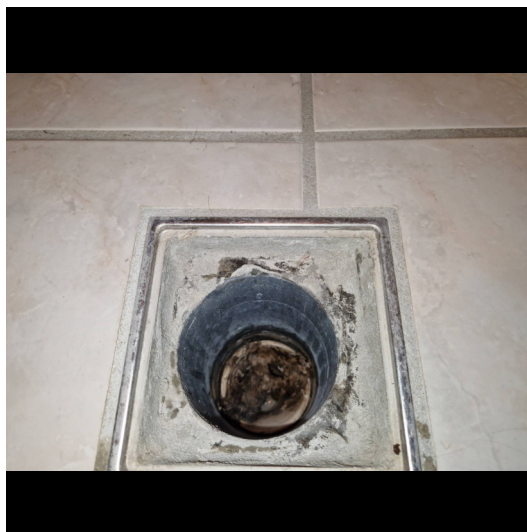
### SKADE:

Der er afstand og synlig betonkant mellem afløbsskål og rist i gulv afløb

### RISIKO:

Afløbet er vandbelastet fra gulvoverfladen, og der er risiko for fugtindtrængen og skader på de underliggende konstruktioner og installationer.

## Udskiftning af gulv afløb

Udbedringseksempel: Udskiftning af gulv afløb i betongulv med fliser/klinker. Afløbsskål ophugges og udskiftes med ny afløbsskål af rustfrit stål med ramme og 140 x 140 mm rist. Inkl. membranklemflange, vandlås og studse for sideindløb. Afløbsskålen tilsluttes afløbssystemet. Beton udstøbes omkring gulv afløbet til plan med eksisterende betonlag.

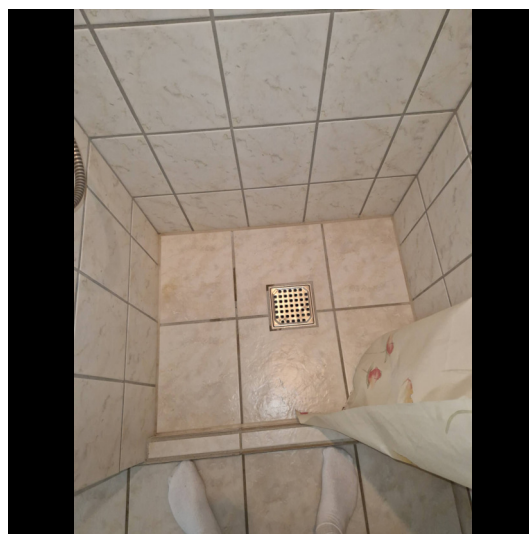
**SKADE:**

Der er gulvklinter med mangelfuld vedhæftning til underlaget i brusenichen

**RISIKO:**

Der er tale om gulv med direkte vandbelastning, hvorfor der er risiko for skader på de omkringliggende konstruktioner og installationer.

## Udskiftning af klinker/fliser

Udbedringseksempel: Udskiftning af klinker/fliser og vådrumsbehandling. klinker/fliser aftages. Underlaget rengøres omhyggeligt. Gulvet vådrumsbehandles. Der skal anvendes et komplet system til vandtætning med produkter fra samme godkendelse. Overflader primes og forsegles i hjørner, omkring rørgennemføringer og ved overgang væg/gulv. Heldækkende tætningsmasse påføres. Gulvklinter udlægges, fuges og afrenses. I hjørner, og i overgang væg og gulv samt omkring sanitære installationer fuges med elastisk, vådrums siliconefugemasse.

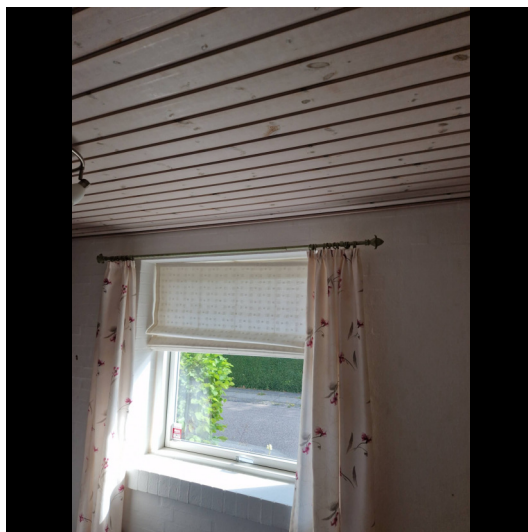
### SKADE:

Der er mindre revner i væggen over vinduet
