Realsyn+ for

Nylandsvej 11,
8732 Hovedgård

Bygningsoversigt

Dato for besigtigelse: 17-03-2026

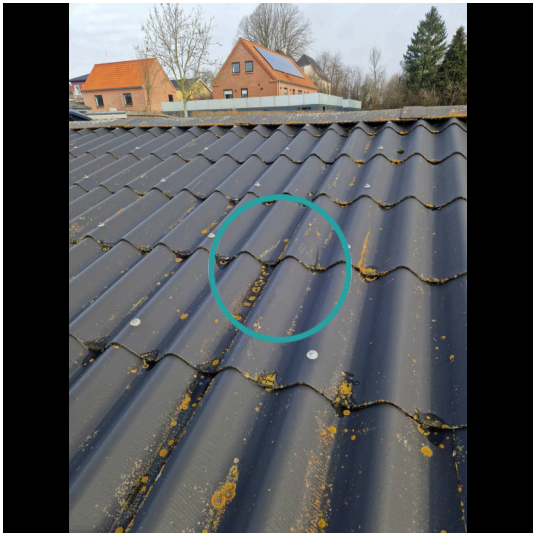
Tag

Tagpladerne har begyndende nedbrydning, blandt andet langs kanter og på overflader. Det ses på begge tagflader

Det vurderes, at skaden kan udvikle sig på længere sigt.

Udskiftning af tagplader

Udbedringseksempel: Udskiftning af tagplader eks. som Cembrit oplægges på det eksisterende lægteunderlag, med tætningsbånd i bølgepladernes vandrette overlæg og fastgøres med indfarvede tagskruer, spændskiver og tætningskiver. Udhængsklodser af plast med ventilation monteres over nederste taglægte ved tagfod.

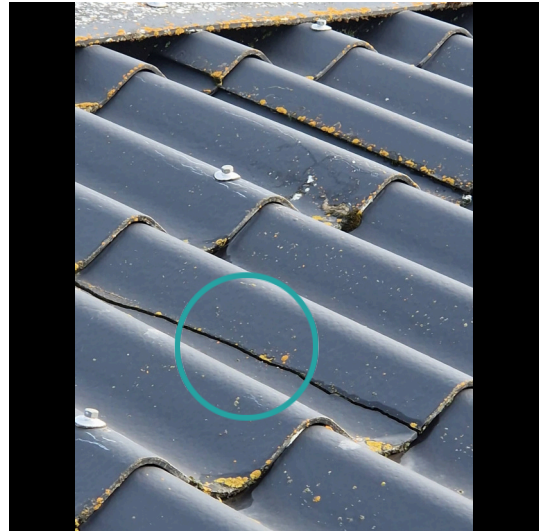
Tag

Der er enkelte revnede tagplader mod syd

Der er risiko for vandindtrængning, som kan give skader på de underliggende bygningsdele.

Udskiftning af tagplader

Udbedringseksempel: Udskiftning af tagplader eks. som Cembrit oplægges på det eksisterende lægteunderlag, med tætningsbånd i bølgepladernes vandrette overlæg og fastgøres med indfarvede tagskruer, spændskiver og tætningsskiver. Udhængsklodser af plast med ventilation monteres over nederste taglægte ved tagfod.

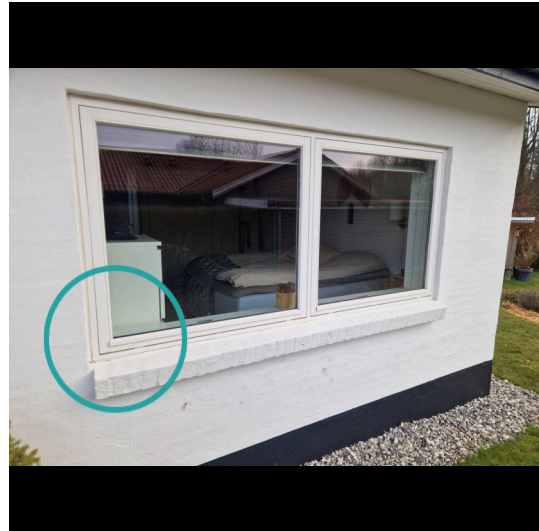
Døre/vinduer/porte

Fuger omkring døre og vinduer har mistet elasticiteten og er revnede i overfladen

Der er risiko for fugtindtrængen og skader på de underliggende/bagvedliggende konstruktioner på længere sigt.

Eftergang af fuger

Udbedringseksempel: Eftergang af fuger. Kontaktflader mellem fuge og omgivende bygningsdele afrenses. Udrensning/udkradsning af eksisterende fuge, stopning, fugeunderlag og elastisk fuge.

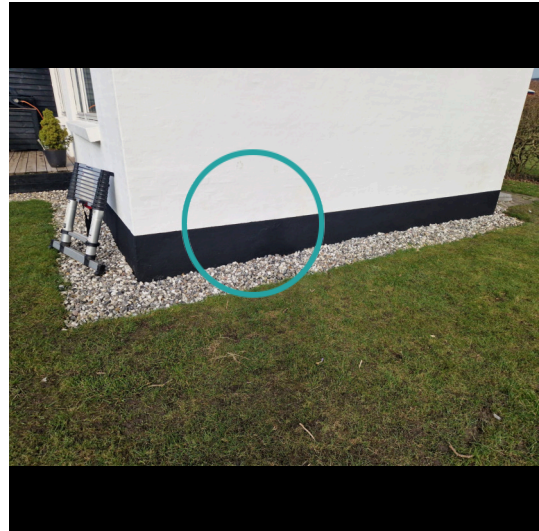
Fundament/sokkel

Der er områder, hvor sokkelpuds har begrænset vedhæftning til underlaget. Ses f.eks. mod øst

Omfanget er på nuværende tidspunkt så begrænset, at der ikke skønnes at være nogen risiko.

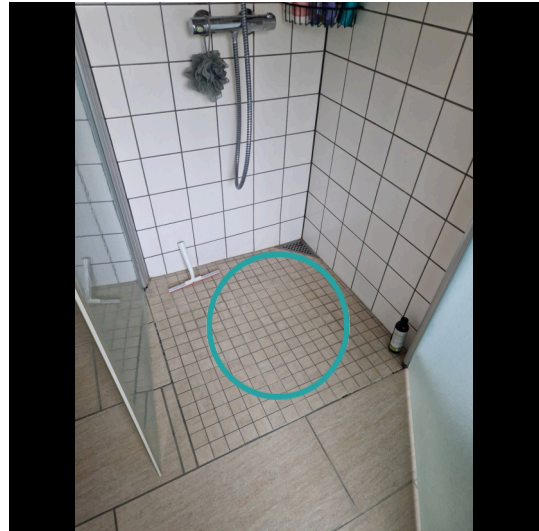
Stueplan

Der er gulvklinter med mangelfuld vedhæftning til underlaget

Der er tale om gulv med direkte vandbelastning, hvorfor der er risiko for skader på de omkringliggende konstruktioner og installationer.

Udskiftning af klinker/fliser

Udbedringseksempel: Udskiftning af klinker/fliser og vådrumsbehandling. klinker/fliser aftages. Underlaget rengøres omhyggeligt. Gulvet vådrumsbehandles. Der skal anvendes et komplet system til vandtætning med produkter fra samme godkendelse. Overflader primes og forsegles i hjørner, omkring rørgennemføringer og ved overgang væg/gulv. Heldækkende tætningsmasse påføres. Gulvklinter udlægges, fuges og afrenses. I hjørner, og i overgang væg og gulv samt omkring sanitære installationer fuges med elastisk, vådrums siliconefugemasse.

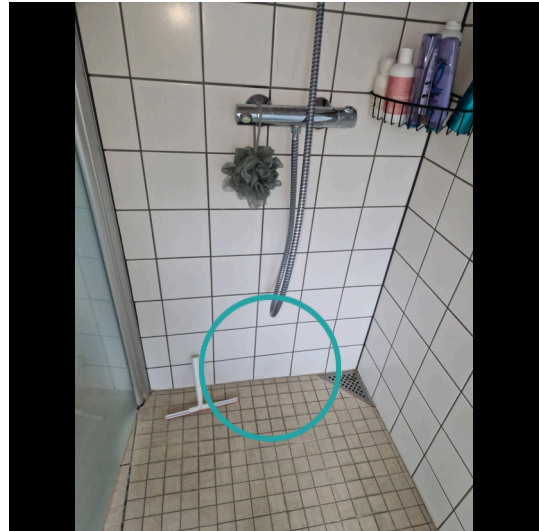
Stueplan

Der er enkelte vægfliser med mangelfuld vedhæftning til underlaget i bruseområdet

Der er tale om vægge med direkte vandbelastning, hvorfor der er risiko for skader på de omkringliggende konstruktioner og installationer.

Udskiftning af klinker/fliser

Udbedringseksempel: Udskiftning af vægfliser. Vægfliser aftages. Underlaget rengøres omhyggeligt. Overflader primes og forsegles i hjørner, omkring rørgennemføringer og ved overgang væg/gulv. Heldækkende tætningsmasse påføres. Vægfliser opsættes, fuges og afrenses. I hjørner, og i overgang væg og gulv samt omkring sanitære installationer fuges med elastisk, vådrums siliconefugemasse.

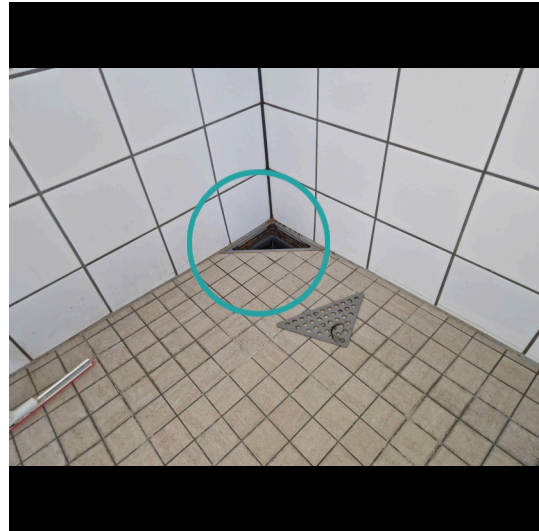
Stueplan

Samlingen mellem afløbsskål og rist er ikke tætsluttende i gulv afløb

Afløbet er vandbelastet fra gulvoverfladen, og der er risiko for fugtindtrængen og skader på de underliggende konstruktioner og installationer.

Udskiftning af gulv afløb

Udbedringseksempel: Udskiftning af gulv afløb i betongulv med fliser/klinker. Afløbsskål ophugges og udskiftes med ny afløbsskål af rustfrit stål med ramme og 140 x 140 mm rist. Inkl. membranklemflange, vandlås og studse for sideindløb. Afløbsskålen tilsluttes afløbssystemet. Beton udstøbes omkring gulv afløbet til plan med eksisterende betonlag.

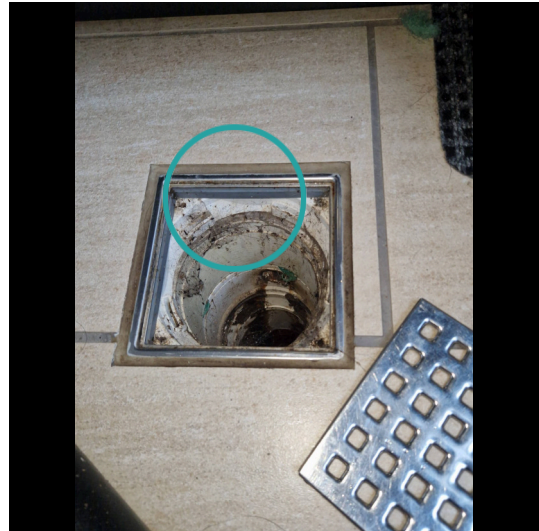
Stueplan

Der er monteret forhøjerrammer mellem afløbsskål og rist i gulv afløb. Gulv afløbet er ikke godkendt til forhøjerrammer

Gulv afløbet er ikke vandbelastet fra gulvoverfladen, og der skønnes derfor ikke at være nærliggende risiko for skader.
