Realsyn+ for

Rønøvej 8,
3630 Jægerspris

Bygningsoversigt

Dato for besigtigelse: 19-01-2026

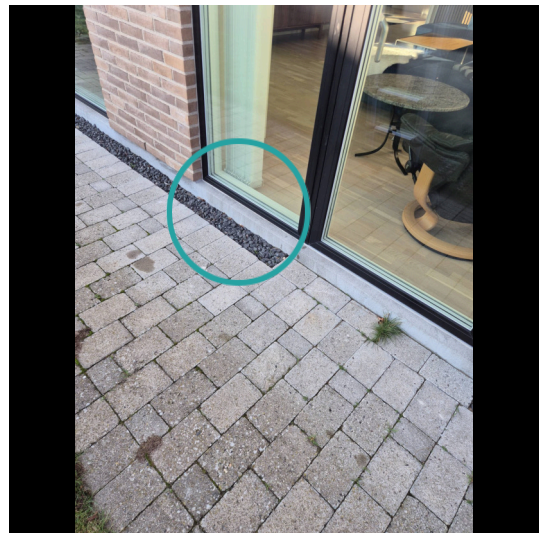
**Fundament/sokkel****SKADE:**

Der er enkelte revner i sokkel især mod have

Omfanget er på nuværende tidspunkt så begrænset, at der ikke skønnes at være nogen risiko.

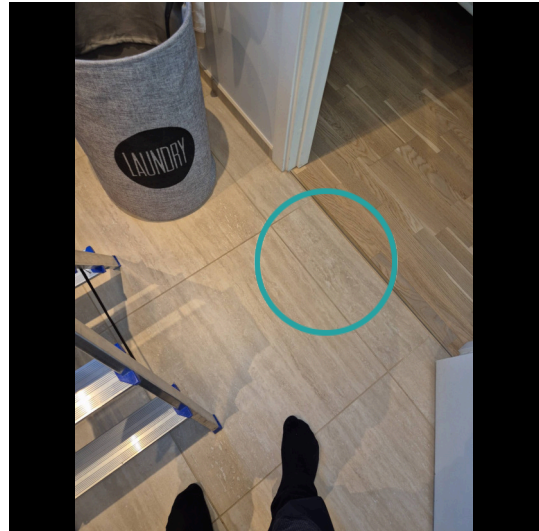
Stueplan

SKADE:

Der er gulvklinter med mangelfuld vedhæftning til underlaget, f.eks ved døren

Der er tale om et mindre område, som ikke er vandbelastet. Der vurderes derfor ikke at være nærliggende risiko for skader.

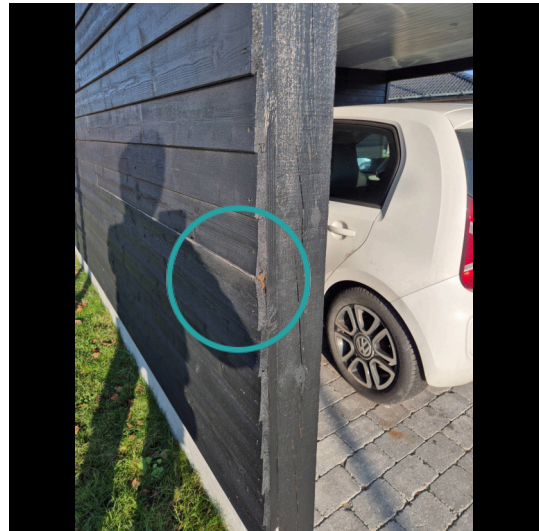
**Ydervægge****SKADE:**

Træbeklædningen fremstår med store mellemrum/sprækker enkelte steder, f.eks. mod vest

Det vurderes, at skaden kan udvikle sig på længere sigt.
