Realsyn+ for

Svinget 19A,  
4840 Nørre Alslev

### Bygningsoversigt

Dato for besigtigelse: 19-02-2026

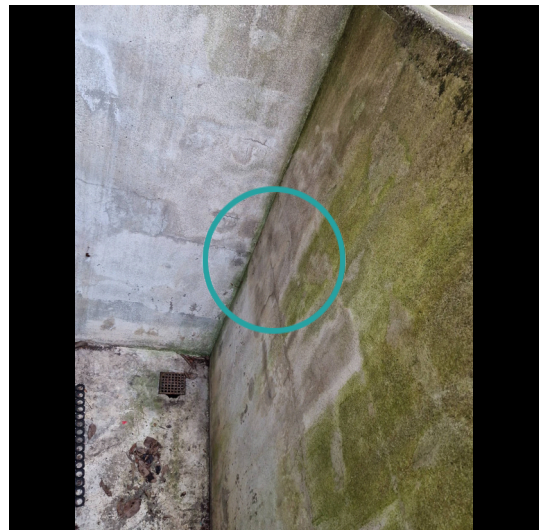
**Fundament/sokkel****SKADE:**

Der er revnedannelser på støttemuren

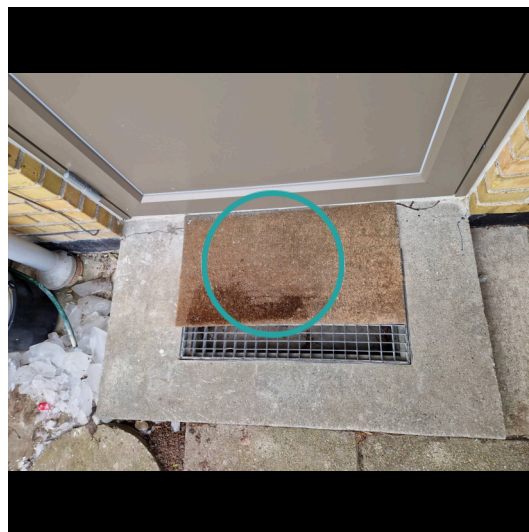
### Fundament/sokkel

**SKADE:**

Trappe ved køkken har revner i samlingen med fundament

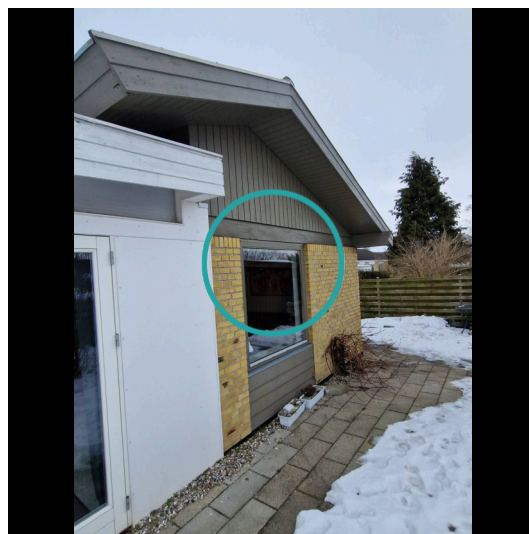
### Fundament/sokkel

**SKADE:**

Der er revner i sokkel, mest mod vest

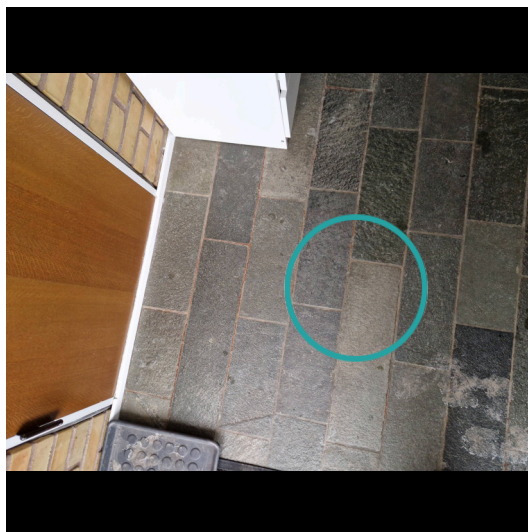
**Stueplan****SKADE:**

Der er gulvklinter med mangelfuld vedhæftning til underlaget

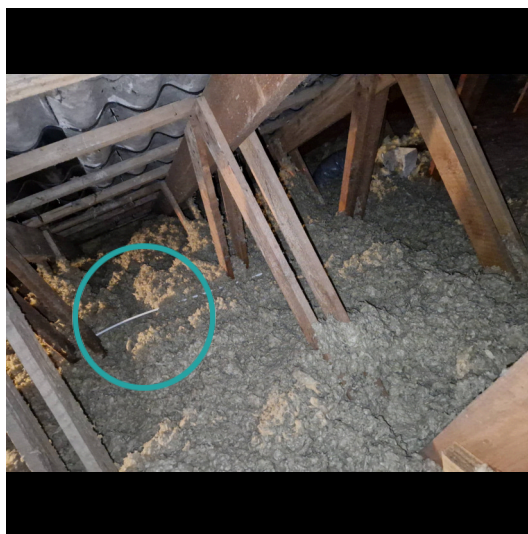
**Stueplan****SKADE:**

Den indblæste isoleringen ligger flere steder ujævnt

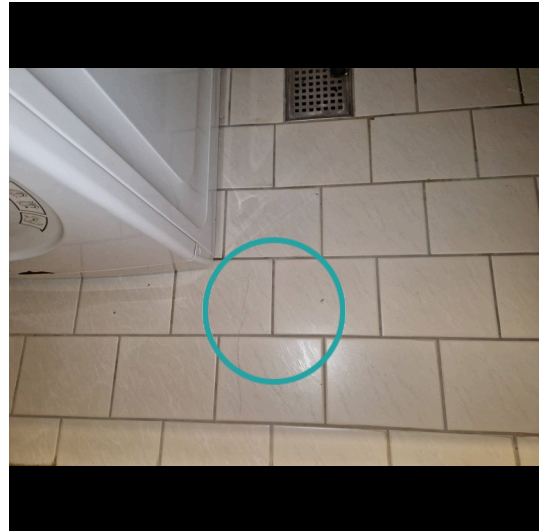
## Stueplan

**SKADE:**

Der er revnede gulvklinter samt gulvklinter samt vægfliser med begrænset vedhæftning til underlaget, f.eks. ved vaskemaskine og ved toilet

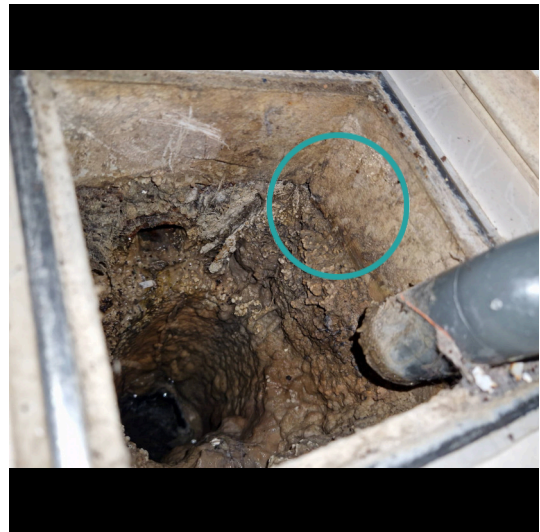
## Stueplan

**SKADE:**

Der er afstand og synlig betonkant mellem afløbsskål og rist i gulvafløb

**NOTE:**

Gulvafløbet er ikke vandbelastet fra gulvoverfladen, og der skønnes derfor ikke at være nærliggende risiko for skader.

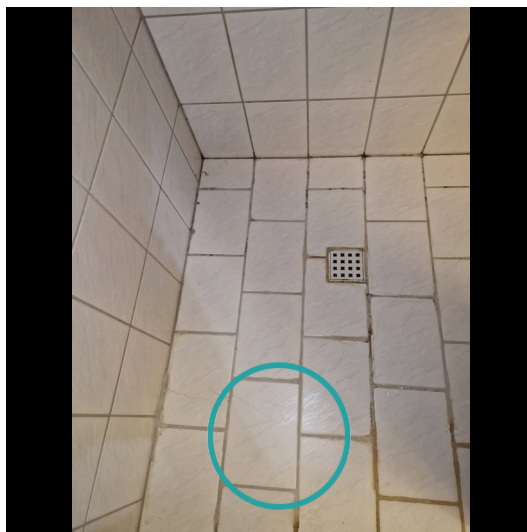
## Stueplan

**SKADE:**

Der er revnede gulvklinker/vægfliser og gulvklinker/vægfliser med begrænset vedhæftning til underlaget i bruseniche

**RISIKO:**

Der er tale om gulv med direkte vandbelastning, hvorfor der er risiko for skader på de omkringliggende konstruktioner og installationer.

**Udskiftning af klinker/fliser**

Udbedringseksempel: Udskiftning af fliser/klinker Aftagning af fliser/klinker. Underlaget rengøres omhyggeligt. Svummelag af cement og fint sand 1:1 arbejdes ind i underlaget. Afretningslag af slidlagsbeton 0-4 mm udlægges, komprimeres og afrettes, lagtykkelse 20 mm. Fleksibel fliseklæb, 3,5 kg/m<sup>2</sup>, påføres. Fliser/klinker udlægges, fuges med cementbaseret fugemasse og afrenses. I overgang væg og gulv fuges med silicone fugemasse.

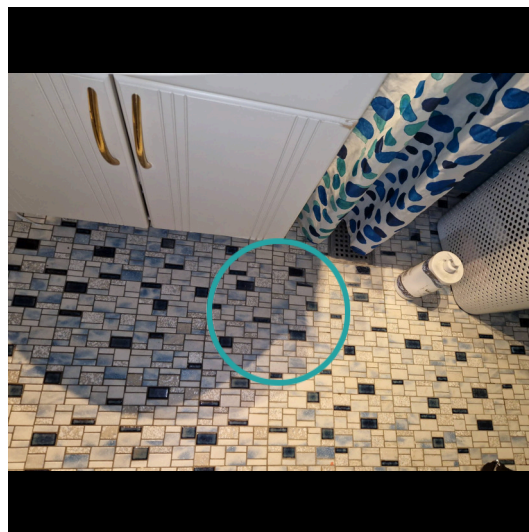
## Stueplan

### SKADE:

Der er gulvklinter med mangelfuld vedhæftning til underlaget

### RISIKO:

Der er tale om gulv med direkte vandbelastning, hvorfor der er risiko for skader på de omkringliggende konstruktioner og installationer.

## Udskiftning af klinker/fliser

Udbedringseksempel: Udskiftning af fliser/klinker Aftagning af fliser/klinker. Underlaget rengøres omhyggeligt. Svummelag af cement og fint sand 1:1 arbejdes ind i underlaget. Afretningslag af slidlagsbeton 0-4 mm udlægges, komprimeres og afrettes, lagtykkelse 20 mm. Flexibel fliseklæb, 3,5 kg/m<sup>2</sup>, påføres. Fliser/klinker udlægges, fuges med cementbaseret fugemasse og afrenses. I overgang væg og gulv fuges med silicone fugemasse.

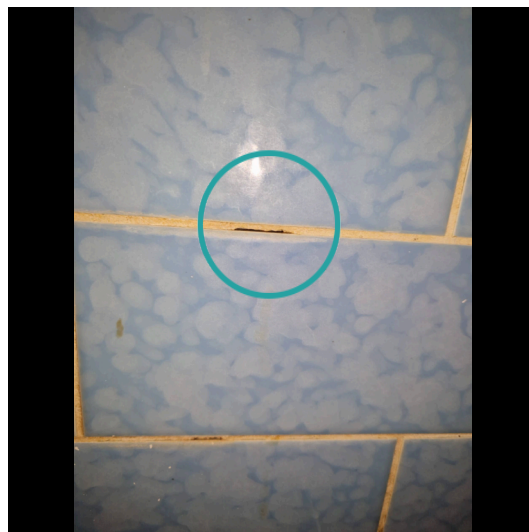
## Stueplan

### SKADE:

Der er revnede fuger i bruseniche på væg mod entré

### RISIKO:

Der er tale om fuger, som er direkte vandbelastede, hvorfor der er risiko for skader på de omkringliggende konstruktioner og installationer.

## Eftergang af fuger

Udbedringseksempel: Eftergang af fuger. Eksisterende fuger udskæres. Underlaget rengøres omhyggeligt, fugesider affedtes.

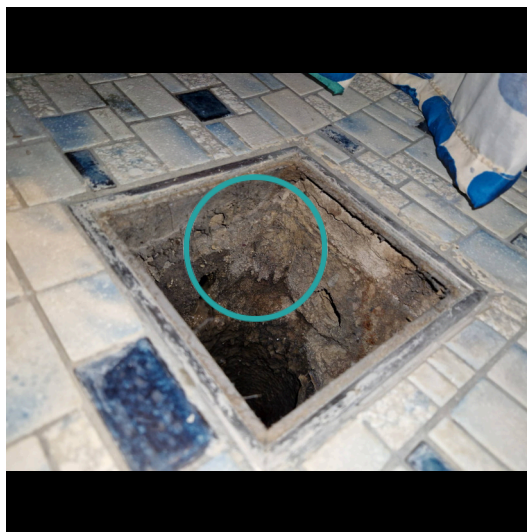
## Stueplan

### SKADE:

Der er afstand og synlig betonkant mellem afløbsskål og rist i gulvafløb

### RISIKO:

Afløbet er vandbelastet fra gulvoverfladen, og der er risiko for fugtindtrængen og skader på de underliggende konstruktioner og installationer.

## Udskiftning af gulvafløb

Udbedringseksempel: Udskiftning af gulvafløb i betongulv med fliser/klinker. Afløbsskål ophugges og udskiftes med ny afløbsskål af rustfrit stål med ramme og 140 x 140 mm rist. Inkl. membranklemflange, vandlås og studse for sideindløb. Afløbsskålen tilsluttes afløbssystemet. Beton udstøbes omkring gulvafløbet til plan med eksisterende betonlag.

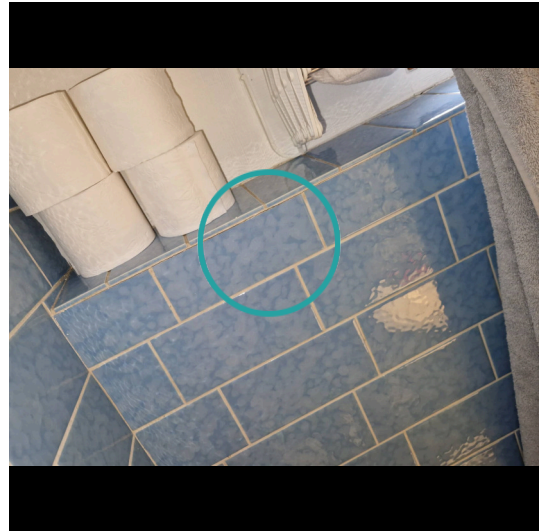
**Stueplan****SKADE:**

Der er vægfliser med mangelfuld vedhæftning til underlaget, f.eks. ved vindue

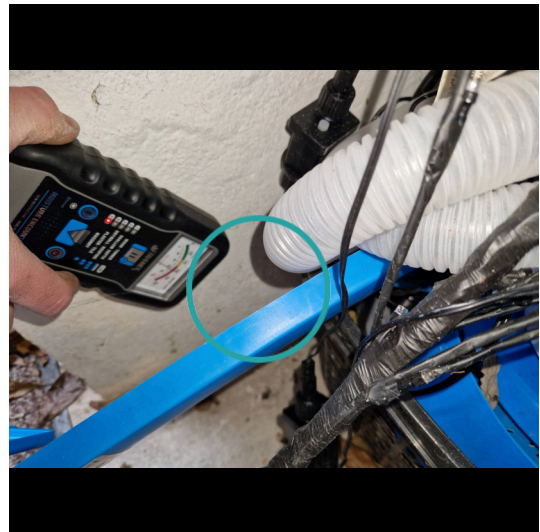
**Kælder****SKADE:**

Der er stedvis fugtopstigning samt områder med afskallet puds og manglende vedhæftning, f.eks. ved dør og ved eltavle

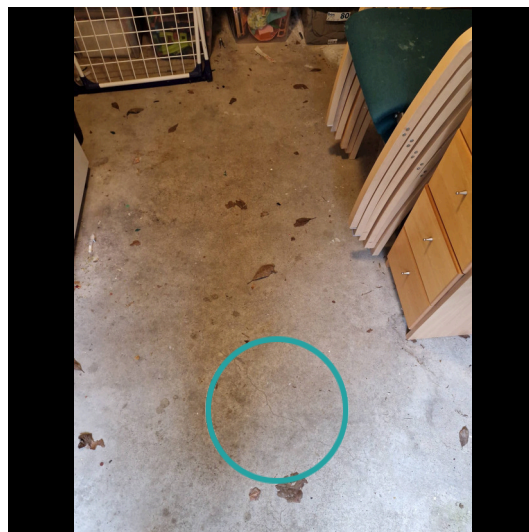
## Kælder

### SKADE:

Der er mindre revner i betonoverfladen

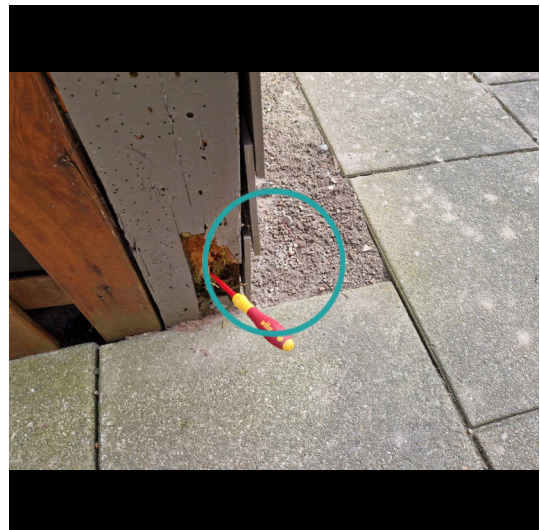
**Ydervægge****SKADE:**

Der er nedbrydning i den bærende hjørnestolpe mod have

**RISIKO:**

Det vurderes, at skaden kan udvikle sig på længere sigt.

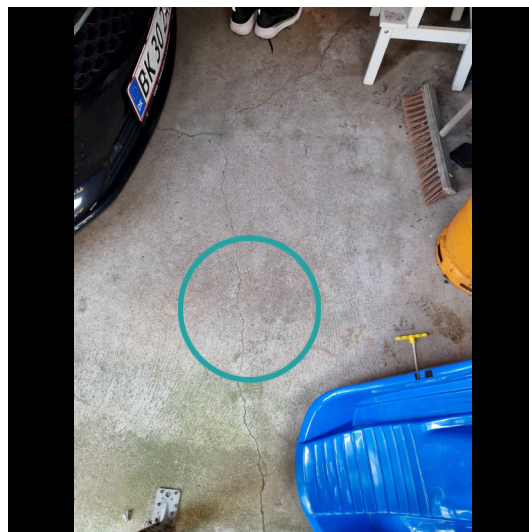
## Stueplan

### SKADE:

Der er flere mindre revner i overfladen på betongulvet
