Realsyn+ for

Soltoftevej 5,  
2300 København S

### Bygningsoversigt

## Introduktion til VTR rapporten

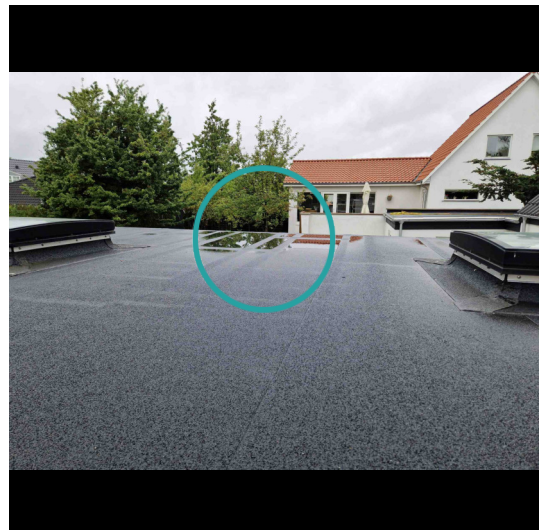
**Tag****SKADE:**

Tagpappen har lidt fordybninger og vandansamlinger langs den nordlige tagkant

**NOTE:**

Forholdet skønnes ikke at medføre nogen risiko.

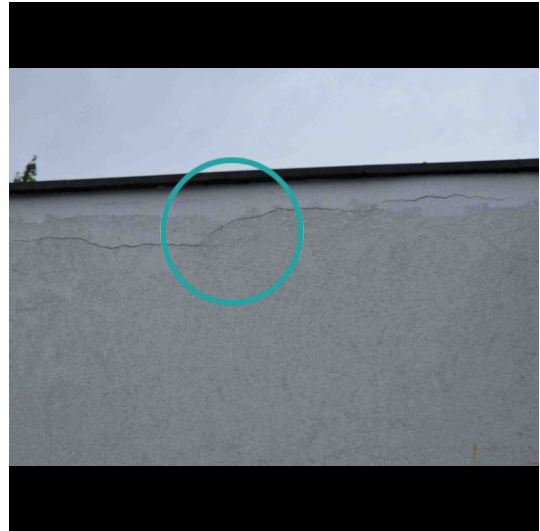
**Ydervægge****SKADE:**

Facadepudsen omkring huset fremstår enkelte steder mindre revner, f.eks. ved hushjørner mod sydøst og sydvest

**NOTE:**

Omfanget er på nuværende tidspunkt så begrænset, at der ikke skønnes at være nogen risiko.

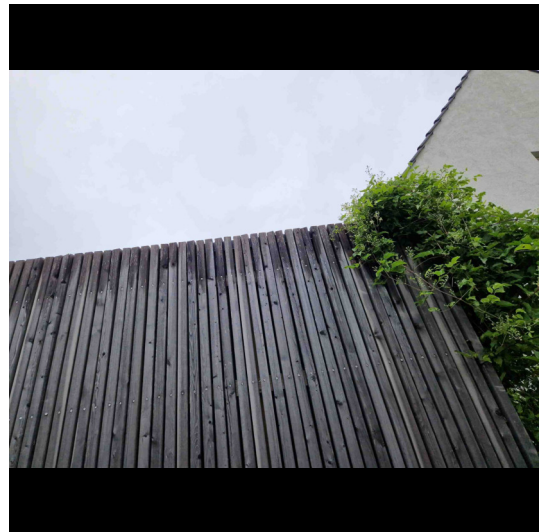
**Ydervægge****SKADE:**

Træbeklædningen omkring tilbygningen fremstår med mindre skævheder, f.eks. mod syd

**NOTE:**

Forholdet skønnes ikke at medføre nogen risiko.

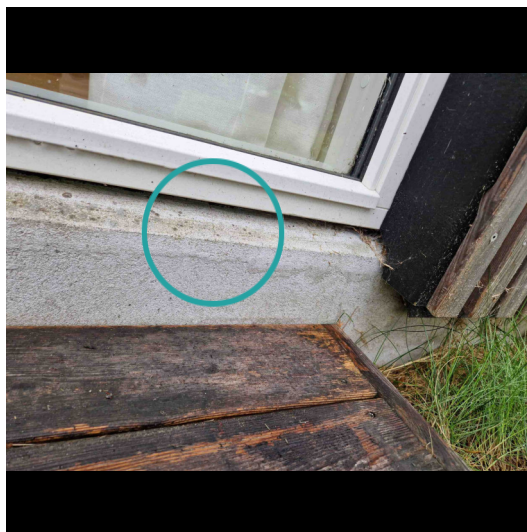
**Fundament/sokkel****SKADE:**

Der er stedvise revner i sokkelpudsen, f.eks. mod nord under tilbygningens facadepartier

**NOTE:**

Omfanget er på nuværende tidspunkt så begrænset, at der ikke skønnes nærliggende risiko for skade.

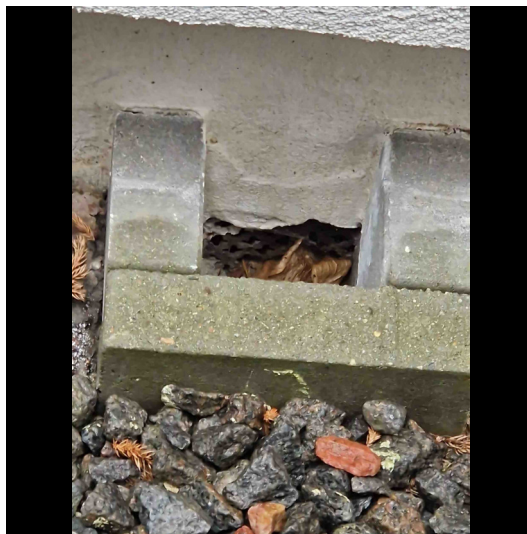
**Stueplan****SKADE:**

Ventilationen af krybekælder (antal riste) i den oprindelige del er under dagens normer, idet der kun er registreret en i hver gavl

**NOTE:**

Konstruktionen har henstået sådan i en længere årrække uden tegn på følgevirkninger. Der vurderes derfor ikke at være nærliggende risiko for skader. Gulvene var faste og stabile ved normal færden.

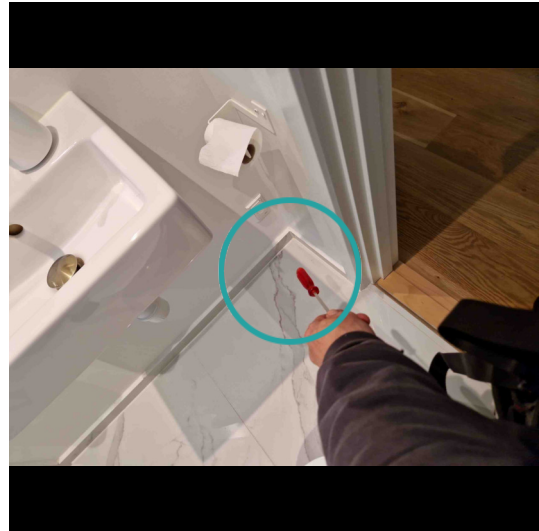
**Stueplan****SKADE:**

Der er enkelte gulvklinter med mangelfuld vedhæftning til underlaget, f.eks. til indenfor døren

**NOTE:**

Der er tale om et mindre område, som ikke er vandbelastet. Der vurderes derfor ikke at være nærliggende risiko for skader.

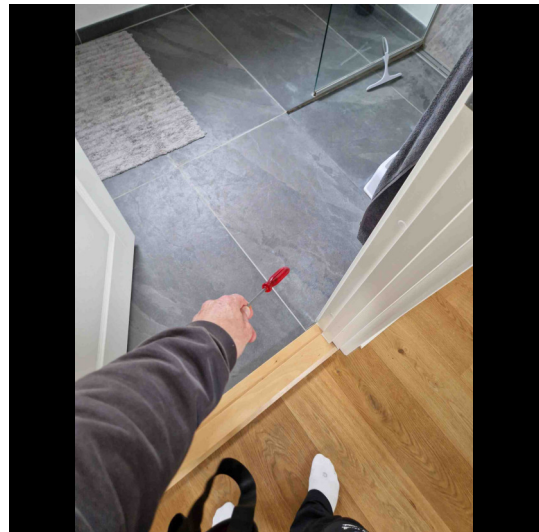
**1. sal****SKADE:**

Der er gulvklinter med mangelfuld vedhæftning til underlaget udenfor brusenichen, f.eks. lige foran brusenichen samt lige indenfor døren

**NOTE:**

Der er tale om et mindre område, som ikke er vandbelastet. Der vurderes derfor ikke at være nærliggende risiko for skader.

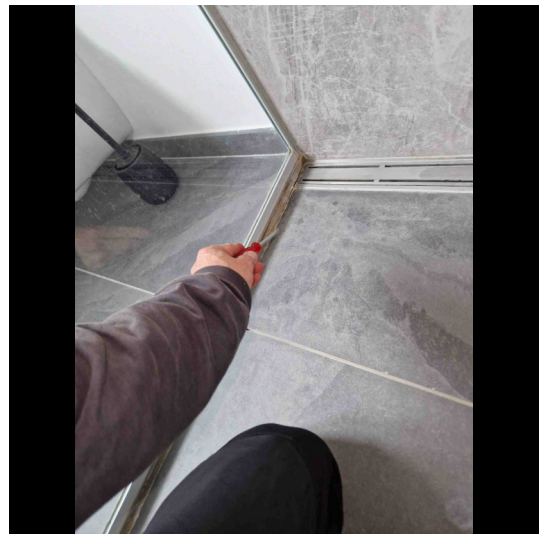
**SKADE:**

Der er defekte/revnede fuger i bruseniche ved gulv op mod glasvæggen

**RISIKO:**

Der er tale om fuger, som er direkte vandbelastede, hvorfor der er risiko for skader på de omkringliggende konstruktioner og installationer.

**Eftergang af fuger**

Udbedringseksempel: Eftergang af fuger i vådrum. Eksisterende fuger udskæres. Underlaget rengøres omhyggeligt, fugesider affedtes. Fugemassen påføres ved brug af flisebræt, og smøres ud for at fylde mellemrummet mellem fliser og klinker.

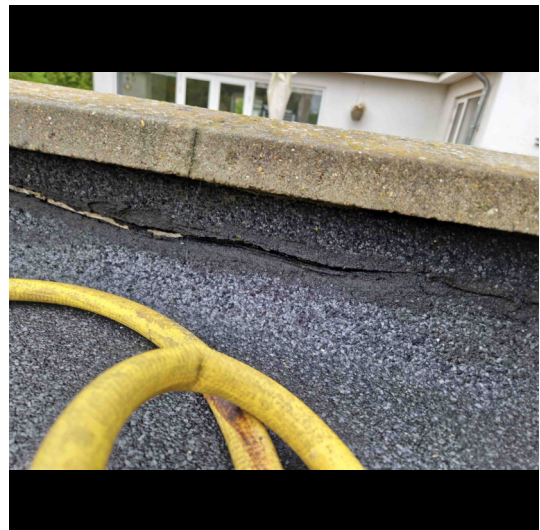
**Tag****SKADE:**

Der er konstateret revne i den opbukkede tagpap i den vestlige ende af brandmuren

**RISIKO:**

Forholdet kan fortsat udvikle sig, og der er nærliggende risiko for fugtindtrængning og dermed skader på andre bygningsdele.

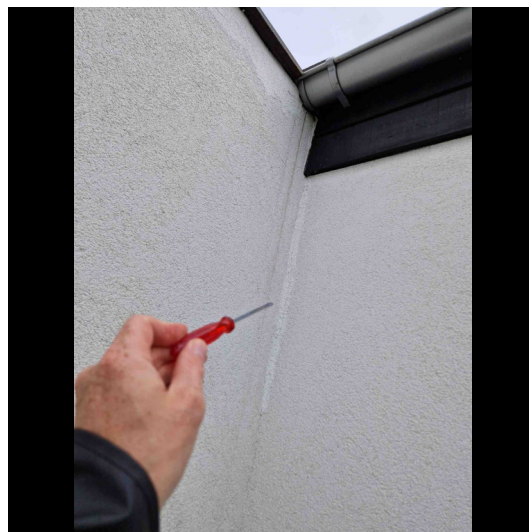
**Ydervægge****SKADE:**

Puds på læmuren mod vest er i områder med mangelfuld vedhæftning samt revnedannelser. Der er ligeledes revne i sammenbygningen med udhuset (revnet er kommet igen efter reparation)

**RISIKO:**

Der kan forekomme yderligere udvikling i forholdet på længere sigt.

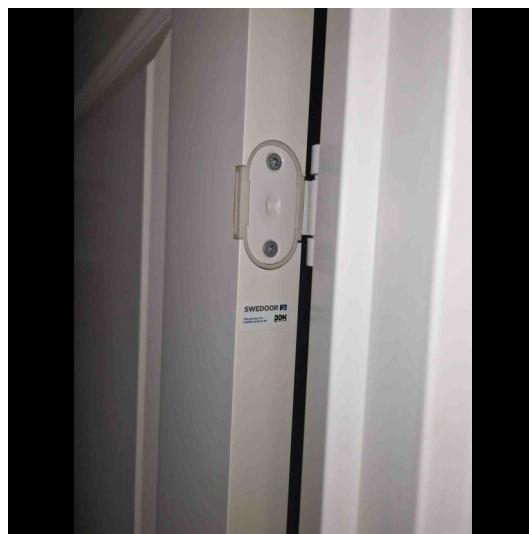
**Stueplan****SKADE:**

Der er ikke udført brandklassificeret dør, som opfylder de gældende brandkrav, mellem udhus og beboelsesdelen

**RISIKO:**

Dette kan forårsage hurtig brandspredning ved brand og udgør derfor en personrisiko.

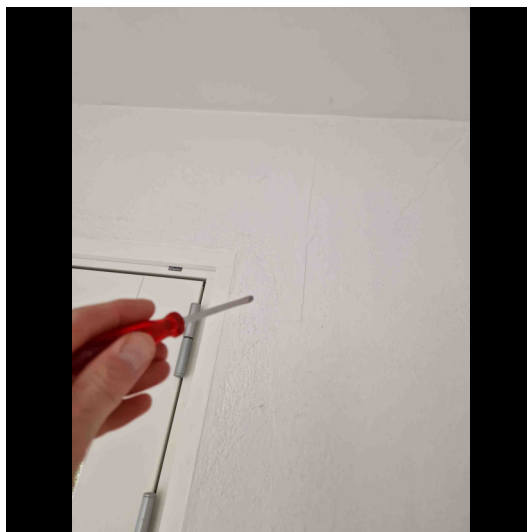
**SKADE:**

Der er revnedannelse over/omkring døre og vinduer

**NOTE:**

Forholdet er begrænset og skønnes ikke at vil udvikle sig.

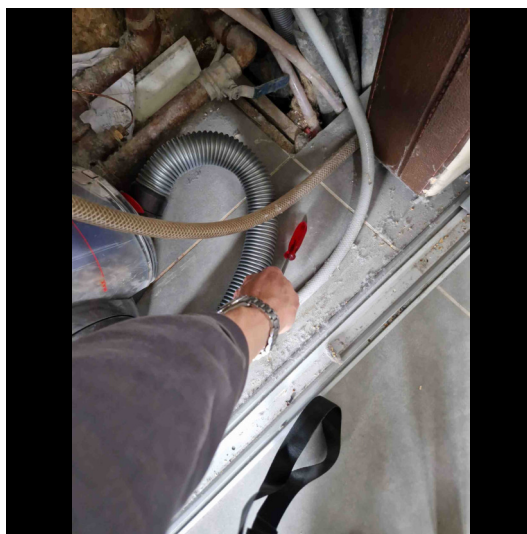
**SKADE:**

Der er i teknikskabet ikke udført tætning ved gennemføring af rør i terrændækket

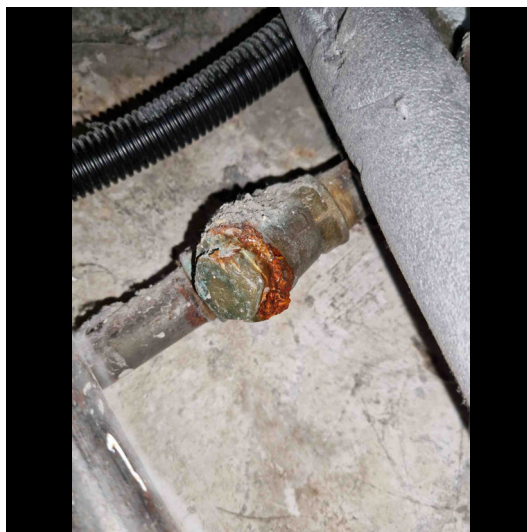
**SKADE:**

Der er tegn på dryp/utæthed på rør nederst i den højre side af teknikskabet

**RISIKO:**

Der er tale om korrosion i en grad, som giver risiko for rørbrud/udsivning og dermed følgeskader på omkringliggende konstruktioner på kort sigt.

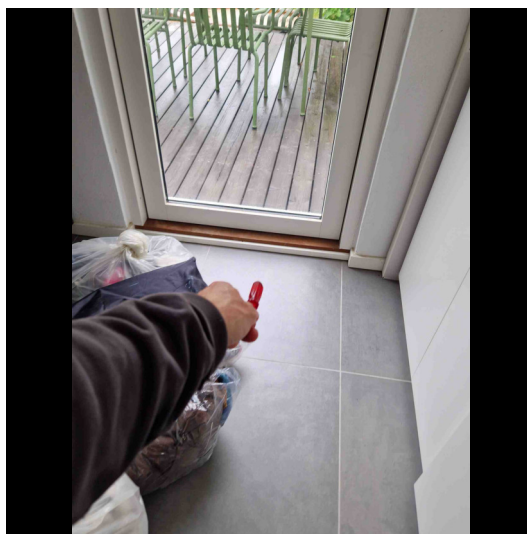
**SKADE:**

Der er gulvklinter med mangelfuld vedhæftning til underlaget, f.eks. foran terrassedøren mod vest

**NOTE:**

Der er tale om et mindre område, som ikke er vandbelastet. Der vurderes derfor ikke at være nærliggende risiko for skader.
