Realsyn+ for

Solsiden 29,  
4600 Køge

### Bygningsoversigt

Dato for besigtigelse: 03-08-2026

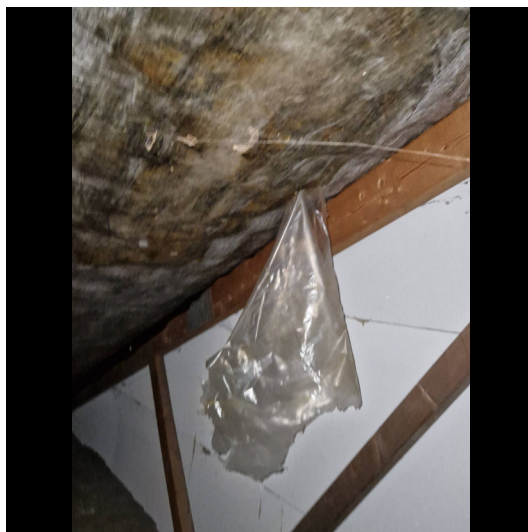
**Stueplan****SKADE:**

Undertag har flere defekter og hænger en del mellem spærene

**RISIKO:**

Det kan derfor ikke forventes at være tæt

**Udbedring/reparation af undertag**

Udbedringseksempel: Aftagning af tagbelægning, reparation, opstramning af undertag og genudlægning af tagbelægning. Undertaget repareres og strammes op, så det højst hænger 10-15 mm. Fjedre til fastholdelse af undertag monteres på taglæggerne udefra. Den nedtagne tagbelægning genoplægges på lægteunderlaget.

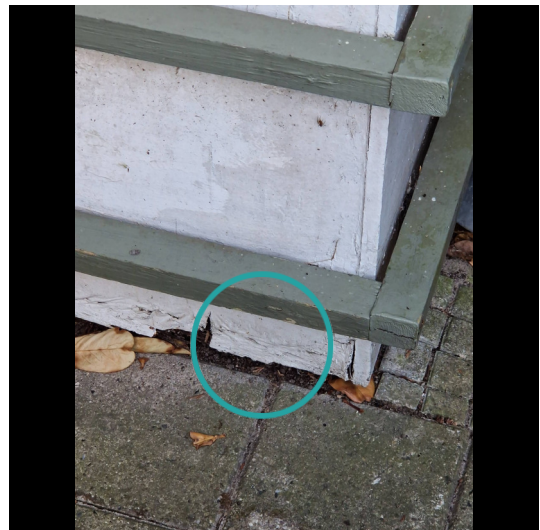
**Ydervægge****SKADE:**

Træbeklædningen er nedbrudt, især mod øst

**RISIKO:**

Det må påregnes, at forholdet vil udvikle sig på længere sigt.

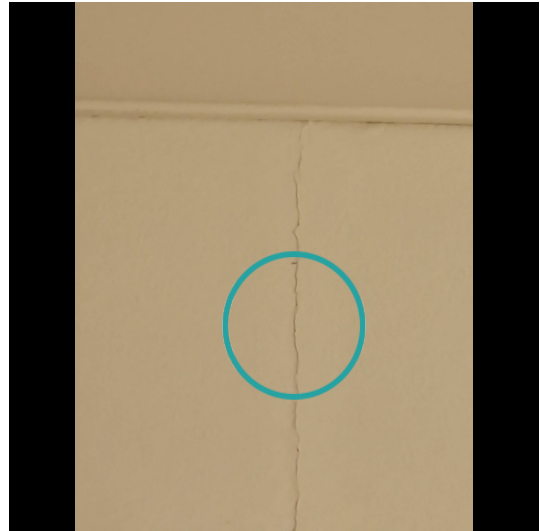
**Stueplan****SKADE:**

Indvendige vægge har revner i elementsamlinger f.eks i stuen ved gavlen og i værelset i væggen mod haven.

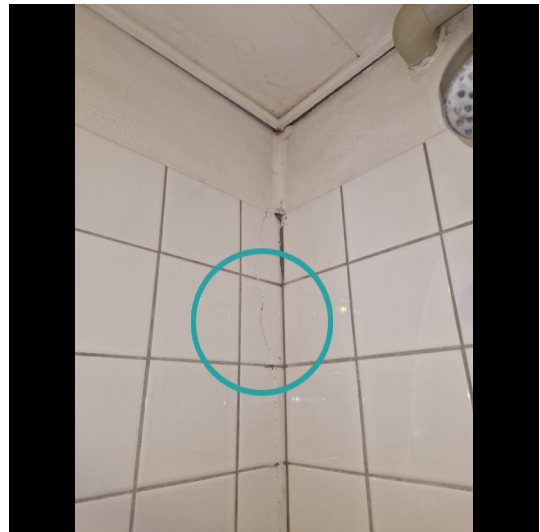
**Stueplan****SKADE:**

Der er revnede vægfliser samt vægfliser med begrænset vedhæftning til underlaget i bruseområdet

**RISIKO:**

Der er tale om vægge med direkte vandbelastning, hvorfor der er risiko for skader på de omkringliggende konstruktioner og installationer.

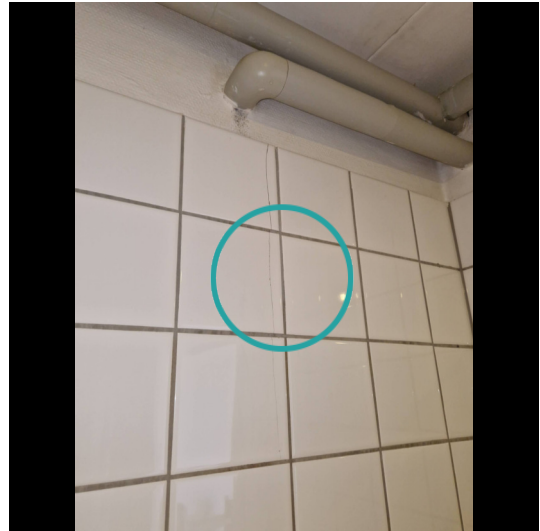
**Stueplan****SKADE:**

Der er revnede vægfliser samt vægfliser med begrænset vedhæftning til underlaget over toilettet

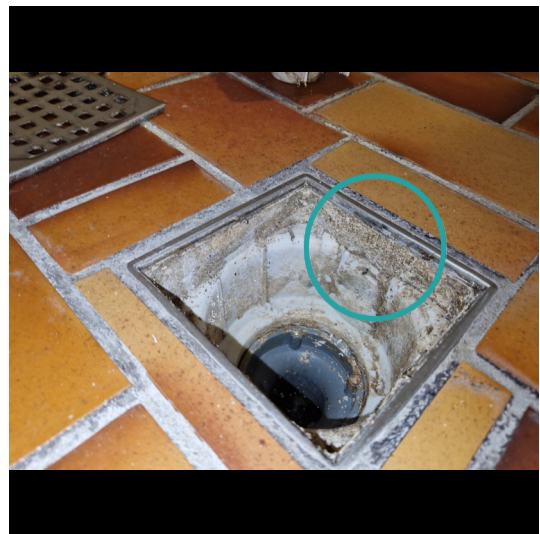
**Stueplan****SKADE:**

Der er afstand og synlig betonkant mellem afløbsskål og rist i gulvafløb i bruseniche

**RISIKO:**

Afløbet er vandbelastet fra gulvoverfladen, og der er risiko for fugtindtrængen og skader på de underliggende konstruktioner og installationer.
