Realsyn+ for

Søvænget 10,  
4780 Stege

Dato for besigtigelse: 23-04-2026

Bygning	Anvendelse	Opført
Litra A	Beboelse	1972
Litra B	Garage	1972

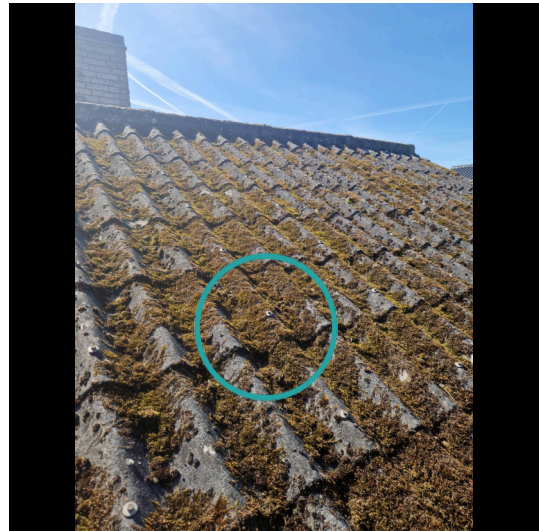
Der er en del mos på taget især mod nordvest på vinkel

Det vurderes, at skaden kan udvikle sig på længere sigt.

**Afrensning samt overfladebehandling af tag**

Udbedringseksempel: Alger/mosbelægninger skrubes væk med en stiv kost. Algerens på tagbelægning efterfulgt af 2 x maling.

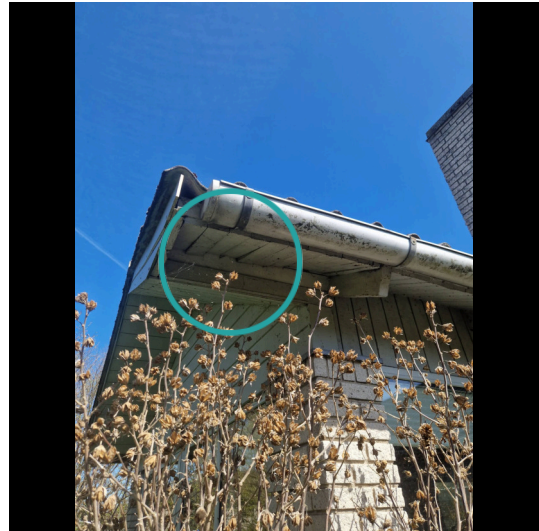
Beklædning i udhæng mod sydvest på vinkel er en anelse løse

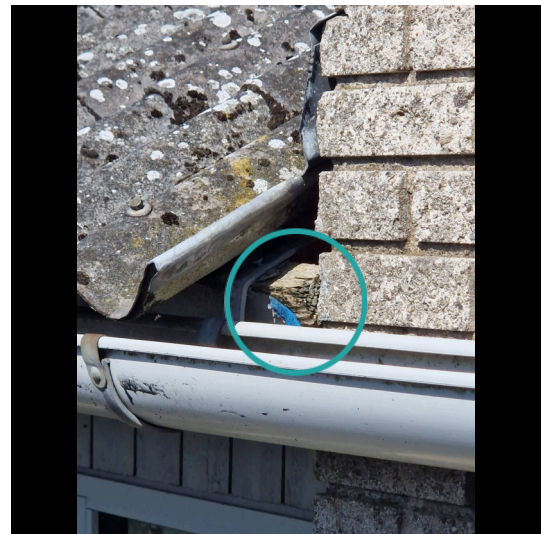
Der enkelt lægte til venstre for skorsten på vinkel som er blotlagt

Det vurderes, at skaden kan udvikle sig på længere sigt.

Opgaven har ikke været mulig at prissætte, det anbefales at kontakte en tømrer med henblik på udredning af opgaven og tilbud på udbedring.

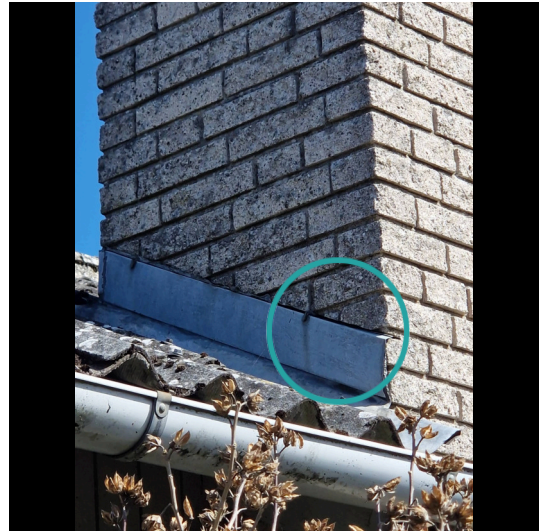
Der mangler fuger, hvor skorstensinddækningen er ført ind i skorstensens murværk på skorsten ved vinkel

Det vurderes, at skaden kan udvikle sig på længere sigt.

## Udskiftning af defekte mursten i skorsten inkl. fuger

Udbedringseksempel: Udskiftning af defekte sten i skorstensrør af tegl. Defekte sten udhugges manuelt i fritstående skorstensrør med 110 mm vange. Nye maskinstrøgne hulsten indmures i mørtel efter rengøring og vanding. Der fuges med fyldte fuger og pudses med armeret puds. Eftergang af fuger i skorsten af tegl. Forvitrede/løse fuger udbedres ved udkradsning og omfugning. Skadede skorstensfuger udkradses i fuld bredde til dybde min. 25 mm fra den færdige fugeoverflade. Hele fugen udfyldes med kalkcementmørtel KC 35/65/650. Det reparerede murværk skal beskyttes mod udtørring, ved tildækning med plastfolie, og holdes tildækket i mindst 3 døgn.

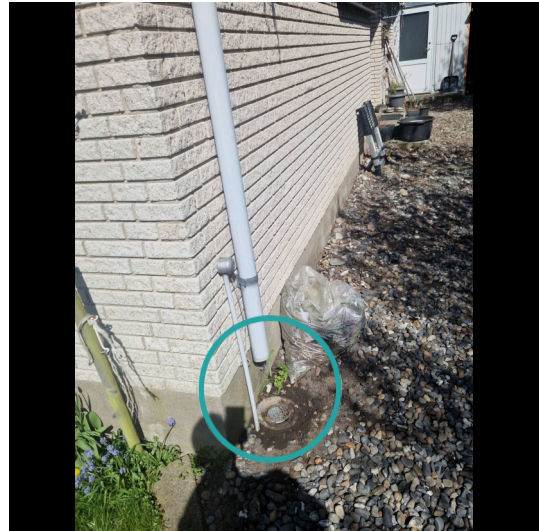
Der er revner / utætheder i tagrende samling mod sydøst, samt tagnedløb er ikke ført til afløb mod syd på begge hjørner

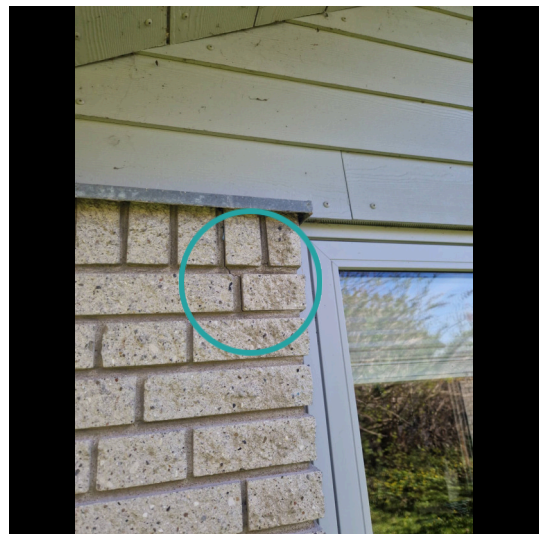
Ydervægge har enkelte revner, bl.a. på gavl mod vest på vinkel, til venstre for vinduespartier

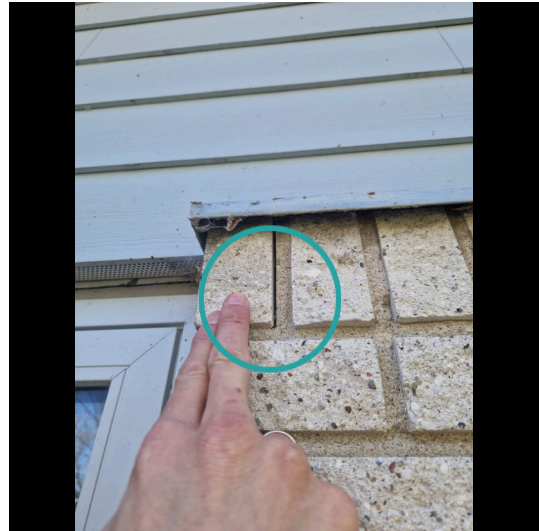
Ydervægge har flere steder løse mursten i rulleskifter mod tag, ved flere døre og vinduer, ses f.eks. ved vindue mod nord, samt ved hoveddør

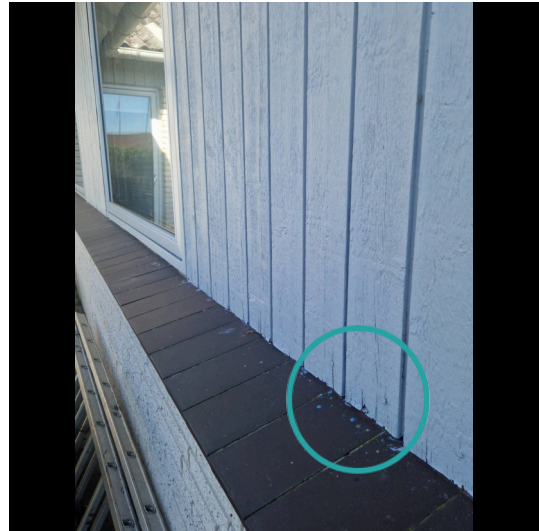
Træbeklædningen er nedbrudt, især mod vest i bund mod sålbænk

Det må påregnes, at forholdet vil udvikle sig på længere sigt.

## Udskiftning af ydervægsbeklædning

Udbedringseksempel: Udskiftning med bræddebeklædning af fyrretræ med lister. Bræddebeklædning med lister opsættes på ydervæg og behandles med plastalkydræbeskyttelse. Nedrivning af bræddebeklædning, afstandslister og vindspærre på ydervæg. Vindtæt asfaltpap monteres med afstandslister, 25 x 50 mm pr. 600 mm, af fyrretræ, trykimpregneret i klasse AB iht. NTR. Rupløjede brædder 22 x 125 mm, med 9 x 44 mm lister over samlinger, monteres på afstandslisterne. Beklædningen malebehandles med træbeskyttelse. Forudsætninger: Overfladen skal være tør og uden fugt. **Beregningsgrundlag**

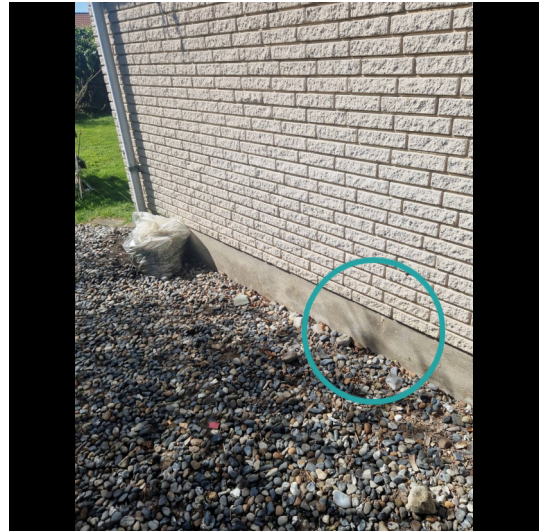
Der er enkelte revner i sokkel især mod øst

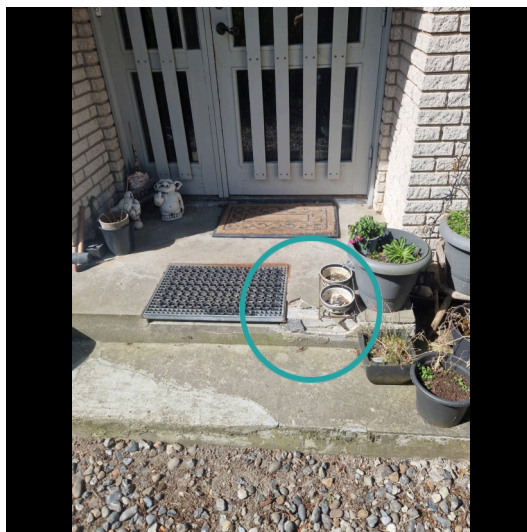
Trappeløb til hoveddør har revnedannelser, løst puds og pudsafskalninger i trin og i vanger.

Det vurderes, at skaden kan udvikle sig på kortere sigt.

## Eftergang af puds samt pudsrevner på trappe

Udbedringseksempel: Eftergang af trappe. Afskalninger og løst puds på trappe afhugges, dybde min. 10 mm, kant 90°. Grundes og slutpuds med mørtel af samme type som den øvrige puds og afdækkes mod udtørring i ca. 10 dage. Ved evt. reparation ved terræn føres mørtlen min. 100 mm under terræn.

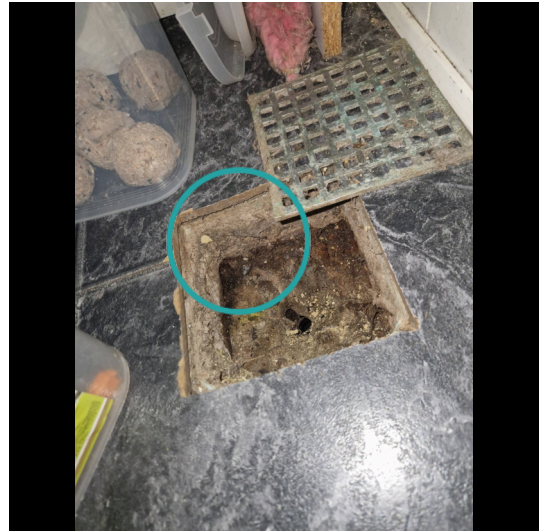
Der er afstand og synlig betonkant mellem afløbsskål og rist i gulv afløb

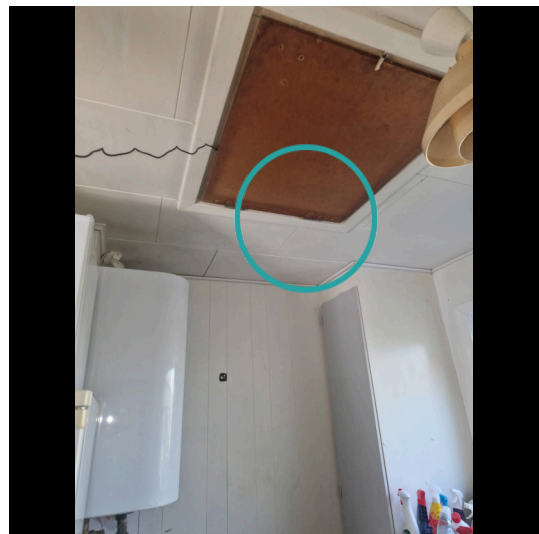
Der er fugtskjolder på loftlem

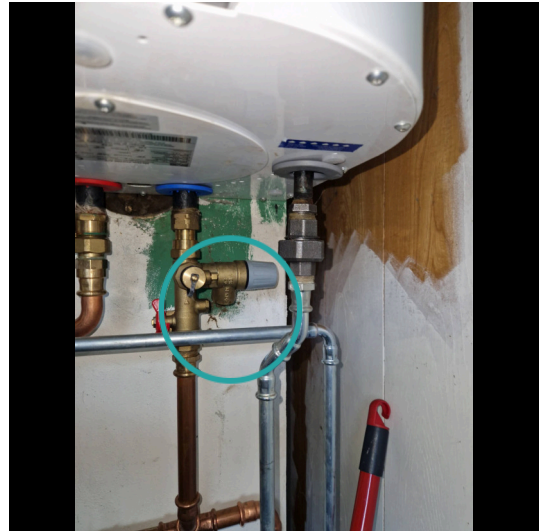
Vandvarmerens afløb fra sikkerhedsventil er ikke ført til afløb

Forholdet kan give anledning til vandskader, hvis sikkerhedsventilen åbner, da der er lagt en organisk gulvbelægning

Opgaven vurderes at kunne udbedres af en VVS'er. Vi anslår at arbejdslønnen er den største del af udbedringsomkostningen og materialer udgør en mindre del. Det anbefales derfor at lade en VVS'er udbedre opgaven på regning.

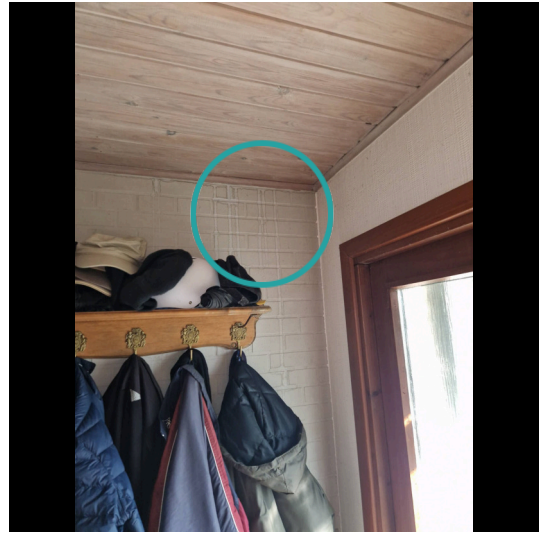
Der er skjolder på væg til venstre for hoveddør mod loft

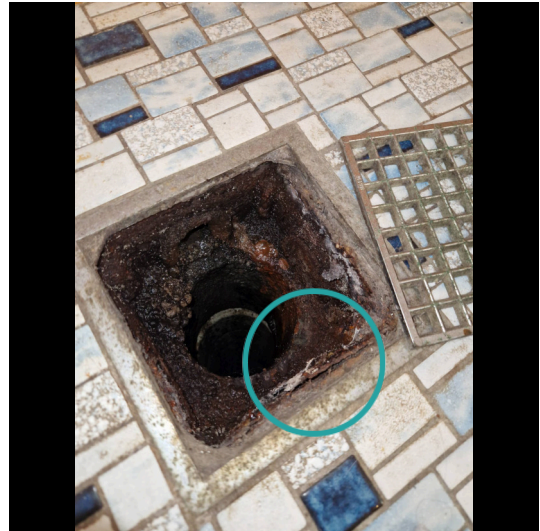
Afløbsskålen er tæret

Det vurderes, at skaden kan udvikle sig på længere sigt.

## Udskiftning af gulvafløb

Udbedringseksempel: Udskiftning af gulvafløb i betongulv med fliser/klinker. Afløbsskål ophugges og udskiftes med ny afløbsskål af rustfrit stål med ramme og 140 x 140 mm rist. Inkl. membranklemflange, vandlås og studse for sideindløb. Afløbsskålen tilsluttes afløbssystemet. Beton udstøbes omkring gulvafløbet til plan med eksisterende betonlag.

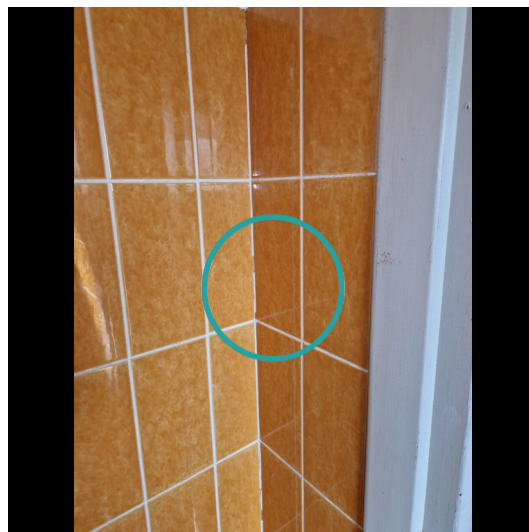
Der er revner i hjørneflisefuger i alle 4 hjørner, uden for vådzone

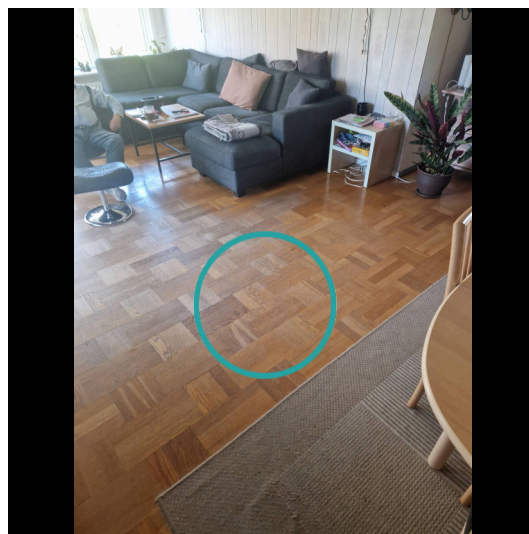
Trægulvet knirker/fjederer/er eftergivende ved belastning, se f.eks. midt på gulv

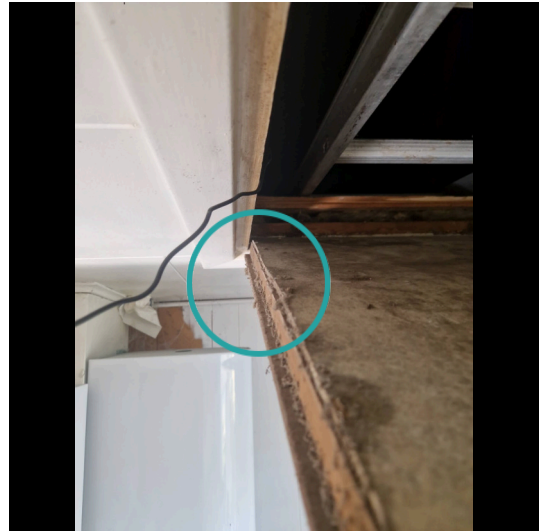
Loftlem mangler tætningslister

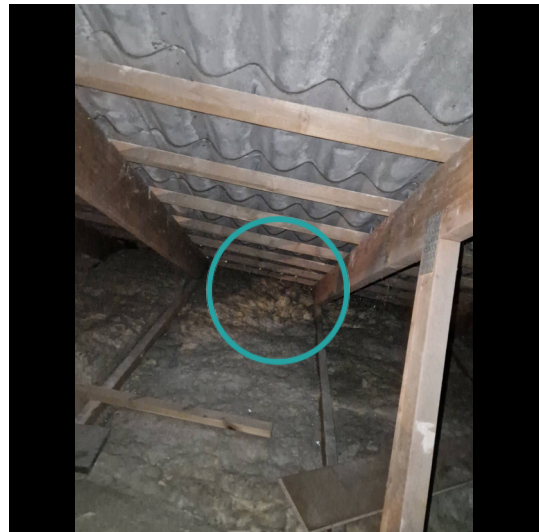
Tagrummets ventilation er begrænset

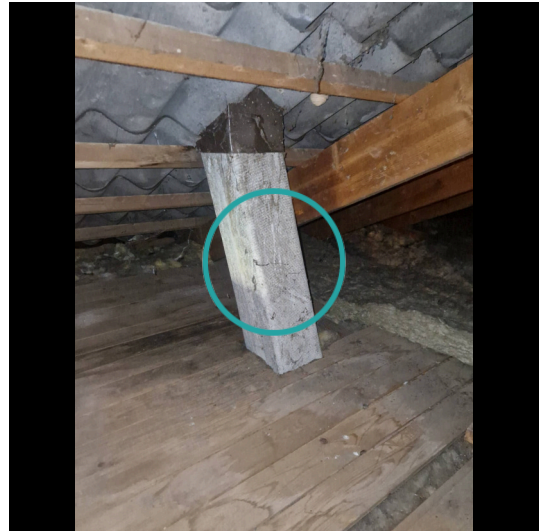
Der er ikke monteret isolering på aftræksrør til emhætte, toilet og badeværelse

Konstruktionen har henstået sådan i en længere årrække uden følgeskader, der vurderes derfor ikke at være nærliggende risiko for skade.

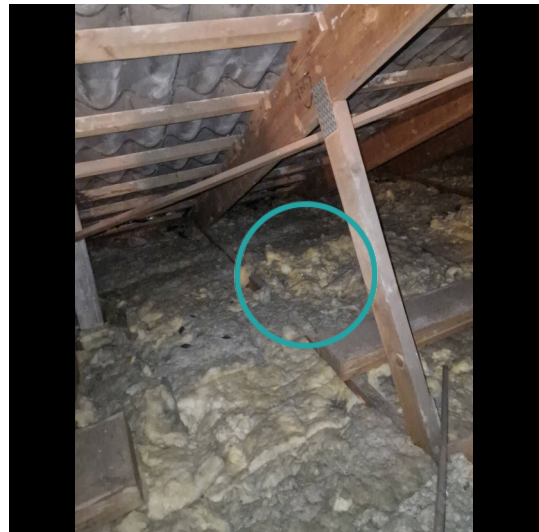
På isoleringen på loftet ses der spor efter skadedyr / husmår

Ejer fortæller at der er blevet tætnet efterfølgende, samt placeret fælder på loft

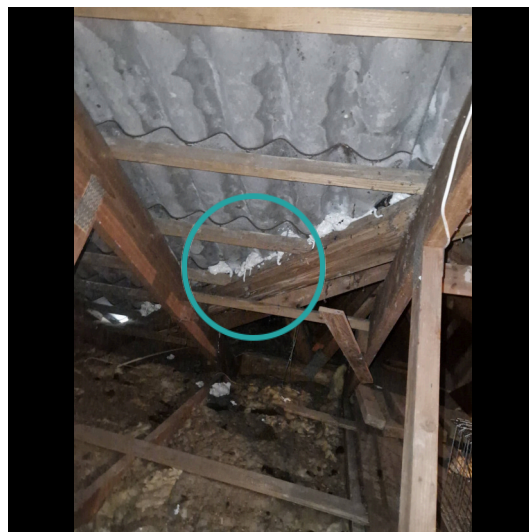
Skotrendebrædder og planker under skotrender er skjoldede / misfarvede. Forholdet er konstateret i tagrum, samt der er anvendt skum til tætning ved skotrender

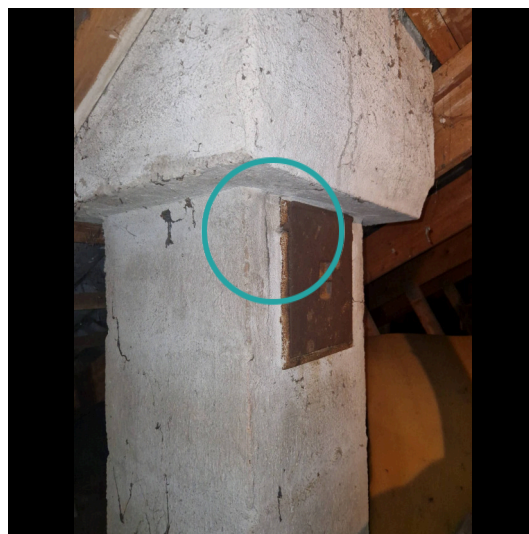
Skorstenens puds mangler vedhæftning, og noget af det er faldet af

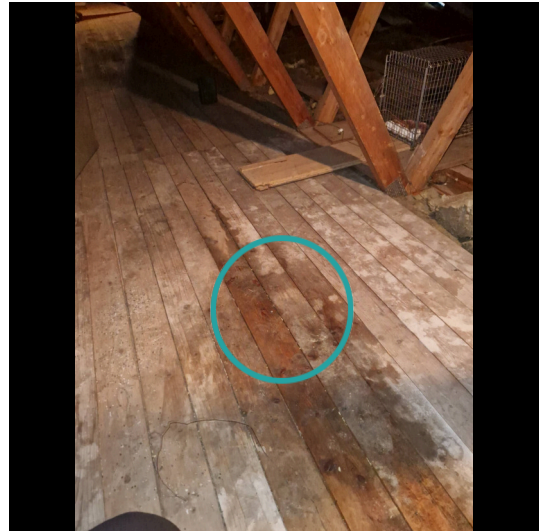
Der er fugtskjolder på gangbroen

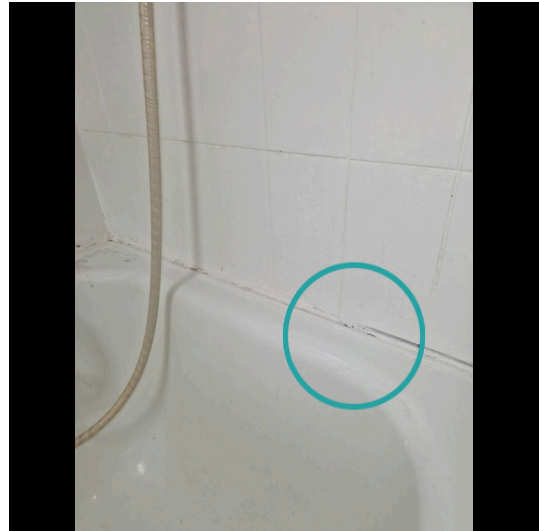
Der er defekte fuger omkring badekar

Der er tale om fuger, som er direkte vandbelastede, hvorfor der er risiko for skader på de omkringliggende konstruktioner og installationer.

## Eftergang af fuger

Udbedringseksempel: Eftergang af fuger. Eksisterende fuger udskæres. Underlaget rengøres omhyggeligt, fugesider affedtes.

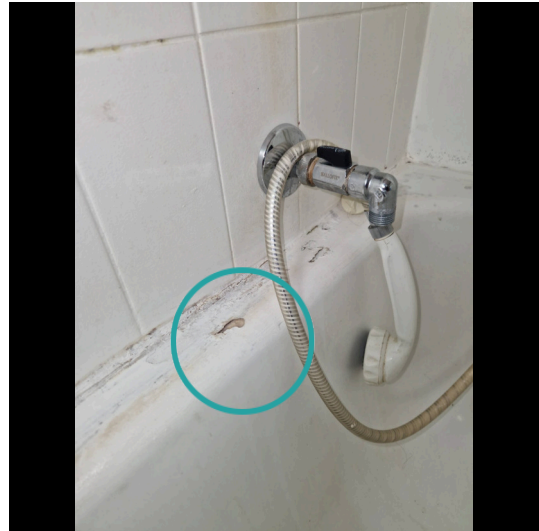
Badekarret er med gennemtæring mod ydervæg

Det vurderes, at skaden kan udvikle sig på kortere sigt.

Opgaven vurderes at kunne udbedres af en altmuligmand. Vi anslår at arbejdslønnen er den største del af udbedringsomkostningen og materialer udgør en mindre del. Det anbefales derfor at lade en altmuligmand udbedre opgaven på regning.

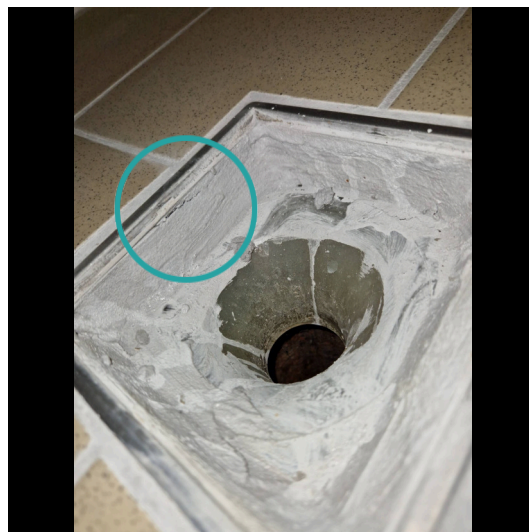
Der er smurt vådrummembran i gulv afløb og denne er ikke tæt, samt der er betonkant

Det vurderes, at skaden kan udvikle sig på kortere sigt, da afløbet er vandbelastet.

## Etablering af vådrumssikring

Udbedringseksempel: Etablering af vådrumssikring. Udskiftning af belægning og vådrumsbehandling. Belægningen aftages. Underlaget rengøres omhyggeligt. Overfladen vådrumsbehandles. Der skal anvendes et komplet system til vandtætning med produkter fra samme godkendelse. Overflader primes og forsegles i hjørner, omkring rørgennemføringer og ved overgang væg/gulv. Heldækkende tætningsmasse påføres. Feksibel fliseklæb, påføres. Uglaserede belægning, som type Winckelmans, opsættes, fuges og afrenses. I hjørner og i overgang væg og gulv samt omkring sanitære installationer fuges med elastisk, vådrums siliconefugemasse.

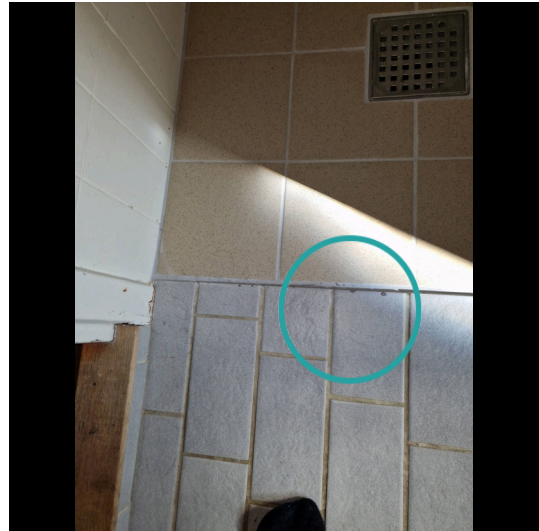
Der er gulvklinker med mangelfuld vedhæftning til underlaget, se f.eks. under radiator, samt klinker med afchipninger, se på kanter mod bruseniche

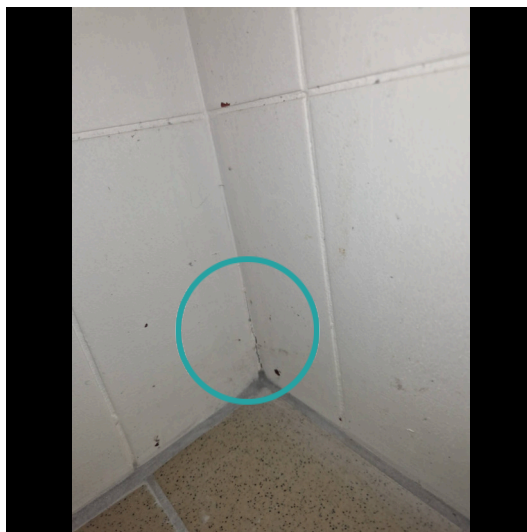
Der er defekte/revnede fuger i bruseniche ved gulv, melken vægge i venstre side

Der er tale om fuger, som er direkte vandbelastede, hvorfor der er risiko for skader på de omkringliggende konstruktioner og installationer.

## Eftergang af fuger

Udbedringseksempel: Eftergang af fuger i vådrum. Eksisterende fuger udskæres. Underlaget rengøres omhyggeligt, fugesider affedtes. Fugemassen påføres ved brug af flisebræt, og smøres ud for at fylde mellemrummet mellem fliser og klinker.

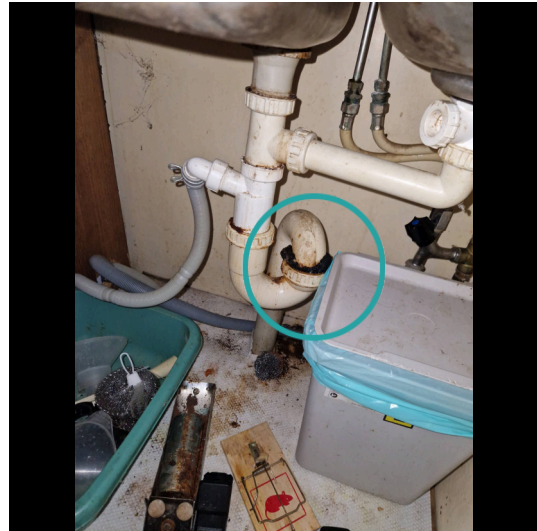
Der er ses tidligere utæthed under køkkenvask på afløbsrør, samt under varmtvandsbeholder ved vandtilførelse

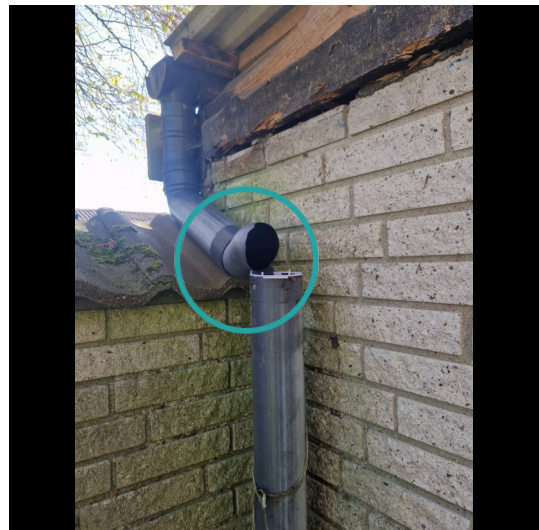
Tagedløbet er defekt / utæt mod nordøst

Der er risiko for skade på andre bygningsdele (facade).

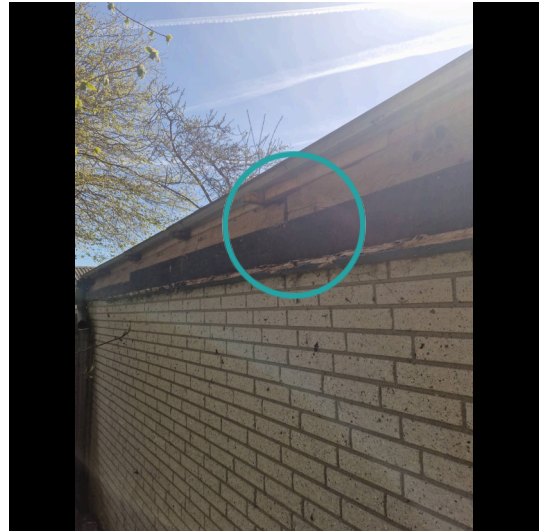
Sternbeklædning er pillet ned og konstruktionen står åben, mod nord

Forholdet kan fortsat udvikle sig, og der er på sigt risiko for skader på andre bygningsdele

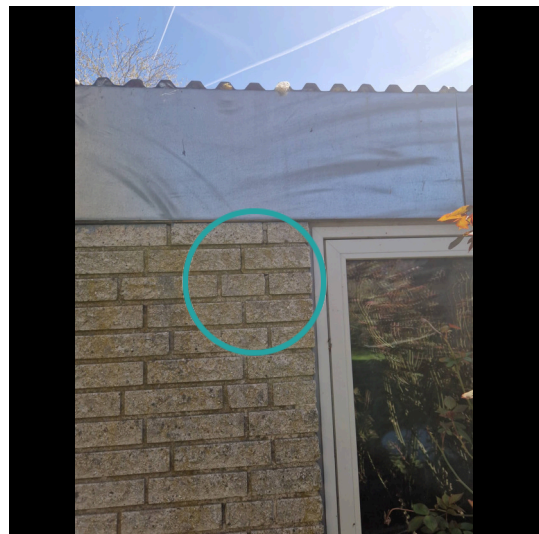
Ydervægge har enkelte revner, bl.a. til venstre for vindue mod vest

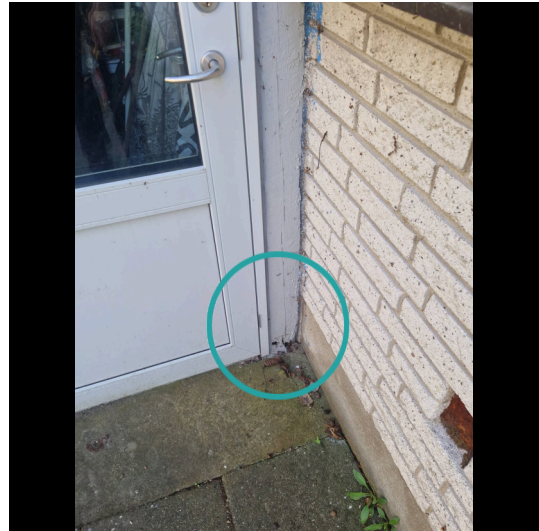
Der er nedbrydning i træet til højre for dør til garage mod vest

Det vurderes, at skaden kan udvikle sig på længere sigt.

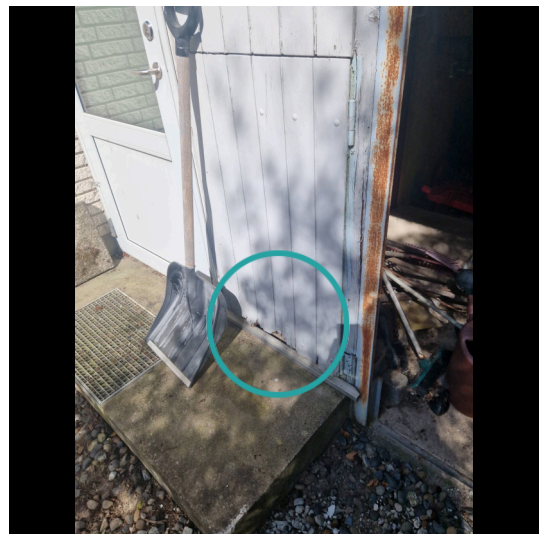
Træbeklædningen er nedbrudt, især mod syd mellem port og dør til garage

Det må påregnes, at forholdet vil udvikle sig på længere sigt.

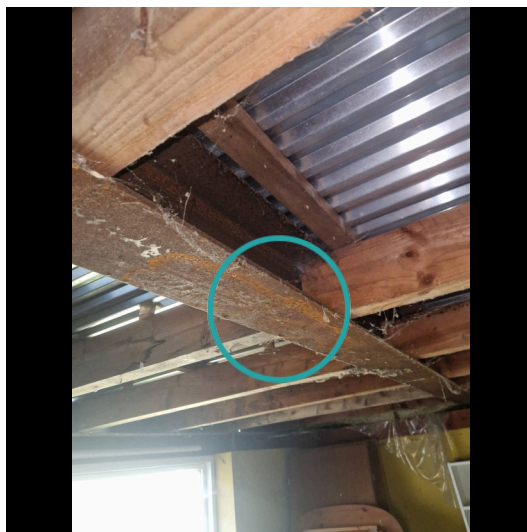
Der er rust på jerndrager i garage

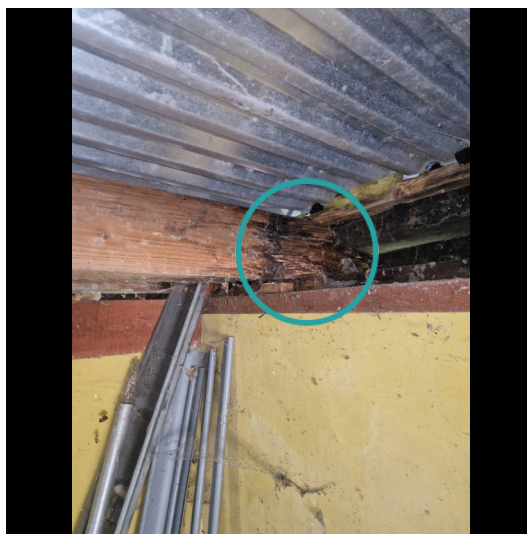
Der er nedbrydninger i flere spær mod nabo, værst mod nordøst

Det vurderes, at skaden kan udvikle sig på kortere sigt.

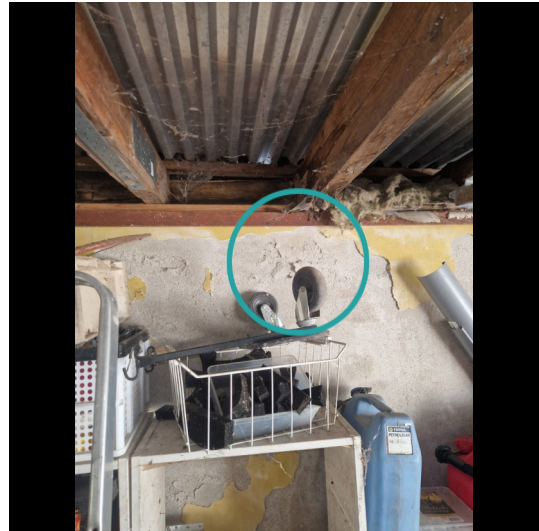
Der er konstateret områder, hvor vægpuds har manglende/begrænset vedhæftning til underlaget, samt der er stedvise afskalninger

Det vurderes, at skaden kan udvikle sig på længere sigt.
