Realsyn+ for

Frihedsvej 19,
4180 Sorø

Bygningsoversigt

Dato for besigtigelse: 28-04-2026

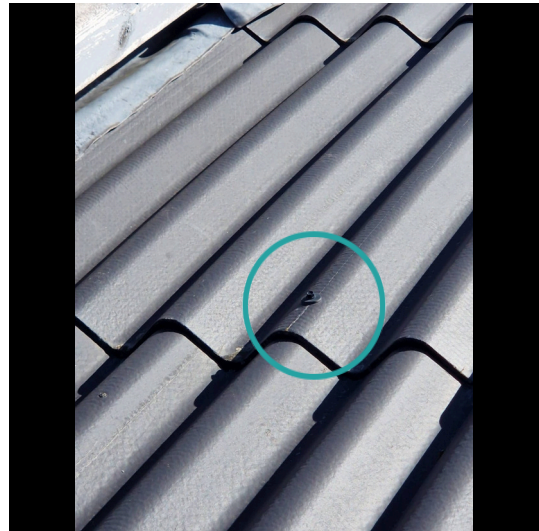
**Tag****SKADE:**

Tagpladerne har mindre revner enkelte steder, det ses på begge tagflader

RISIKO:

Det vurderes, at skaden kan udvikle sig på længere sigt.

Udskiftning af tagplader

Udbedringseksempel: Udskiftning af tagplader eks. som Cembrit oplægges på det eksisterende lægteunderlag, med tætningsbånd i bølgepladernes vandrette overlæg og fastgøres med indfarvede tagskruer, spændskiver og tætningskiver. Udhængsklodser af plast med ventilation monteres over nederste taglægte ved tagfod.

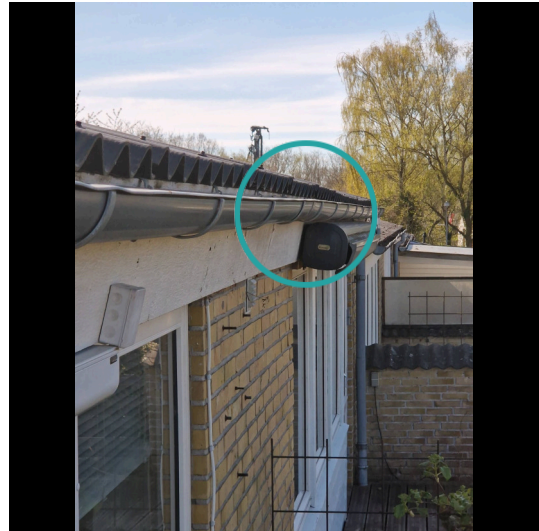
Tag

SKADE:

Tagrende mod have har utilstrækkeligt fald mod nedløb.

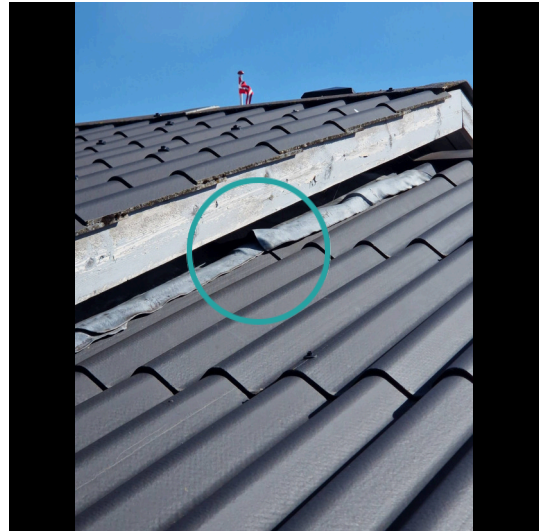
Tag

SKADE:

Inddækningen mod nabo er ikke tæt, da der er kraftig lysgennemfald på loftsrum

RISIKO:

Forholdet kan fortsat udvikle sig, og der er nærliggende risiko for skader på andre bygningsdele.

Udbedring af skade/fejl/mangler

Opgaven vurderes at kunne udbedres af en blikkenslager. Vi anslår, at arbejdslønnen er den største del af udbedringsomkostningen, og materialer udgør en mindre del. Det anbefales derfor at lade en blikkenslager udbedre opgaven på regning.

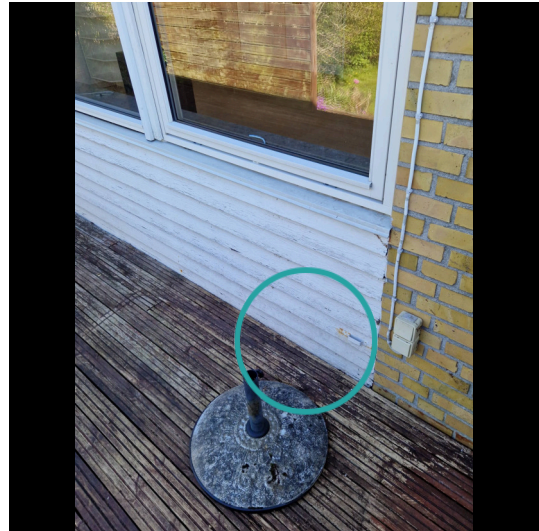
Ydervægge

SKADE:

Træbeklædningen er nedbrudt, især mod have

RISIKO:

Det må påregnes, at forholdet vil udvikle sig på længere sigt.

Udskiftning af ydervægsbeklædning

Udbedringseksempel: Udskiftning med bræddebeklædning af fyrretræ med lister. Bræddebeklædning med lister opsættes på ydervæg og behandles med plastalkydræbeskyttelse. Nedrivning af bræddebeklædning, afstandslister og vindspærre på ydervæg. Vindtæt asfaltpap monteres med afstandslister, 25 x 50 mm pr. 600 mm, af fyrretræ, trykimpregneret i klasse AB iht. NTR. Rupløjede brædder 22 x 125 mm, med 9 x 44 mm lister over samlinger, monteres på afstandslisterne. Beklædningen malebehandles med træbeskyttelse. Forudsætninger: Overfladen skal være ensartet og fri for revner og ujævnhed fra overfladeopfugtning.

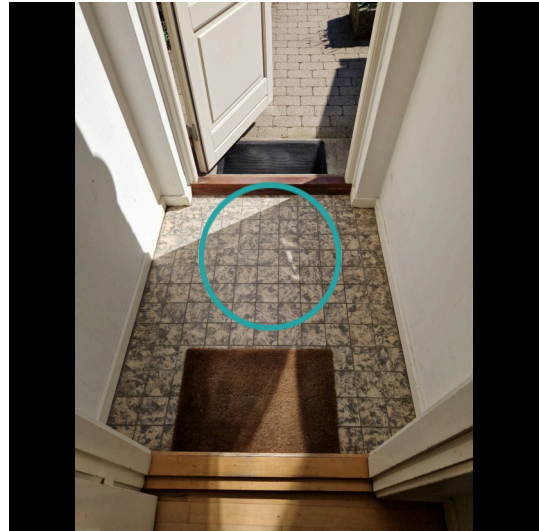
Stueplan

SKADE:

Der er gulvklinter med mangelfuld vedhæftning til underlaget

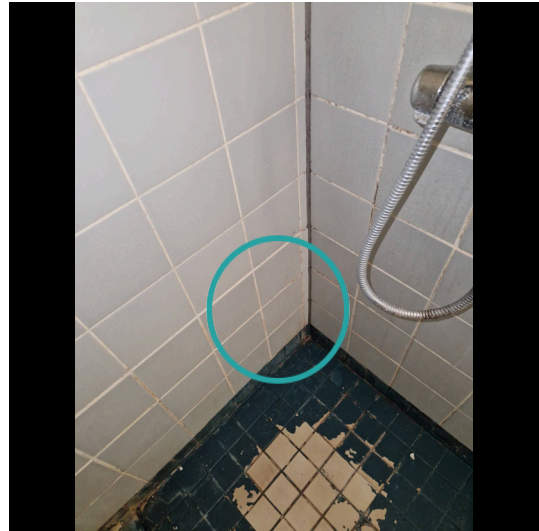
Stueplan

SKADE:

Der er flere vægfliser med mangelfuld vedhæftning til underlaget i bruseområdet

RISIKO:

Der er tale om vægge med direkte vandbelastning, hvorfor der er risiko for skader på de omkringliggende konstruktioner og installationer.

Udskiftning af klinker/fliser

Udbedringseksempel: Udskiftning af vægfliser. Vægfliser aftages. Underlaget rengøres omhyggeligt. Overflader primes og forsejles i hjørner, omkring rørgennemføringer og ved overgang væg/gulv. Heldækkende tætningsmasse påføres. Vægfliser opsættes, fuges og afrenses. I hjørner, og i overgang væg og gulv samt omkring sanitære installationer fuges med elastisk, vådrums siliconefugemasse.

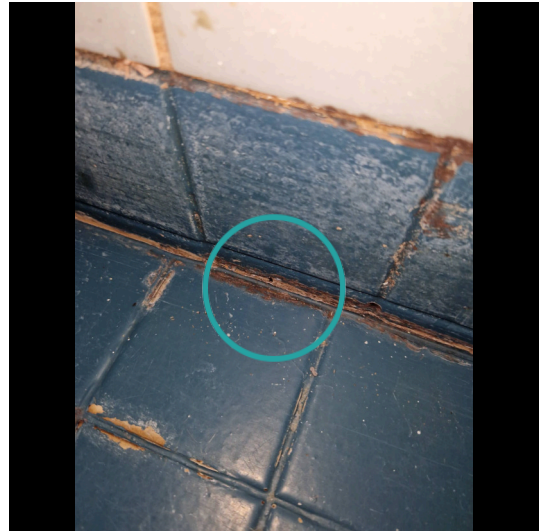
Stueplan

SKADE:

Der er defekte/revnede fuger i bruseniche ved gulv, samt mellem vægge

RISIKO:

Der er tale om fuger, som er direkte vandbelastede, hvorfor der er risiko for skader på de omkringliggende konstruktioner og installationer.

Eftergang af fuger

Udbedringseksempel: Eftergang af fuger i vådrum. Eksisterende fuger udskæres. Underlaget rengøres omhyggeligt, fugesider affedtes. Fugemassen påføres ved brug af flisebræt, og smøres ud for at fylde mellemrummet mellem fliser og klinker.

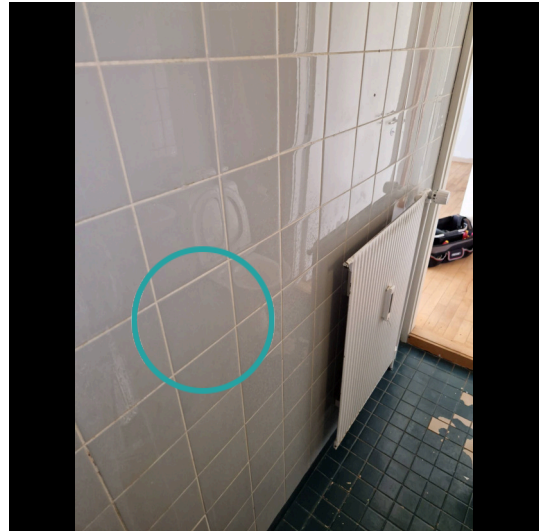
**Stueplan****SKADE:**

Der er enkelte vægfliser med mangelfuld vedhæftning til underlaget mellem bruseniche og radiator, samt der er flere huller i fuger og klinker på vægge

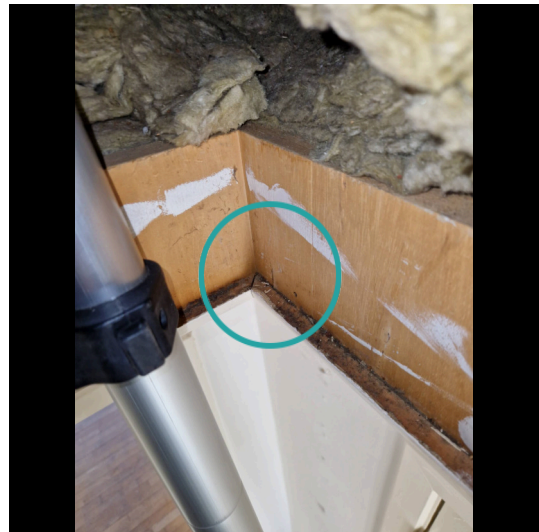
**Stueplan****SKADE:**

Løftlem mangler tætningslister og er uisoleret

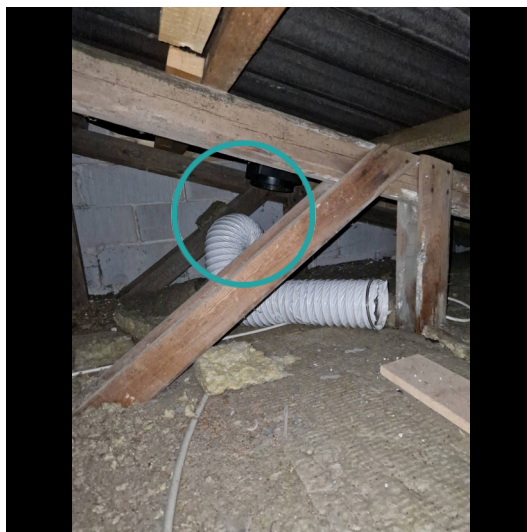
Stueplan

SKADE:

Aftrækskanal fra badeværelse er ikke ført til det fri, men ender i tagrum, samt er uisolere

RISIKO:

Dette kan medføre kondensafsætning og fugtskader i tagkonstruktionen.

Etablering af aftræk fra tagrum inkl. isolering og taghætte

Udbedringseksempel: Etablering af ventilationskanal. Aftrækskanalsystem, som Cembrit. Aftrækskanalen isoleres ved omvikling med lamelmåtter, lagtykkelse 50 mm, afsluttet med Isogenopak. Inkl. taghætte (max rørlængde 3 meter)

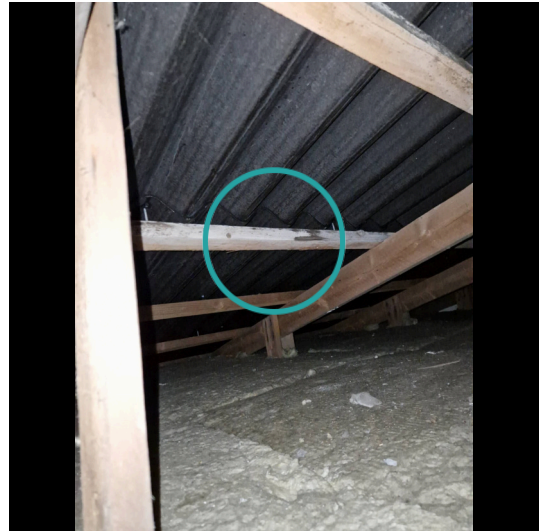
Stueplan

SKADE:

Der er ældre, tørre fugtskjolder på lægter, set fra loftlem

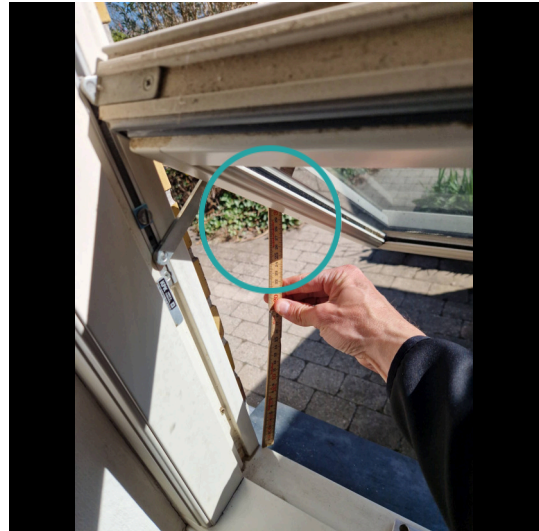
Stueplan

SKADE:

Vinduer i værelser overholder ikke kravet til redningsåbning

RISIKO:

Der er risiko for personskade.

Etablering af godkendt redningsåbning

Opgaven har ikke været mulig at prissætte, det anbefales at kontakte en tømrer med henblik på udredning af opgaven og tilbud på udbedring.

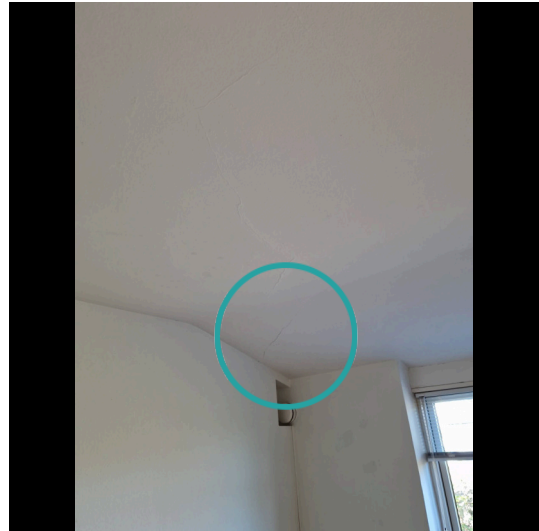
Stueplan

SKADE:

Der er revnedannelser i pudsede lofter, se f.eks. midt i køkken, samt til venstre for vindue i køkken/alrum og ved loftlem i gang

RISIKO:

Forholdet vil formentlig udvikle sig på længere sigt.

Udbedring af loftpuds

Eftergang af pudset lofter for løs og afskallet puds, samt afsluttende overfladebehandling.

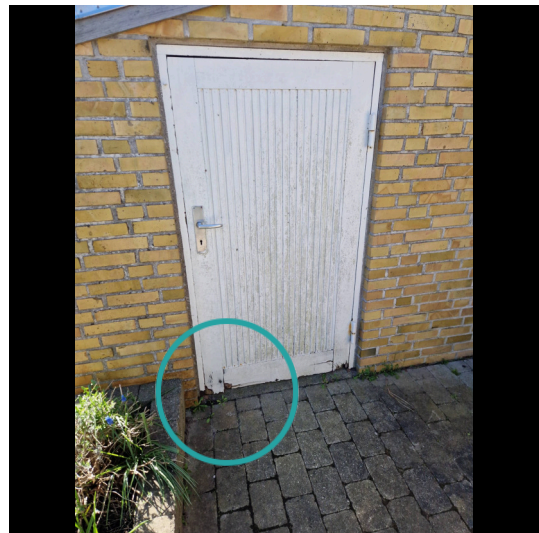
**Døre/vinduer/porte****SKADE:**

Der er nedbrydninger i karm og ramme på dør til udhus mod terræn

RISIKO:

Nedbrydningen vurderes at fortsætte på længere sigt.

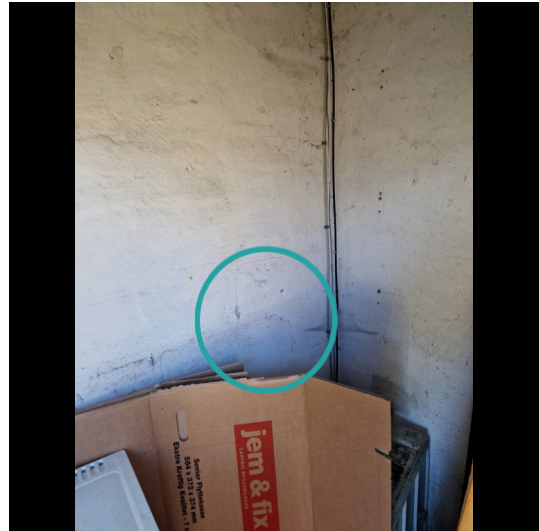
Stueplan

SKADE:

Der er registreret revner i vægge mod nabo
