Realsyn+ for

Bøgely 35,
6100 Haderslev

Bygningsoversigt

LITRA A - Beboelse

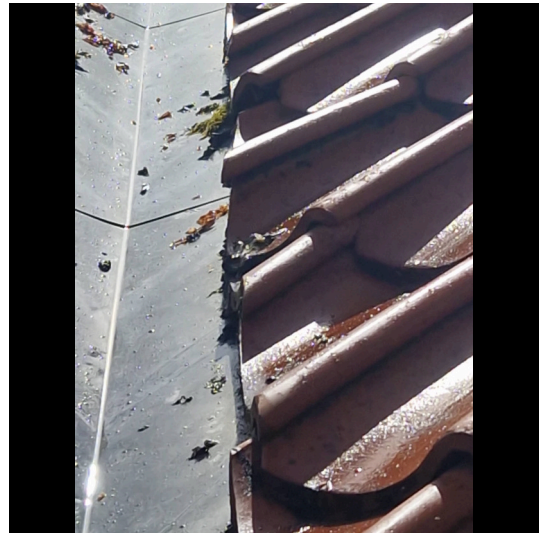
Der er konstateret et par enkelte tagsten, der er gledet ned i skotrenden mod vest.

Der er risiko for fugtindtrængning i de underliggende lægter m.m., hvilket på længere sigt kan medføre nedbrydning.

Udskiftning af tagsten

Udbedringseksempel: Udskiftning af tagsten. Tagsten oplægges på lægteunderlaget og fastgøres til dette med bindere Ø 3 mm, som JP-tagstensbindere i hver 3. sten - diagonalbinding.

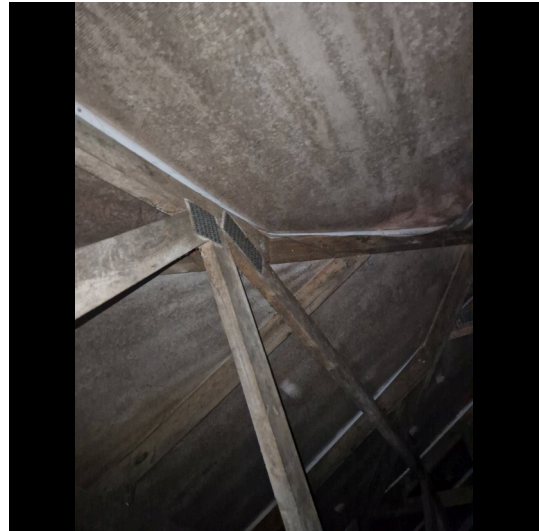
Undertaget er med misfarvninger.

Forholdet vurderes at skyldes utilstrækkelig ventilation af tagkonstruktionen

Udbedring af skade

Opgaven har ikke været mulig at prissætte, det anbefales at kontakte en tømrer med henblik på udredning af opgaven og tilbud på udbedring.

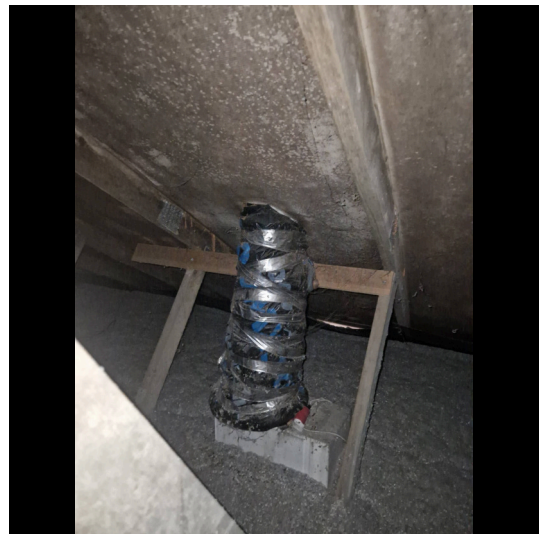
Gennemføring i undertag er ikke tætsluttende/ mangler gennemførelseskrave

Det vurderes, at der er risiko for fugtindtrængning og følgeskader i de underliggende konstruktioner.

Udbedring af skade

Opgaven har ikke været mulig at prissætte, det anbefales at kontakte en tømrer med henblik på udredning af opgaven og tilbud på udbedring.

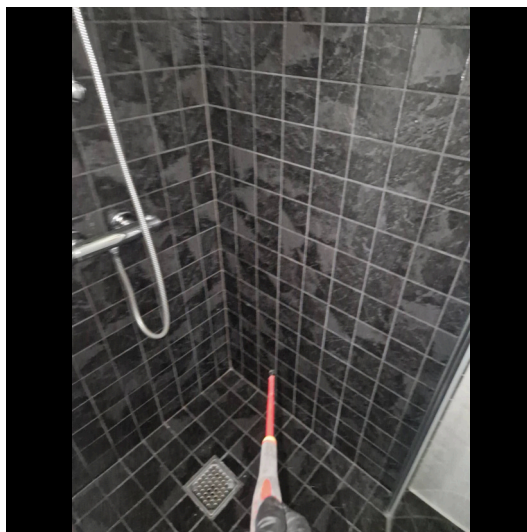
Der er gulvklinter og vægfliser med mangelfuld vedhæftning til underlaget i brusenichen

Der er tale om gulv og væg med direkte vandbelastning, hvorfor der er risiko for skader på de omkringliggende konstruktioner og installationer.

Udskiftning af klinker/fliser

Udbedringseksempel: Udskiftning af fliser/klinker. Aftagning af fliser/klinker. Underlaget rengøres omhyggeligt. Svummelag af cement og fint sand 1:1 arbejdes ind i underlaget. Afretningslag af slidlagsbeton 0-4 mm udlægges, komprimeres og afrettes, lagtykkelse 20 mm. Fleksibel fliseklæb, 3,5 kg/m², påføres. fliser/klinker udlægges, fuges med cementbaseret fugemasse og afrenses. I overgang væg og gulv fuges med silicone fugemasse.
