Realsyn+ for

Hyldekær 41,  
2765 Smørum

### Bygningsoversigt

Dato for besigtigelse: 01-10-2026

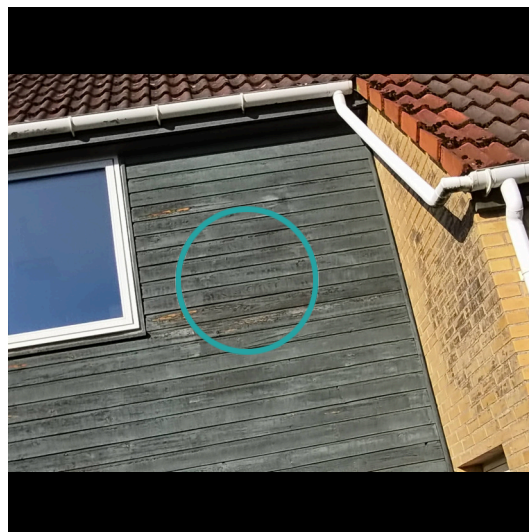
**Ydervægge****SKADE:**

Træbeklædningen fremstår udtørret, vindridset og med nedslidt overfladebehandling, f.eks. mod haven

Det vurderes, at skaden kan udvikle sig på længere sigt.

Opgaven vurderes at kunne udbedres af en maler. Vi anslår at arbejdslønnen er den største del af udbedringsomkostningen og materialer udgør en mindre del. Det anbefales derfor at lade en maler udbedre opgaven på regning.

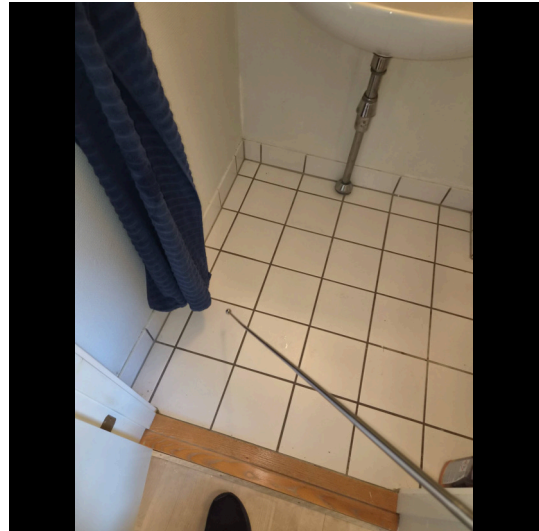
Der er gulvklinter med mangelfuld vedhæftning til underlaget

Da der er tale om områder uden direkte vandpåvirkning, skønnes der ikke nærliggende risiko for følgeskader. Den svigtende vedhæftning er dog af en sådan karakter, at forholdet kan udvikle sig på længere sigt med risiko for svigt/revner i klinker og fuger.

Udbedringseksempel: Udskiftning af klinker/fliser og vådrumsbehandling. klinker/fliser aftages. Underlaget rengøres omhyggeligt. Gulvet vådrumsbehandles. Der skal anvendes et komplet system til vandtætning med produkter fra samme godkendelse. Overflader primes og forsegles i hjørner, omkring rørgennemføringer og ved overgang væg/gulv. Heldækkende tætningsmasse påføres. Gulvklinter udlægges, fuges og afrenses. I hjørner, og i overgang væg og gulv samt omkring sanitære installationer fuges med elastisk, vådrums siliconefugemasse.

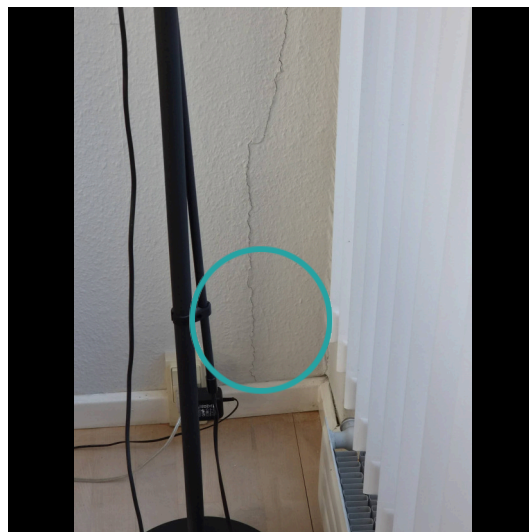
Der er revne i væggen i stuen mod skel/nabo og i køkken alrum mod haven

Det vurderes, at skaden kan udvikle sig på længere sigt.

Opgaven vurderes at kunne udbedres af en maler. Vi anslår at arbejdslønnen er den største del af udbedringsomkostningen og materialer udgør en mindre del. Det anbefales derfor at lade en maler udbedre opgaven på regning.

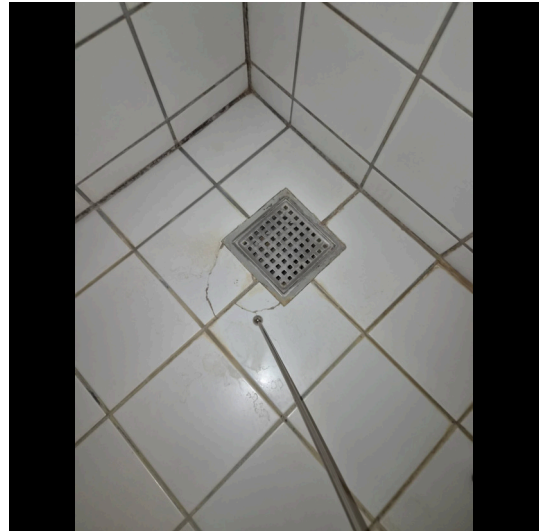
Der er revnede gulvklinter samt gulvklinter med begrænset vedhæftning til underlaget i bruseniche

Der er tale om gulv med direkte vandbelastning, hvorfor der er risiko for skader på de omkringliggende konstruktioner og installationer.

Udbedringseksempel: Udskiftning af klinker/fliser og vådrumsbehandling. klinker/fliser aftages. Underlaget rengøres omhyggeligt. Gulvet vådrumsbehandles. Der skal anvendes et komplet system til vandtætning med produkter fra samme godkendelse. Overflader primes og forsegles i hjørner, omkring rørgennemføringer og ved overgang væg/gulv. Heldækkende tætningsmasse påføres. Gulvklinter udlægges, fuges og afrenses. I hjørner, og i overgang væg og gulv samt omkring sanitære installationer fuges med elastisk, vådrums siliconefugemasse.

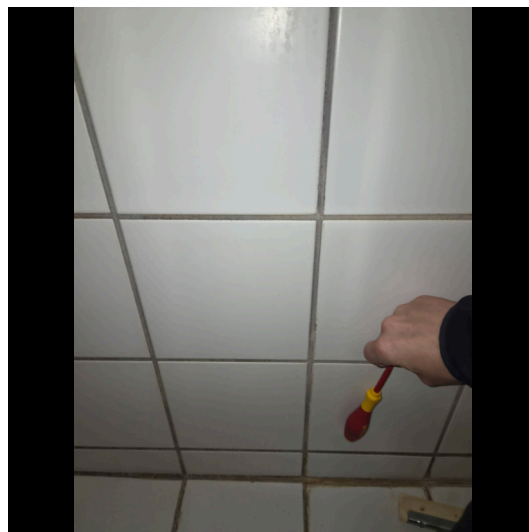
Der er enkelte vægfliser med mangelfuld vedhæftning til underlaget i bruseområdet

Der er tale om vægge med direkte vandbelastning, hvorfor der er risiko for skader på de omkringliggende konstruktioner og installationer.

Udbedringseksempel: Udskiftning af vægfliser. Vægfliser aftages. Underlaget rengøres omhyggeligt. Overflader primes og forsegles i hjørner, omkring rørgennemføringer og ved overgang væg/gulv. Heldækkende tætningsmasse påføres. Vægfliser opsættes, fuges og afrenses. I hjørner, og i overgang væg og gulv samt omkring sanitære installationer fuges med elastisk, vådrums siliconefugemasse.

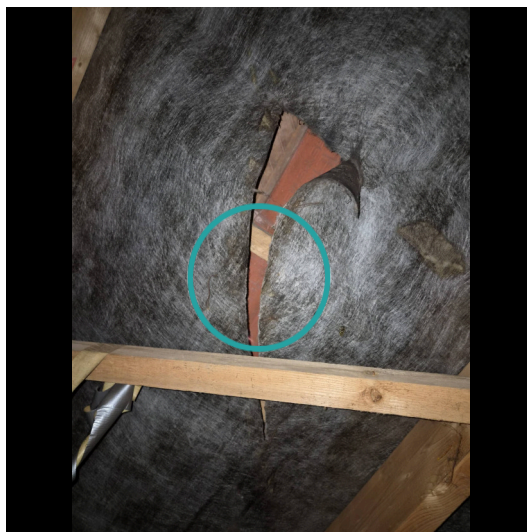
Undertag har hul/defekter og er utæt mod haven

Forholdet kan fortsat udvikle sig, og der er nærliggende risiko for skader på andre bygningsdele.

Udbedringseksempel: Aftagning af tagbelægning, reparation, opstramning af undertag og genudlægning af tagbelægning. Undertaget repareres og strammes op, så det højst hænger 10-15 mm. Fjedre til fastholdelse af undertag monteres på taglæggerne udefra. Den nedtagne tagbelægning genoplægges på lægteunderlaget.

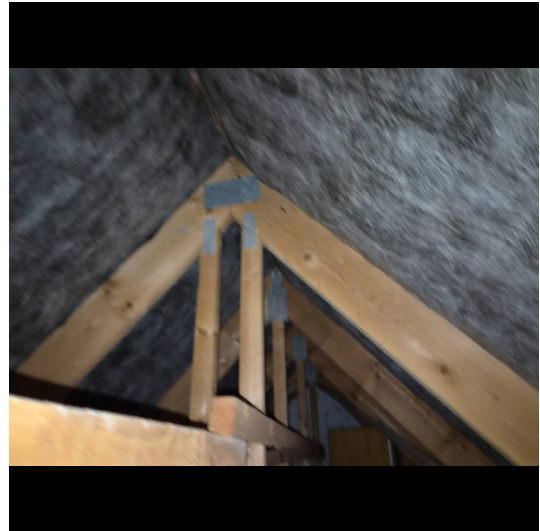
Undertaget er udført uden ventilationsventiler jf. datidens byggeskik. Der er dog ventileret enkelte steder i bunden mod tagfode og i kip

Konstruktionen har henstået sådan i en længere årrække uden følgeskader, der vurderes derfor ikke at være nærliggende risiko for skade.

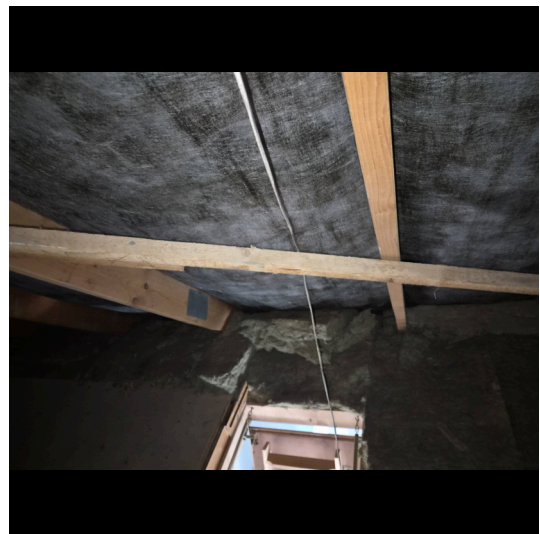
Undertaget hænger på midten imellem spærene og der begrænset ventilationen i tagfoden

Konstruktionen har henstået sådan i en længere årrække uden følgeskader, der vurderes derfor ikke at være nærliggende risiko for skade.

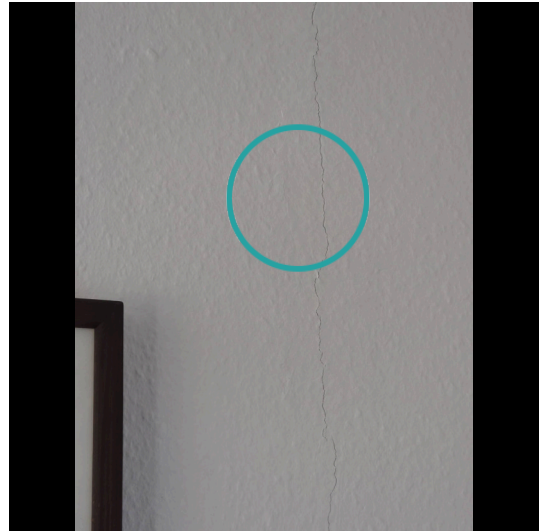
Indvendige vægge har revner i elementsamlinger mod nabo/skel

Omfanget er på nuværende tidspunkt så begrænset, at der ikke skønnes at være nogen risiko.

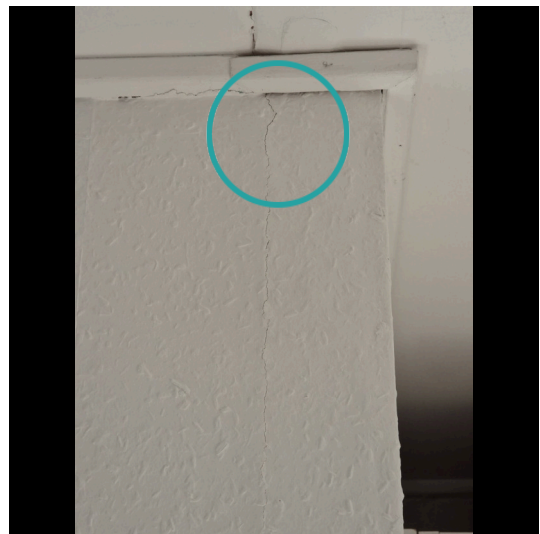
Indvendige vægge har revner i pladesamlinger mod gang

Omfanget er på nuværende tidspunkt så begrænset, at der ikke skønnes at være nogen risiko.

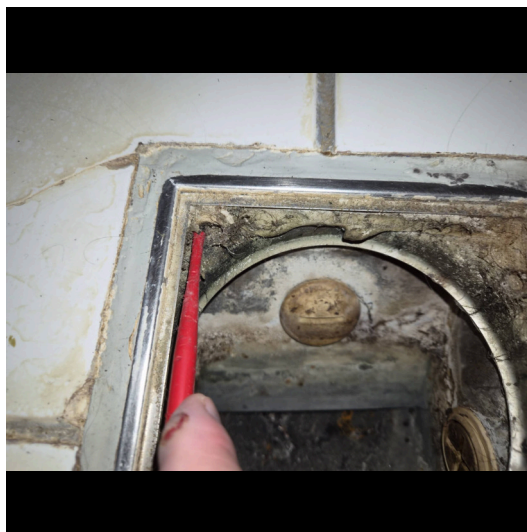
Der er afstand og synlig betonkant/fuge mellem afløbsskål og rist i gulvafløb i bruseniche

Afløbet er vandbelastet fra gulvoverfladen, og der er risiko for fugtindtrængen og skader på de underliggende konstruktioner og installationer.

Udbedringseksempel: Udskiftning af gulvafløb i betongulv med fliser/klinker. Afløbsskål ophugges og udskiftes med ny afløbsskål af rustfrit stål med ramme og 140 x 140 mm rist. Inkl. membranklemflange, vandlås og studse for sideindløb. Afløbsskålen tilsluttes afløbssystemet. Beton udstøbes omkring gulvafløbet til plan med eksisterende betonlag.

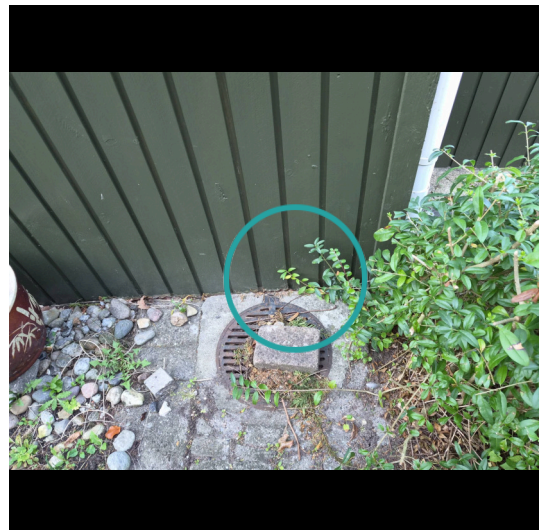
**Ydervægge****SKADE:**

Træbeklædningen sidder under terræn og der er begyndende råd mod terræn

Det vurderes, at skaden kan udvikle sig på længere sigt.
