Realsyn+ for

Tressebøllevej 2,
5953 Tranekær

Bygningsoversigt

Dato for besigtigelse: 11-05-2026

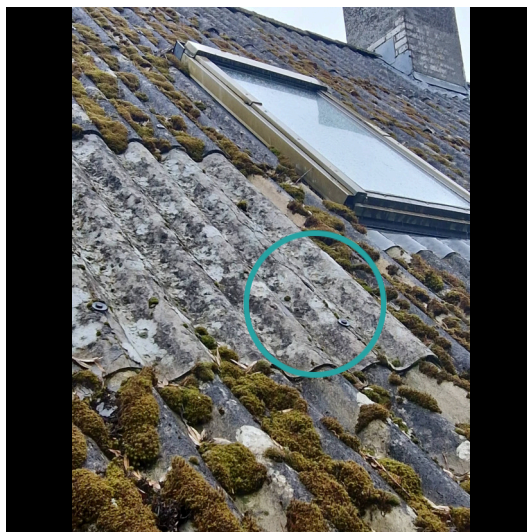
Tag

Tagpladerne har revner flere steder, det ses f.eks. mod sydøst

Forholdet kan fortsat udvikle sig, og der er nærliggende risiko for skader på andre bygningsdele.

Udskiftning af tagplader

Udbedringseksempel: Udskiftning af tagplader eks. som Cembrit oplægges på det eksisterende lægteunderlag, med tætningsbånd i bølgepladernes vandrette overlæg og fastgøres med indfarvede tagskruer, spændskiver og tætningskiver. Udhængsklodser af plast med ventilation monteres over nederste taglægte ved tagfod.

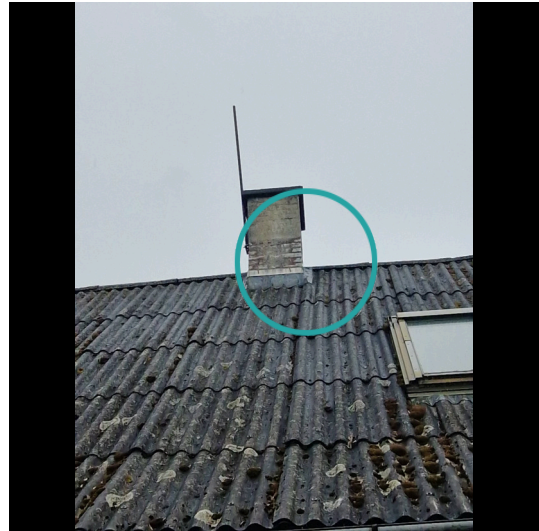
Skorstenen fremstår med mindre skader i sten og lidt udfaldne fuger f.eks. mod syd

Omfanget er på nuværende tidspunkt så begrænset, at der ikke skønnes at være nogen risiko.

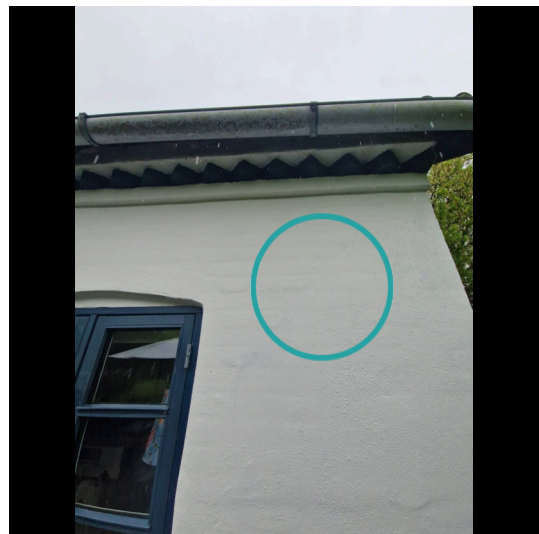
Ydervægge har enkelte revner, bl.a. over vindue mod sydvest

Nævnte revner er af begrænset størrelse – mindre bevægelse over en længere årrække vil givet forekomme – også efter evt. reparationer. Denne type revner er ikke unormale.

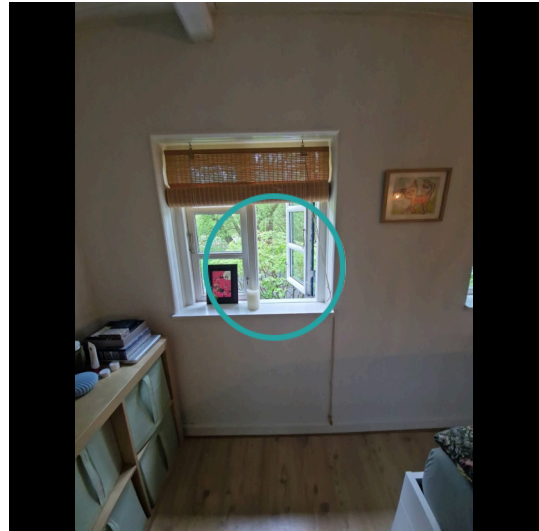
Der er ikke den påbudte redningsåbning i soveværelset mod vej

Der er risiko for personskade i tilfælde af brand.

Etablering af godkendt redningsåbning

Opgaven har ikke været mulig at prissætte, det anbefales at kontakte en tømrer med henblik på udredning af opgaven og tilbud på udbedring.

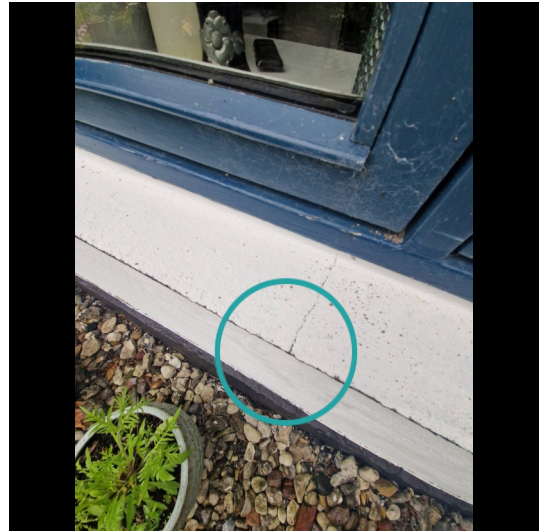
Sålbænke i beton har revnedannelser. Dette ses især ved vinduer mod vest

Omfanget er pt. begrænset, hvorfor der ikke skønnes nærliggende risiko for skade.

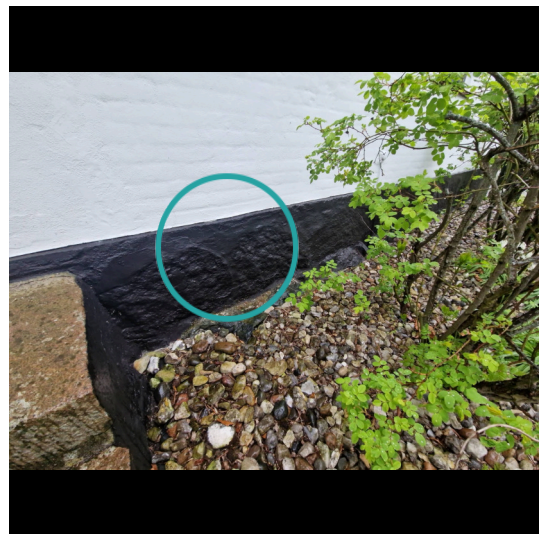
Kampestenssokkel har bevægelsesrevner og løse fuger f.eks. mod vej

Revnedannelsen skønnes at være i ro - mindre udvikling over en længere årrække kan dog forekomme. Mindre revner er almindeligt forekommende i ældre bygninger.

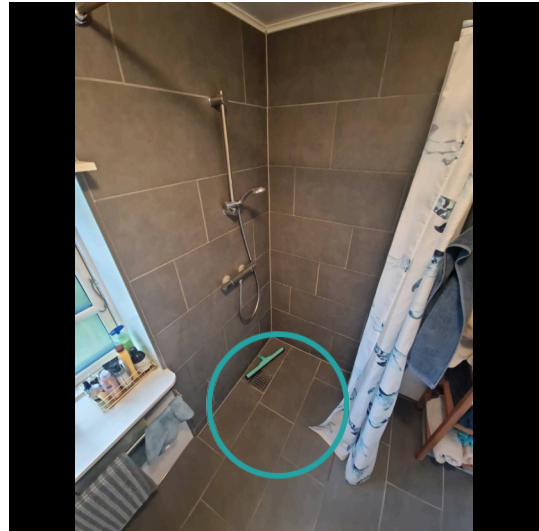
Der er flere gulvklinker med mangelfuld vedhæftning til underlaget, i brusenichen

Der er tale om gulv med direkte vandbelastning, hvorfor der er risiko for skader på de omkringliggende konstruktioner og installationer.

Udskiftning af klinker/fliser

Udbedringseksempel: Udskiftning af fliser/klinker og vådrumsbehandling. fliser/klinker aftages. Underlaget rengøres omhyggeligt. Gulvet vådrumsbehandles. Der skal anvendes et komplet system til vandtætning med produkter fra samme godkendelse. Overflader primes og forsegles i hjørner, omkring rørgennemføringer og ved overgang væg/gulv. Heldækkende tætningsmasse påføres. fliser/klinker opsættes, fuges og afrenses. I hjørner, og i overgang væg og gulv samt omkring sanitære installationer fuges med elastisk, vådrums siliconefugemasse.

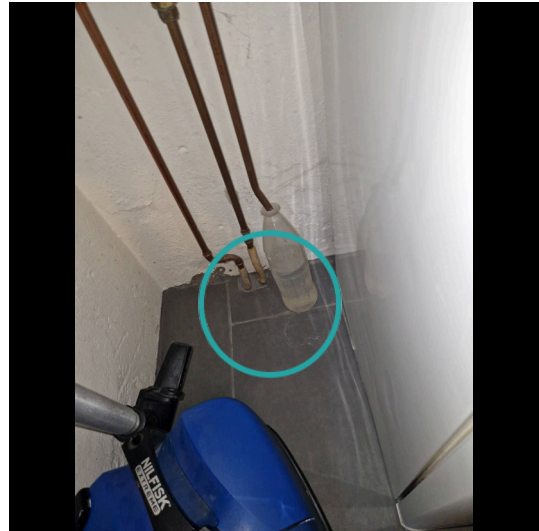
Vandvarmerens afløb fra sikkerhedsventil er ikke ført til afløb

Overløb bør afsluttes i rum med gulvafløb og helst lige over afløb for at undgå fugtskader. Der er dog opstillet beholder som skal tømmes efter behov.

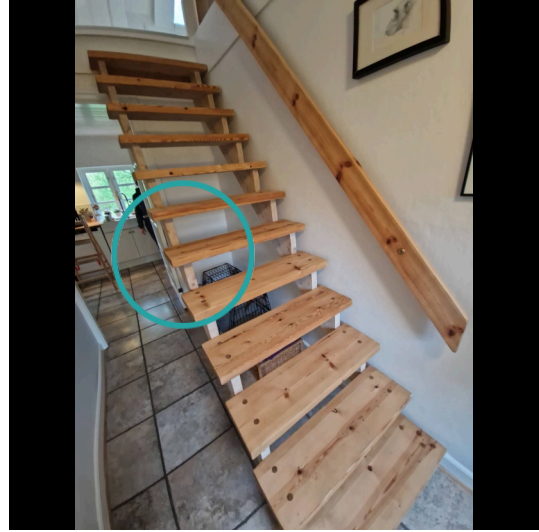
Udformningen på værn ved trappen til 1. sal opfylder ikke gældende krav i Bygningsreglementet om sikkerhed

Der er risiko for personskade.

Udbedring af skade/fejl/mangler

Opgaven vurderes at kunne udbedres af en tømrer. Vi anslår at arbejdslønnen er den største del af udbedringsomkostningen og materialer udgør en mindre del. Det anbefales derfor at lade en tømrer udbedre opgaven på regning.

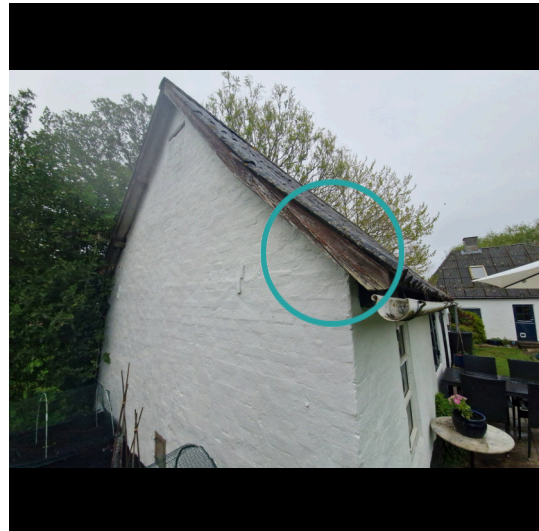
Udvendigt træværk ved og omkring tag har påbegyndende nedbrudt træ. Forholdet er konstateret i vindskeder og udhæng mod syd

Udviklingen skønnes at fortsætte, og det kan medføre svigt på længere sigt.

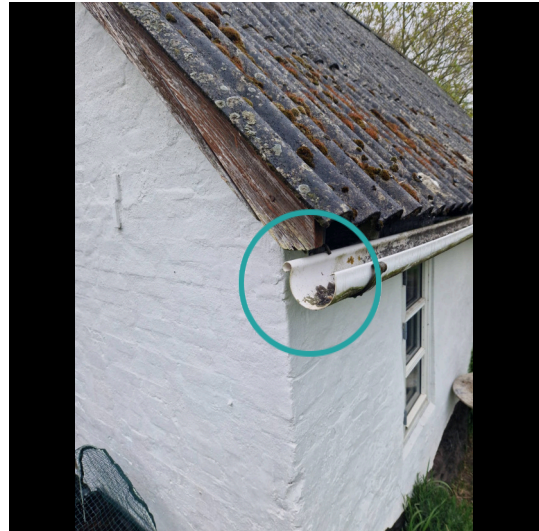
Tagrender og nedløbsrør har deformationer og utætheder, og fremstår generelt nedslidte.

Forholdet skønnes ikke at give anledning til skader på andre bygningsdele, men vil på længere sigt udvikle sig.

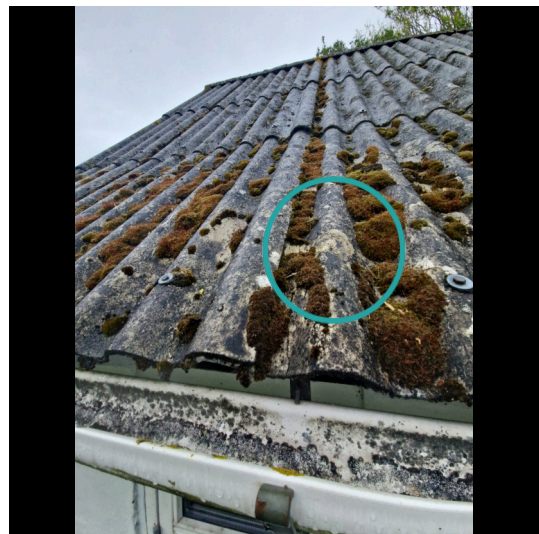
Tagpladerne har begyndende nedbrydning, blandt andet langs kanter og på overflader. Det ses f.eks. mod syd

Skaden skønnes fortsat at udvikle sig.

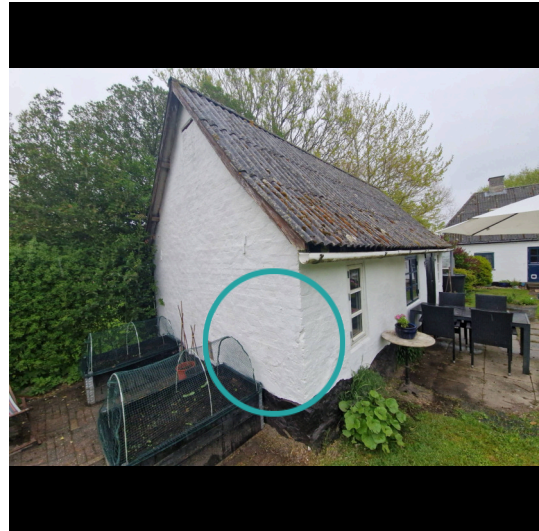
Ydervægge har enkelte revner, bl.a. ved gavl mod sydvest

Nævnte revner er af begrænset størrelse – mindre bevægelse over en længere årrække vil givet forekomme – også efter evt. reparationer. Denne type revner er ikke unormale.

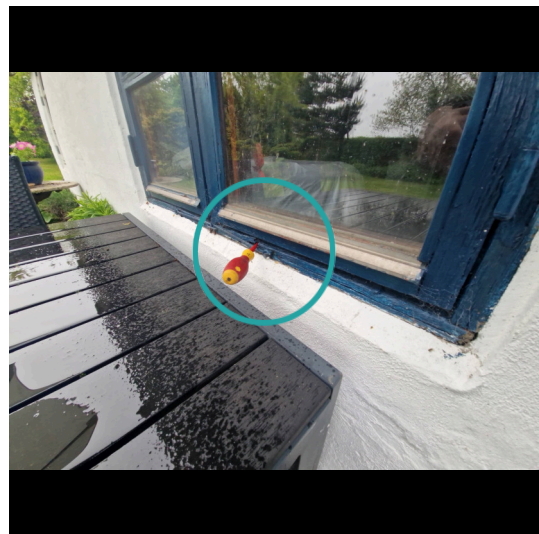
Der er nedbrydning i vinduerne enkelte steder, mest mod syd

Nedbrydningen vurderes at fortsætte på længere sigt.

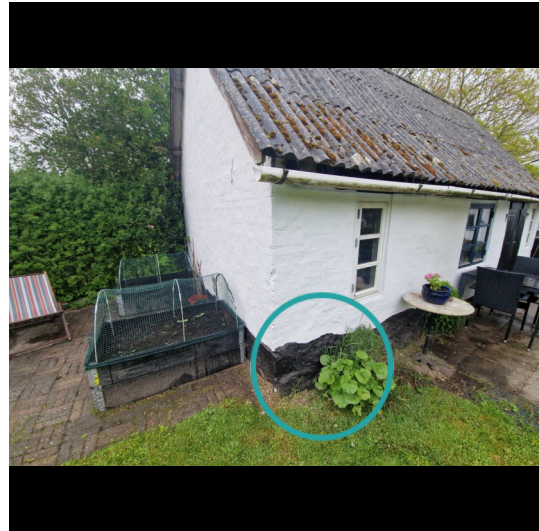
Der er enkelte revner i sokkel især mod syd

Revnedannelsen skønnes at være i ro - mindre udvikling over en længere årrække kan dog forekomme. Mindre revner er almindeligt forekommende i ældre bygninger.

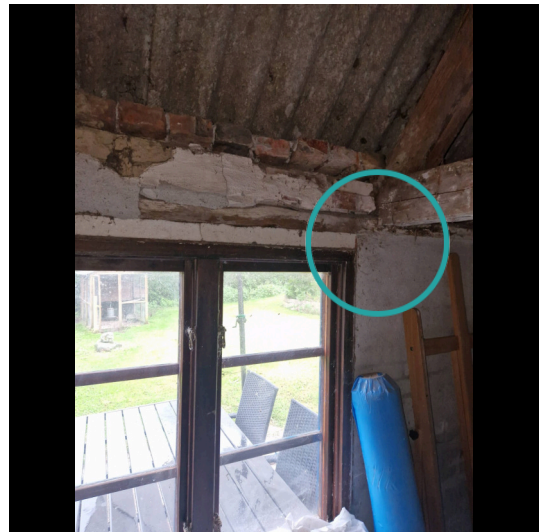
Der ses i mindre områder pudsafskalninger, samt revnedannelser, i bagvæggen og skillevægge over og ved døre og vinduer mod syd

Forholdet er på nuværende tidspunkt så begrænset, at der ikke skønnes at være nogen risiko.

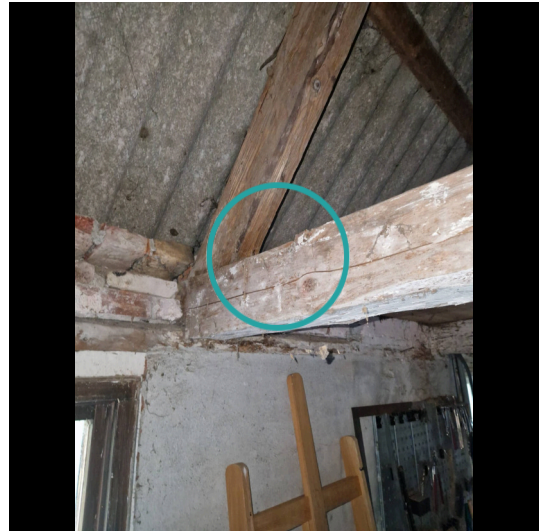
Tagkonstruktionens træværk har spor efter angreb af borebiller. Det ses f.eks. ved spær mod syd

Angrebet skønnes at være inaktivt, hvorfor der ikke vurderes nærliggende risiko for skade. Borebiller er almindeligt forekommende i ældre træværk og giver sjældent anledning til styrkesvækkelser i fulde trædimensioner.
