Realsyn+ for

Kamgårdsvej 84,  
5690 Tommerup

Dato for besigtigelse: 03-06-2026

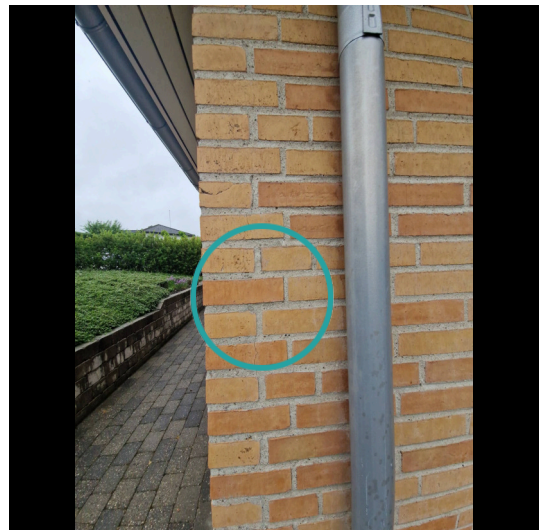
**Ydervægge****SKADE:**

Der er revnedannelser i facader / murværk f.eks. ved hushjørne mod sydvest

**NOTE:**

Nævnte revner er af begrænset størrelse – mindre bevægelse over en længere årrække vil givet forekomme – også efter evt. reparationer. Denne type revner er ikke unormale.

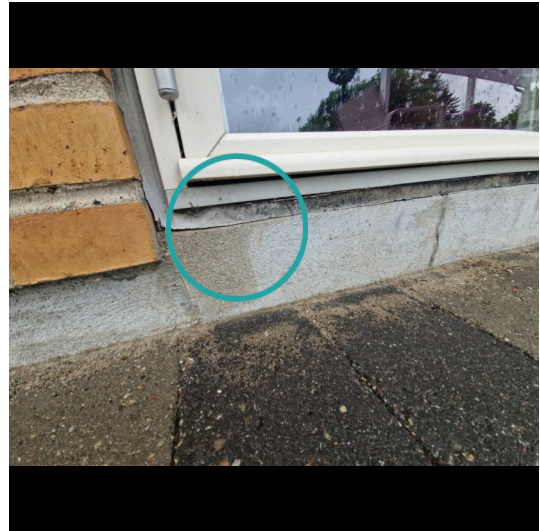
**Døre/vinduer/porte****SKADE:**

Fuger omkring døre og vinduer har mistet elasticiteten og er revnede i overfladen især mod syd

**NOTE:**

Omfanget er pt. begrænset, hvorfor der ikke skønnes nærliggende risiko for skade.

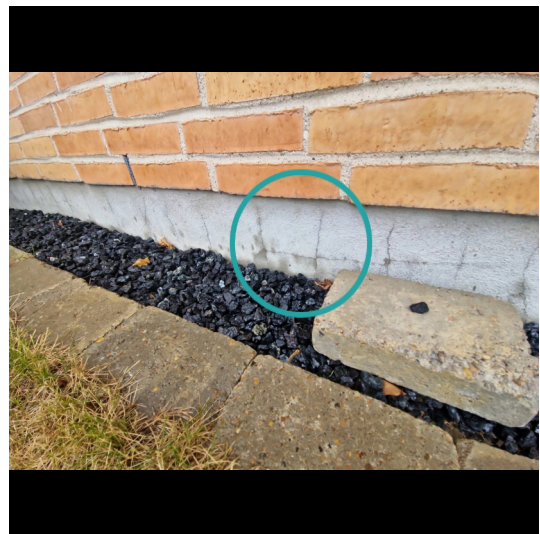
**Fundament/sokkel****SKADE:**

Der er enkelte revner i sokkel f.eks. mod syd

**NOTE:**

Forholdet er af mindre omfang og forventeligt for denne type sokkel.

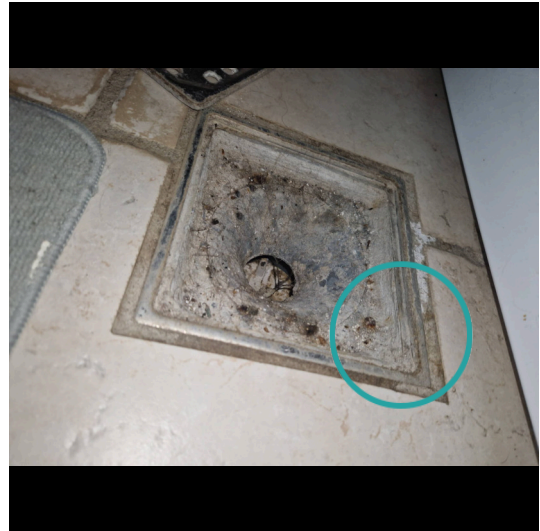
**Stueplan****SKADE:**

Der er afstand og synlig betonkant mellem afløbsskål og rist i gulv afløb ved bordplade

**NOTE:**

Gulv afløbet er ikke vandbelastet fra gulvoverfladen, og der skønnes derfor ikke at være nærliggende risiko for skader.

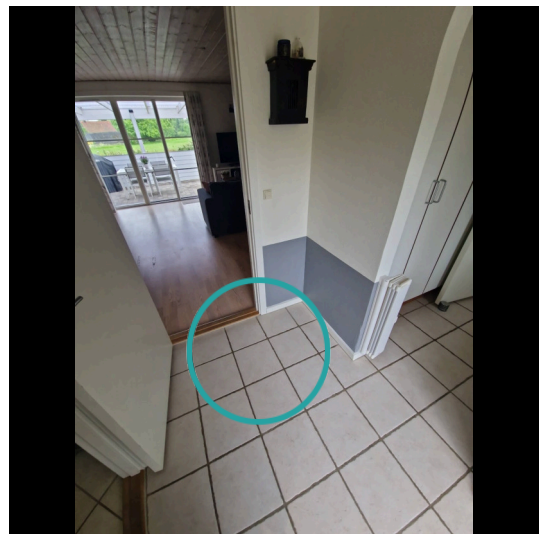
**Stueplan****SKADE:**

Der er enkelte gulvklinter med mangelfuld vedhæftning til underlaget f.eks. mod stue

**NOTE:**

Omfanget er begrænset og vil formentligt ikke udvikle sig.

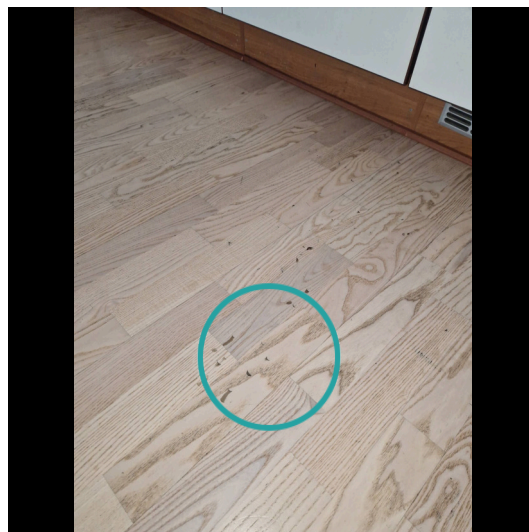
**Stueplan****SKADE:**

Der er enkelte hakker og ridser i gulv ved køkken/alrum

**NOTE:**

Omfanget er på nuværende tidspunkt så begrænset, at der ikke skønnes nærliggende risiko for skadeudvikling.

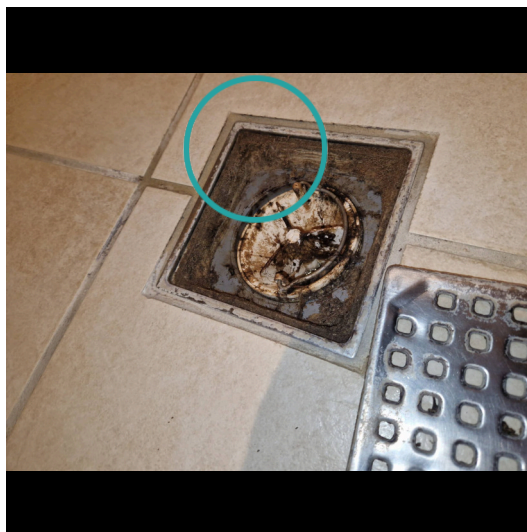
## Stueplan

### SKADE:

Der er afstand og synlig betonkant mellem afløbsskål og rist i gulv afløb ved brusenichen

### RISIKO:

Afløbet er vandbelastet fra gulvoverfladen, og der er risiko for fugtindtrængen og skader på de underliggende konstruktioner og installationer.

## Udskiftning af gulv afløb

Udbedringseksempel: Udskiftning af gulv afløb i betongulv med fliser/klinker. Afløbsskål ophugges og udskiftes med ny afløbsskål af rustfrit stål med ramme og 140 x 140 mm rist. Inkl. membranklemflange, vandlås og studse for sideindløb. Afløbsskålen tilsluttes afløbssystemet. Beton udstøbes omkring gulv afløbet til plan med eksisterende betonlag.

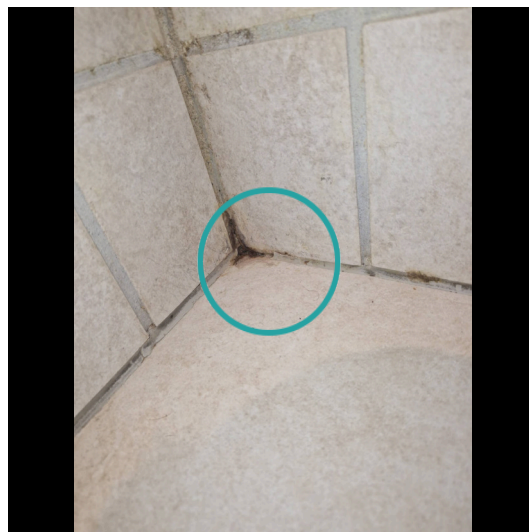
## Stueplan

**SKADE:**

Der er defekte/revnede fuger med fugeslip i bruseniche ved gulv

**RISIKO:**

Der er tale om fuger, som er direkte vandbelastede, hvorfor der er risiko for skader på de omkringliggende konstruktioner og installationer.

**Eftergang af fuger**

Udbedringseksempel: Eftergang af fuger. Eksisterende fuger udskæres. Underlaget rengøres omhyggeligt, fugesider affedtes. Der fuges med elastisk, vådrums silikonefugemasse.
