Realsyn+ for

Ørnebjergvej 11,  
4780 Stege

### Bygningsoversigt

Dato for besigtigelse: 07-08-2026

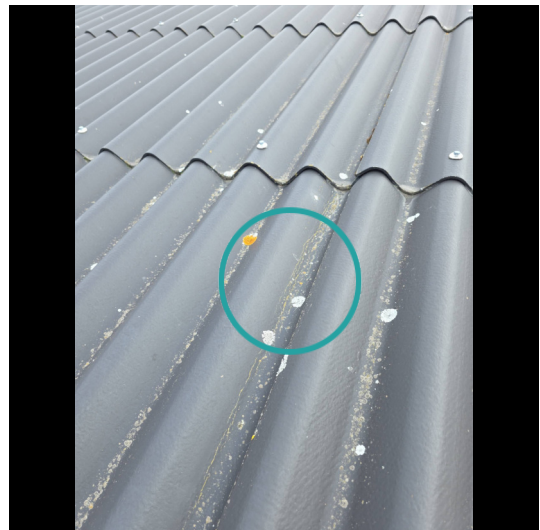
**Tag****SKADE:**

Tagpladerne har enkelte steder mindre hårfine revner i overfladen, det ses mest mod syd

**NOTE:**

Omfanget er begrænset

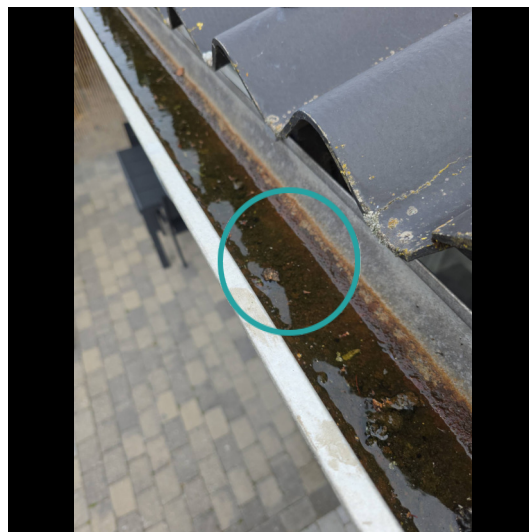
### SKADE:

Der er tæring i tagrender, ses mest mod syd

### RISIKO:

Det skønnes at forholdet kan give utætheder i tagrenderne på længere sigt.

## Udskiftning/montering af tagrende

Udbedringseksempel: Udskiftning af let tagrende. Den nederste række tagsten/tagplader demonteres/afløftes. Tagrenden nedtages. Tagrende monteres, endebunde og tudstykke monteres ved overgang til nedløb. Tagsten/tagplader genmonteres.

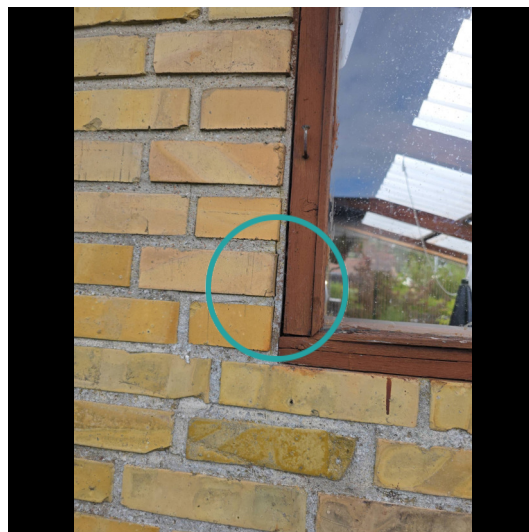
**Døre/vinduer/porte****SKADE:**

Mørtelfuger omkring vinduer ved overdækket terrasse har fugeslip, er porøse og er stedvist udfaldne/revnede, ses især mod vest

**RISIKO:**

Der er risiko for fugtindtrængen og skader på de underliggende/bagvedliggende konstruktioner på længere sigt.

**NOTE:**

Der ses skader på vindue

**Eftergang af mørtelfuger omkring vinduer**

Udbedringseksempel: Udbedring af fuger omkring vinduer. Kontaktflader mellem fuge og omgivende bygningsdele afrenses. Udrensning/udkradsning af eksisterende fuge, stopning, fugeunderlag og elastisk fuge.

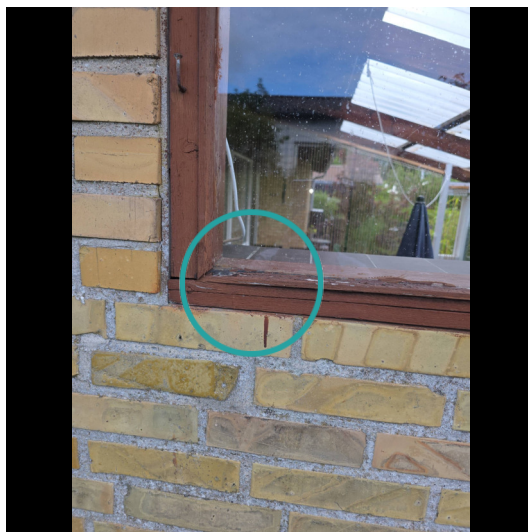
**Døre/vinduer/porte****SKADE:**

Der er nedbrydning i vinduerne enkelte steder ved overdækket terrasse, bl.a mod vest

**RISIKO:**

Nedbrydningen vurderes at fortsætte på længere sigt.

**2.996,00 Pr styk****Udskiftning af nedbrudt træ**

Udbedringseksempel: Udskiftning af nedbrudt træ. Det nedbrudte træ skæres væk og et stykke træ af samme sort og densitet tildannes nøjagtigt og indsættes i stedet for det beskadigede. Det reparerede område grundes og malebehandles på begge sider. Det udskiftede træværk afvaskes, slibes og males en gang.

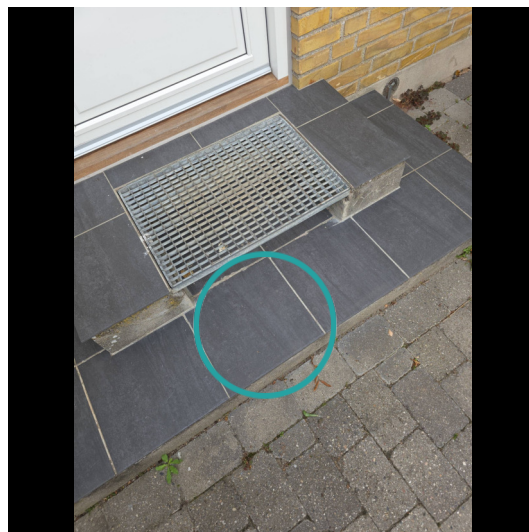
**Fundament/sokkel****SKADE:**

Klinker på trappe mod stueetage på øst og vest siden har begrænset/manglende vedhæftning

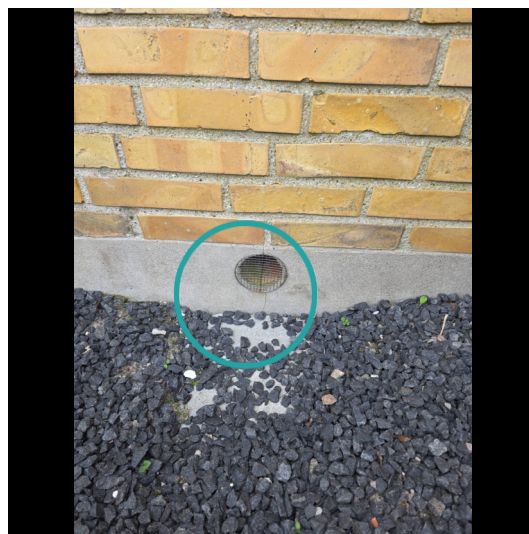
**Fundament/sokkel****SKADE:**

Der er enkelte revner i sokkel, ses f.eks mod vest

**NOTE:**

Forholdet er af mindre omfang og forventeligt for denne type sokkel.

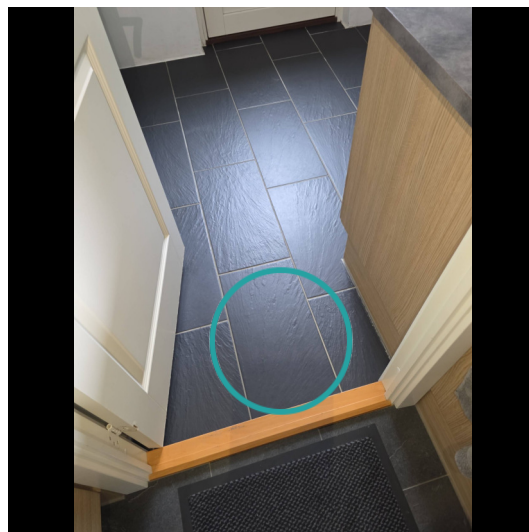
**SKADE:**

Der er enkelte gulvklinter med mangelfuld vedhæftning til underlaget, ses f.eks foran dør til køkken

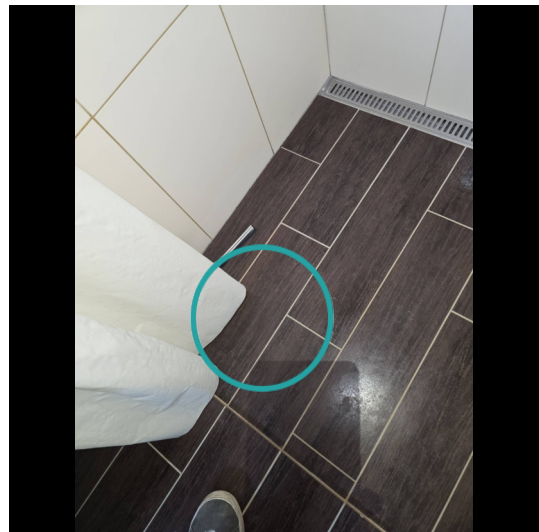
**SKADE:**

Der er gulvklinter med mangelfuld vedhæftning til underlaget i bruseområdet

**RISIKO:**

Der er tale om gulv med direkte vandbelastning, hvorfor der er risiko for skader på de omkringliggende konstruktioner og installationer.

## Udskiftning af klinker/fliser

Udbedringseksempel: Udskiftning af fliser/klinker og vådrumsbehandling. fliser/klinker aftages. Underlaget rengøres omhyggeligt. Gulvet vådrumsbehandles. Der skal anvendes et komplet system til vandtætning med produkter fra samme godkendelse. Overflader primes og forsegles i hjørner, omkring rørgennemføringer og ved overgang væg/gulv. Heldækkende tætningsmasse påføres. fliser/klinker opsættes, fuges og afrenses. I hjørner, og i overgang væg og gulv samt omkring sanitære installationer fuges med elastisk, vådrums siliconefugemasse.

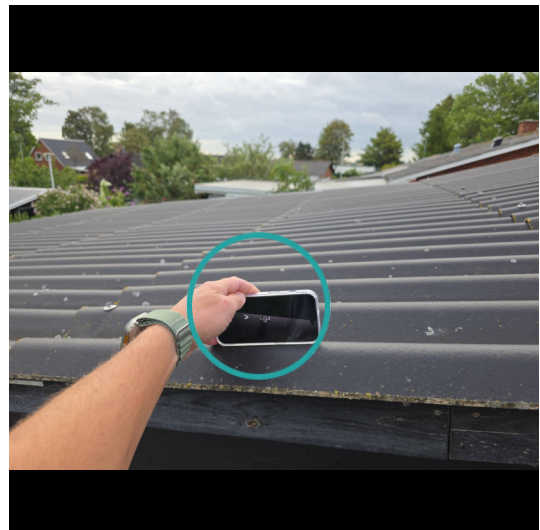
**Tag****SKADE:**

Taghældningen er mindre end foreskrevet af tagproducenten

**NOTE:**

Forholdet nedsætter levetiden, der ses ikke skader ved besigtigelsen

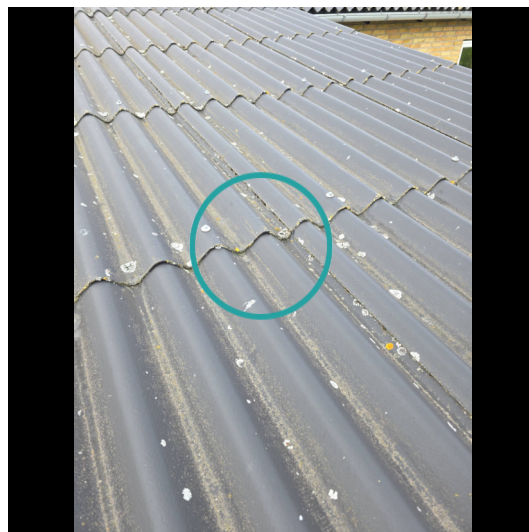
**Tag****SKADE:**

Tagpladerne har revner enkelte mindre revnedannelser i overfladen, det ses mest mod syd

**NOTE:**

Omfanget er begrænset
