Realsyn+ for

Engkrogen 3,  
2860 Søborg

### Bygningsoversigt

Dato for besigtigelse: 01-09-2026

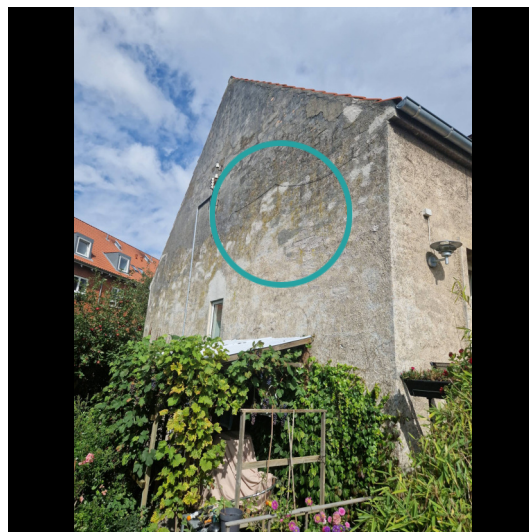
**Ydervægge****SKADE:**

Facadepudsens er med stedvise revner og afskalninger, det ses bygningen rundt men især i gavlen.

Det vurderes, at skaden kan udvikle sig på længere sigt.

**Eftergang af puds**

Udbedringseksempel: Eftergang af puds på ydervæg. Løst (hult) puds afhugges til præcis begrænsning. Afrenset ydervæg udkastes med mørtel, der afrettes og glattes med trækbræt og slutpudses.

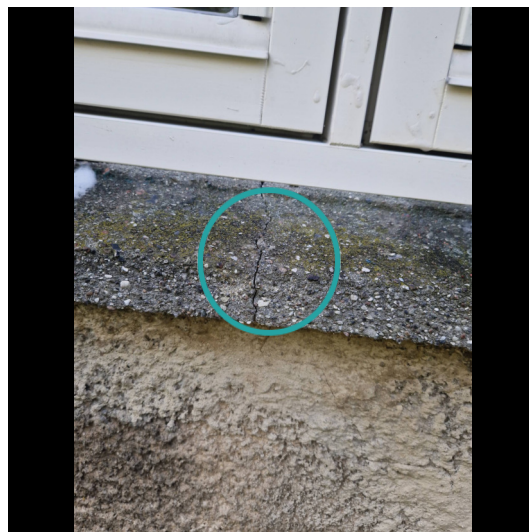
**Døre/vinduer/porte****SKADE:**

Sålbænke i beton har revnedannelser. Dette ses bl.a. ved vinduer mod baghaven.

Der er risiko for fugtindtrængen og skader på de underliggende/bagvedliggende konstruktioner på længere sigt.

**1.463,00 Pr lbm\*****Montering af sålbænk**

Udbedringseksempel: Montering af sålbænk. Præfabrikeret sålbænk med vandnæse, rustik overflade og opkant både i enderne og i bagkanten, bredde 150 mm, tykkelse 55/35 mm, lægges i mørtel KC 35/65/650 på glidelag af murpap PF 2000. Sålbænken lægges med fremspring min. 30 mm, og føres min. 30 mm ind i murværket ved falsene. Endefuger holdes helt fri for mørtel og der udfuges med fugemasse, som SikaHyflex-250 Facade. Mørtelfugen udkradses i forkant, dybde 15-20 mm og der fuges med elastisk fugemateriale, som SikaHyflex-250 Facade, på underlag af fugesand med Sikafixlagstop.

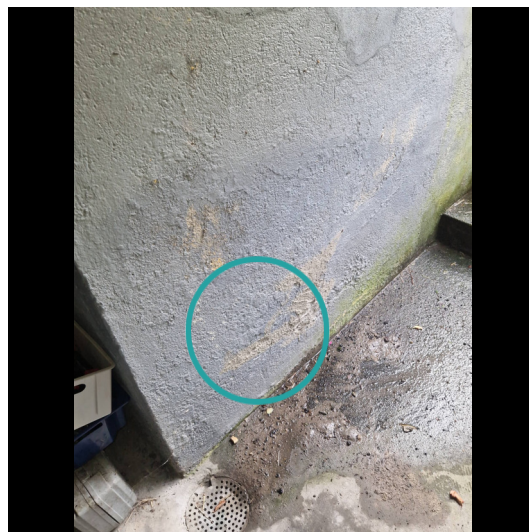
**Fundament/sokkel****SKADE:**

Trappeløb til kælder har revnedannelser, løst puds og pudsafskalninger.

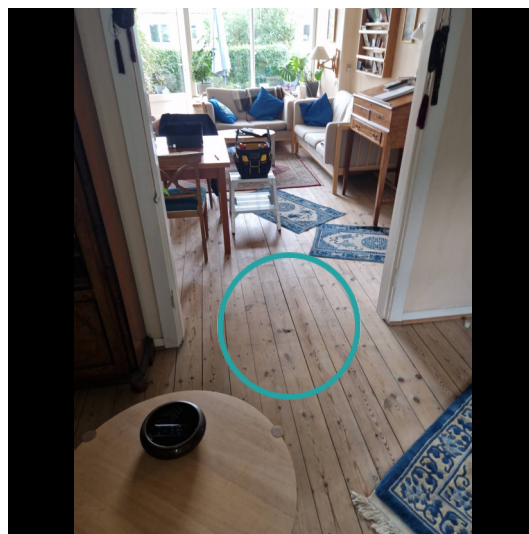
**Stueplan****SKADE:**

Trægulvene knirker/fjedrer/er eftergivende ved belastning.

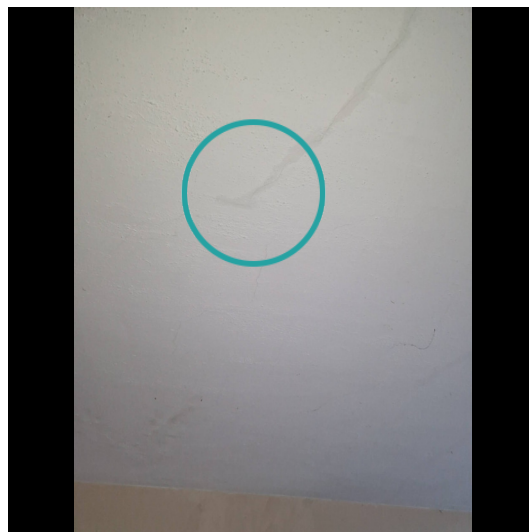
**Stueplan****SKADE:**

Der er revnedannelser/løs puds i pudsede lofter, det ses bl.a. i stuer.

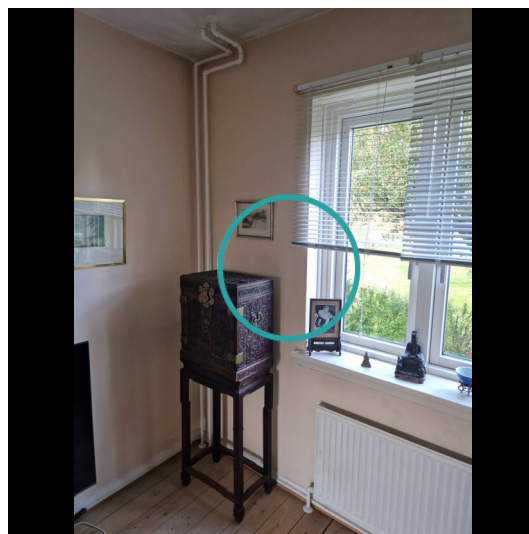
**Stueplan****SKADE:**

Indvendig vægbeklædning er udført i bløde træfiberplader (celotexplader og lignende).

Beklædningstypen var lovlig ved opsætningen. Beklædningen er ikke længere lovlig på grund af brændbarhed, men der er ikke krav om fjernelse.

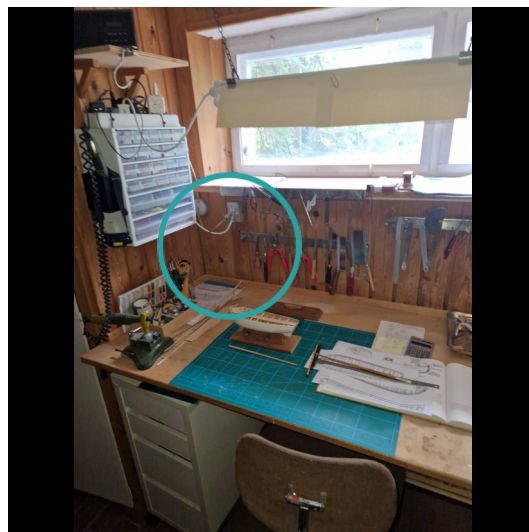
**Kælder****SKADE:**

Der er træbeklædning/organisk beklædning/fugtfølsom beklædning på flere kældervægge, bl.a i redskabsrummet.

Forholdet kan fortsat udvikle sig, og der er på sigt risiko for skader på andre bygningsdele.

**Afmontere blødeplader samt opsætning af gipsplader**

Udbedringseksempel: Udskiftning af bløde plader med gipsplader og opsætning af glasfilt. Aftagning af bløde plader. To lag 12,5 mm gipsplader, pladebredde 900 mm, opsættes på træskeletvæg med forskudte samlinger. Yderste lag med forsænket langkant til spartling. Montageskruer forsænkes. Samlinger spartles en gang, strimmel ilægges. Der spartles to gange over samlinger og langs profiler. Profiler og skruehuller spartles to gange med spartelmasse. De spartlede flader slibes. Fuldspartling med spartelmasse. Slibning. Væggen grundes med plastgrunder og glasfilt opsættes på vægkæder. Glasfilten malebehandles med plastvævfylder og stryges to gange med plastvægsmaling, som

PK V 2620, funktionel klasse II, velegnet til vægge i tørre rum, fx kontor, korridor og opholdsrum med middel æstetiske og middel funktionelle krav. De aftagne plader bortkøres og afleveres på forbrænding.

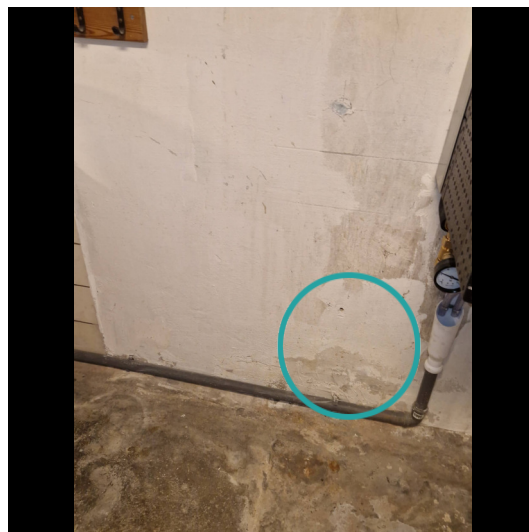
**Kælder****SKADE:**

Der er fugtopstigning og fugtgennemtrængning i kældervægge samt løst og afskallet puds bl.a. i fyrrummet.

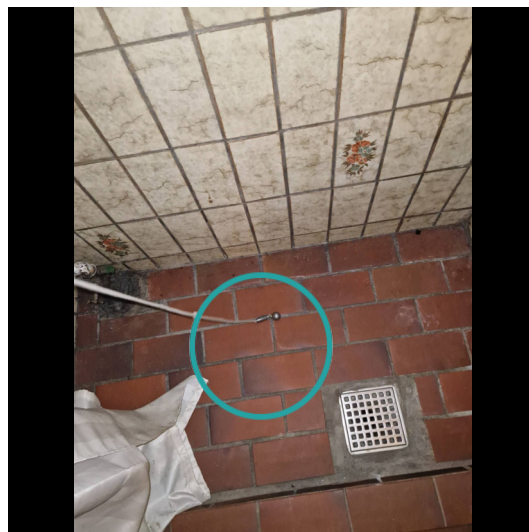
**Kælder****SKADE:**

Der er gulvklinter og vægfliser med mangelfuld vedhæftning til underlaget i brusenichen.

Der er tale om gulv og væg med direkte vandbelastning, hvorfor der er risiko for skader på de omkringliggende konstruktioner og installationer.

**Udskiftning af klinker/fliser**

Udbedringseksempel: Udskiftning af fliser/klinker. Aftagning af fliser/klinker. Underlaget rengøres omhyggeligt. Svummelag af cement og fint sand 1:1 arbejdes ind i underlaget. Afretningslag af slidlagsbeton 0-4 mm udlægges, komprimeres og afrettes, lagtykkelse 20 mm. Fleksibel fliseklæb, 3,5 kg/m<sup>2</sup>, påføres. fliser/klinker udlægges, fuges med cementbaseret fugemasse og afrenses. I overgang væg og gulv fuges med silicone fugemasse.

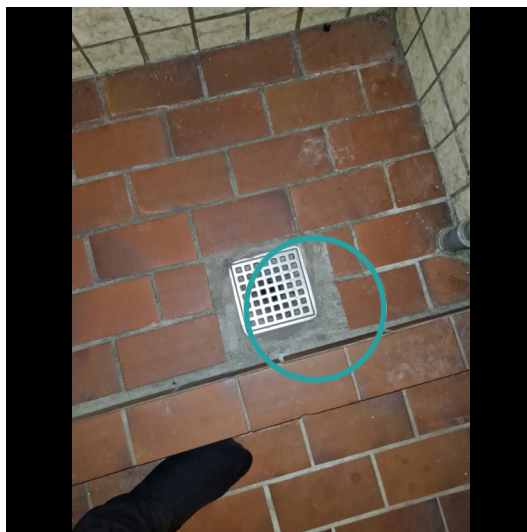
Der er afstand og synlig betonkant mellem afløbsskål og rist i gulvafløb.

Afløbet er vandbelastet fra gulvoverfladen, og der er risiko for fugtindtrængen og skader på de underliggende konstruktioner og installationer.

## Udskiftning af gulvafløb

Udbedringseksempel: Udskiftning af gulvafløb i betongulv med fliser/klinker. Afløbsskål ophugges og udskiftes med ny afløbsskål af rustfrit stål med ramme og 140 x 140 mm rist. Inkl. membranklemflange, vandlås og studse for sideindløb. Afløbsskålen tilsluttes afløbssystemet. Beton udstøbes omkring gulvafløbet til plan med eksisterende betonlag.

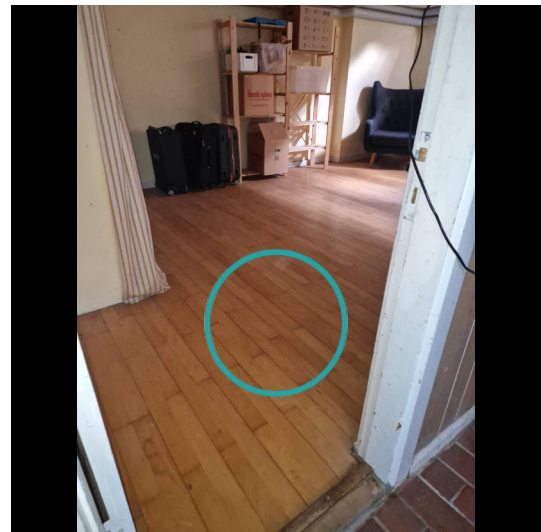
Der er trægulv i kælderrummet.

Der vurderes at være risiko for skader (nedbrydning) på længere sigt.

## Indhent tilbud på gulvbelægningsarbejde

Opgaven har ikke været mulig at prissætte, det anbefales at kontakte en gulvmand med henblik på udredning af opgaven og tilbud på udbedring.

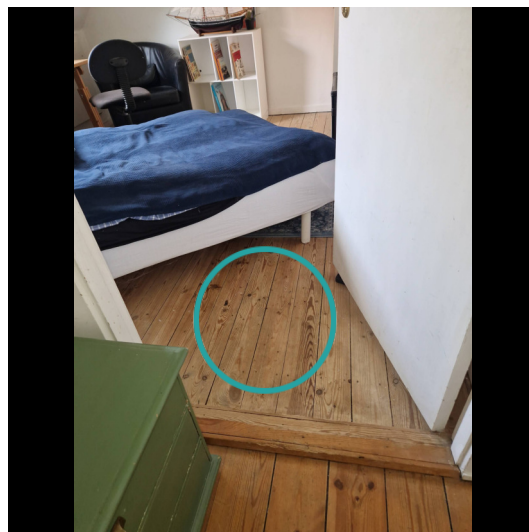
**1.sal****SKADE:**

Trægulvene knirker/fjedrer/er eftergivende ved belastning samt med mærker og skævheder.

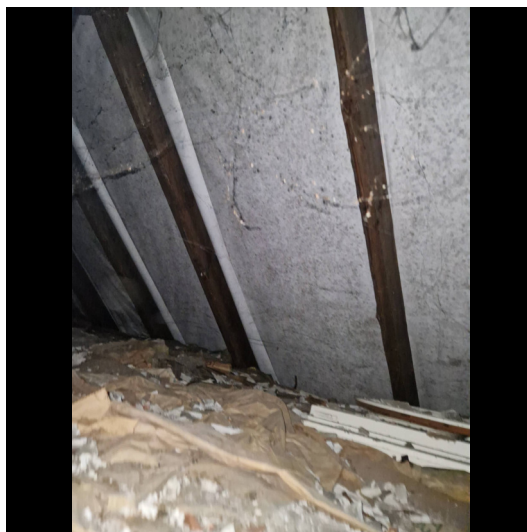
Undertaget er udført uden ventilationsventiler i kip og der er ej heller ventileret korrekt i bunden mod hanebåndsfoden, skråvægge og i skunke. Der er flere misfarvninger på undertaget.

Forholdet kan fortsat udvikle sig, og der er risiko for skader på andre bygningsdele.

**Udbedring/reparation af undertag**

Udbedringseksempel: Aftagning af tagbelægning, reparation, opstramning af undertag og genudlægning af tagbelægning. Undertaget repareres og strammes op, så det højst hænger 10-15 mm. Fjedre til fastholdelse af undertag monteres på taglæggerne udefra. Den nedtagne tagbelægning genoplægges på lægteunderlaget.

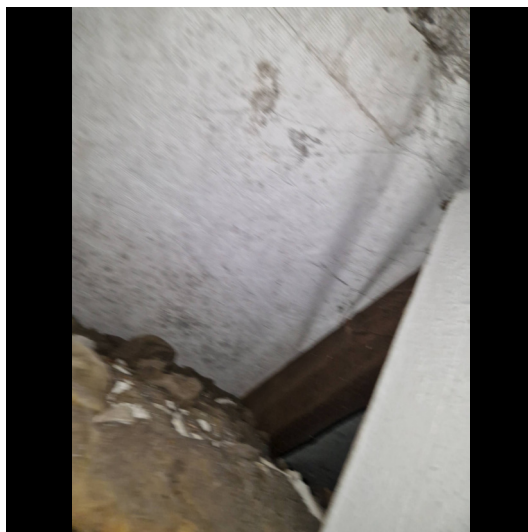
Undertaget mangler sikring mod blafring.

Der er risiko for, at undertaget bliver slidt ved lægterne og der, hvor det er fastgjort.

**Udbedring/reparation af undertag**

Udbedringseksempel: Aftagning af tagbelægning, reparation, opstramning af undertag og genudlægning af tagbelægning. Undertaget repareres og strammes op, så det højst hænger 10-15 mm. Fjedre til fastholdelse af undertag monteres på taglæggerne udefra. Den nedtagne tagbelægning genoplægges på lægteunderlaget.
