Realsyn+ for

Ringstedvej 23A,  
4600 Køge

Dato for besigtigelse: 22-06-2026

## Introduktion til VTR rapporten

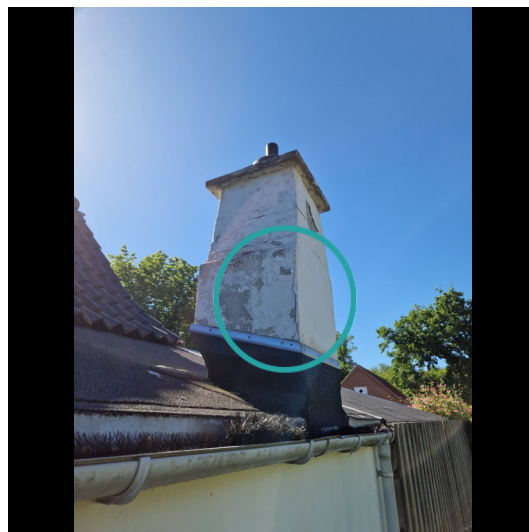
**Tag****SKADE:**

Skorstenens puds mangler vedhæftning, og noget af det er faldet af, ved skorsten mod vest

**RISIKO:**

Skaden kan udvikle sig over en længere årrække.

**570,00 Timepris****Udbedring af skade/fejl/mangler**

Opgaven vurderes at kunne udbedres af en murer. Vi anslår at arbejdslønnen er den største del af udbedringsomkostningen og materialer udgør en mindre del. Det anbefales derfor at lade en murer udbedre opgaven på regning.

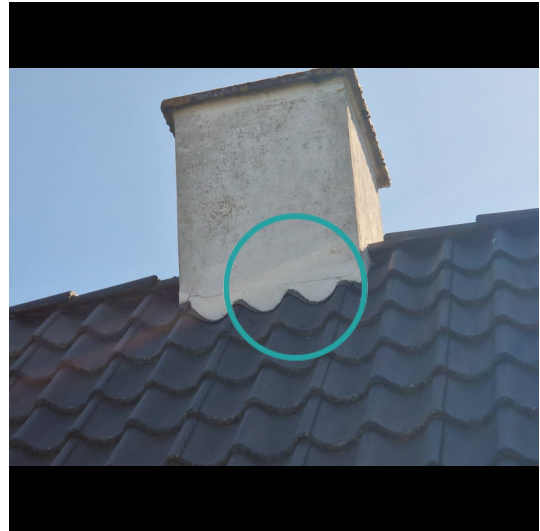
**Tag****SKADE:**

Skorstensinddækningen i mørtel ved tag er revnet en smule, på skorsten ved rygning

**NOTE:**

Omfanget er på nuværende tidspunkt så begrænset, at der ikke skønnes at være nogen risiko.

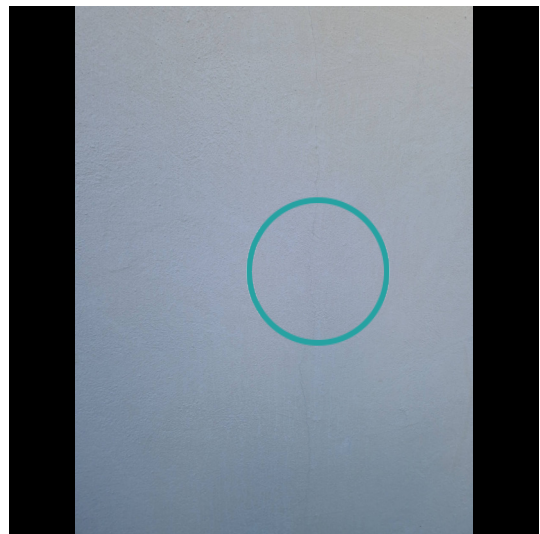
**Ydervægge****SKADE:**

Puds på ydermure er i områder med mangelfuld vedhæftning, afskalninger og revner, se f.eks. mod vest

**NOTE:**

Forholdet skønnes p.t. begrænset, men på længere sigt kan der ske udvikling.

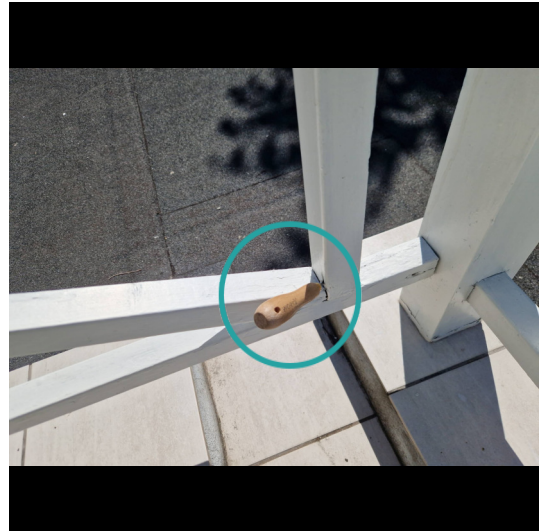
## Ydervægge

### SKADE:

Der er stedvist nedbrydning i altanens værn

### RISIKO:

Forholdet er p.t. begrænset, men kan på længere sigt udvikle sig.

## Udbedring af skade/fejl/mangler

Opgaven vurderes at kunne udbedres af en tømrer. Vi anslår at arbejdslønnen er den største del af udbedringsomkostningen og materialer udgør en mindre del. Det anbefales derfor at lade en tømrer udbedre opgaven på regning.

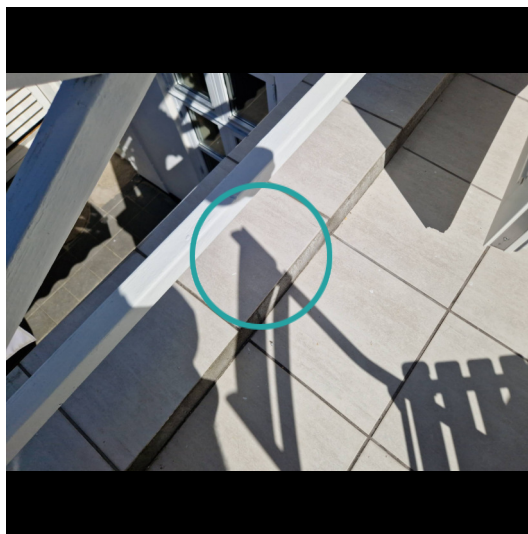
### Ydervægge

**SKADE:**

Der er enkelte gulvklinter med mangelfuld vedhæftning på opkant ved altanen

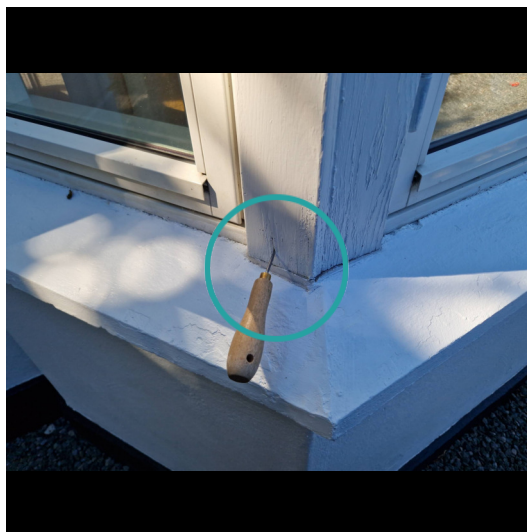
**Døre/vinduer/porte****SKADE:**

Der er nedbrydning i brædder på hjørner ved vinduerne i karnap mod vej

**RISIKO:**

Nedbrydningen vurderes at fortsætte på længere sigt.

**2.996,00 Pr styk****Udskiftning af nedbrudt træ**

Udbedringseksempel: Udskiftning af nedbrudt træ. Det nedbrudte træ skæres væk og et stykke træ af samme sort og densitet tildannes nøjagtigt og indsættes i stedet for det beskadigede. Det reparerede område grundes og malebehandles på begge sider. Det udskiftede træværk afvaskes, slibes og males en gang.

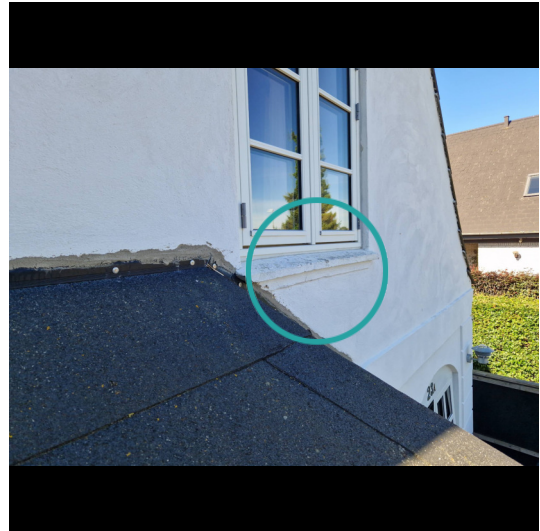
**Døre/vinduer/porte****SKADE:**

Sålbænke i beton har revnedannelser. Dette ses ved vinduer mod nord

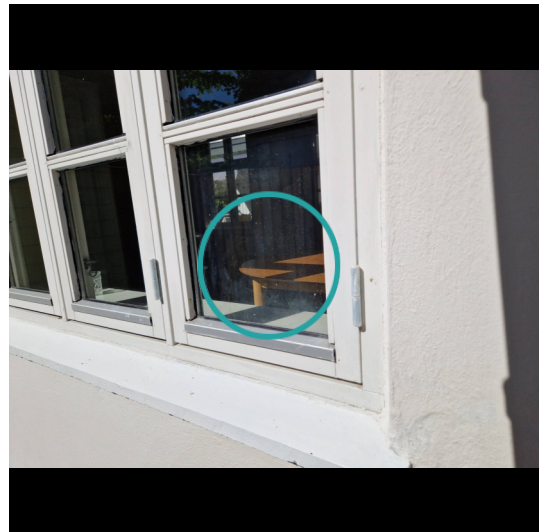
**Døre/vinduer/porte****SKADE:**

Der er flere punkterede termoruder, f.eks. mod syd

**NOTE:**

Ruden er derfor ikke længere funktionel, og vil med tiden blive uklar.

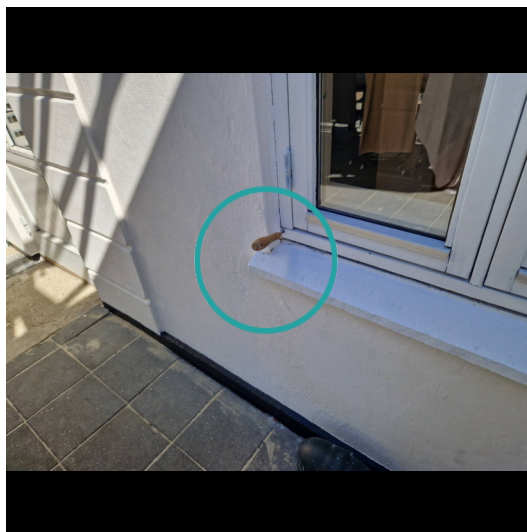
**Døre/vinduer/porte****SKADE:**

Der er nedbrydning i vinduerne enkelte steder, mod syd

**RISIKO:**

Nedbrydningen vurderes at fortsætte på længere sigt.

**2.996,00 Pr styk****Udskiftning af nedbrudt træ**

Udbedringseksempel: Udskiftning af nedbrudt træ. Det nedbrudte træ skæres væk og et stykke træ af samme sort og densitet tildannes nøjagtigt og indsættes i stedet for det beskadigede. Det reparerede område grundes og malebehandles på begge sider. Det udskiftede træværk afvaskes, slibes og males en gang.

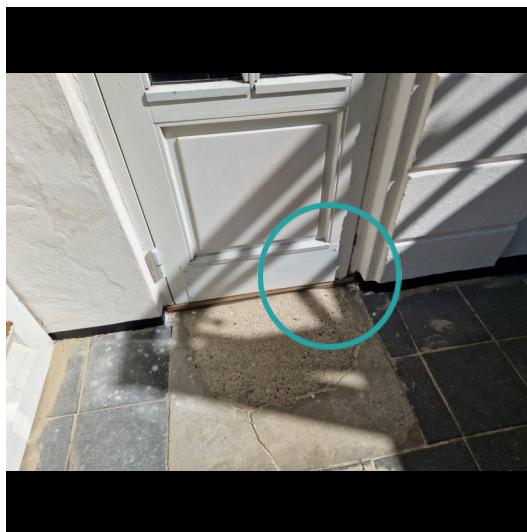
**Døre/vinduer/porte****SKADE:**

Der er nedbrydninger i bryggersdør mod syd

**RISIKO:**

Nedbrydningen vurderes at fortsætte på længere sigt.

**2.996,00 Pr styk****Udskiftning af nedbrudt træ**

Udbedringseksempel: Udskiftning af træ. Det nedbrudte træ skæres væk og et stykke træ af samme sort og densitet tildannes nøjagtigt og indsættes i stedet for det beskadigede. Det reparerede område grundes og malebehandles på begge sider. Døren afvaskes, slibes og males en gang.

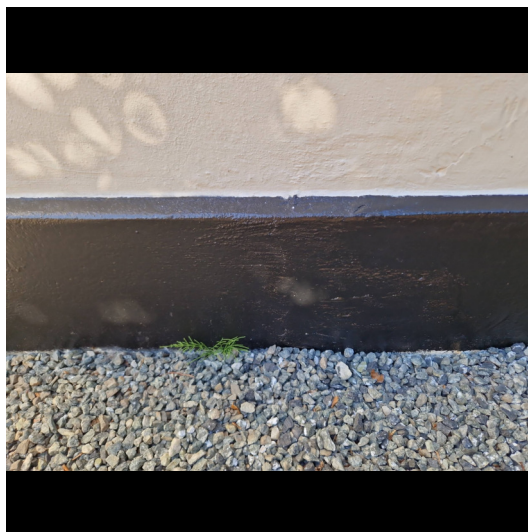
**Fundament/sokkel****SKADE:**

Der er mindre revner i sokkel mod øst. Revnerne fortsætter op i ydervæggen

**NOTE:**

Revner er repareret ved besigtigelsen

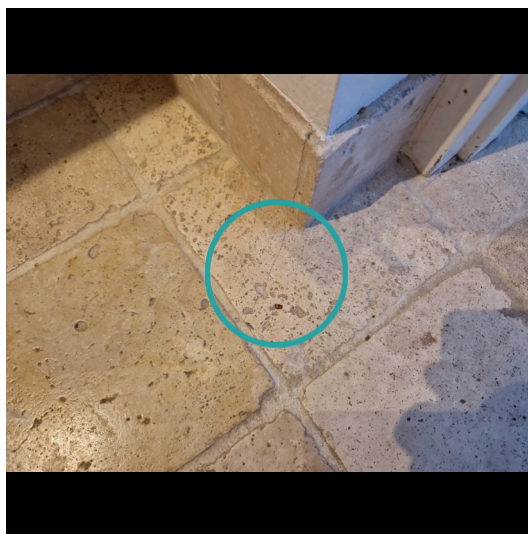
**Stueplan****SKADE:**

Der er en overfladisk revne i en gulvclinke på hjørnet ved døren

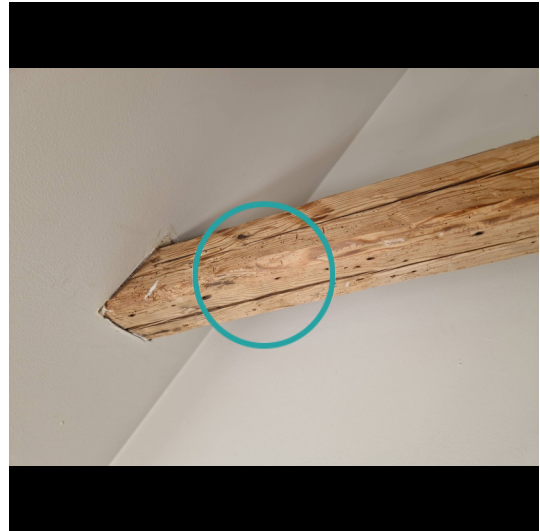
**SKADE:**

Tagkonstruktionens træværk har spor efter angreb af borebiller. Det ses f.eks. i spær

**NOTE:**

Angrebet skønnes at være inaktivt, hvorfor der ikke vurderes nærliggende risiko for skade. Borebiller er almindeligt forekommende i ældre træværk og giver sjældent anledning til styrkesvækkelser i fulde trædimensioner.

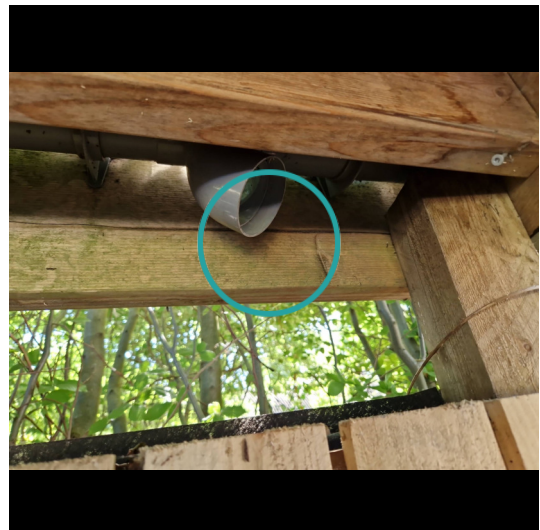
**Tag****SKADE:**

Der mangler et nedløb fra tagrenden

**RISIKO:**

Der er risiko for skade på andre bygningsdele (hegnet)
