Tilstandsrapport og vedligeholdelsesplan

Carl Th. Zahles Gade 10 - 16

2300 København S

E/F Fionia Hus I

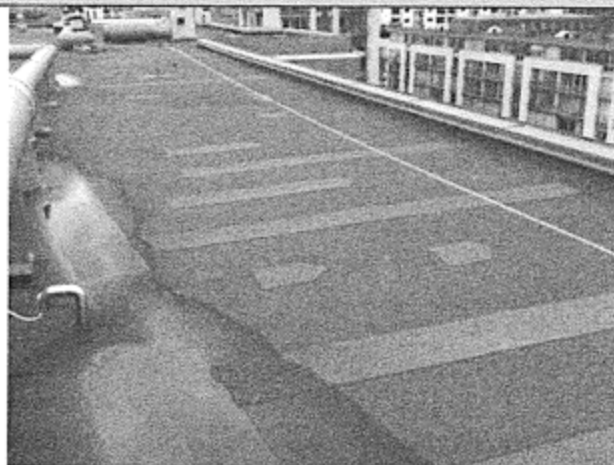
Fotoregistrering: 01 - Tag**Pos: Registrering:****Foto:****01.1 Tag**

Tagpapbelægningen fremstår rimelig pæn - dog med flere områder, hvor der er påsvejst reparationer i samlinger mv.

Tagpapbelægning med flere lag

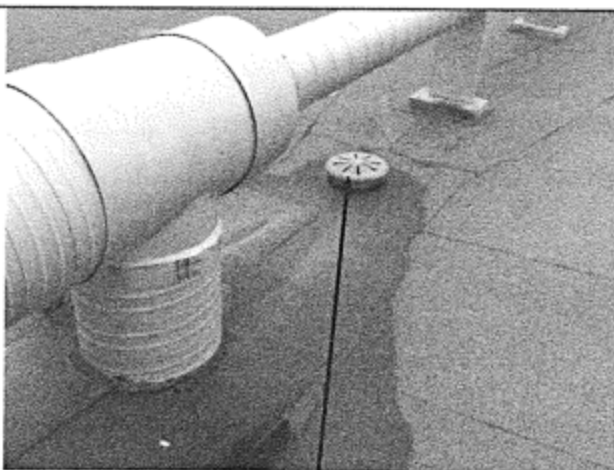
01.2 Tag

Tagbrønd med ventilation

Foreningen skal huske at få rensede tagbrødene på taget løbende.

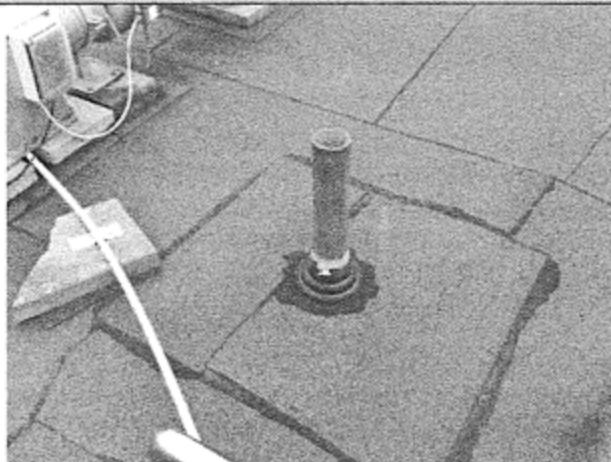
Fotoregistrering: 01 - Tag**Pos: Registrering:****Foto:****01.4 Taghætter**

Der blev observeret flere faldstammegennemføringer, som ikke er afsluttet hensigtsmæssigt.

Faldstamme med ikke-korrekt afslutning

Det anbefales, at disse gennemgås og afsluttes med kondensisolering af kappe.

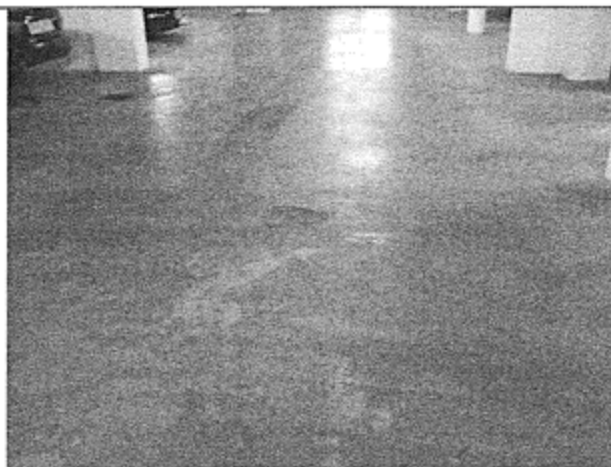
02.3 Kældergulv

Der blev registeret mindre huller i kældergulvet ved p-kælderen, som løbende bliver udbedret.

Der er flere svindrevner i de støbte betongulve. Dette betragtes som meget normalt. Foreningen skal dog tage aktion, såfremt revner mod forventning bliver større.

Foreningen oplyste, at der med tiden kommer huller i betongulvet. Huller bør udbedres løbende, når de opstår.

Hul i kældergulv

Foreningen bør løbende udbedre skader på kældergulvet, som de opstår.

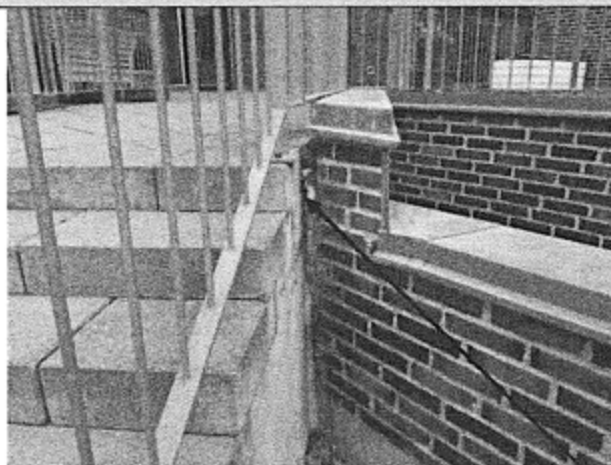
Fotoregistrering: 03 - Facader / Sokkel**Pos: Registrering:****Foto:****03.1 Brystning**

Der sås fugtskader på murværk og trappevange. Det må formodes at stamme fra vand, der ikke afvander korrekt i afløbet på repositet og løber ned ad facaden og trappevange.

Fugtskade ved overgang brystning og trappevange

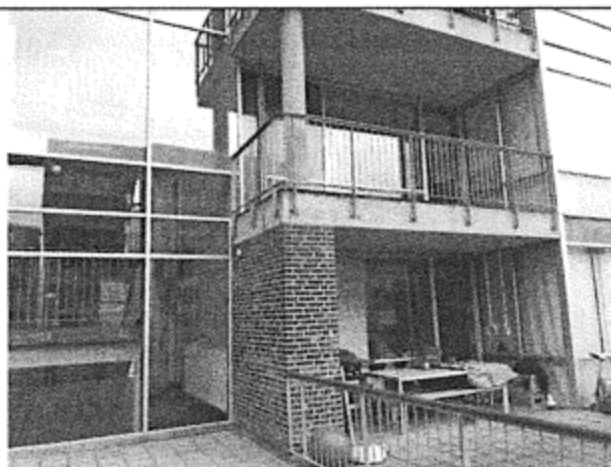
03.2 Altan

Der ses aflejringer fra vand, der løber ned ad facaden omkring altanerne. Dette er rent kosmetisk og ikke noget, der skader facaden.

Der ses afmærkninger på betonkanterne ved altanerne. Aflejringerne vurderes at stamme fra vand, der løber ned fra terrassen og er rent kosmetiske.

Betontant med striber efter vand

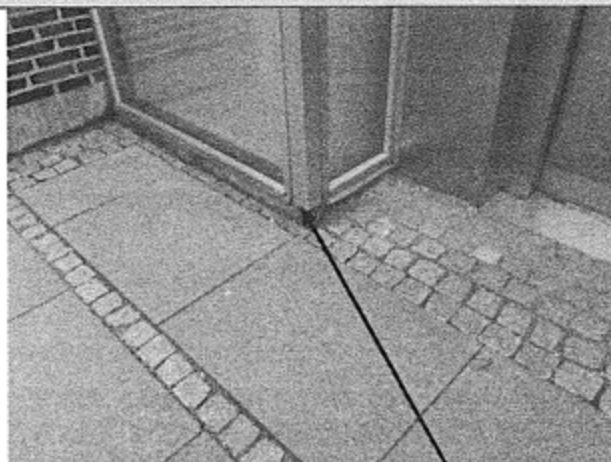
Fotoregistrering: 03 - Facader / Sokkel**Pos: Registrering:****03.4 Sokkel**

Der sås skader på soklen ved indgangspartierne, hvor pudsen er faldet af og lecablokken står blotlagt.

Der sås skader på soklen ved indgangspartierne, hvor pudsen er faldet af og lecablokken står blotlagt. Dette har medført fugtskader på indervæggen i trappeopgangen.

Soklen omkring indgangspartierne er meget medtaget. Pudsen er forvitret, og der ses fugtskader inde i trappeopgangen.

Skader på sokkel ved indgangspartier

Soklen omkring indgangspartierne bør udbedres straks, da følgeskader allerede er begyndt.

Når der saltes anbefales det, at der holdes en afstand til facade og andre bygningsdele, der er placeret langs terræn. Eller at der anvendes et alternativt produkt som letklinke ærter eller grus.

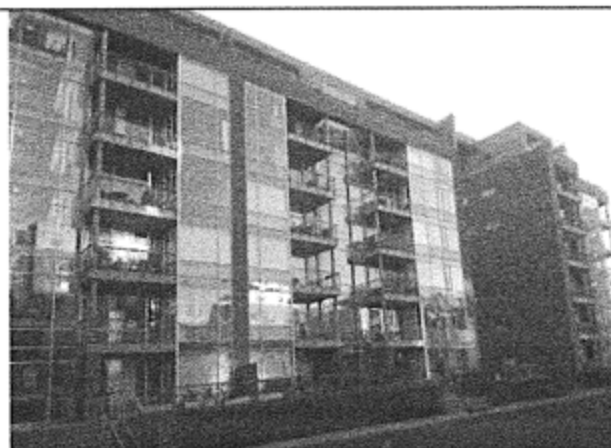
03.5 Glasfacade

Flere af disse termoruder er punkterede. Det vurderes, at ruden ikke kan afgive varmen tilstrækkeligt og derfor punkterer de.

Matteringen på ruderne der ikke er ind til lejlighederne er ikke udført tilstrækkeligt, og den bagvedliggende isolering er derfor synlig.

Facade fra gårdsiden med glasfelter imellem lejlighederne

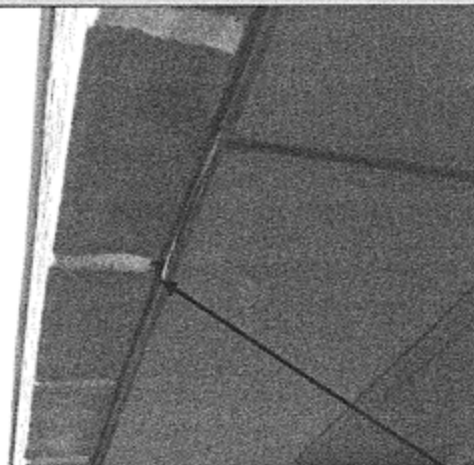
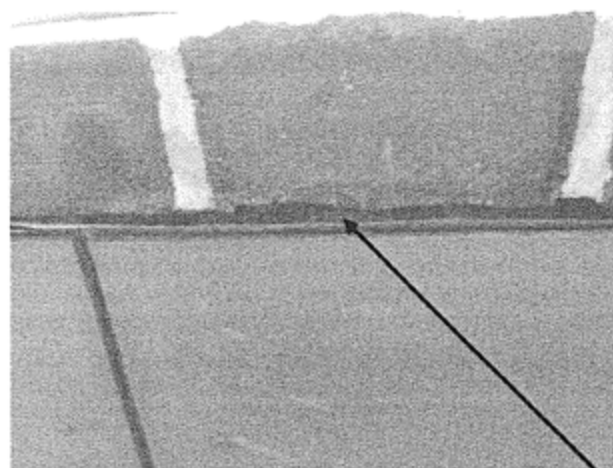
Fotoregistrering: 03 - Facader / Sokkel**Pos: Registrering:****Foto:****03.6 Facade**

Den bagvedliggende vindpap og isolering var synlig. Flere steder hænger vindpappen ud i mellemrummet.

Vindpap ses tydeligt imellem facadeplade og teglstenvæg

Synlig isolering imellem facadeplade og teglstenvæg

Det anbefales at få afsluttet dette korrekt, så man sikrer en længere restlevetid på isolering og vindpap.

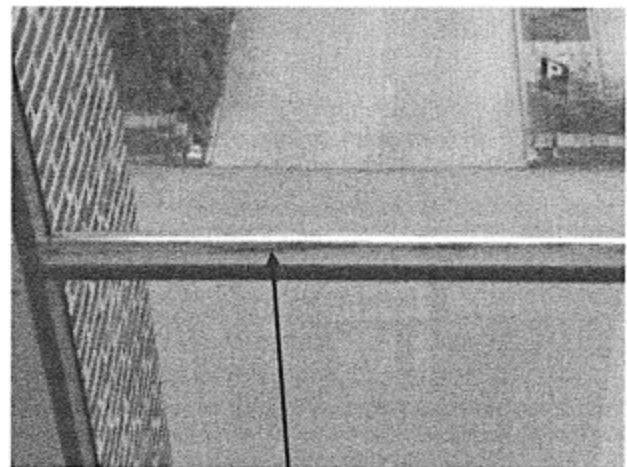
Der ses derfor begyndende nedbrydelse af træet flere steder.

*Rådskade på tværpost***04.2 Lejlighedsvinduer**

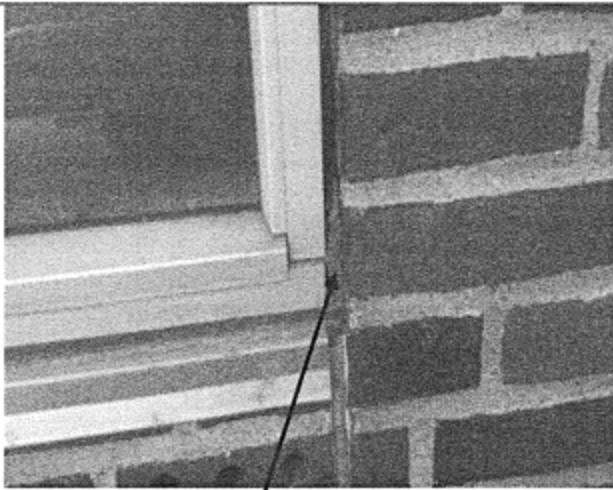
<i>Lejlighedsvindue ved gavl</i>
04.4	Fuger Fugerne imellem glasfacade og teglstensfacaden er udført med fugebånd. Mange af disse er meget medtaget og nedbrudte. Det sås, at der er blevet udskiftet enkelte steder partielt omkring terrænen, hvor de er mest udsatte. Foreningen er i gang med en større vinduesudskiftning, hvor alle fugebånd også bliver skiftet.

<i>Nedbrudt Ilmodbånd</i>
04.5	Curtain wall Ejendommens glasfacade er udført som et curtain wall system, hvor facaden er en samlet enhed. Aluglaslister glider ned, og flere af dem sidder løst. Foreningen er opmærksom på problemet, men der er ikke fundet en løsning for at minimere dette problem.

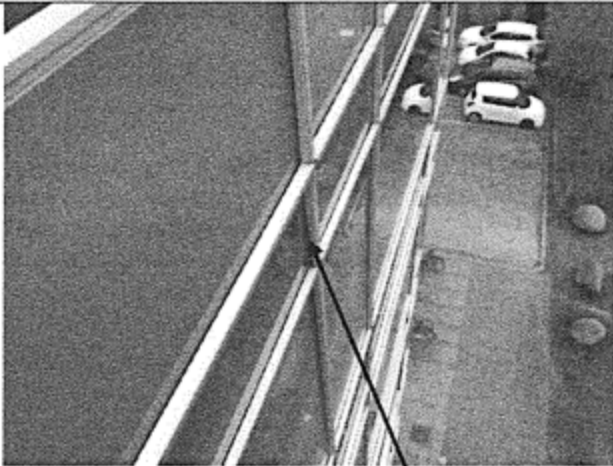
<i>Glasliste sidder ikke ordentlig fast</i>

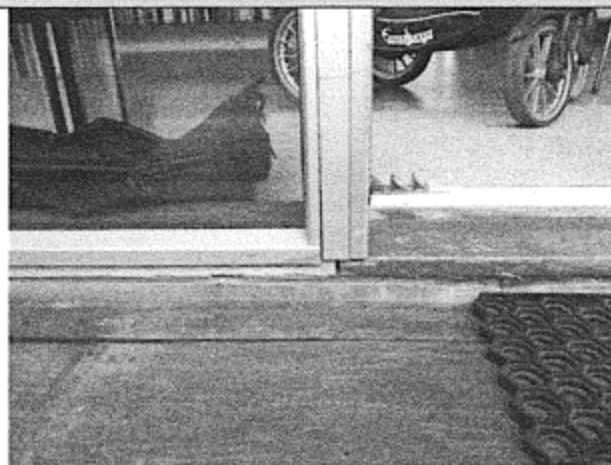
*Skydedør på altan*

Det anbefales, at der foretages en gennemgang af skydedørene. Dette gøres for at kortlægge den bedste udbedringsmetode eller om selve elementerne evt. bør udskiftes på sigt.

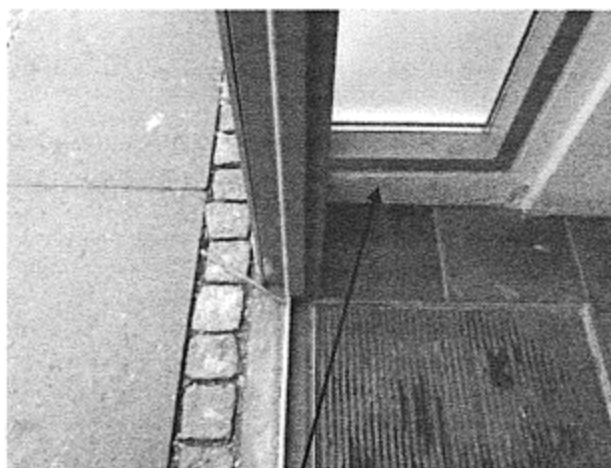
Fotoregistrering: 06 - Trapper**Pos: Registrering:****Foto:****06.3 Indgang**

Ved indgangsdørene er der udlagt klinker. Omkring indgangsdøren mod gaden kunne fugtskader fra den udvendige sokkel ses.

Fugtskade ved hoveddør

Foreningen skal vente med at udbedre fugtskaden ved indgangsdøren til nogle år efter, at soklen er blevet udbedret. Dette udføres først senere, da bygningsdelen først skal stå og affugte.

Det anbefales at vente med at udbedre skaden til soklen er helt udtørret efter opudsningen. Dette kan tage 1-3 år.

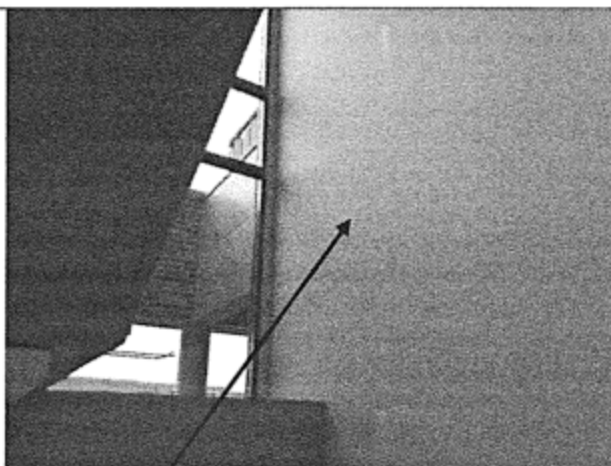
06.4 Vægge

Der sås enkelte revner i vægge ind til lejlighederne. Det blev bemærket, at revnerne primært er koncentreret omkring de bærende dele af bygningskonstruktionen.

Der sås mindre revner i væggene, hvor de bærende bjælker er ilagt i væggen. Revnerne vurderes at skyldes sammensætning af de forskellige materialer der udvider sig uens i forhold til hinanden, så der opstår revner.

Revne i væg

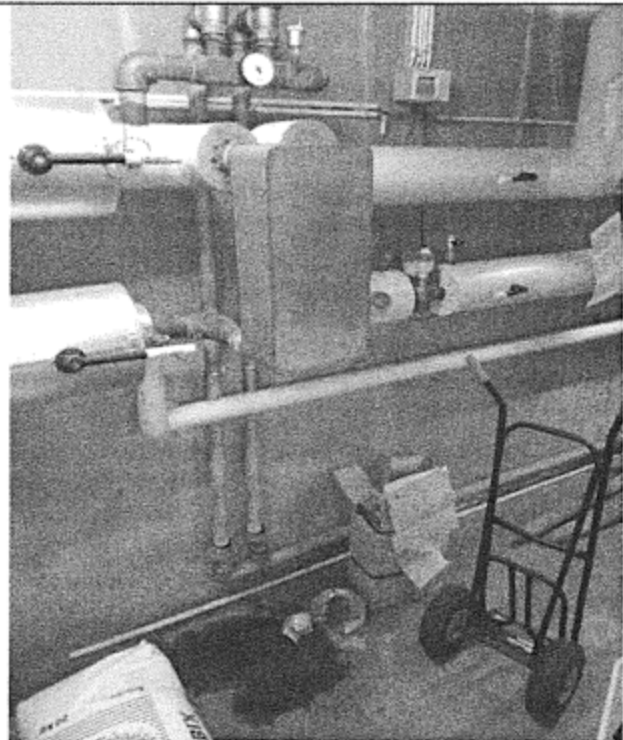
Centralvarmeveksleren var ved besøget utæt, hvorfor isoleringskappen var demonteret.

*Varmecentral***07.3 Varmecentral**

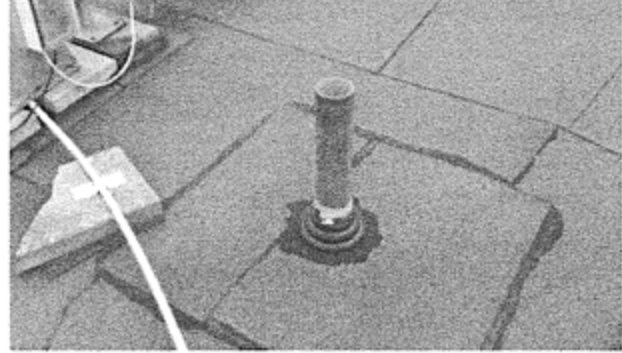
Pos:	Registrering:	Foto:
08.1	Tag Udluftning af faldstamme. Her lader det til, at røret mangler en inddækning og kondensisolering.

<i>Faldstammeudluftning</i>		
08.2	Lejligheder Faldstammen tv. i støbejern.

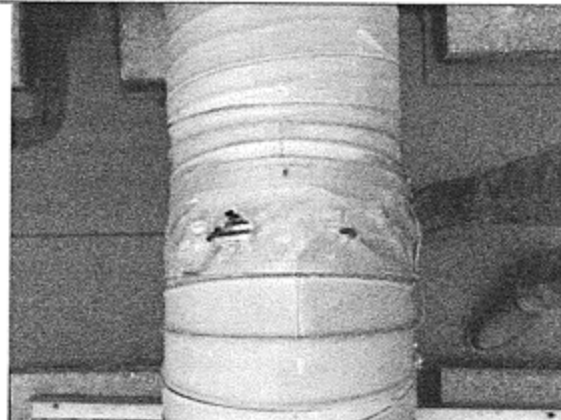
10.2 Taget

En af de slidte fleksible forbindelser.

Nedslidt fleksibel forbindelse

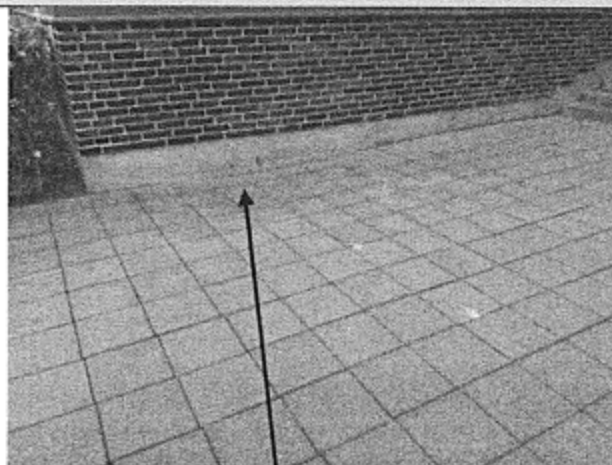
Flisebelægningen ved gennemgangen til gården imellem nr. 14 og 16 har store lun-ker, der giver en negativ hældning på be-lægningen hen mod bygningen.

Lunke i flisebelægning

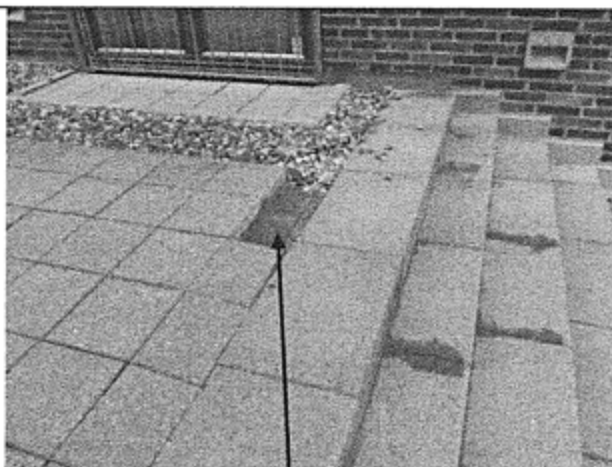
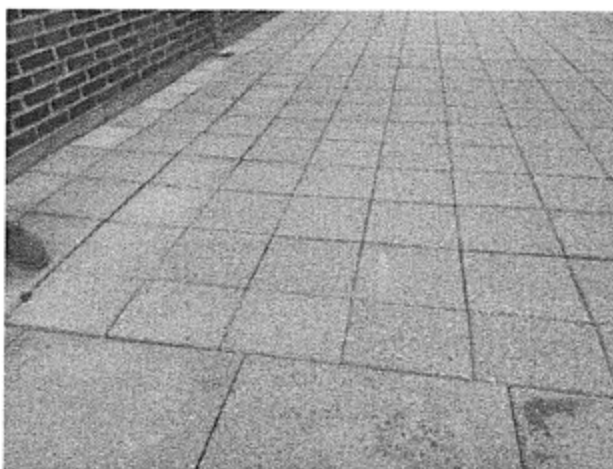
12.2 Belægning

Flisebelægning på reposit ved indgangen til gården ved nr. 10 ligger meget løst og ujævnt. Der er ikke udlagt fugesand imellem fliserne. Belægning føles meget blød at gå på. Det kan muligvis være, at bunden ikke er udført efter forskrifterne. Ved be-sigtigelsen manglede der også en enkelt flise.

Flise mangler ved repos

Ujævn flisebelægning ved repos uden fugesand

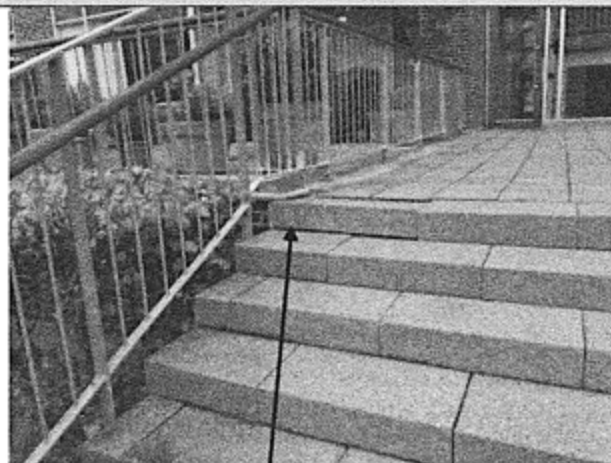
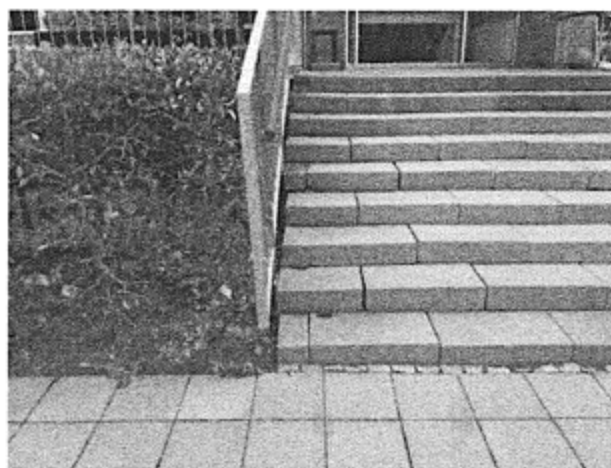
Fotoregistrering: 12 - Private friarealer**Pos: Registrering:****Foto:****12.3 Trappe**

Øverste trin er sunket

Trappetrin der er trukket fra hinanden

Gelænderet bør forlænges, så det kan nedstøbes i terrænet uafhængig af trappen.

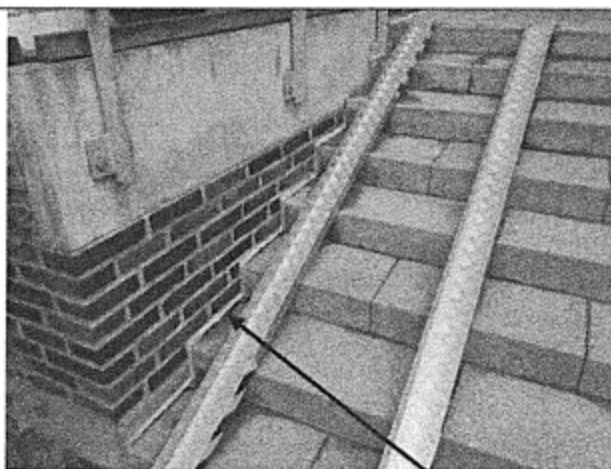
12.4 Trappe

Trappen ved nr. 14 er sunket lidt, så fugen langs teglstensmuren har sluppet.

Fuge er sluppet langs teglstensmuren

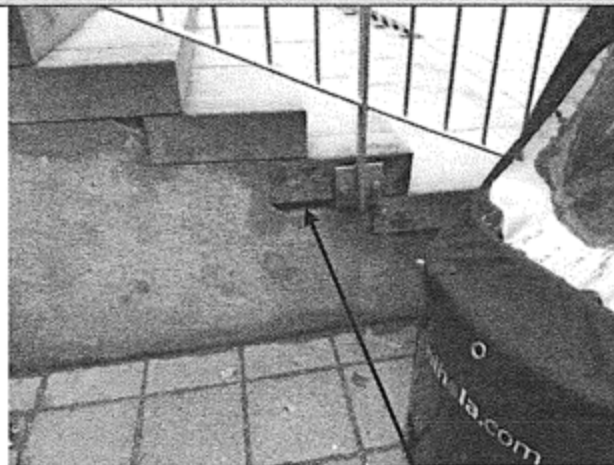
Fotoregistrering: 12 - Private friarealer**Pos: Registrering:****Foto:****12.5 Trappe**

Trappevængen er flere steder forvitret og afskallet.

Pudsafskallinger ved trappevænge
