Realsyn+ for

Flinterupvej 18,  
2720 Vanløse

## Introduktion til VTR rapporten

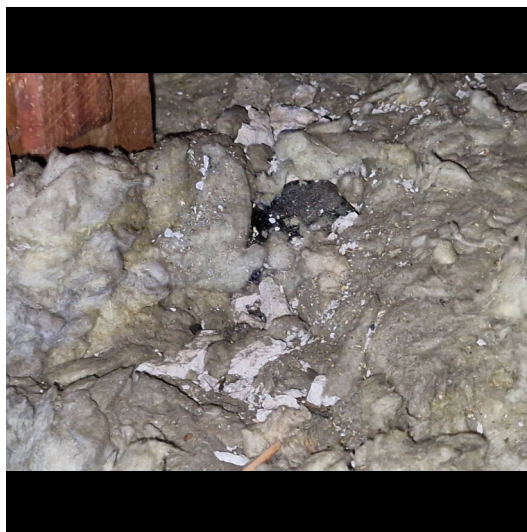
Der kan ligge små stykker eternit på loftrum.

Eternitstykkerne kan indeholde asbest, hvorfor kontakt bør undgås. Såfremt det ønskes fjernet bør det ske i henhold til gældende anvisninger.

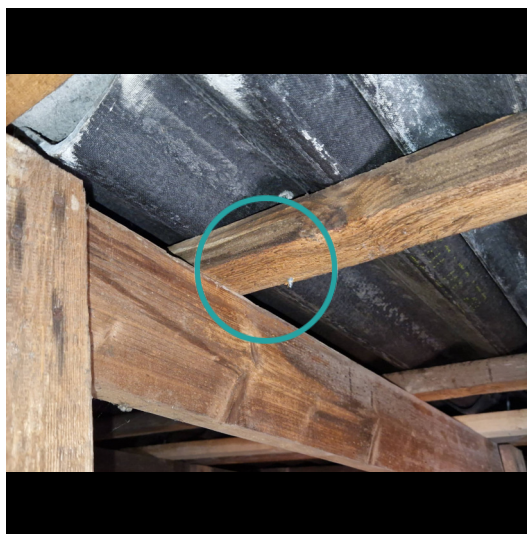
Tagrummets ventilation er begrænset og lægter ses stedvis med lidt misfarvninger.

Der kunne ikke registreres følgeskader ved besigtigelsen.
