Realsyn+ for

Lille Stationsvej 1A,  
4681 Herfølge

Dato for besigtigelse: 01-09-2026

## Introduktion til VTR rapporten

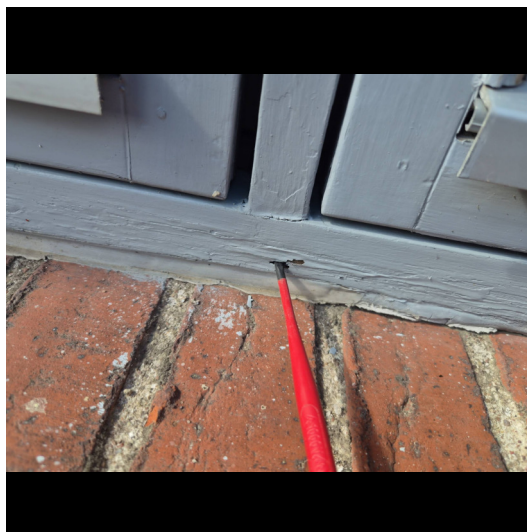
**Døre/vinduer/porte****SKADE:**

Der er nedbrydning i vinduerne enkelte steder, mest mod øst

**RISIKO:**

Nedbrydningen vurderes at fortsætte på længere sigt.

**2.996,00 Pr styk****Udskiftning af nedbrudt træ**

Udbedringseksempel: Udskiftning af nedbrudt træ. Det nedbrudte træ skæres væk og et stykke træ af samme sort og densitet tildannes nøjagtigt og indsættes i stedet for det beskadigede. Det reparerede område grundes og malebehandles på begge sider. Det udskiftede træværk afvaskes, slibes og males en gang.

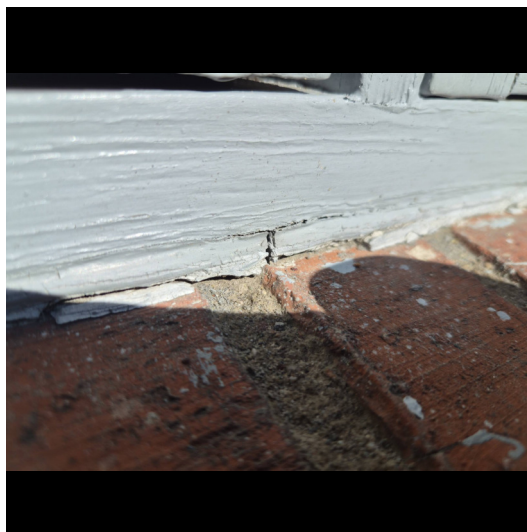
**Døre/vinduer/porte****SKADE:**

Fuger omkring døre og vinduer har mistet elasticiteten og er revnede i overfladen

**RISIKO:**

Det vurderes, at skaden kan udvikle sig på længere sigt.

**373,00 Pr lbm\*****Eftergang af fuger**

Udbedringseksempel: Eftergang af fuger. Kontaktflader mellem fuge og omgivende bygningsdele afrenses. Udrensning/udkradsning af eksisterende fuge, stopning, fugeunderlag og elastisk fuge.

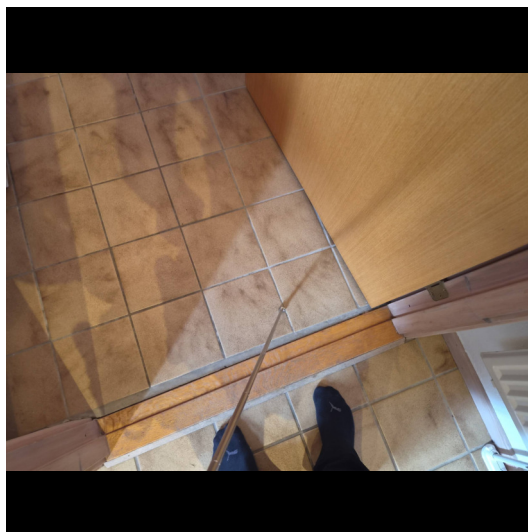
Der er gulvklinter med mangelfuld vedhæftning til underlaget, ses fx ved dør

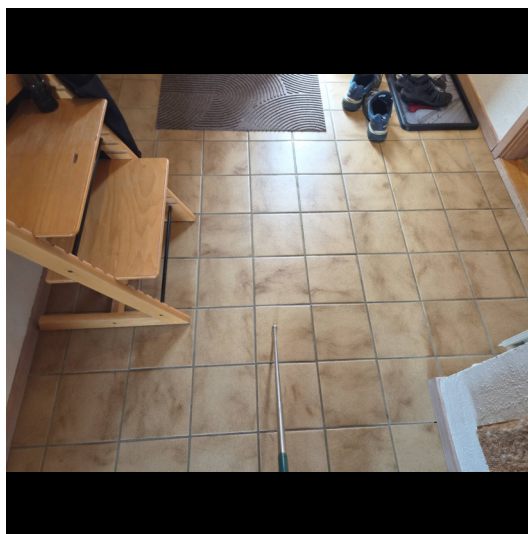
Der er gulvklinter med mangelfuld vedhæftning til underlaget ses midt i rummet

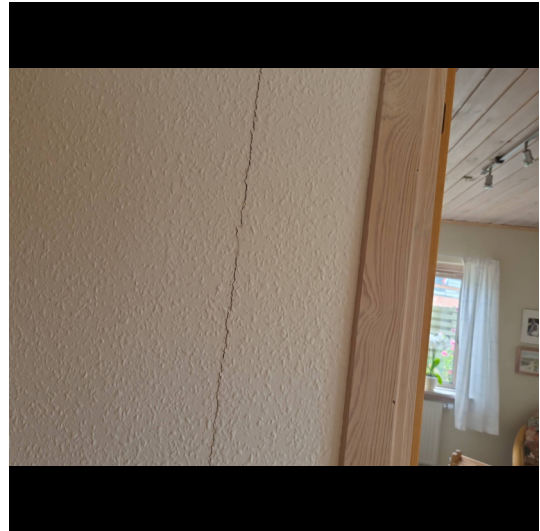
Der er registreret revner i vægge, ses mod værelset. Ses i mindre grad i andre rum

Konstruktionen har henstået sådan i en længere årrække uden følgeskader, der vurderes derfor ikke at være nærliggende risiko for skade.

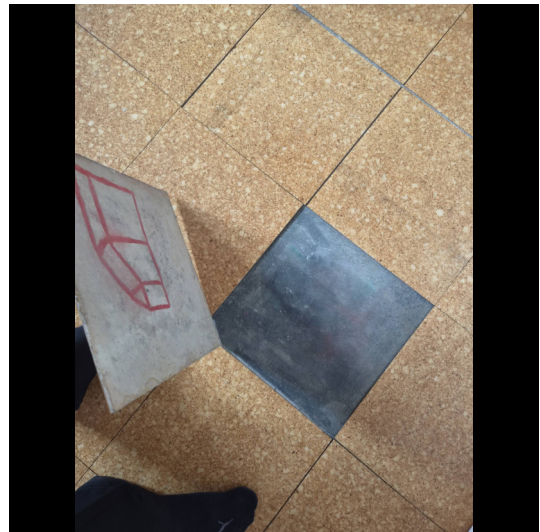
Korkfliserne ligger løst

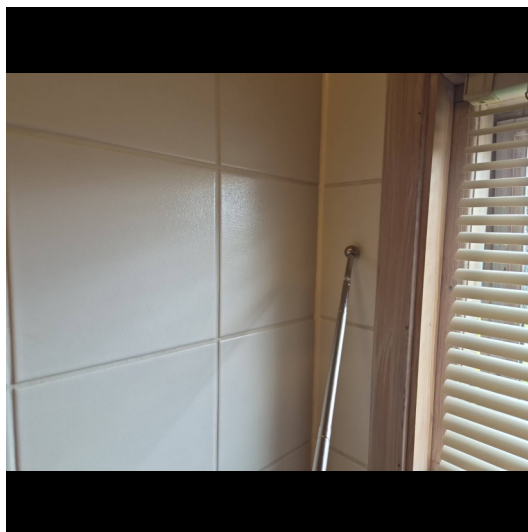
Der er gulvklinter og vægfliser med mangelfuld vedhæftning til underlaget i badeværelset fx ved afløb og vinduet

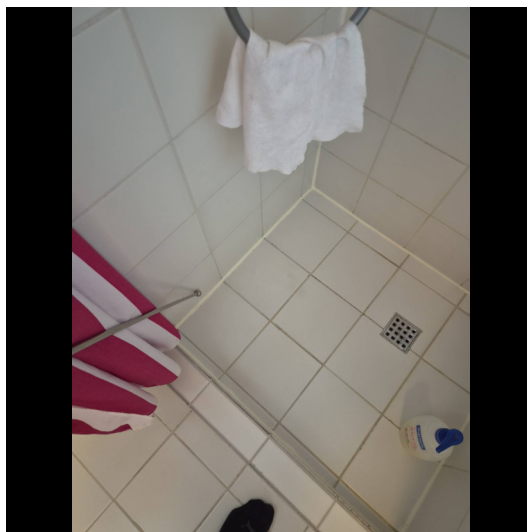
Der er gulvklinker og vægfliser med mangelfuld vedhæftning til underlaget i brusenichen. Samt enkelt revnet gulvkinke

Der er tale om gulv og væg med direkte vandbelastning, hvorfor der er risiko for skader på de omkringliggende konstruktioner og installationer.

## Udskiftning af klinker/fliser

Udbedringseksempel: Udskiftning af vægfliser. Vægfliser aftages. Underlaget rengøres omhyggeligt. Overflader primes og forsegles i hjørner, omkring rørgennemføringer og ved overgang væg/gulv. Heldækkende tætningsmasse påføres. Vægfliser opsættes, fuges og afrenses. I hjørner, og i overgang væg og gulv samt omkring sanitære installationer fuges med elastisk, vådrums siliconefugemasse.

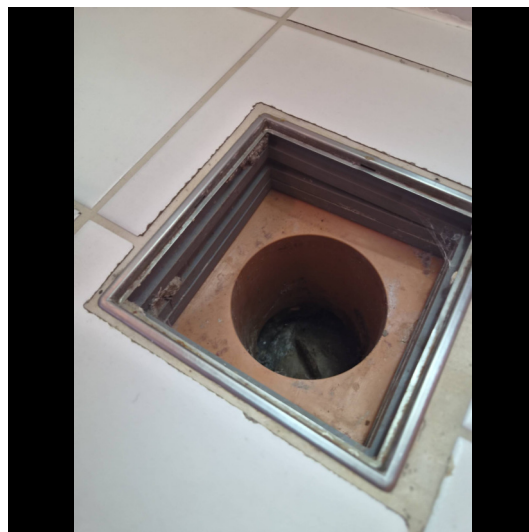
Gulvafløbet er ikke godkendt til sammenbygning med typen af gulvbelægning

Gulvafløbet er ikke vandbelastet fra gulvoverfladen, og der skønnes derfor ikke at være nærliggende risiko for skader.

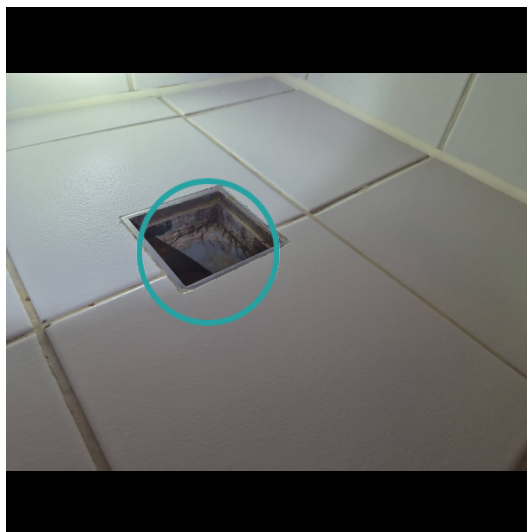
Der er afstand og synlig betonkant mellem afløbsskål og rist i gulv afløb i bruseniche

Afløbet er vandbelastet fra gulvoverfladen, og der er risiko for fugtindtrængen og skader på de underliggende konstruktioner og installationer.

## Udskiftning af gulv afløb

Udbedringseksempel: Udskiftning af gulv afløb i betongulv med fliser/klinker. Afløbsskål ophugges og udskiftes med ny afløbsskål af rustfrit stål med ramme og 140 x 140 mm rist. Inkl. membranklemflange, vandlås og studse for sideindløb. Afløbsskålen tilsluttes afløbssystemet. Beton udstøbes omkring gulv afløbet til plan med eksisterende betonlag.

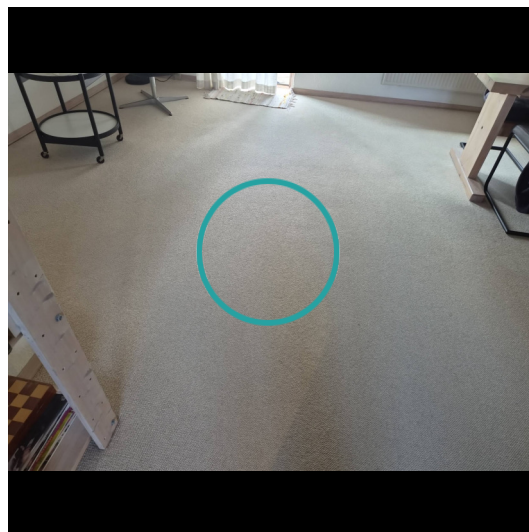
Der er mindre lunke i stuen, ses ca. midt i rummet

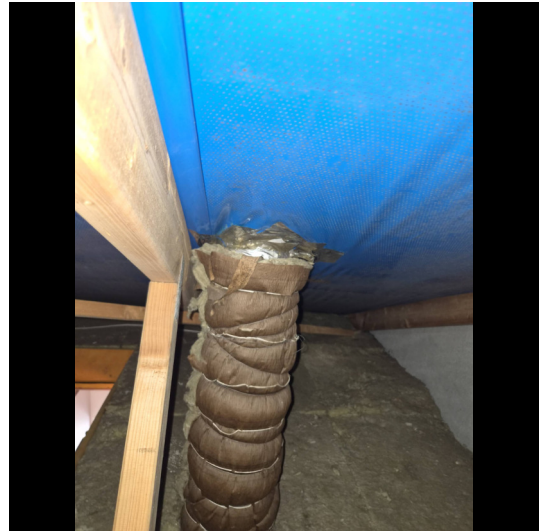
Undertaget mangler tætsluttende samlinger / undertagskraver ved gennemføring af aftræksrør

Det vurderes, at skaden kan udvikle sig på kortere sigt.

Undertaget er ikke udført i et gængs undertagsmateriale. Der er ikke tegn på skade ved besigtigelsen.

**Udbedring/reparation af undertag**

Udbedringseksempel: Aftagning af tagbelægning, reparation, opstramning af undertag og genudlægning af tagbelægning. Undertaget repareres og strammes op, så det højst hænger 10-15 mm. Fjedre til fastholdelse af undertag monteres på taglæggerne udefra. Den nedtagne tagbelægning genoplægges på lægteunderlaget.

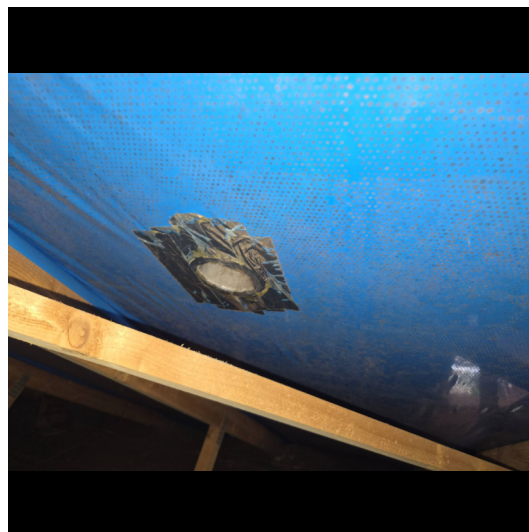
Undertaget er udført med begrænset antal ventilationsventiler jf. datidens byggeskik. Der er dog delvist ventileret i tagfoden og i kip

Konstruktionen har henstået sådan i en længere årrække uden følgeskader, der vurderes derfor ikke at være nærliggende risiko for skade.

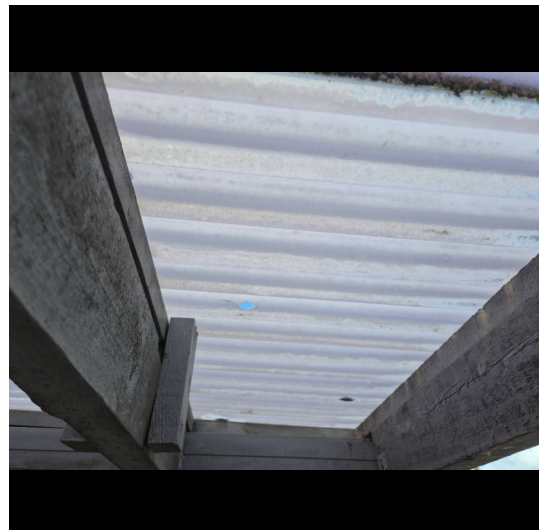
**Tag****SKADE:**

Der er enkelte huller i plasttaget

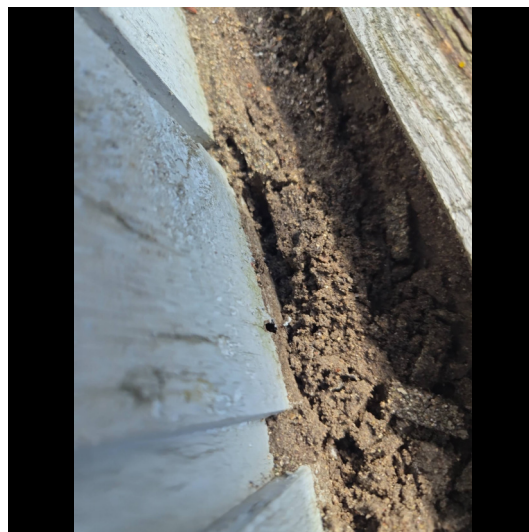
Træbeklædningen er nedbrudt, især mod have. Beklædningen er ikke tæt mod sternbeklædning

Det må påregnes, at forholdet vil udvikle sig på længere sigt.

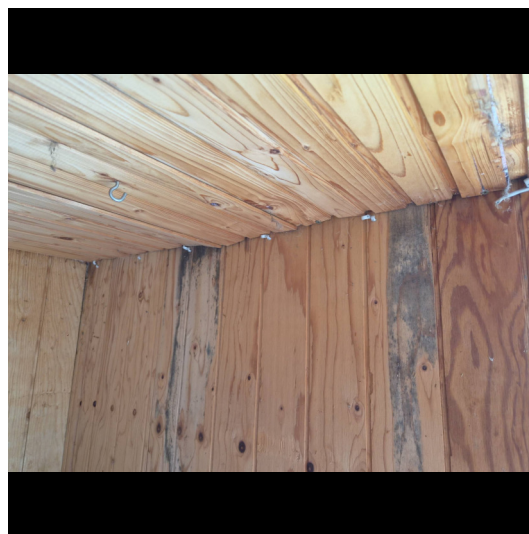
Loft og vægbeklædning ses med misfarvninger.

Det vurderes, at skaden kan udvikle sig på længere sigt.

Formentlig dryp fra taget
