Realsyn+ for

Bakkegårdsvej 14,
4600 Køge

Bygningsoversigt

Dato for besigtigelse: 19-03-2026

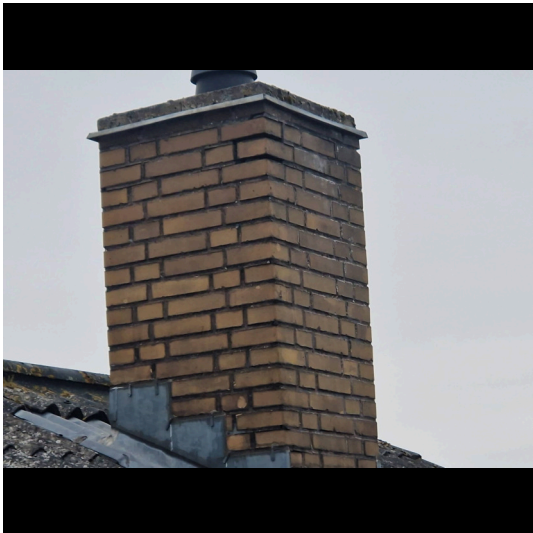
Tag

Skorsten fremstår med løse og defekte fuger i toppen

Forholdet vil udvikle sig yderligere på længere sigt.

Eftergang af fuger i skorsten

Udbedringseksempel: Eftergang af fuger i skorsten. Fuger udbedres ved udkradsning og omfugning. Skadede skorstenensfuger udkradses i fuld bredde til dybde min. 25 mm fra den færdige fugeoverflade. Hele fugen udfyldes efterfølgende.

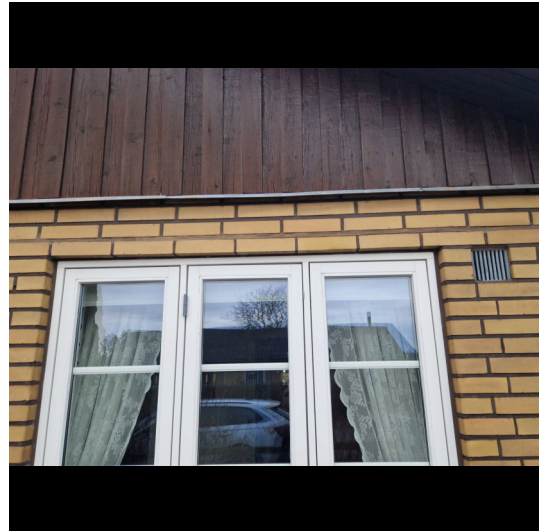
Ydervægge

Fuge over ståltegl er revnet over vindue mod vej og over bryggersdør

Det vurderes, at skaden kan udvikle sig på længere sigt.

Udkradsning og udbedring af fuger

Udbedringseksempel: Eftergang af fuger. Forvitrede/løse fuger, synlige revner og huller i fuger udbedres ved udkradsning og omfugning. Fuger udkradses i fuld bredde til dybde min. 15 mm fra den færdige fugeoverflade. I ældre facader udkradses til dybde min. 25 mm. Efter rengøring og vanding efterfuges med tilbageliggende fuger.

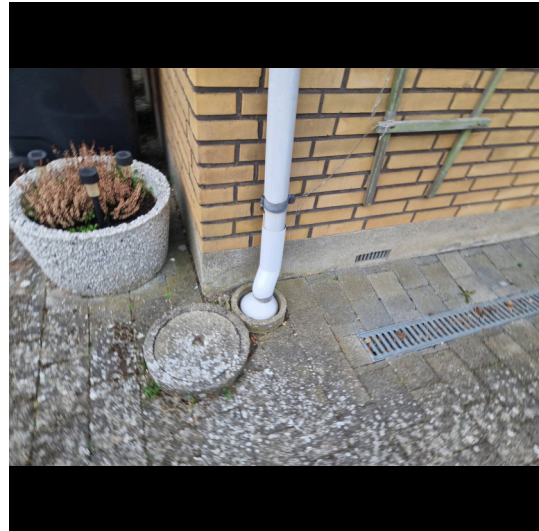
Fundament/sokkel

Der er enkelte revner i sokkel især ved hjørner mod vej

Revnedannelserne skønnes at være i ro - mindre bevægelse over en længere årrække samt mindre revnedannelse efter reparation kan dog forekomme. Mindre revner er almindeligt forekommende i ældre bygninger.

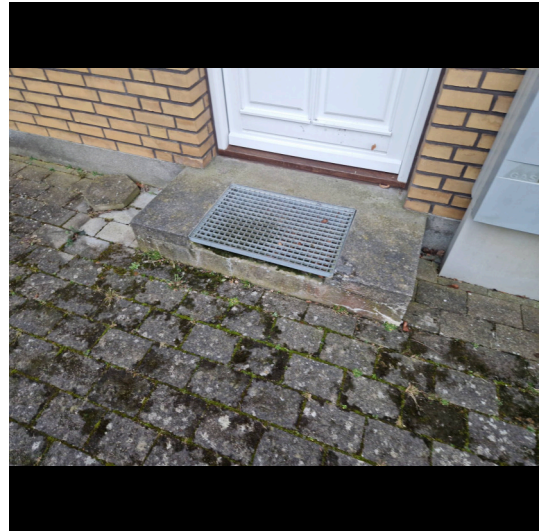
Fundament/sokkel

Trappeløb til mod bryggersdør har revnedannelser, i trin.

Forholdet skønnes fortsat at udvikle sig på længere sigt.

Udbedring af revner i trappe

Udbedringseksempel: Udbedring af revner i trappe. Revnerne udhugges, bredde min. 15 mm, afrensnes for løse partikler, vandes og udfyldes med mørtel. Overfladen udglattes.

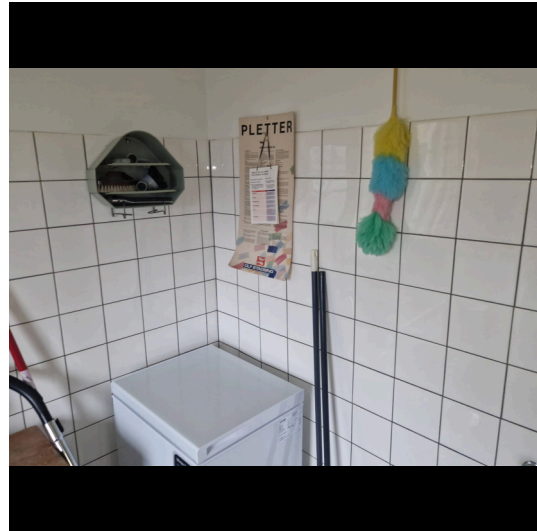
Stueplan

Der er flere vægfliser med mangelfuld vedhæftning til underlaget flere steder

Det vurderes, at skaden kan udvikle sig på længere sigt.

Udskiftning af klinker/fliser

Udbedringseksempel: Udskiftning af fliser/klinker. Aftagning af fliser/klinker. Underlaget rengøres omhyggeligt. Svummelag af cement og fint sand 1:1 arbejdes ind i underlaget. Afretningslag af slidlagsbeton 0-4 mm udlægges, komprimeres og afrettes, lagtykkelse 20 mm. Fleksibel fliseklæb, 3,5 kg/m², påføres. fliser/klinker udlægges, fuges med cementbaseret fugemasse og afrenses. I overgang væg og gulv fuges med silicone fugemasse.

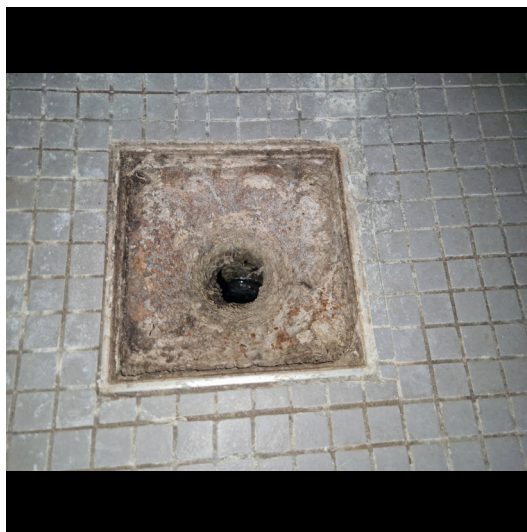
Stueplan

Afløbsskålen er rusten

Gulv afløbet er ikke vandbelastet fra gulvoverfladen, og der skønnes derfor ikke at være nærliggende risiko for skader.

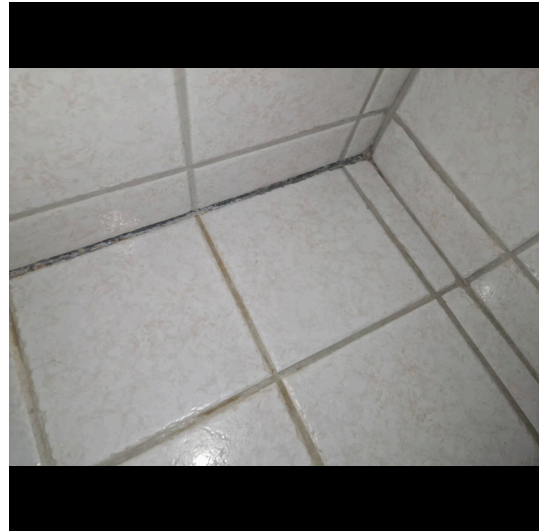
Stueplan

Der er enkelte gulvklinter med mangelfuld vedhæftning til underlaget, samt fuger mellem vægge og gulv og omkring afløb som er defekte

Der er tale om gulv med direkte vandbelastning, hvorfor der er risiko for skader på de omkringliggende konstruktioner og installationer.

Udskiftning af klinker/fliser

Udbedringseksempel: Udskiftning af fliser/klinker Aftagning af fliser/klinker. Underlaget rengøres omhyggeligt. Svummelag af cement og fint sand 1:1 arbejdes ind i underlaget. Afretningslag af slidlagsbeton 0-4 mm udlægges, komprimeres og afrettes, lagtykkelse 20 mm. Flexibel fliseklæb, 3,5 kg/m², påføres. Fliser/klinker udlægges, fuges med cementbaseret fugemasse og afrenses. I overgang væg og gulv fuges med silicone fugemasse.

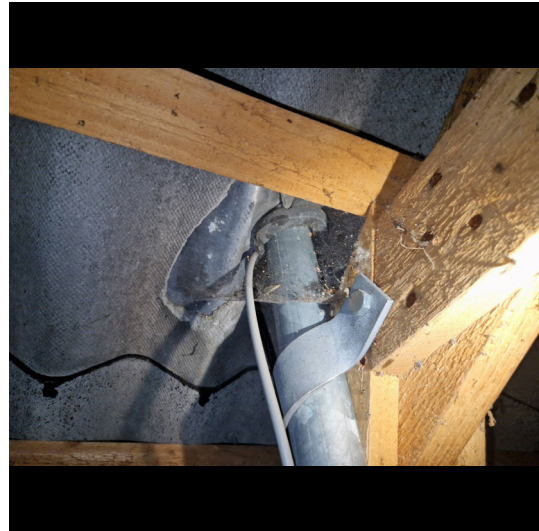
Stueplan

Tagplade er ikke tætnet omkring antenne midt på hus

Det vurderes, at skaden kan udvikle sig på kortere sigt.

Indhent tilbud fra tømrer

Opgaven har ikke været mulig at prissætte, det anbefales at kontakte en tømrer med henblik på udredning af opgaven og tilbud på udbedring.

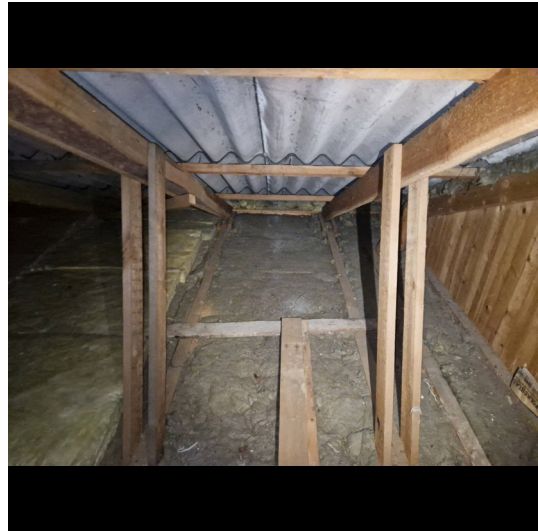
Tagplader er blevet rensset og malet. Der er i forbindelse med afrensningen trængt afrensningsslam ind i tagrummet, hvor det ligger i striber på isoleringen og på gangbro

Afrensningsslammet kan indeholde asbest, hvorfor kontakt bør undgås. Såfremt det ønskes fjernet bør det ske i henhold til gældende anvisninger.

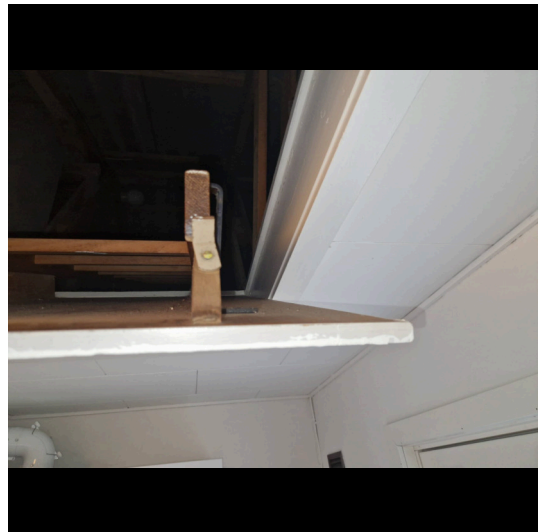
Loftlem mangler tætningslister og er uisoleret

Konstruktionen har henstået sådan i en længere årrække uden følgeskader, der vurderes derfor ikke at være nærliggende risiko for skade.

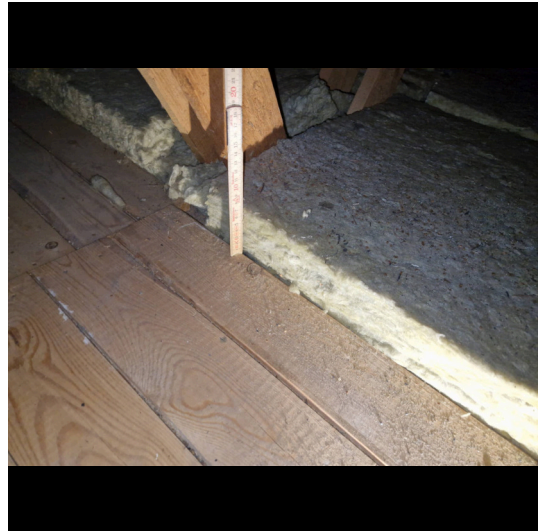
Stueplan

Gangbroen ligger direkte oven på isoleringen

Konstruktionen har henstået sådan i en længere årrække uden følgeskader, der vurderes derfor ikke at være nærliggende risiko for skade.

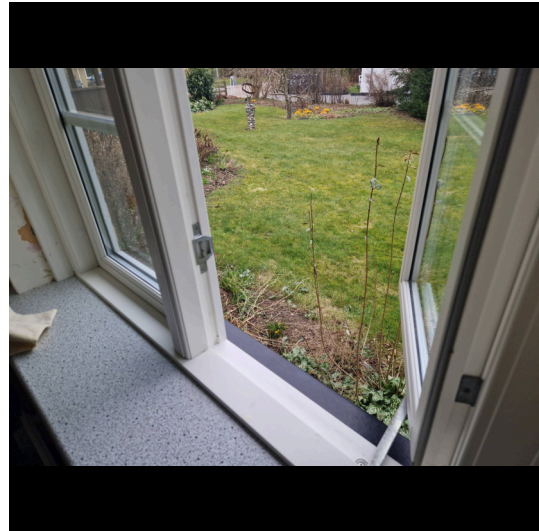
Stueplan

Vinduet i værelse overholder ikke kravet til redningsåbning

Der er risiko for personskade i tilfælde af brand.

Forholdet kan evt. afhjælpes ved montering af røgalarm tilsluttet el-nettet, jf. BR18.

Etablering af godkendt redningsåbning

Opgaven har ikke været mulig at prissætte, det anbefales at kontakte en tømrer med henblik på udredning af opgaven og tilbud på udbedring.

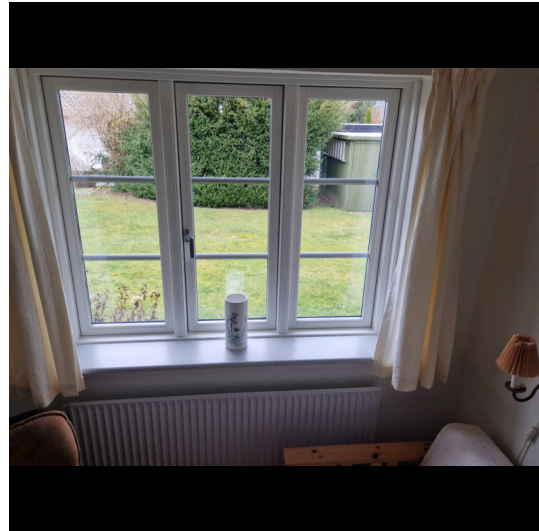
Stueplan

Vinduet i værelse overholder ikke kravet til redningsåbning

Der er risiko for personskade i tilfælde af brand.

Forholdet kan evt. afhjælpes ved montering af røgalarm tilsluttet el-nettet, jf. BR18.

Etablering af godkendt redningsåbning

Opgaven har ikke været mulig at prissætte, det anbefales at kontakte en tømrer med henblik på udredning af opgaven og tilbud på udbedring.

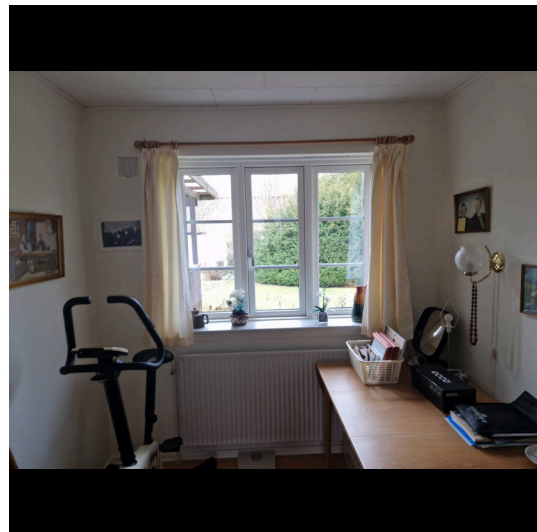
Stueplan

Vinduet i værelse overholder ikke kravet til redningsåbning

Der er risiko for personskade i tilfælde af brand.

Forholdet kan evt. afhjælpes ved montering af røgalarm tilsluttet el-nettet, jf. BR18.

Etablering af godkendt redningsåbning

Opgaven har ikke været mulig at prissætte, det anbefales at kontakte en tømrer med henblik på udredning af opgaven og tilbud på udbedring.

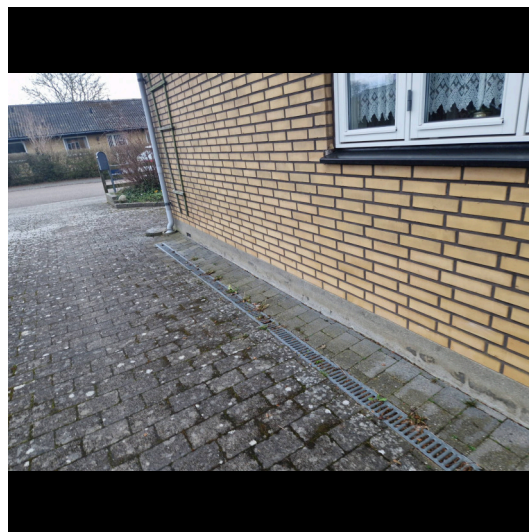
Stueplan

Antal og placering af ventilationsriste er ikke i overensstemmelse med gældende regler for ventilation af ventileret hulrum, se mod indkørsel hvor enkelt er under terræn

Dette kan medføre opfugtninger og skader på konstruktionerne på kortere sigt.

Sænkning/ændring af terræn

Udbedringseksempel: Sænkning/ændring af hældning på terræn ved bygning. Eksisterende belægning optages og evt. grusunderlaget afrømmes. Råjord afrømmes og bortkøres. Terræn afrettes og det afrømmede grus udlægges, afrettes og komprimeres. Afretningslag af velgraderet bakkemateriale udlægges, kornkurve 0-8 mm, hvorefter overfladen aftrækkes nøjagtigt med ledere og retskinne, så terrænet får fald min. 1:50 på de første 3 m væk fra bygningen. Eksisterende belægning udlægges i lige flugter.

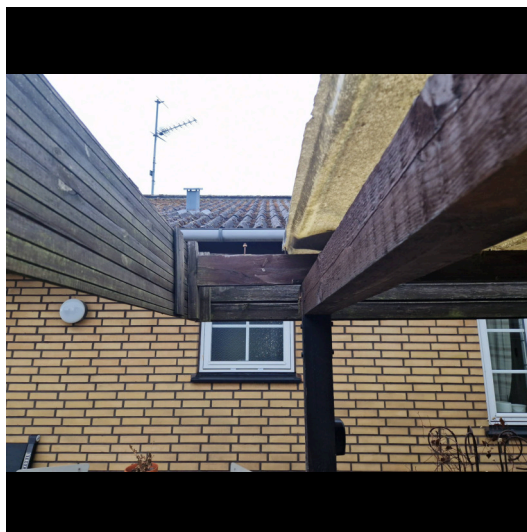
Plastpladerne er defekte flere steder

Det vurderes, at skaden kan udvikle sig på kortere sigt.

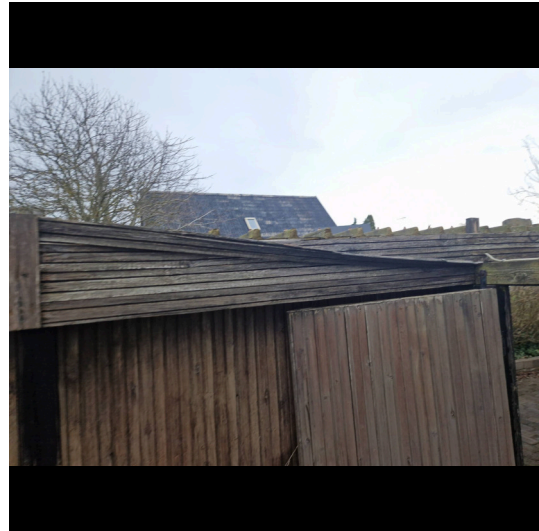
Udvendigt træværk ved og omkring tag har påbegyndende nedbrudt træ. Forholdet er konstateret i stern og remender mod have

Forholdet skønnes at udvikle sig og svække bygningens struktur over tid.

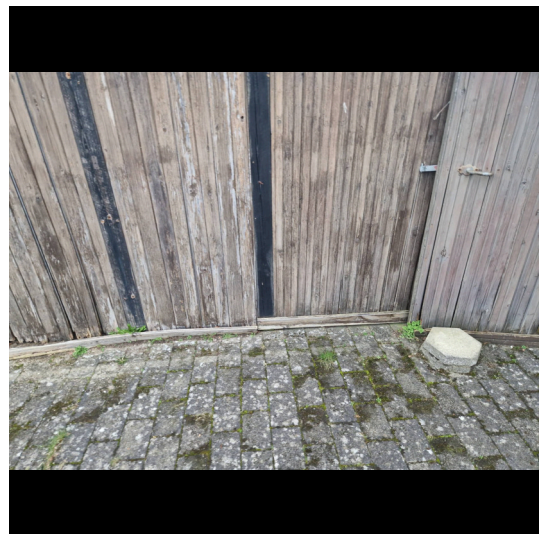
Træbeklædningen er nedbrudt, især mod have

Det må påregnes, at forholdet vil udvikle sig på længere sigt.

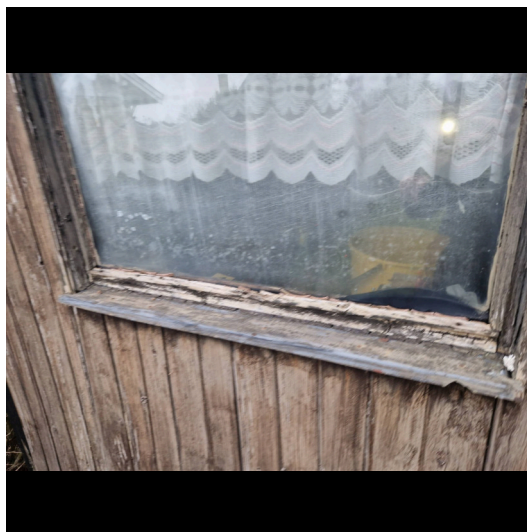
Døre/vinduer/porte

Der er nedbrydning i vindue mod have

Der er risiko for, at træet nedbrydes yderligere.

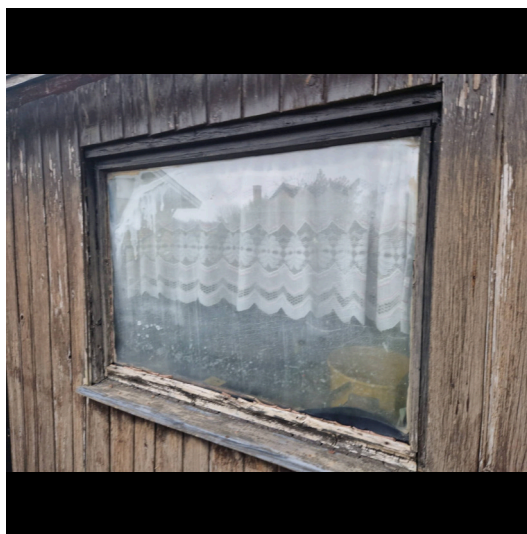
Døre/vinduer/porte

Der er en punkteret termorude i vindue

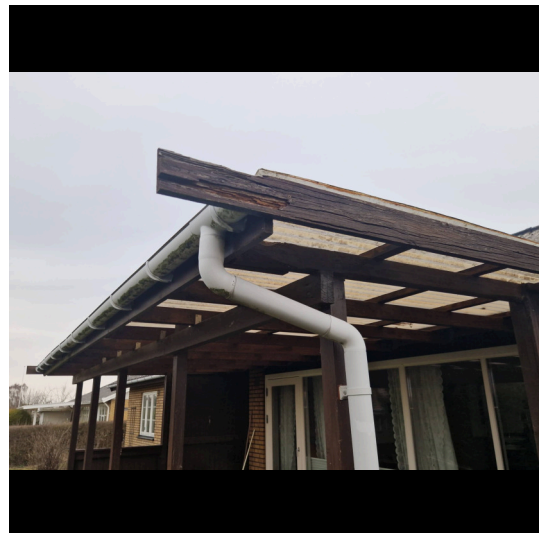
Udvendigt træværk ved og omkring tag har påbegyndende nedbrudt træ. Forholdet er konstateret i vindskeder mod vej

Forholdet skønnes at udvikle sig og svække bygningens struktur over tid.

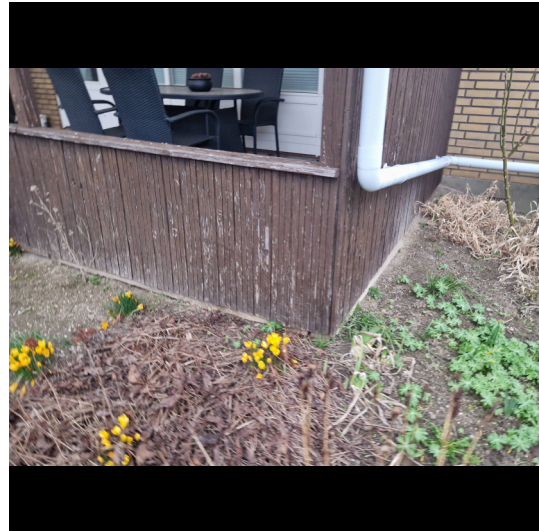
Ydervægge

Træbeklædningen er nedbrudt, især mod vej

Det må påregnes, at forholdet vil udvikle sig på længere sigt.
