Realsyn+ for

Parnasvej 8,  
4180 Sorø

Dato for besigtigelse: 09-06-2026

## Introduktion til VTR rapporten

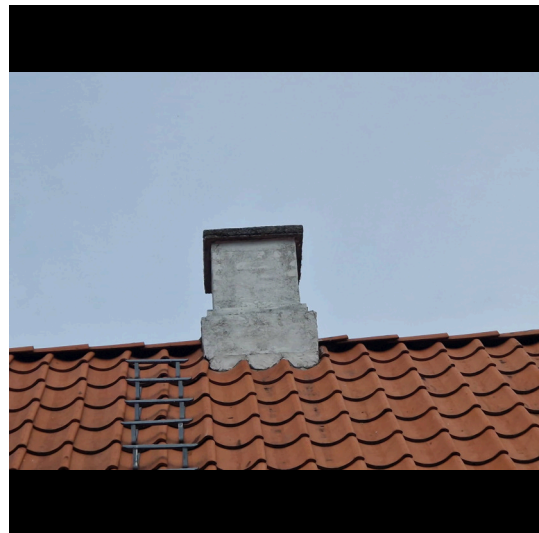
**Tag****SKADE:**

Afdækningsplade ved skorsten er med mindre revner og overfladeskader

Det vurderes, at skaden kan udvikle sig på længere sigt.

Opgaven vurderes at kunne udbedres af en murer. Vi anslår at arbejdslønnen er den største del af udbedringsomkostningen og materialer udgør en mindre del. Det anbefales derfor at lade en murer udbedre opgaven på regning.

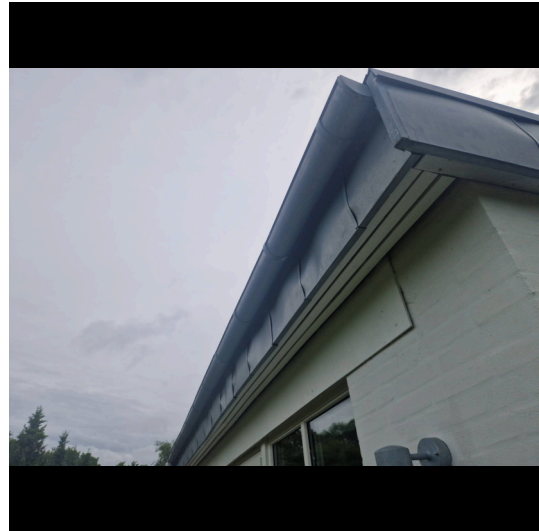
Stern inddækning ved fladt tag er deforme

Der kunne ikke registreres følgeskader ved besigtigelsen, og der vurderes ikke at være nærliggende risiko for skade.

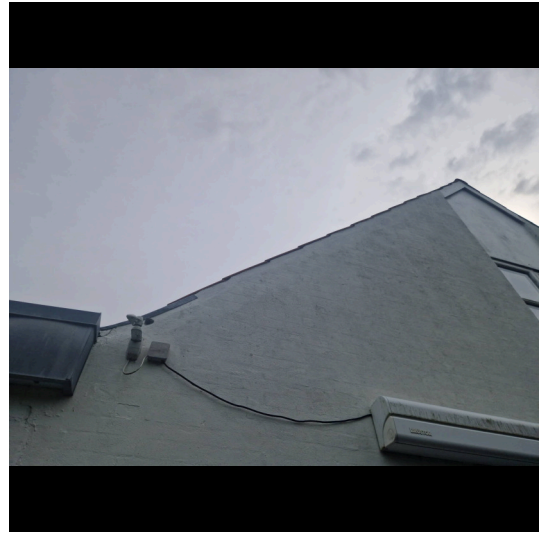
Der er revnet forskellingsmørtel (tætning) mellem murværk og tagbelægning i gavl især mod have

Forholdet kan fortsat udvikle sig, og der er på sigt risiko for skader på andre bygningsdele

Opgaven vurderes at kunne udbedres af en murer. Vi anslår at arbejdslønnen er den største del af udbedringsomkostningen og materialer udgør en mindre del. Det anbefales derfor at lade en murer udbedre opgaven på regning.

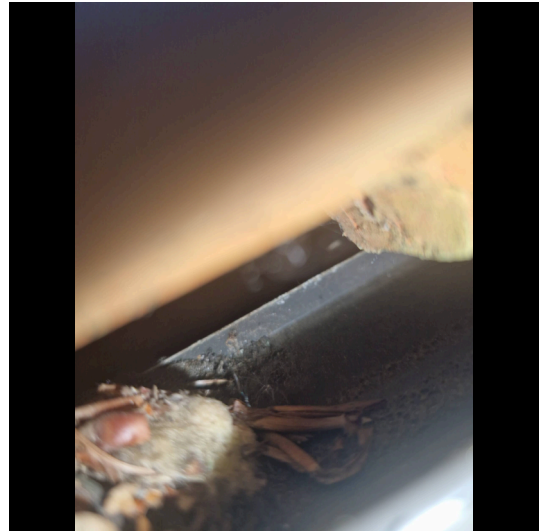
Skumklodser mangler mellem ovenlysvinduers inddækning i siderne og op mod undersiden af tagsten

Der er risiko for slagregn og fygesne kan trænge ind i konstruktionen

Opgaven har ikke været mulig at prissætte, det anbefales at kontakte en tømrer med henblik på udredning af opgaven og tilbud på udbedring.

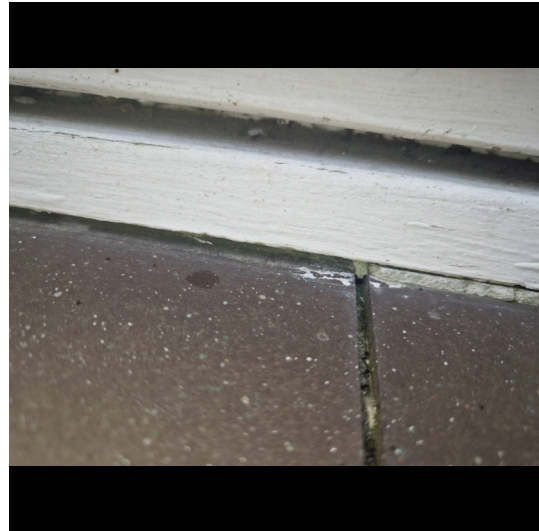
Fuger er revnet og mangler under vinduer mod sålbænke, se bl.a kælder vinduer mod indkørsel

Det vurderes, at skaden kan udvikle sig på længere sigt.

Udbedringseksempel: Eftergang af fuger. Kontaktflader mellem fuger og omgivende bygningsdele afrenses. Udrensning/udkradsning af eksisterende fuger, stopning, fugeunderlag og elastisk fuger.

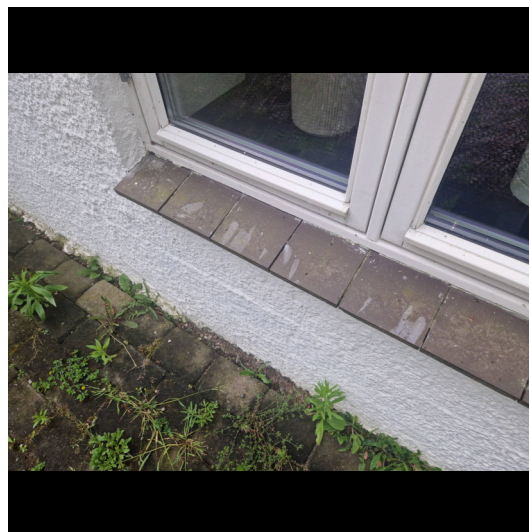
Der er defekte fuger i sålbænke ved vinduer f.eks. mod indkørsel

Der kunne ikke registreres følgeskader ved besigtigelsen, og der vurderes ikke at være nærliggende risiko for skade.

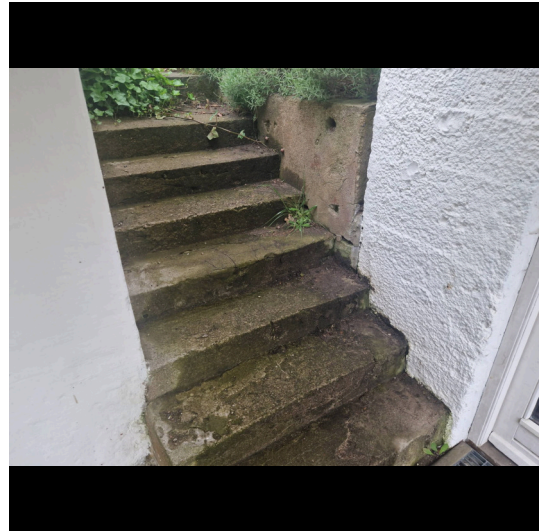
Trappeløb fra bryggersdør har revnedannelser og pudsafskalninger i trin.

Forholdet skønnes fortsat at udvikle sig på længere sigt.

Udbedringseksempel: Eftergang af trappe. Afskalninger og løst puds på trappe afhugges, dybde min. 10 mm, kant 90°. Grundes og slutpuds med mørtel af samme type som den øvrige puds og afdækkes mod udtørring i ca. 10 dage. Ved evt. reparation ved terræn føres mørtlen min. 100 mm under terræn.

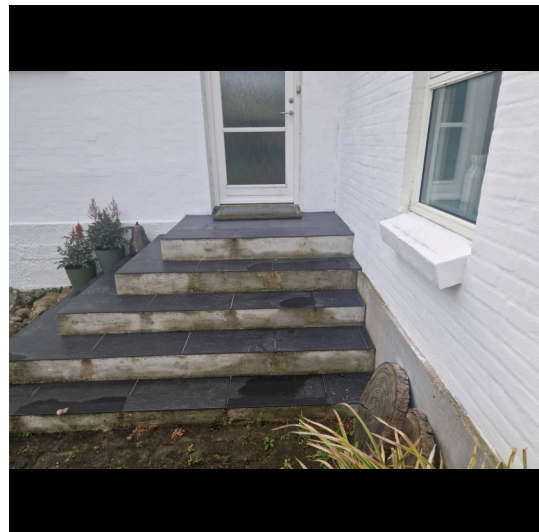
Trappeværn ved stueetage mangler

Forholdet giver risiko for personskade.

Opgaven vurderes at kunne udbedres af en blikkenslager. Vi anslår at arbejdslønnen er den største del af udbedringsomkostningen og materialer udgør en mindre del. Det anbefales derfor at lade en blikkenslager udbedre opgaven på regning.

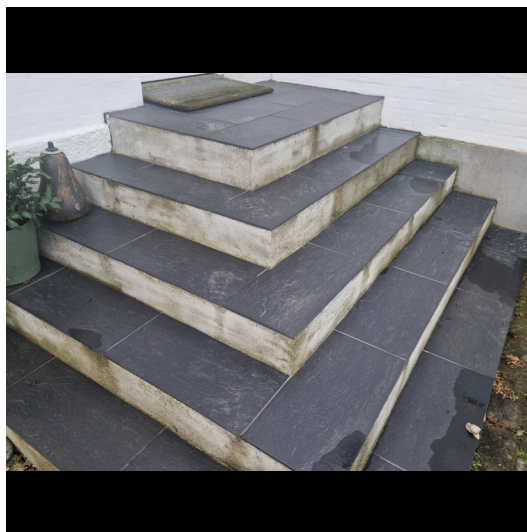
Klinker på trappe mod stueetage har begrænset vedhæftning

Det vurderes, at skaden kan udvikle sig på længere sigt.

Udbedringseksempel: Udskiftning af fliser/klinker. Aftagning af alle fliser. Underlaget rengøres omhyggeligt. Svømmelag af cement og fint sand 1:1 arbejdes ind i underlaget. Afretningslag af slidlagsbeton 0-4 mm udlægges, komprimeres og afrettes, lagtykkelse 20 mm. Flexibel fliseklæb, 3,5 kg/m<sup>2</sup>, påføres. Fliser/klinker udlægges fuges med cementbaseret fugemasse og afrenses. I overgang væg og gulv fuges med silicone fugemasse.

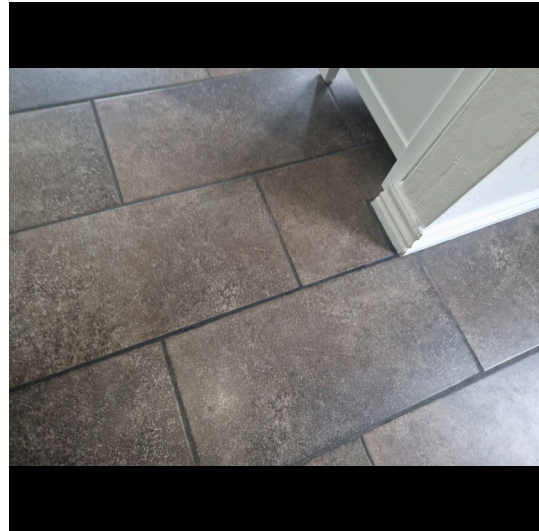
Der er gulvklinter med mangelfuld vedhæftning til underlaget og med revnet fuger, mellem køkken og alrum og ved dør mod terrasse

Det vurderes, at skaden kan udvikle sig på længere sigt.

Udbedringseksempel: Udskiftning af fliser/klinker Aftagning af fliser/klinker. Underlaget rengøres omhyggeligt. Svummelag af cement og fint sand 1:1 arbejdes ind i underlaget. Afretningslag af slidlagsbeton 0-4 mm udlægges, komprimeres og afrettes, lagtykkelse 20 mm. Flexibel fliseklæb, 3,5 kg/m<sup>2</sup>, påføres. Fliser/klinker udlægges, fuges med cementbaseret fugemasse og afrenses. I overgang væg og gulv fuges med silicone fugemasse.

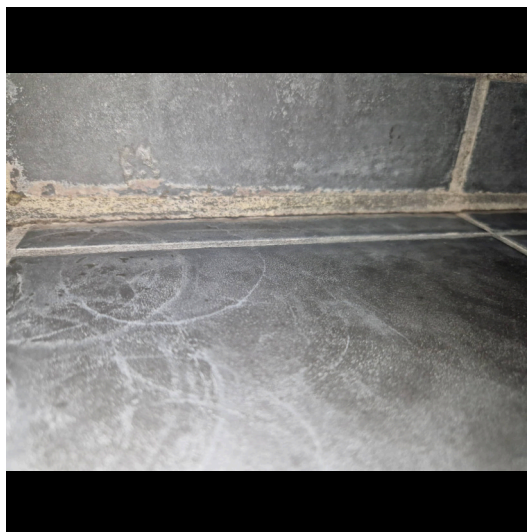
Der er defekte mørtel fuger i bruseniche mellem vægge og gulv

Der er tale om fuger, som er direkte vandbelastede, hvorfor der er risiko for skader på de omkringliggende konstruktioner og installationer.

Udbedringseksempel: Eftergang af fuger. Eksisterende fuger udskæres. Underlaget rengøres omhyggeligt, fugesider affedtes. Fugemassen påføres ved brug af flisebræt, og smøres ud for at fylde mellemrummet mellem fliser og klinker.

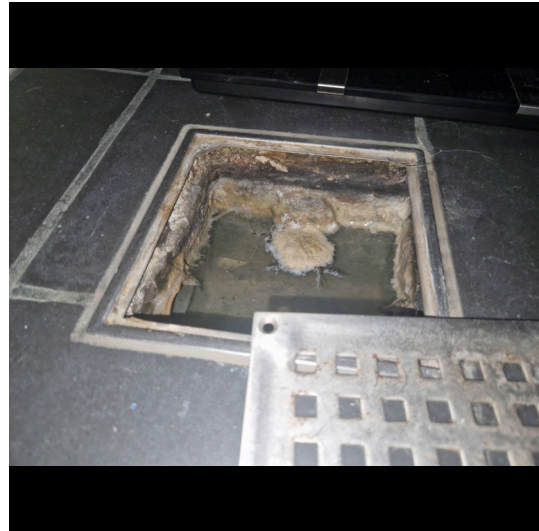
**Stueplan****SKADE:**

Der er afstand og synlig betonkant mellem afløbsskål og rist i gulv afløb ved håndvasken

Gulv afløbet er ikke vandbelastet fra gulvoverfladen, og der skønnes derfor ikke at være nærliggende risiko for skader.

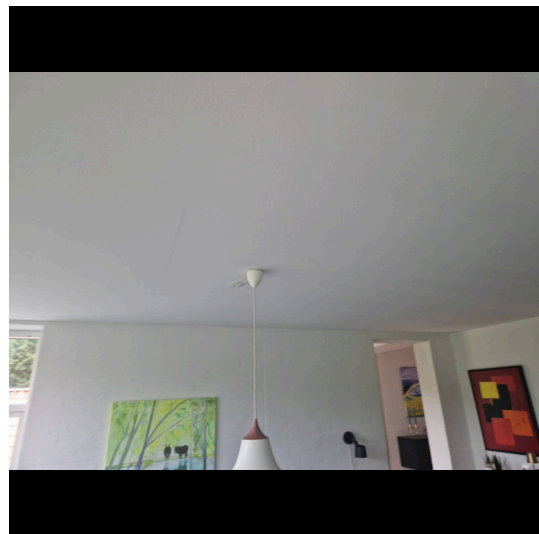
**Stueplan****SKADE:**

Der er synlige pladesamlinger i loft

Forholdet er begrænset og skønnes ikke at vil udvikle sig.

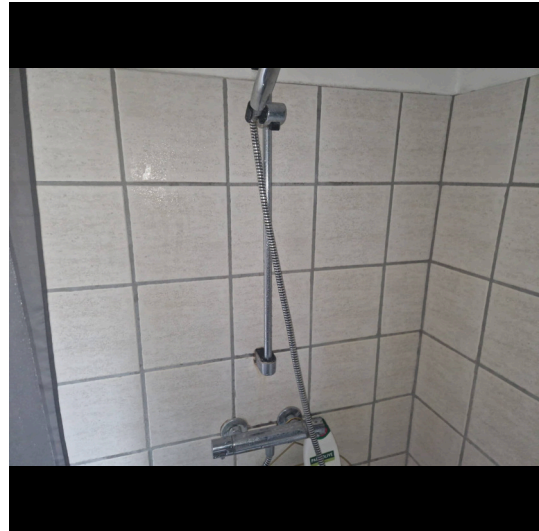
Der er enkelte vægfliser med mangelfuld vedhæftning til underlaget primært på væg ved blandingsbatteri

Der er tale om vægge med direkte vandbelastning, hvorfor der er risiko for skader på de omkringliggende konstruktioner og installationer.

Udbedringseksempel: Udskiftning af fliser/klinker. Aftagning af fliser/klinker. Underlaget rengøres omhyggeligt. Svummelag af cement og fint sand 1:1 arbejdes ind i underlaget. Afretningslag af slidlagsbeton 0-4 mm udlægges, komprimeres og afrettes, lagtykkelse 20 mm. Fleksibel fliseklæb, 3,5 kg/m<sup>2</sup>, påføres. fliser/klinker udlægges, fuges med cementbaseret fugemasse og afrenses. I overgang væg og gulv fuges med silicone fugemasse.

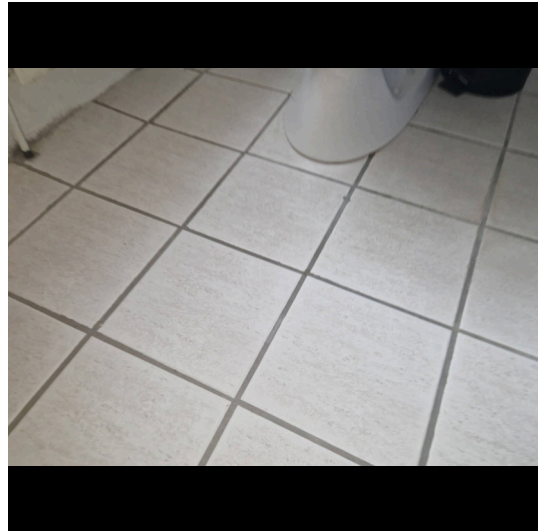
**Kælder****SKADE:**

Der er enkelt område hvor gulvklinter er med mangelfuld vedhæftning til underlaget omkring toilet

Der er tale om et mindre område, som ikke er vandbelastet. Der vurderes derfor ikke at være nærliggende risiko for skader.

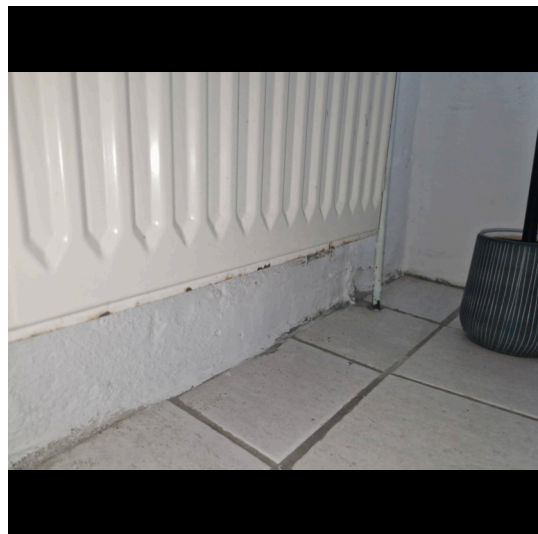
**Kælder****SKADE:**

Radiator har overfladerust i bunden

Der er tale om overfladisk korrosion/rustdannelse, hvilket er almindeligt forekommende på ældre installationer.

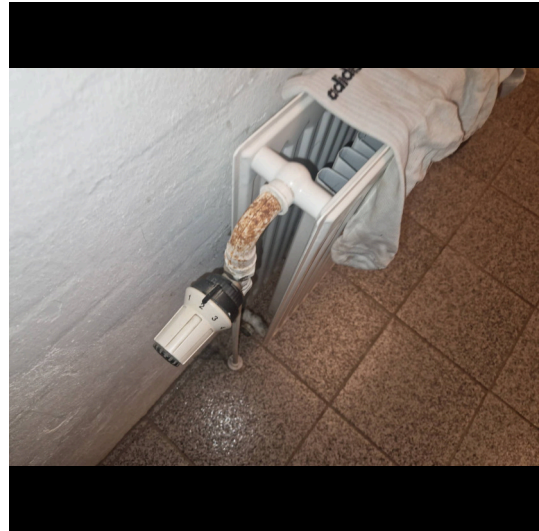
**Kælder****SKADE:**

Varmerør har overfladerust efter ventil

Der er tale om overfladisk korrosion/rustdannelse, hvilket er almindeligt forekommende på ældre installationer.

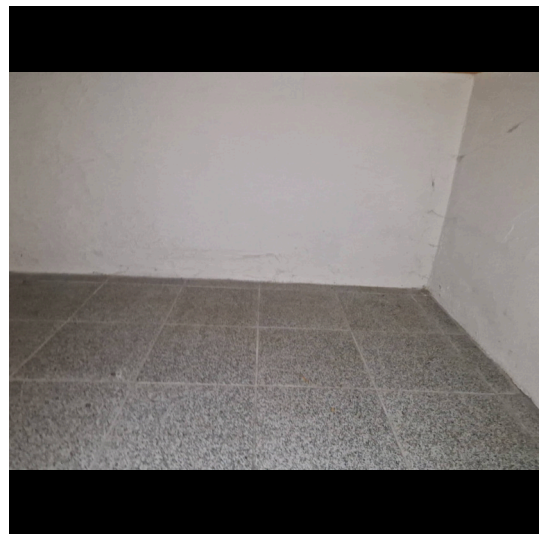
**Kælder****SKADE:**

Der kan konstateres opfugtninger i bunden af vægge ved flere vægge mod jord

Omfanget er på nuværende tidspunkt så begrænset, at der ikke skønnes nærliggende risiko for skade. Opstigende og indtrængende grundfugt i ældre kældervægge er almindeligt forekommende.

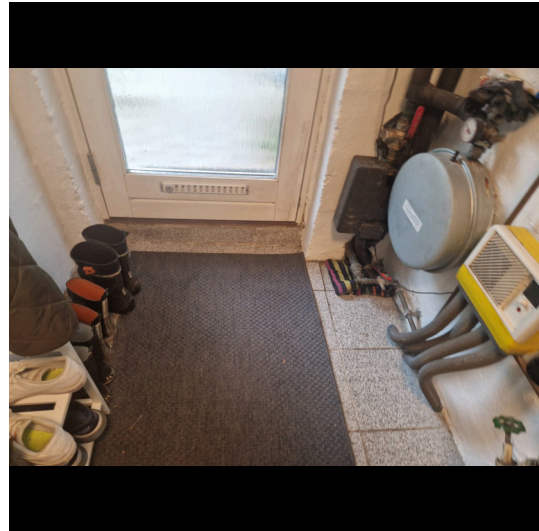
Der er enkelte områder hvor gulvklinter er med mangelfuld vedhæftning til underlaget, primært mod døråbninger

Omfanget er på nuværende tidspunkt så begrænset, at der ikke skønnes at være nogen risiko.

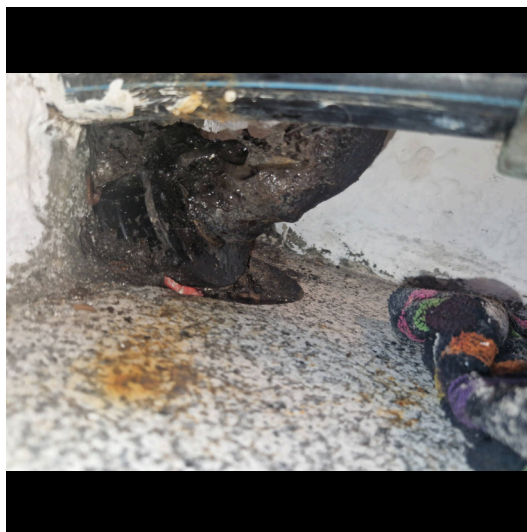
Rør er utæt th for yderdør mod gulv

Det vurderes, at skaden kan udvikle sig på kortere sigt.

Udbedringseksempel: Udskiftning af varmerør. Der lukkes for vandet og installationen tømmes i fornødent omfang for vand. Varmerør nedtages og bortkøres. Nyt varmerør monteres.

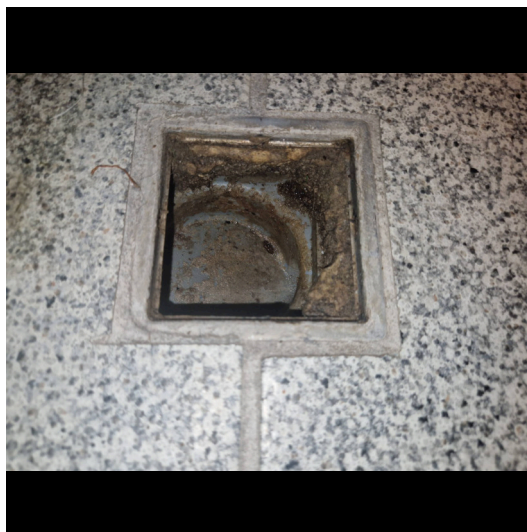
Der er afstand og synlig betonkant mellem afløbsskål og rist i gulv afløb foran vaskemaskine

Gulv afløbet er ikke vandbelastet fra gulvoverfladen, og der skønnes derfor ikke at være nærliggende risiko for skader.

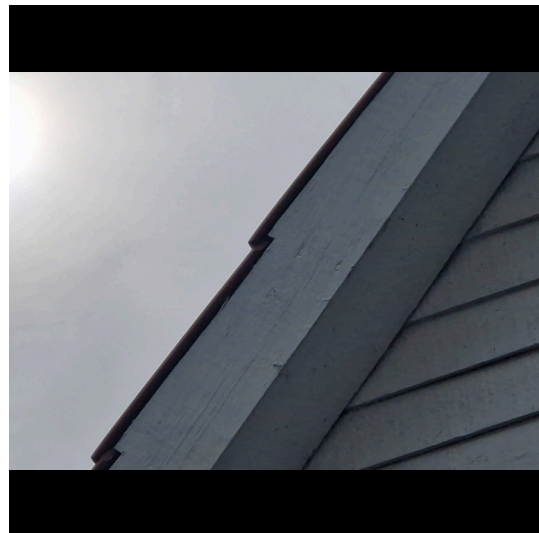
**Tag****SKADE:**

Tagsten er ikke ført tilstrækkeligt ud over vindskeder, se bl.a mod indkørsel

Fugt kan trænge ind bag tagsten og det vurderes, at det kan udvikle sig på længere sigt.

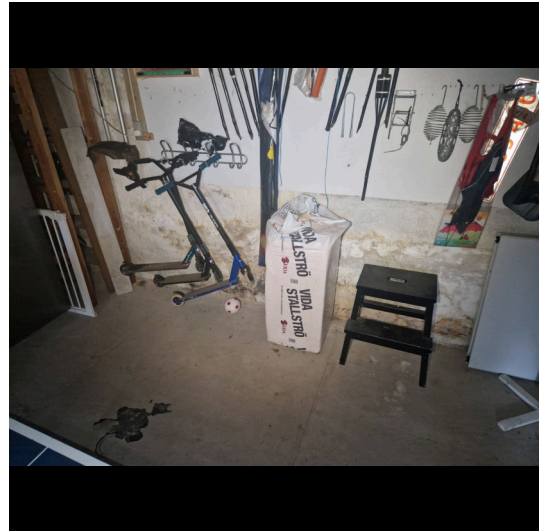
Der er konstateret områder, hvor vægpuds har begrænset vedhæftning til underlaget, samt mindre fugt kan spores

Der kunne ikke registreres følgeskader ved besigtigelsen, og der vurderes ikke at være nærliggende risiko for skade.

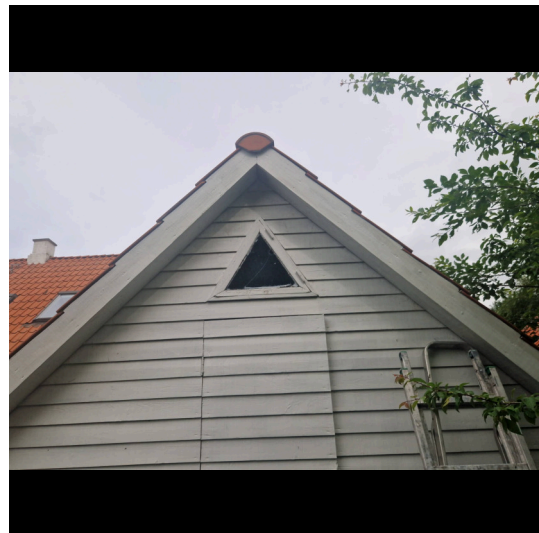
**Døre/vinduer/porte****SKADE:**

Glas er revnet over loftdør i gavl

Der kunne ikke registreres følgeskader ved besigtigelsen, og der vurderes ikke at være nærliggende risiko for skade.

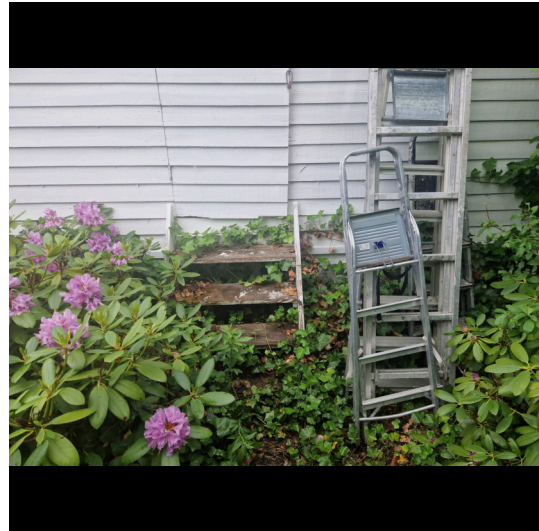
Trappe op til loftrum mangler værn

Der er risiko for personskade.

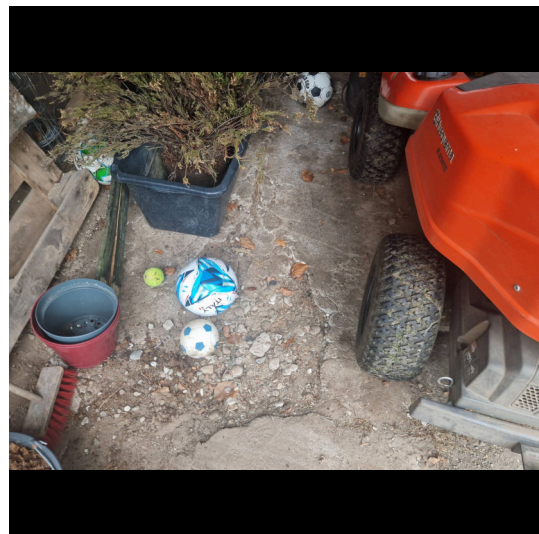
Der er nedbrydninger i gulvet

Det vurderes, at skaden kan udvikle sig på længere sigt.

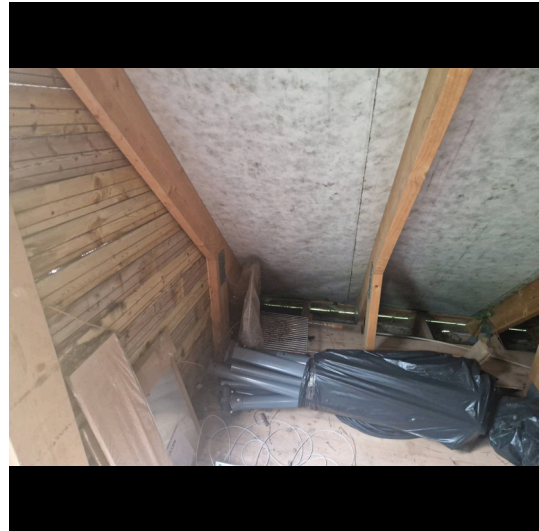
Undertaget har større misfarvninger flere steder, og der målttes ikke forøget fugt ved besigtigelsen

Der kunne ikke registreres følgeskader ved besigtigelsen, og der vurderes ikke at være nærliggende risiko for skade.

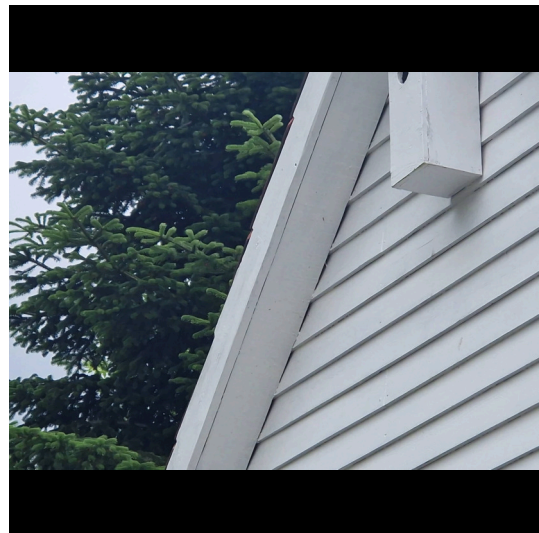
**Tag****SKADE:**

Tagsten er ikke ført tilstrækkeligt ud over vindskeder, se bl.a. mod indkørsel

Fugt kan trænge ind bag tagsten og det vurderes, at det kan udvikle sig på længere sigt.

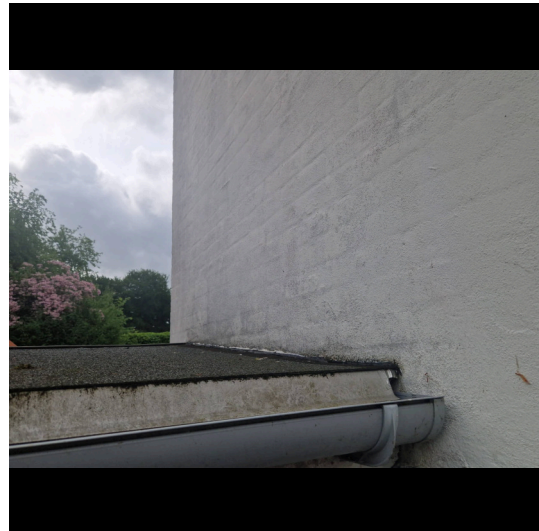
Inddækning/løskant mangler mellem tagpap og gavl til murværk

Det vurderes, at skaden kan udvikle sig på længere sigt.
