Realsyn+ for

Lindevangen 5,
3490 Kvistgård

Dato for besigtigelse: 07-04-2026

Introduktion til VTR rapporten

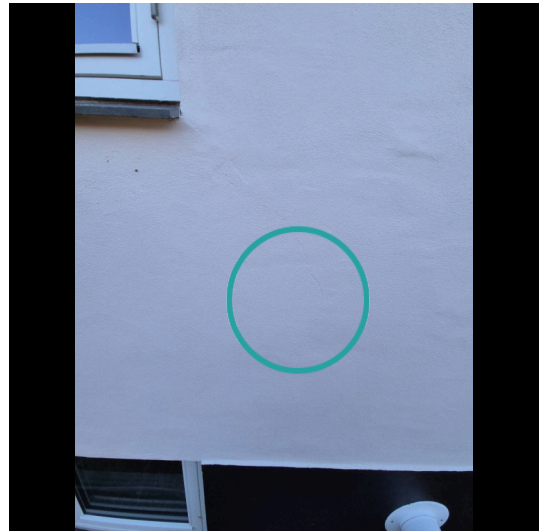
**Ydervægge****SKADE:**

Ydervægge har flere revner, bl.a. mod vej

Nævnte revner er af begrænset størrelse – mindre bevægelse over en længere årrække vil givet forekomme – også efter evt. reparationer. Denne type revner er ikke unormale. Annelse efter reparation kan dog forekomme. Revnedannelser af denne karakter er almindelig forekommende og giver kun sjældent anledning til større konstruktionsmæssige problemer.

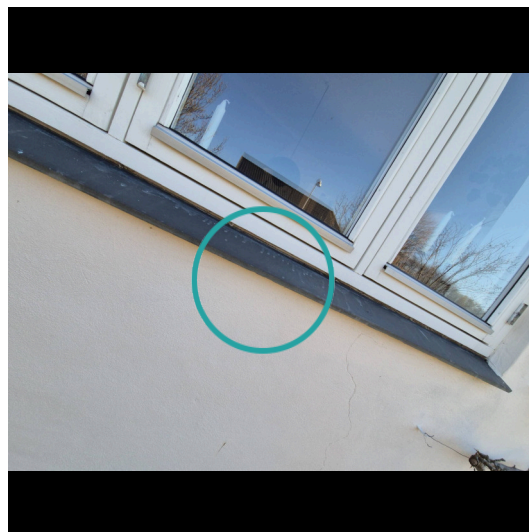
Døre/vinduer/porte

Der er løse sålbænke bl.a. ved vinduer mod vej

Der er risiko for fugtindtrængen og skader på de underliggende/bagvedliggende konstruktioner på længere sigt.

Montering af sålbænk

Udbedringseksempel: Montering af sålbænk. Præfabrikeret sålbænk med vandnæse, rustik overflade og opkant både i enderne og i bagkanten, bredde 150 mm, tykkelse 55/35 mm, lægges i mørtel KC 35/65/650 på glidelag af murpap PF 2000. Sålbænken lægges med fremspring min. 30 mm, og føres min. 30 mm ind i murværket ved falsene. Endefuger holdes helt fri for mørtel og der udfuges med fugemasse, som SikaHyflex-250 Facade. Mørtelfugen udkradses i forkant, dybde 15-20 mm og der fuges med elastisk fugemateriale, som SikaHyflex-250 Facade, på underlag af fugesandsten SikaBagstop.

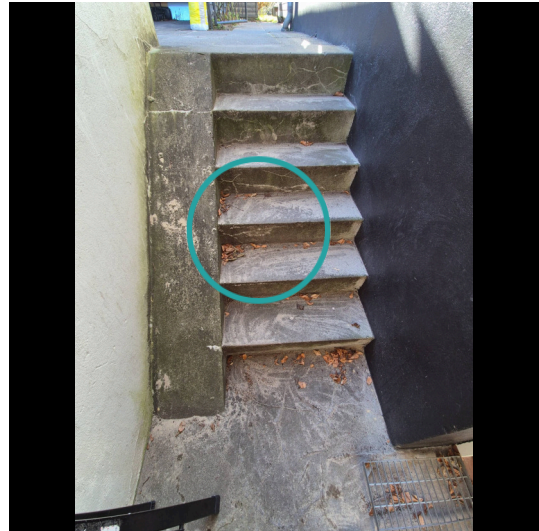
**Fundament/sokkel****SKADE:**

Trappeløb til kælder har revnedannelser i trin

Omfanget er på nuværende tidspunkt så begrænset, at der ikke skønnes nærliggende risiko for skade.

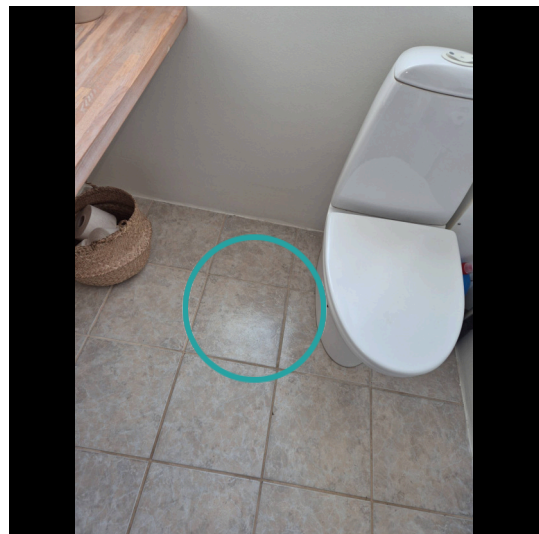
**Stueplan****SKADE:**

Der er gulvklinter med mangelfuld vedhæftning til underlaget bl.a. ved wc

Omfanget er på nuværende tidspunkt så begrænset, at der ikke skønnes at være nogen risiko.

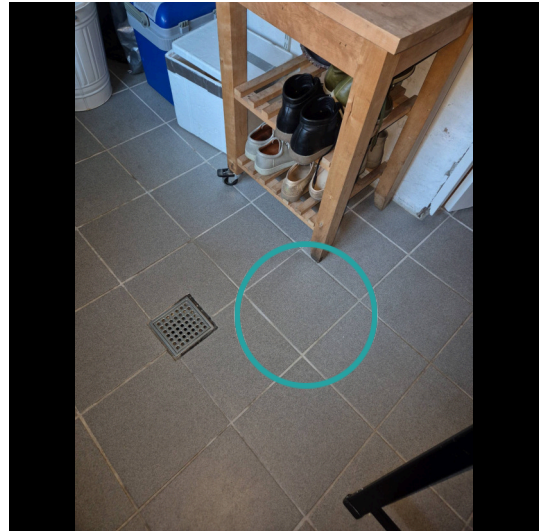
Kælder

Der er gulvklinter med mangelfuld vedhæftning til underlaget bl.a. ved gulv afløb

Der er tale om et mindre område, som ikke er vandbelastet. Der vurderes derfor ikke at være nærliggende risiko for skader.

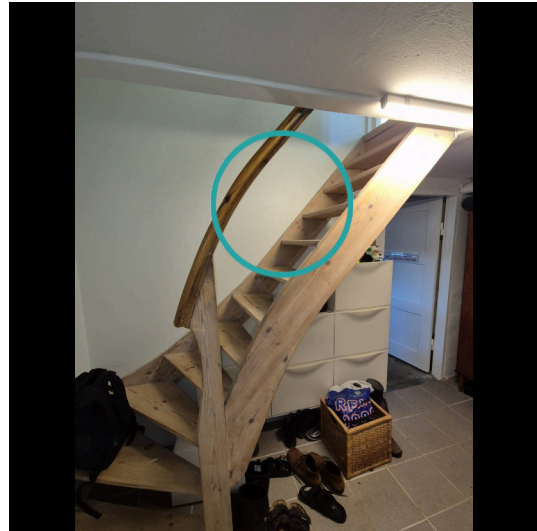
Kælder

Udformningen på værn ved trappen til kælder opfylder ikke gældende krav i Bygningsreglementet om sikkerhed

Der er risiko for personskade.

Montering af værn m. håndliste

Udbedringseksempel: Montering af værn/håndliste.

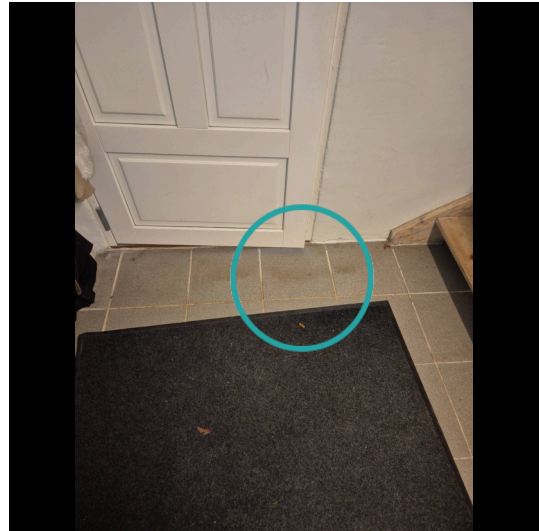
**Kælder****SKADE:**

Der er gulvklinker med mangelfuld vedhæftning til underlaget bl.a. ved udgangsdør

Omfanget er på nuværende tidspunkt så begrænset, at der ikke skønnes at være nogen risiko.

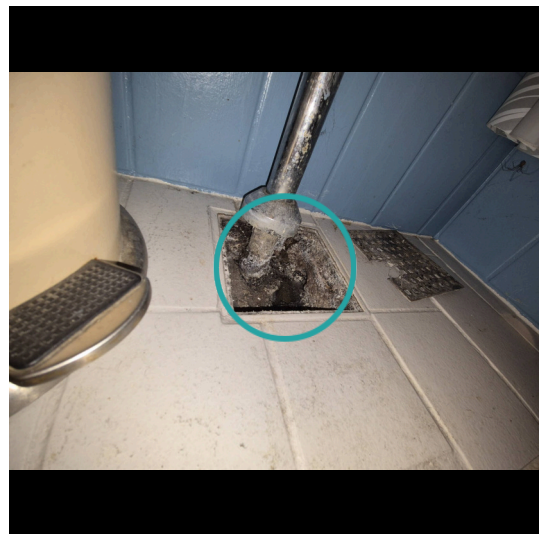
**Kælder****SKADE:**

Der er afstand og synlig betonekant mellem afløbsskål og rist i gulv afløb ved håndvasken

Gulv afløbet er ikke vandbelastet fra gulvoverfladen, og der skønnes derfor ikke at være nærliggende risiko for skader.

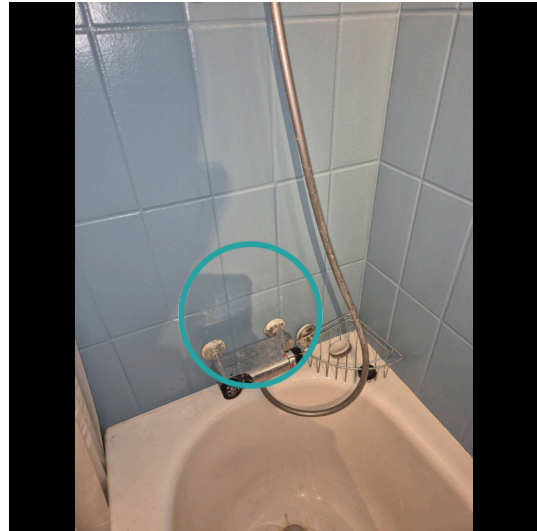
Kælder

Der er enkelte vægfliser med mangelfuld vedhæftning til underlaget ved blandinsbatteri

Der er tale om vægge med direkte vandbelastning, hvorfor der er risiko for skader på de omkringliggende konstruktioner og installationer.

Udskiftning af klinker/fliser

Udbedringseksempel: Udskiftning af fliser/klinker. Aftagning af fliser/klinker. Underlaget rengøres omhyggeligt. Svummelag af cement og fint sand 1:1 arbejdes ind i underlaget. Afretningslag af slidlagsbeton 0-4 mm udlægges, komprimeres og afrettes, lagtykkelse 20 mm. Fleksibel fliseklæb, 3,5 kg/m², påføres. fliser/klinker udlægges, fuges med cementbaseret fugemasse og afrenses. I overgang væg og gulv fuges med silicone fugemasse.

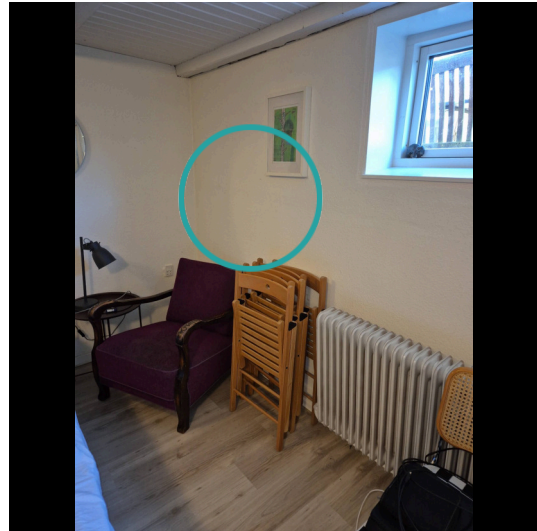
**Kælder****SKADE:**

Der er forsatsvægge med fugtfølsom beklædning på kældervægge bl.a. mod have

Der kunne ikke umiddelbart konstateres opfugtninger i konstruktionerne eller tegn på skader ved besigtigelsen. Konstruktionen har henstået sådan i en længere årrække, og der vurderes derfor ikke at være nærliggende risiko for skader. Organiske belægninger/beklædninger på gulve og vægge i kældre er uhensigtsmæssige, og kan på sigt give fugtrelaterede skader, afhængig af brug af kælder.

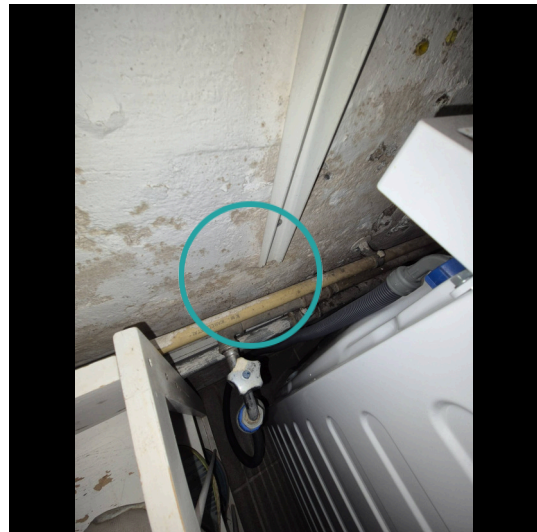
**Kælder****SKADE:**

Der er fugtopstigning og fugtgennemtrængning i kældervægge samt løst og afskallet puds bl.a. i bryggers

Omfanget er på nuværende tidspunkt så begrænset, at der ikke skønnes nærliggende risiko for skade. Opstigende og indtrængende grundfugt i ældre kældervægge er almindeligt forekommende.

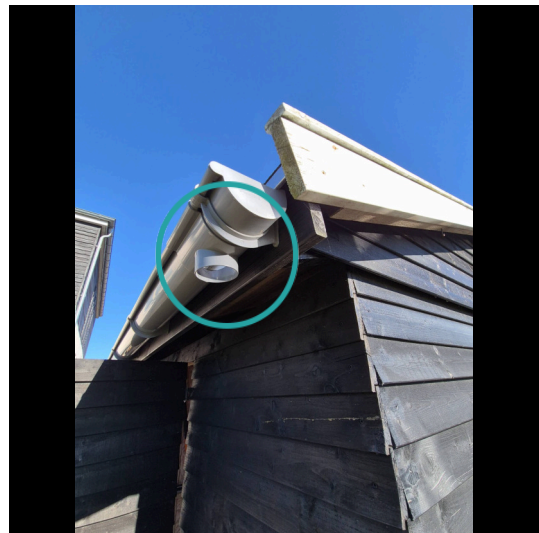
Tag

Der mangler et nedløb fra tagrenden på begge sider

Der er risiko for skade på andre bygningsdele (facade).

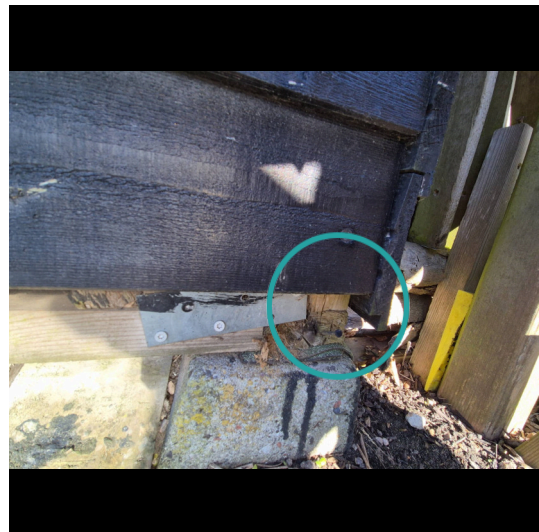
Fundament/sokkel

Der er nedbrydning i de bærende bjælker ses mod drivhus

Det vurderes, at skaden kan udvikle sig på længere sigt.
