Realsyn+ for

Kornbakken 9,  
2830 Virum

## Introduktion til VTR rapporten

## LITRA A - Beboelse

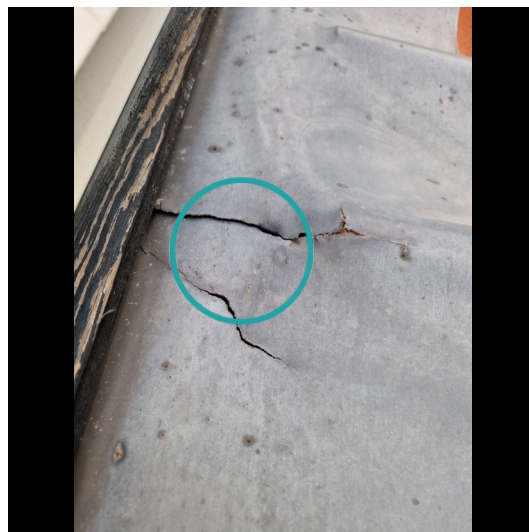
**Tag****SKADE:**

Zinkbeklædning på kvisten er nedslidt og ses med revner og utætheder, samt er ikke tætsluttende.

Det vurderes, at skaden kan udvikle sig på kortere sigt.

**1.662,00 Pr lbm\*****Udskiftning af inddækning ved vindue**

Udbedringseksempel: Udskiftning af inddækning omkring vindue, iht. fabrikantens anvisninger

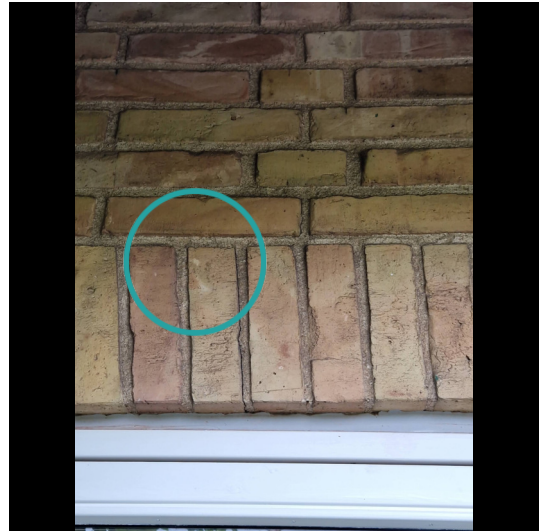
## Ydervægge

Murede stik over vindue mod have er revnet

Skaden kan udvikle sig over en længere årrække.

## Udskiftning af overligger

Udbedringseksempel: Udskiftning af overligger. Overliggeren understøttes midlertidigt pr. 600 mm under arbejdets udførelse for at sikre, at bæreevnen under og efter udførelsen er tilstede. Trykfast isolering indlægges mellem overliggeren og bagmur. Den midlertidige understøtning fjernes, når murværket kan bære.

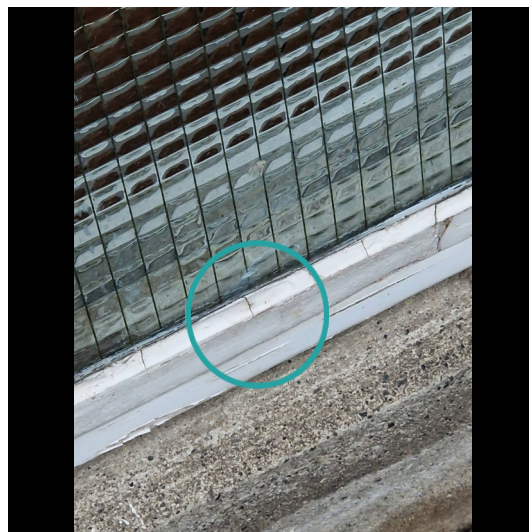
### Døre/vinduer/porte

Der er defekt og manglende kitning omkring ældre vinduer i kælderen

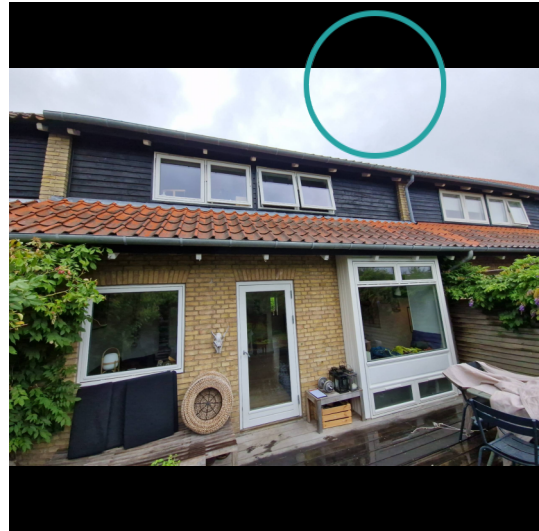
**Døre/vinduer/porte****SKADE:**

Der er lidt begyndende nedbrydning i stort vindue enkelte steder, mod have

Nedbrydningen vurderes at fortsætte på længere sigt.

**3.126,00 Pr styk****Udskiftning af nedbrudt træ**

Udbedringseksempel: Udskiftning af nedbrudt træ. Det nedbrudte træ skæres væk og et stykke træ af samme sort og densitet tildannes nøjagtigt og indsættes i stedet for det beskadigede. Det reparerede område grundes og malebehandles på begge sider. Det udskiftede træværk afvaskes, slibes og males en gang.

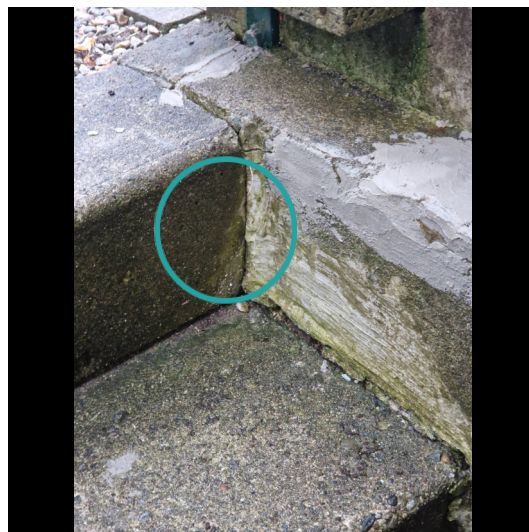
**Fundament/sokkel****SKADE:**

Trappe til stueetage og kælder har revner i trin og i samlingen med fundament

Det vurderes, at skaden kan udvikle sig på længere sigt.

**1.390,00 Pr trin****Udskiftning af klinker på trappetrin**

Udbedringseksempel: Defekte klinker på udvendig trappetrin af beton. Armeringsjernene er ubeskadigede.

Udskiftning af klinker trappetrin. Klinker på trappetrin afhugges, betonlaget afrenses og forbehandles. Naturklinker, som Korzilius Natur, udlægges på trappetrin. Klinkerne fuges med cementbaseret, frost- og vandfast fugemasse, som Alfix Cerafill 10 colour, og afrenses. Forudsættes at trinstørrelsen er 40 cm x 120 cm ekskl. evt respos.

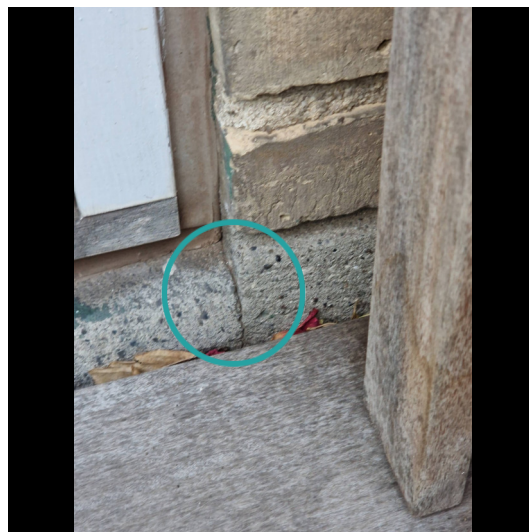
**Fundament/sokkel****SKADE:**

Der er enkelte revner i sokkel mod have

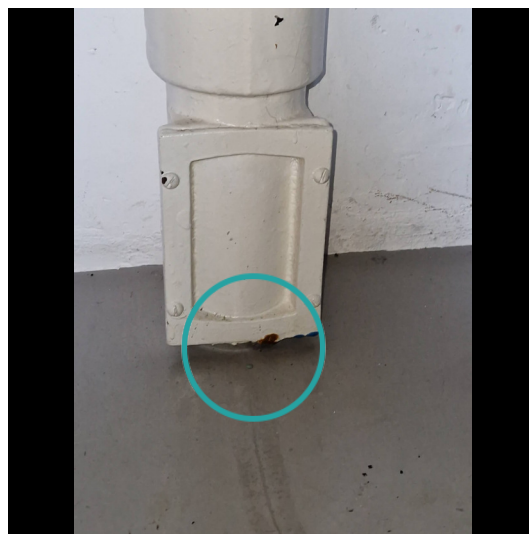
**Kælder****SKADE:**

Faldstamme er rusten og tæret på mindre stykker

Der er på sigt risiko for skadeudvikling

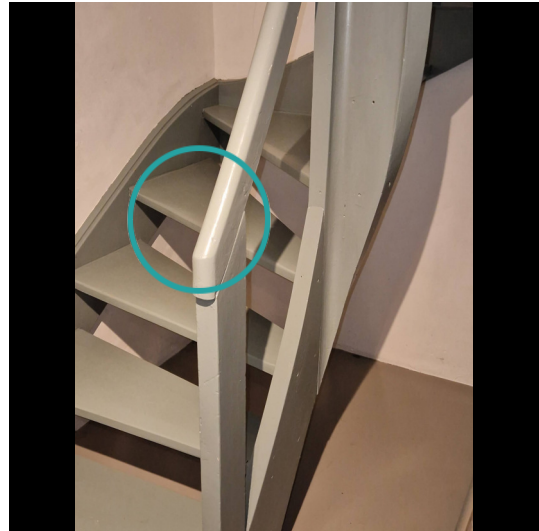
**Kælder****SKADE:**

Udformningen på værn ved trappen til kælder opfylder ikke gældende krav i Bygningsreglementet om sikkerhed

Der er risiko for personskade.

**Montering af værn m. håndliste**

Udbedringseksempel: Montering af værn/håndliste.

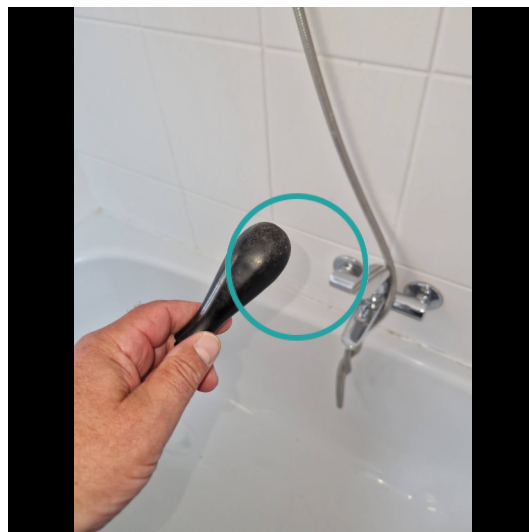
Der er enkelte vægfliser med mangelfuld vedhæftning til underlaget ved blandinsbatteri

Der er tale om vægge med direkte vandbelastning, hvorfor der er risiko for skader på de omkringliggende konstruktioner og installationer.

## Udskiftning af klinker/fliser

Udbedringseksempel: Udskiftning af fliser/klinker. Aftagning af fliser/klinker. Underlaget rengøres omhyggeligt. Svummelag af cement og fint sand 1:1 arbejdes ind i underlaget. Afretningslag af slidlagsbeton 0-4 mm udlægges, komprimeres og afrettes, lagtykkelse 20 mm. Fleksibel fliseklæb, 3,5 kg/m<sup>2</sup>, påføres. fliser/klinker udlægges, fuges med cementbaseret fugemasse og afrenses. I overgang væg og gulv fuges med silicone fugemasse.

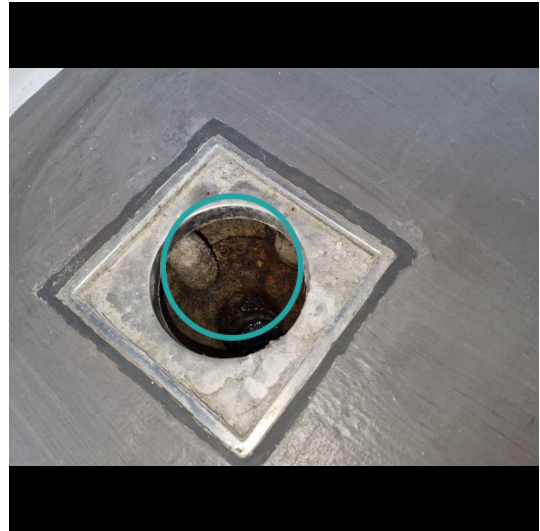
Afløbsskålen er rusten/tæret.

Det vurderes, at skaden kan udvikle sig på kortere sigt.

## Udskiftning af gulvafløb

Udbedringseksempel: Udskiftning af gulvafløb i betongulv med fliser/klinker. Afløbsskål ophugges og udskiftes med ny afløbsskål af rustfrit stål med ramme og 140 x 140 mm rist. Inkl. membranklemflange, vandlås og studse for sideindløb. Afløbsskålen tilsluttes afløbssystemet. Beton udstøbes omkring gulvafløbet til plan med eksisterende betonlag.

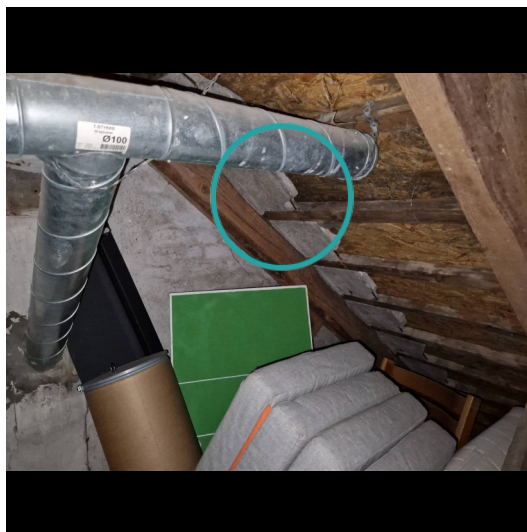
Aftrækskanal er ikke ført til det fri, men ender i tagrum og er ikke isoleret

Dette kan medføre kondensafsætning og fugtskader i tagkonstruktionen.

**Etablering af aftræk fra tagrum inkl. isolering og taghætte**

Udbedringseksempel: Etablering af ventilationskanal. Aftrækskanalsystem, som Cembrit. Aftrækskanalen isoleres ved omvikling med lamelmåtter, lagtykkelse 50 mm, afsluttet med Isogenopak. Inkl. taghætte (max rørlængde 3 meter)

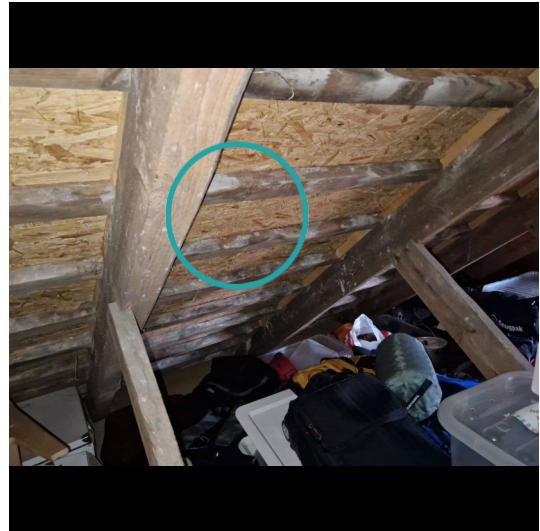
Der er misfarvninger/spor af fugt på spær og lægter i tagrum

Forholdet var tørt ved fugtmåling og skønnes derfor af ældre dato.

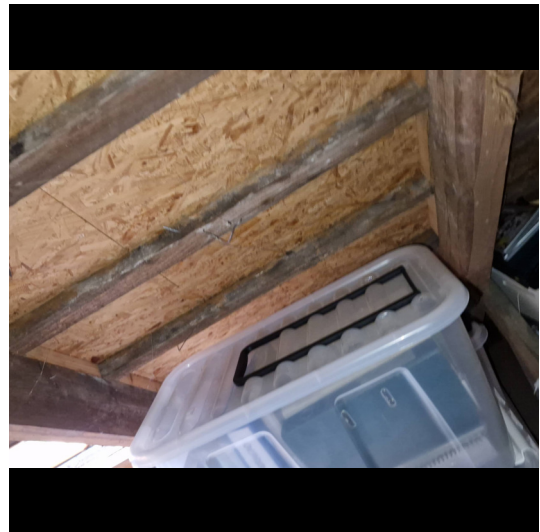
Tagrummets ventilation er begrænset
