Realsyn+ for

Randkløve Alle 42,  
2770 Kastrup

### Bygningsoversigt

Dato for besigtigelse: 11-08-2026

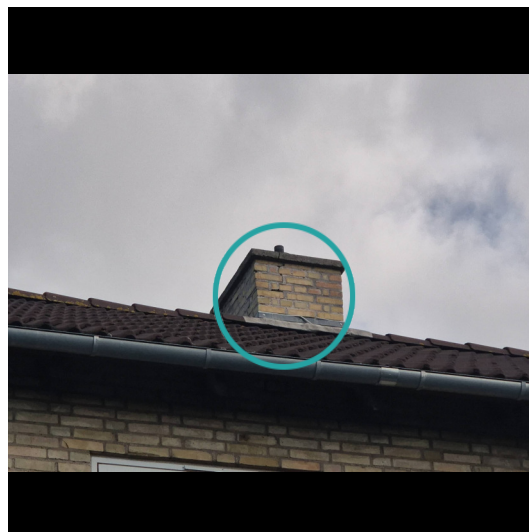
**Tag****SKADE:**

Skorsten fremstår med løse og defekte fuger, og der er revnede / løse / frostsprængte sten

**RISIKO:**

Forholdet vil udvikle sig yderligere på længere sigt.

**Eftergang af fuger i skorsten**

Udbedringseksempel: Eftergang af fuger i skorsten. Fuger udbedres ved udkradsning og omfugning. Skadede skorstenensfuger udkradses i fuld bredde til dybde min. 25 mm fra den færdige fugeoverflade. Hele fugen udfyldes efterfølgende.

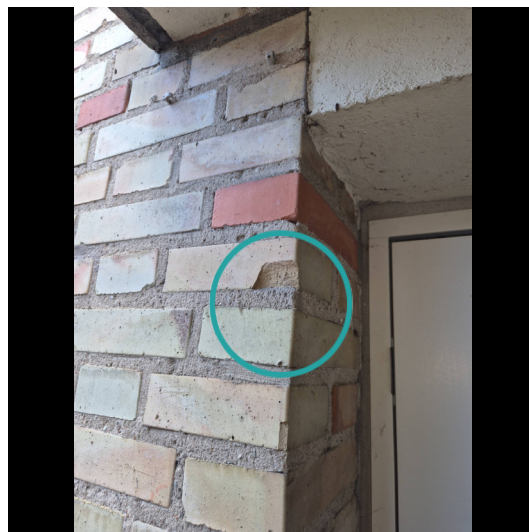
## Ydervægge

**SKADE:**

Der er flere murstwn med knækkede hjørner, se f.eks. i kælderskakt

**NOTE:**

Konstruktionen har henstået sådan i en længere årrække uden følgeskader, der vurderes derfor ikke at være nærliggende risiko for skade.

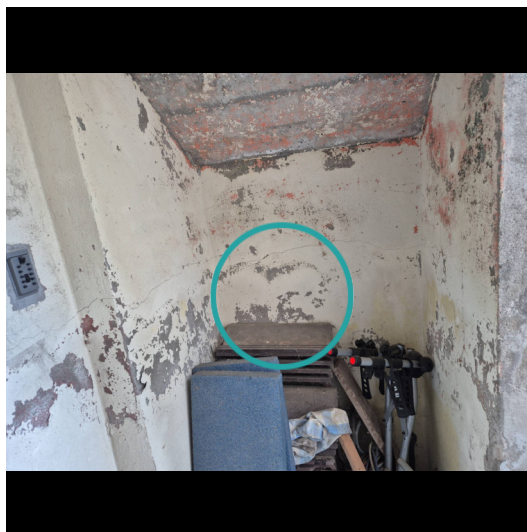
## Fundament/sokkel

### SKADE:

Der er afskallinger og revner på vægge og underside af trappe i kælderskakt

### RISIKO:

Skaden kan udvikle sig over en længere årrække.

## Reparation af beton på trappetrin

Udbedringseksempel: Reparation af beton på trappetrin. Beskadiget beton på trappetrin afhugges. Trin, dybde 0,3 m, bredde 1,3 m, forskalles med træforme, ikke synlig overflade. Reparationsstedet svummes med SikaTop, der anvendes som vedhæftningsforbedring mellem gammel og ny beton. Trin udstøbes med beton 35 MPa, aggressiv miljøklasse og pudses med cementmørtel. Trappen skal straks efter udstøbning beskyttes mod udtørring, ved afdækning med plastfolie, og holdes tildækket i ca. 8 dage. Forskallingen fjernes.

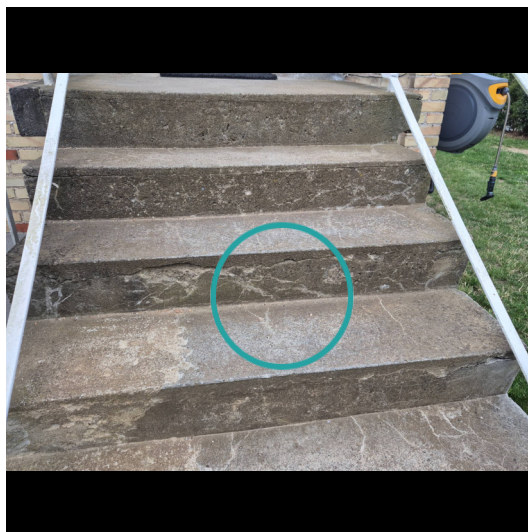
**Fundament/sokkel****SKADE:**

Der er revnet og løstsiddende beton på trappe til stueetage

**RISIKO:**

Skaden kan udvikle sig over en længere årrække.

**2.252,00 Pr trin****Reparation af beton på trappetrin**

Udbedringseksempel: Reparation af beton på trappetrin. Beskadiget beton på trappetrin afhugges. Trin, dybde 0,3 m, bredde 1,3 m, forskalles med træforme, ikke synlig overflade. Reparationsstedet svummes med SikaTop, der anvendes som vedhæftningsforbedring mellem gammel og ny beton. Trin udstøbes med beton 35 MPa, aggressiv miljøklasse og pudses med cementmørtel. Trappen skal straks efter udstøbning beskyttes mod udtørring, ved afdækning med plastfolie, og holdes tildækket i ca. 8 dage. Forskallingen fjernes.

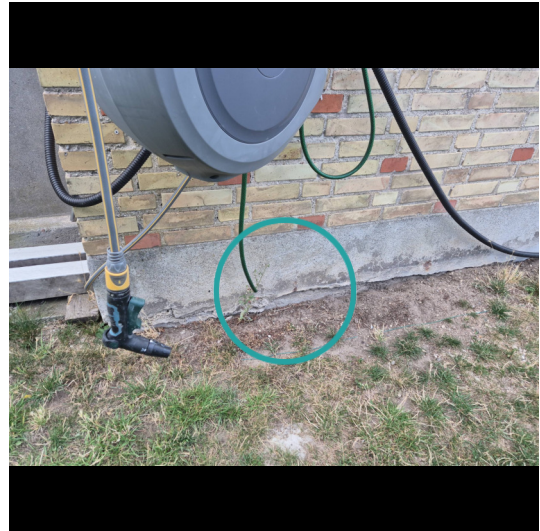
**Fundament/sokkel****SKADE:**

Sokkelpuds er ikke ført under terræn se f.eks. mod vest

**NOTE:**

Konstruktionen har henstået sådan i en længere årrække uden følgeskader, der vurderes derfor ikke at være nærliggende risiko for skade.

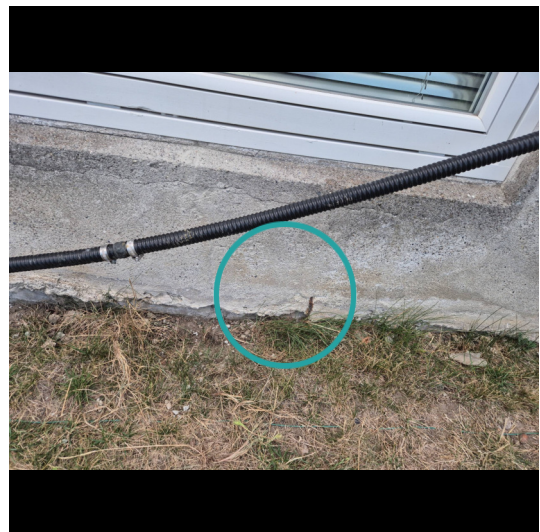
**Fundament/sokkel****SKADE:**

Der er flere revner i sokkel se f.eks. mod vest

**NOTE:**

Der kunne ikke registreres følgeskader ved besigtigelsen.

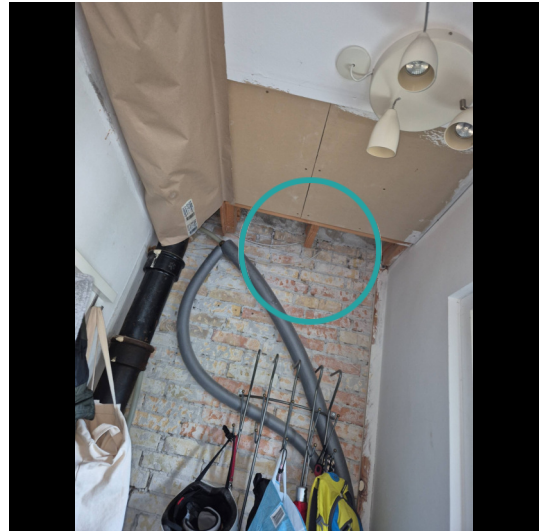
**Stueplan****SKADE:**

Der mangler loftbeklædning, se f.eks. ved dør

**NOTE:**

Det vurderes ikke, at skaden vil udvikle sig yderligere.

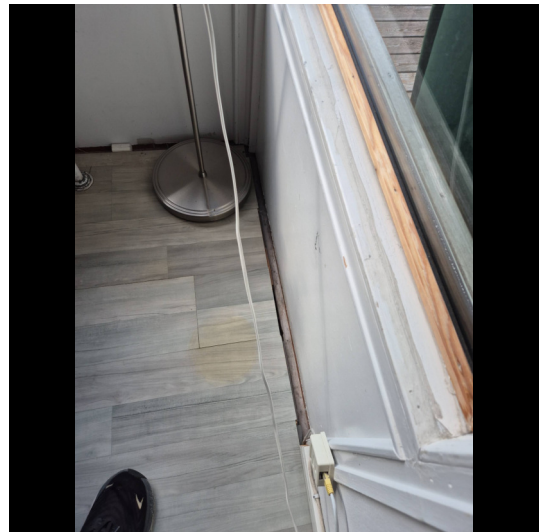
**Stueplan****SKADE:**

Gulvbelægning er ikke afsluttet under fodpanel, dette ses også i køkkenalrum

**NOTE:**

Der skønnes risiko for delaminering i forbindelse med gulvvask, dog er der ingen tegn på skade ved besigtigelse

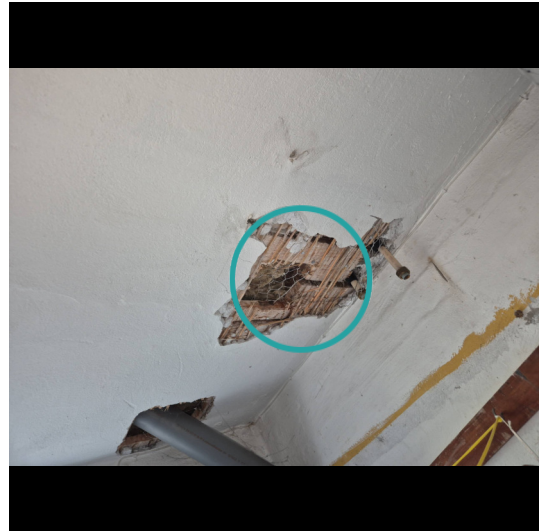
**Kælder****SKADE:**

Der er pudsskader i loftpuds

**NOTE:**

Omfanget er på nuværende tidspunkt så begrænset, at der ikke skønnes at være nogen risiko.

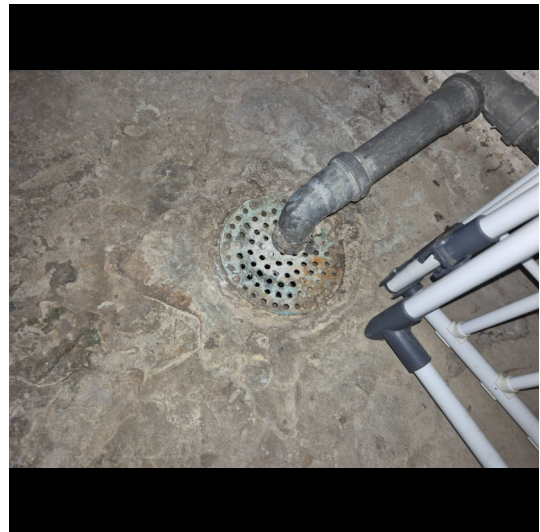
**Kælder****SKADE:**

Gulv afløbet er udført i beton

**NOTE:**

Der er ikke tegn på skade efter nu mange år, hvorfor forholdet skønnes uden konstruktiv betydning.

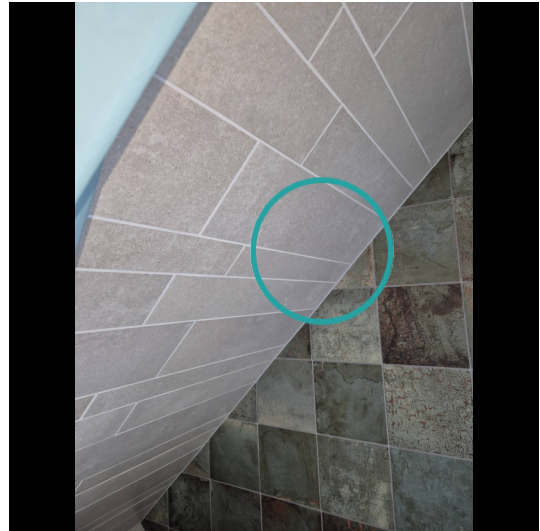
**Kælder****SKADE:**

Der er gulvklinker og vægfliser med mangelfuld vedhæftning til underlaget i brusenichen og ude for niche

**RISIKO:**

Der er tale om gulv og væg med direkte vandbelastning, hvorfor der er risiko for skader på de omkringliggende konstruktioner og installationer.

**Udskiftning af klinker/fliser**

Udbedringseksempel: Udskiftning af vægfliser. Vægfliser aftages. Underlaget rengøres omhyggeligt. Overflader primes og forsegles i hjørner, omkring rørgennemføringer og ved overgang væg/gulv. Heldækkende tætningsmasse påføres. Vægfliser opsættes, fuges og afrenses. I hjørner, og i overgang væg og gulv samt omkring sanitære installationer fuges med elastisk, vådrums siliconefugemasse.

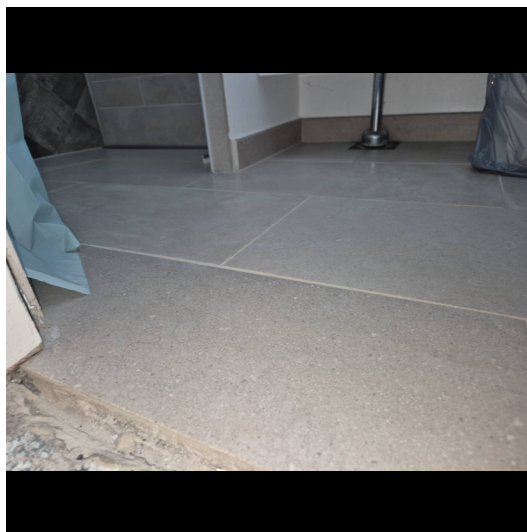
## Kælder

### SKADE:

Niveauforskel mellem overkant gulvafløb og dørtrin er under de anbefalede 30 mm

### RISIKO:

Det kan medføre, at vand trænger ud fra rummet ved tilstopning/overløb og giver skader her.

## Udbedring af skade/fejl/mangler

Skaden vurderes at kunne udbedres af en murer. Vi anslår at arbejdslønnen er den største del af udbedringsomkostningen og materialer udgør en mindre del. Det anbefales derfor at lade en murer udbedre skaden på regning.

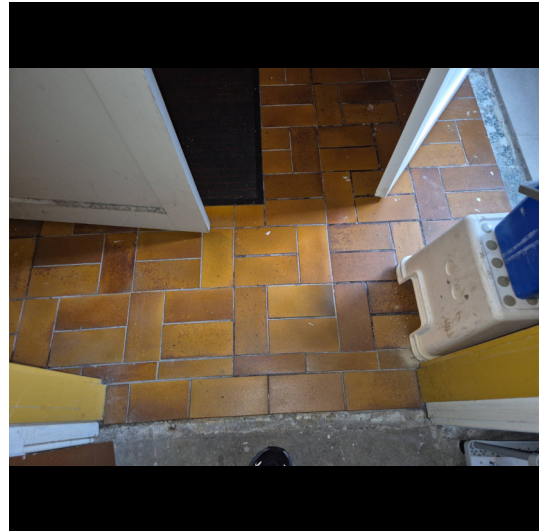
**Kælder****SKADE:**

Der er gulvklinter med mangelfuld vedhæftning til underlaget samt flere klinter mangler i gulv se f.eks. foran dør til bryggers eller værelse

**NOTE:**

Konstruktionen har henstået sådan i en længere årrække uden følgeskader, der vurderes derfor ikke at være nærliggende risiko for skade.

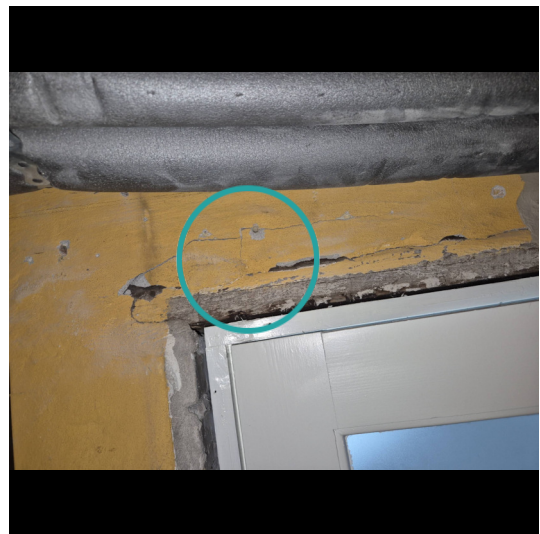
**Kælder****SKADE:**

Der er registreret revner i vægge

**NOTE:**

Revnerne er på steder hvor de kan forventes (samlinger m.m.) og skønnes uden konstruktiv betydning.

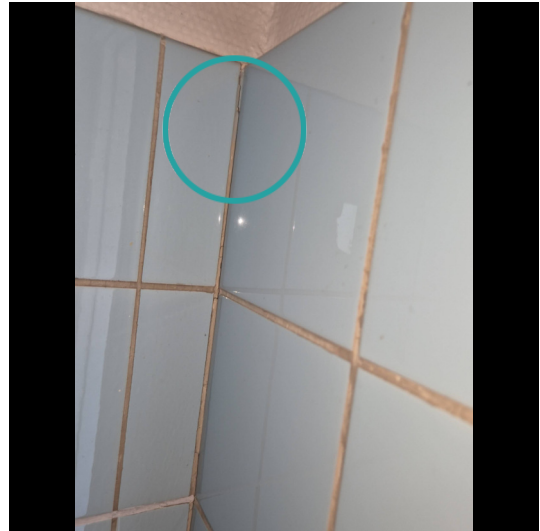
## 1. Sal

**SKADE:**

Der er revner i fuger/hjørnefuger ved siden af dør

**NOTE:**

Omfanget er på nuværende tidspunkt så begrænset, at der ikke skønnes at være nogen risiko.

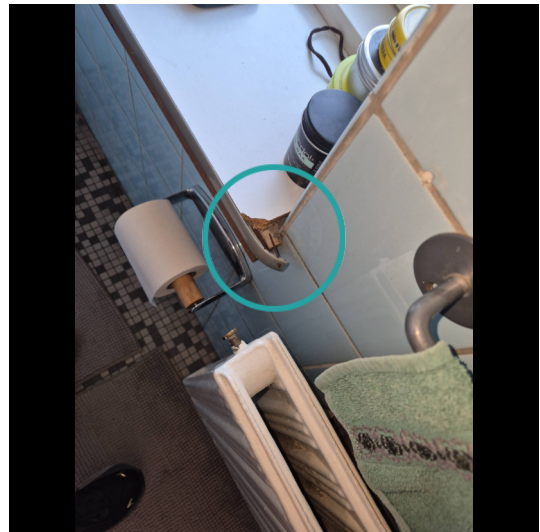
## 1. Sal

**SKADE:**

Vinduesplade har afknækket hjørne

**NOTE:**

Der kunne ikke registreres følgeskader ved besigtigelsen.

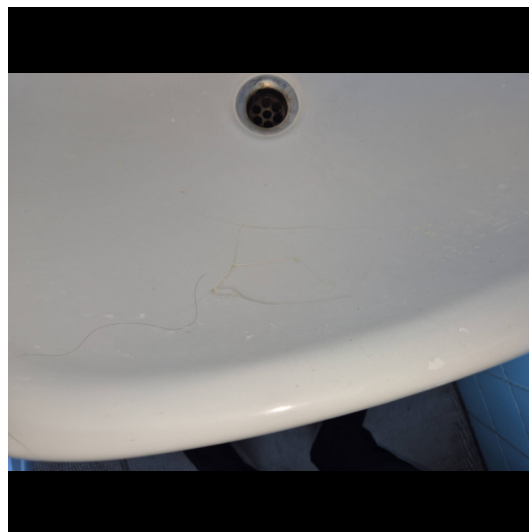
## 1. Sal

**SKADE:**

Håndvask er revnet

**NOTE:**

Der kunne ikke registreres følgeskader ved besigtigelsen.

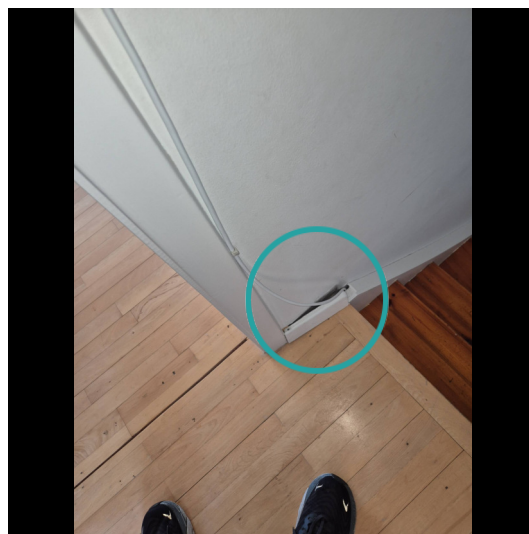
## 1. Sal

**SKADE:**

Fodpanel sidder løst

**NOTE:**

Der kunne ikke registreres følgeskader ved besigtigelsen.

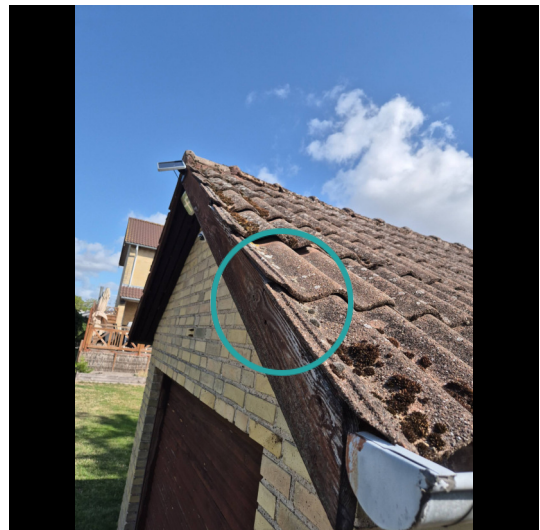
**Tag****SKADE:**

Tagsten ligger skævt/løst, det er set mod vej

**RISIKO:**

Forholdet kan fortsat udvikle sig, og der er nærliggende risiko for skader på andre bygningsdele.

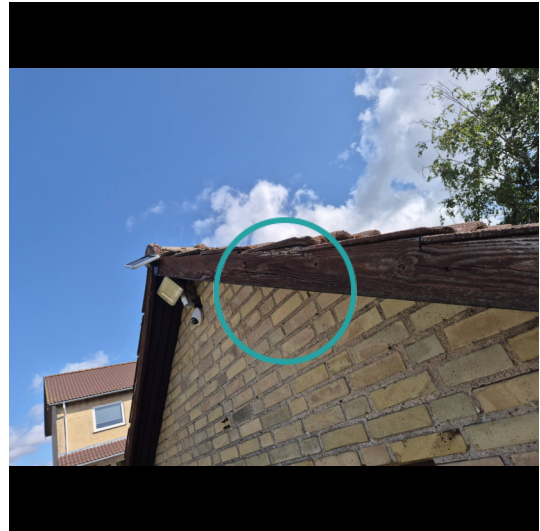
## Tag

**SKADE:**

Udvendigt træværk ved og omkring tag har påbegyndende nedbrudt træ. Forholdet er konstateret i vindskeder mod vest

**RISIKO:**

Det vurderes, at skaden kan udvikle sig på længere sigt.

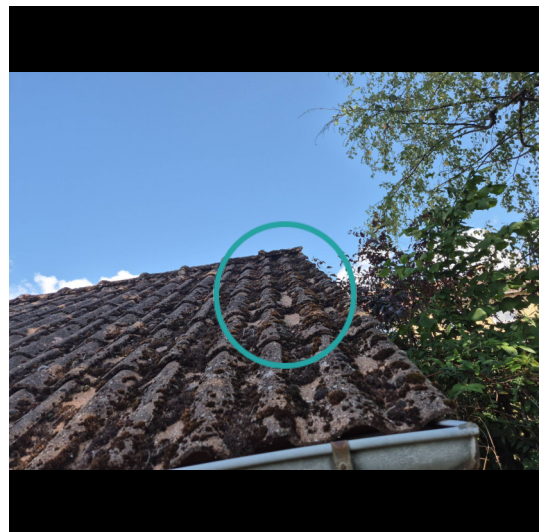
## Tag

**SKADE:**

Der er revner og afskalling tætningsmateriale ved rygning

**RISIKO:**

Forholdet kan fortsat udvikle sig, og der er på sigt risiko for skader på andre bygningsdele

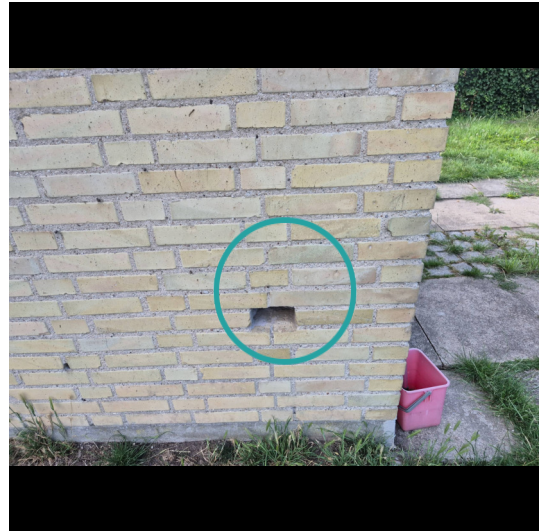
**Ydervægge****SKADE:**

Der mangler en sten facade mod nord

**NOTE:**

Der kunne ikke registreres følgeskader ved besigtigelsen.

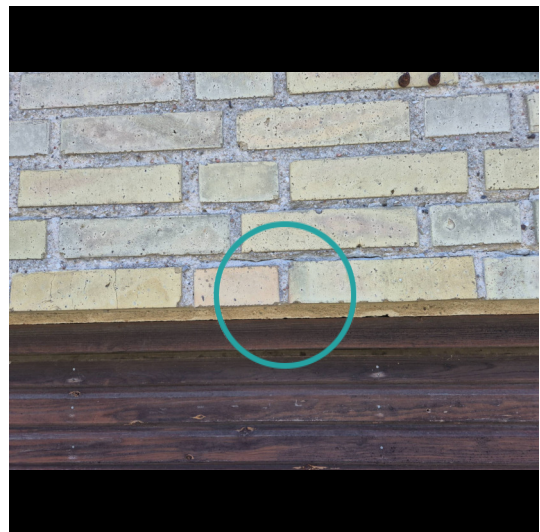
**Ydervægge****SKADE:**

Ydervægge har enkelte revner, bl.a. mod vej

**RISIKO:**

Det vurderes, at skaden kan udvikle sig på længere sigt.

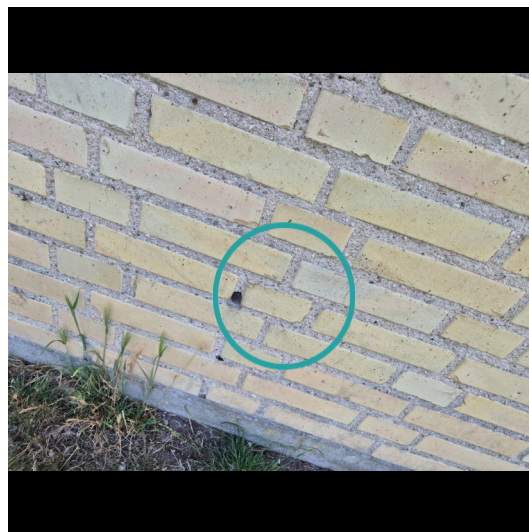
**Ydervægge****SKADE:**

Fuger er enkelte steder manglende, se f.eks. mod nord

**NOTE:**

Der kunne ikke registreres følgeskader ved besigtigelsen.

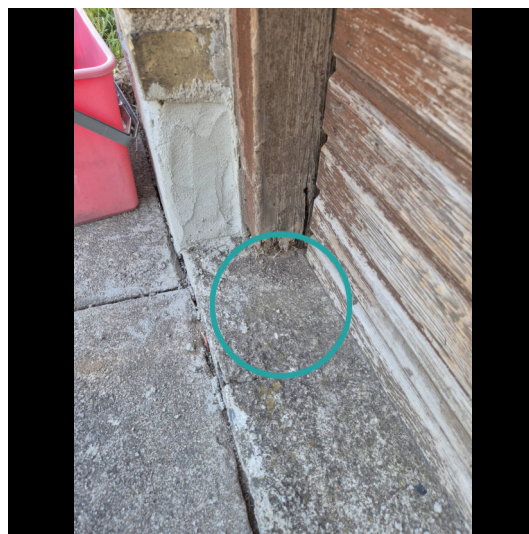
**Døre/vinduer/porte****SKADE:**

Carport har nedbrydning i træet i rammen

**RISIKO:**

Det vurderes, at skaden kan udvikle sig på længere sigt.

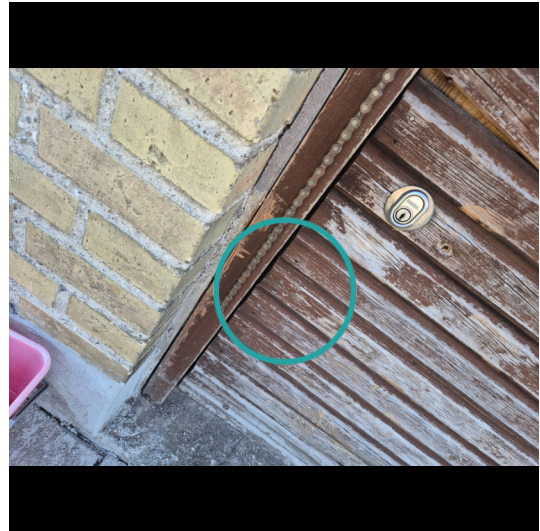
**Døre/vinduer/porte****SKADE:**

Fuger omkring carport er med revner og fugeslip

**RISIKO:**

Forholdet kan fortsat udvikle sig, og der er på sigt risiko for skader på andre bygningsdele

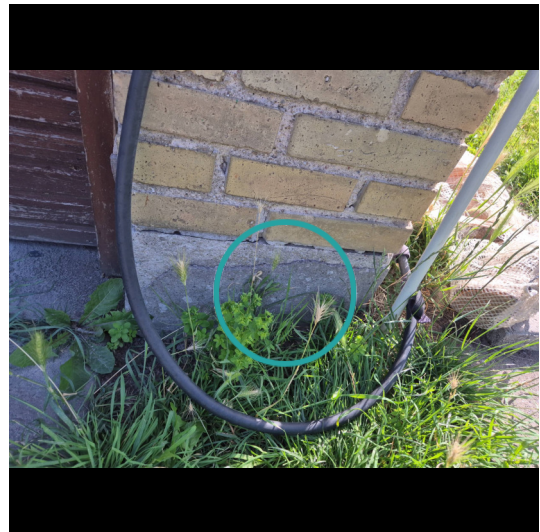
**Fundament/sokkel****SKADE:**

Sokkelpuds er i områder revnet og afskallet og har mangelfuld vedhæftning til underlaget, f.eks. mod vej

**RISIKO:**

Det vurderes, at skaden kan udvikle sig på længere sigt.

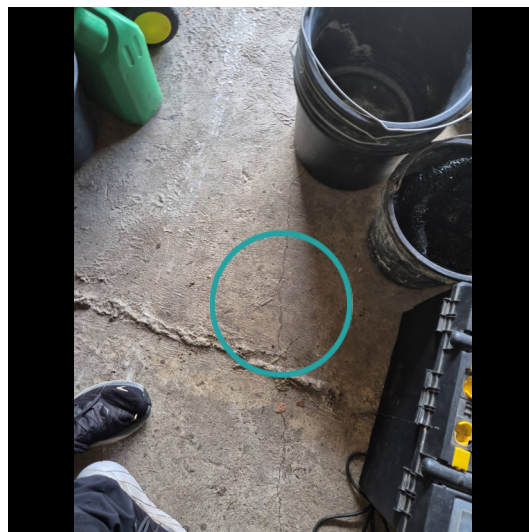
## Stueplan

**SKADE:**

Der er flere revner i betongulvet

**NOTE:**

Konstruktionen har henstået sådan i en længere årrække uden følgeskader, der vurderes derfor ikke at være nærliggende risiko for skade.
