Realsyn+ for

Birkevej 13,  
5690 Tommerup

Dato for besigtigelse: 18-08-2026

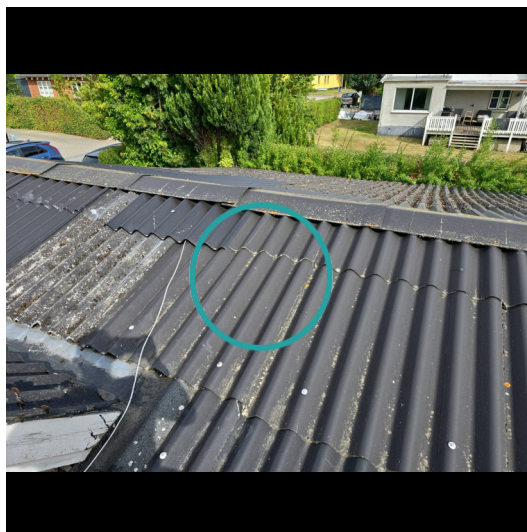
**Tag****SKADE:**

Tagpladerne har begyndende nedbrydning langs kanter og på overflader og der ses mindre revner i tagplader, ses f.eks på sidebygning, samt er skotrende med lokale reparationer og mindre åbninger

Forholdet kan fortsat udvikle sig, og der er nærliggende risiko for skader på andre bygningsdele.

Reparation i skotrenden kan ikke forventes at holde i mange år, da dette ikke er udført iht. Fabrikantens anvisninger

**789,00 Pr m2****Udskiftning af tagplader**

Udbedringseksempel: Udskiftning af tagplader eks. som Cembrit oplægges på det eksisterende lægteunderlag, med tætningsbånd i bølgepladernes vandrette overlæg og fastgøres med indfarvede tagskruer, spændskiver og tætningskiver. Udhængsklodser af plast med ventilation monteres over nederste taglægte ved tagfod.

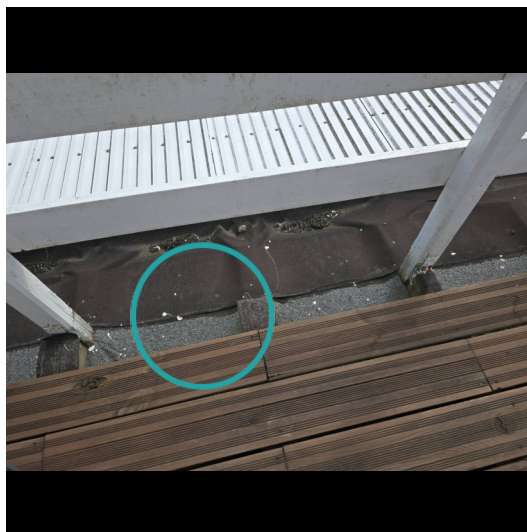
**SKADE:**

Tagpappen er ikke oplagt korrekt og der ses åbninger ved samlinger

Forholdet kan fortsat udvikle sig, og der er nærliggende risiko for skader på andre bygningsdele.

Ved besigtigelsen vurderes skaderne at være størst i det synlige område nær tagfod

## Montering af tagpap

Udbedringseksempel: Montering af nyt lag asfalttagpap. Afrensning og lægning af et lag tagpap på eksisterende tagpappedækning. Den eksisterende tagflade skal rengøres grundigt. Eksisterende tagpap grundes med asfaltgrunder, som skal tørre helt, inden det nye tagpap, som Icopal Top Safe, monteres

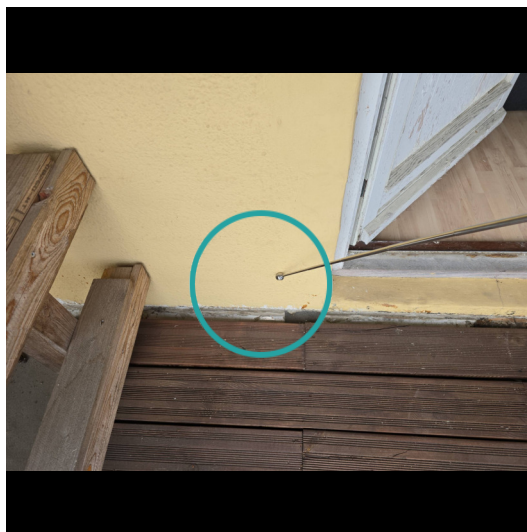
**Ydervægge****SKADE:**

Puds på ydermure er i områder med mindre god vedhæftning, samt er der mindre revner i vægfladerne, ses f.eks på gavlen nær altan

Omfanget er på nuværende tidspunkt så begrænset, at der ikke skønnes at være nogen risiko.

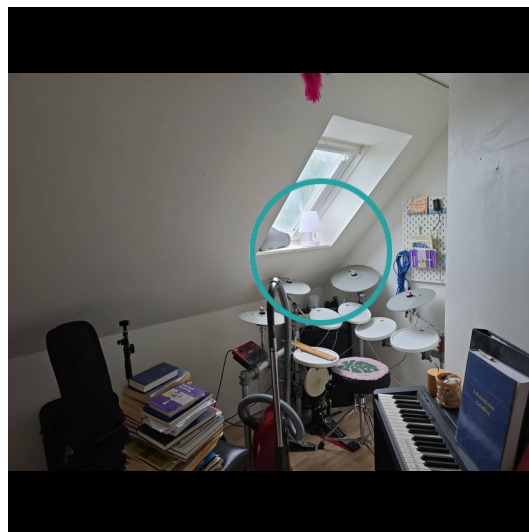
**Døre/vinduer/porte****SKADE:**

Der er ikke den påbudte redningsåbning i de to værelser mod garagen på 1. salen, samt værelset i stueplan

Der er risiko for personskade i tilfælde af brand.

Forholdet kan evt. afhjælpes ved montering af røgalarm tilsluttet el-nettet, jf. BR18.

**Indhent tilbud****Etablering af godkendt redningsåbning**

Opgaven har ikke været mulig at prissætte, det anbefales at kontakte en tømrer med henblik på udredning af opgaven og tilbud på udbedring.

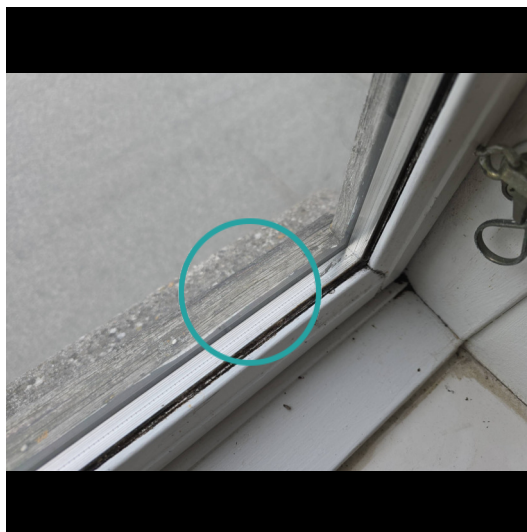
**Døre/vinduer/porte****SKADE:**

Der er nedbrydninger i glaslister på vinduer mest mod vej

Nedbrydningen vurderes at fortsætte i glaslisterne og kan medføre nedbrydning i vinduesrammen på længere sigt.

**462,00 Pr lbm\*****Montering af glaslister**

Udbedringseksempel: Montering af glaslister. Evt. eksisterende lister aftages og erstattes af nye lister af vakuumimprægneret fyrretræ. Listen stryges på begge sider med træbeskyttelse og monteres.

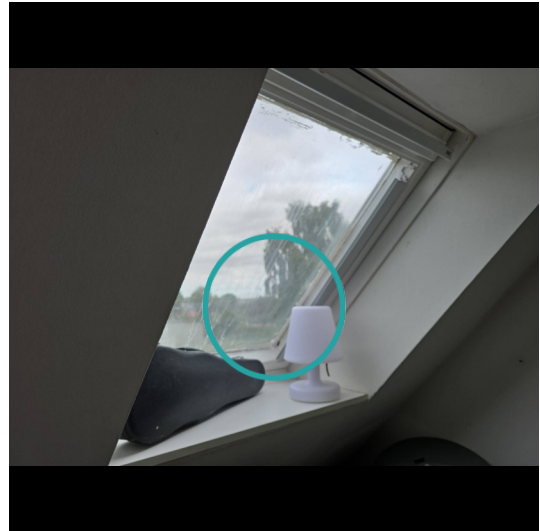
**Døre/vinduer/porte****SKADE:**

Der er enkelte punkterede termoruder, f.eks. I ovenlysvindue mod garagen

Ruden er derfor ikke længere funktionel, og vil med tiden blive uklar.

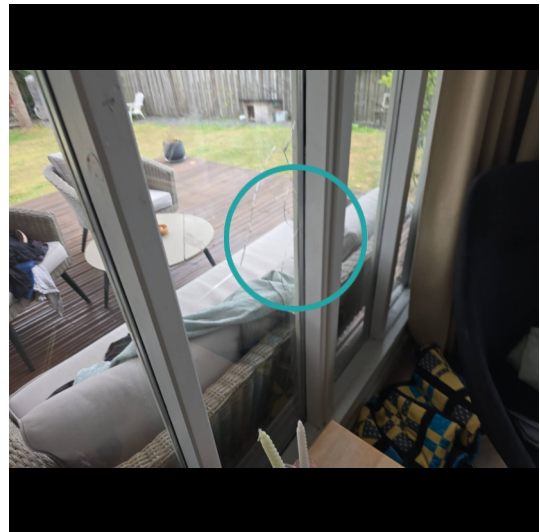
**Døre/vinduer/porte****SKADE:**

Der er enkelte revnede / knækkede ruder, ses hovedsagelig i udestuen mod have

Omfanget er på nuværende tidspunkt så begrænset, at der ikke skønnes at være nogen risiko.

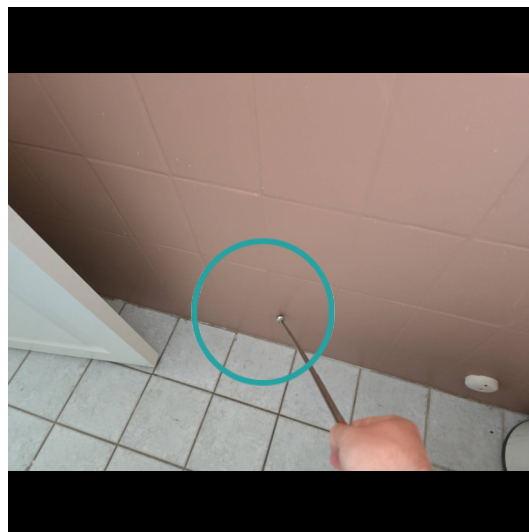
**Stueplan****SKADE:**

Der er gulvklinter og vægfliser med mangelfuld vedhæftning til underlaget i badeværelset, ses f.eks nær toilet

Der er tale om et mindre område, som ikke er vandbelastet. Der vurderes derfor ikke at være nærliggende risiko for skader.

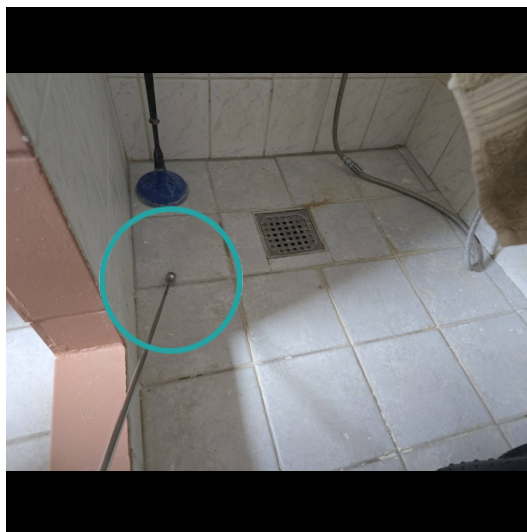
Der er gulvklinker og vægfliser med mangelfuld vedhæftning til underlaget i brusenichen

Der er tale om gulv og væg med direkte vandbelastning, hvorfor der er risiko for skader på de omkringliggende konstruktioner og installationer.

**Udskiftning af klinker/fliser**

Udbedringseksempel: Udskiftning af klinker/fliser og vådrumsbehandling. klinker/fliser aftages. Underlaget rengøres omhyggeligt. Gulvet vådrumsbehandles. Der skal anvendes et komplet system til vandtætning med produkter fra samme godkendelse. Overflader primes og forsegles i hjørner, omkring rørgennemføringer og ved overgang væg/gulv. Heldækkende tætningsmasse påføres. Gulvklinker udlægges, fuges og afrenses. I hjørner, og i overgang væg og gulv samt omkring sanitære installationer fuges med elastisk, vådrums siliconefugemasse.

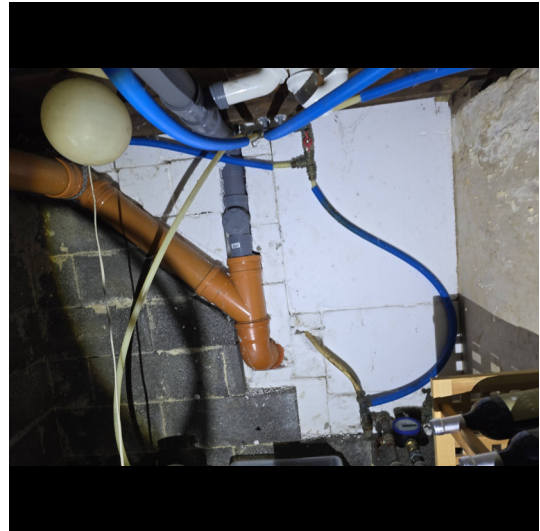
**Kælder****SKADE:**

Enkelte pexrør mangler korrekt fastgørelse ved loft og væg

Konstruktionen har henstået sådan i en længere årrække uden følgeskader, der vurderes derfor ikke at være nærliggende risiko for skade. Udvikling kan dog godt forekomme over tid

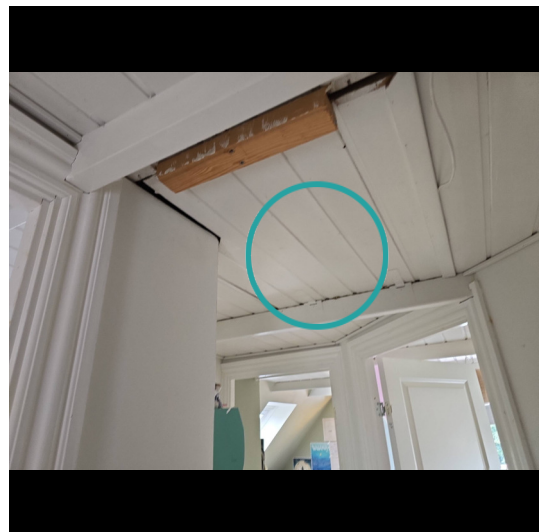
**1. Sal****SKADE:**

Der mangler isolering og tætning af loftlem

Konstruktionen har henstået sådan i en længere årrække uden følgeskader, der vurderes derfor ikke at være nærliggende risiko for skade.

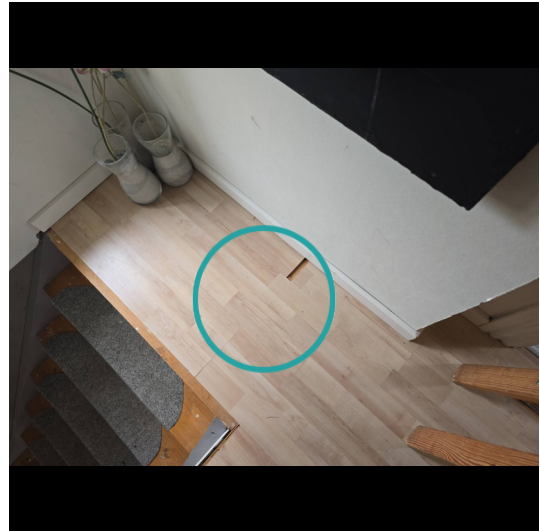
**1. Sal****SKADE:**

Flere gulvbrædder har åbninger i endestød, ses f.eks. nær trappen

Forholdet skønnes ikke at medføre nogen byggeteknisk betydning

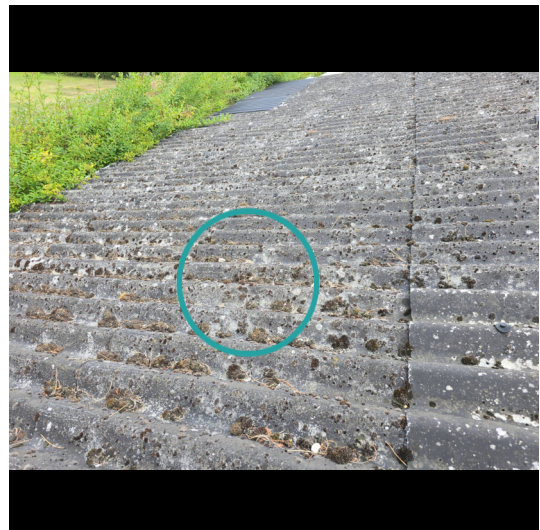
**Tag****SKADE:**

Tagpladerne har begyndende nedbrydning langs kanter og på overflader

Forholdet kan fortsat udvikle sig, og der er nærliggende risiko for skader på andre bygningsdele.

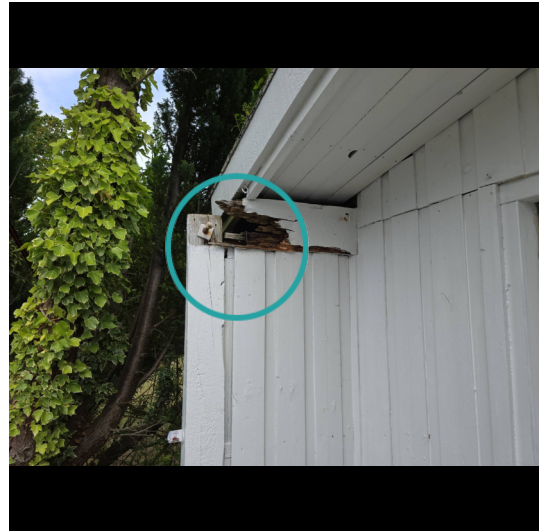
**Tag****SKADE:**

Udvendigt træværk ved og omkring tag har begyndende nedbrydning i træværket og der ses f.eks kraftig nedbrydning i remender mod vejen og i det omkringliggende område af remender

Udviklingen skønnes at fortsætte, og det kan medføre svigt på længere sigt.

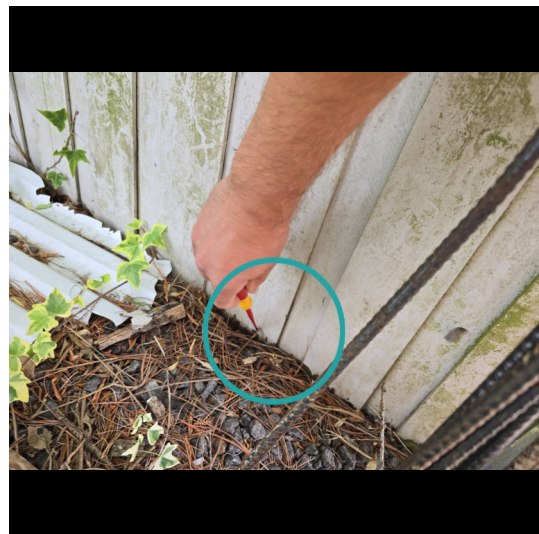
**Ydervægge****SKADE:**

Træbeklædningen har begyndende nedbrydning, dette ses hovedsagelig nær terræn

Det må påregnes, at forholdet vil udvikle sig på længere sigt.

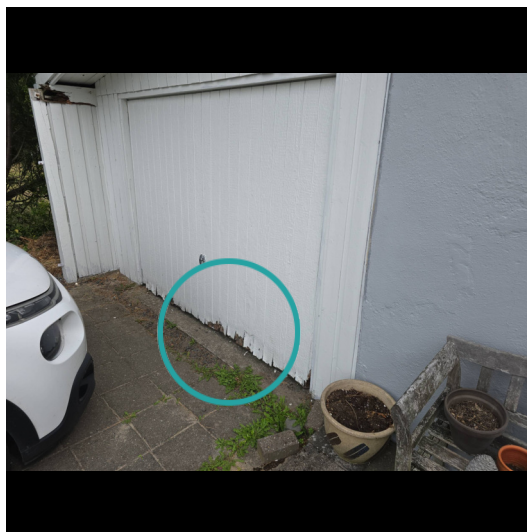
Der er større nedbrydninger i porten

Nedbrydningen vurderes at fortsætte på længere sigt.
