Realsyn+ for

Thorsvej 28,  
6100 Haderslev

### Bygningsoversigt

## Introduktion til VTR rapporten

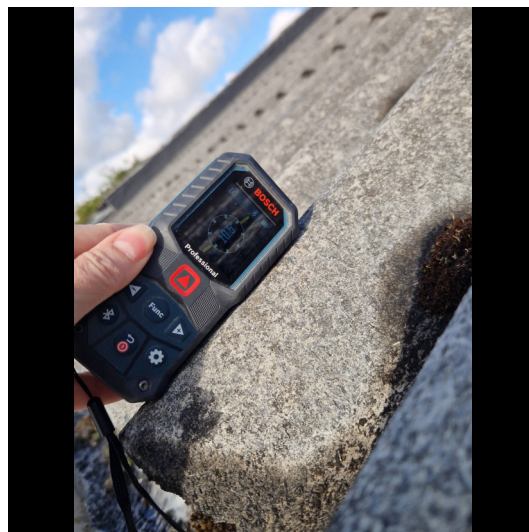
**Tag****SKADE:**

Taghældningen er mindre end foreskrevet af tagproducenten og fremstår med mindre nedbøjning mod syd

Forholdet skønnes at reducere levetiden af tagdækningen på længere sigt.

**Ændring af taghældning**

Opgaven vurderes at kunne udbedres af en tømrer. Vi anslår, at arbejdslønnen er den største del af udbedringsomkostningen, og materialer udgør en mindre del. Det anbefales derfor at lade en tømrer udbedre opgaven på regning.

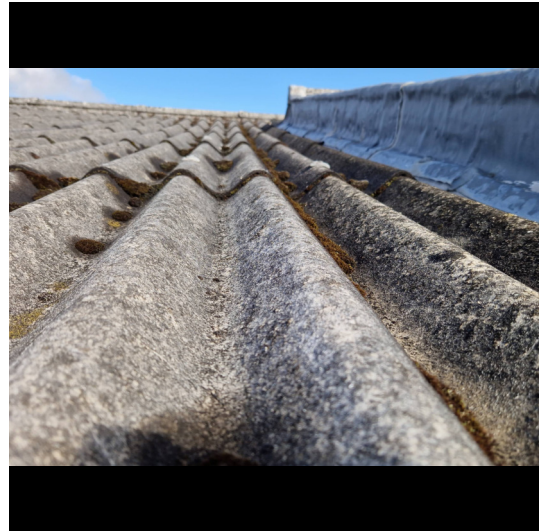
## Tag

Tagpladerne har begyndende nedbrydning, blandt andet langs kanter og på overflader, ses mod sydøst, da taget mod nordvest ikke er tilgængelig

Skaden skønnes fortsat at udvikle sig.

## Udskiftning af tagplader

Udbedringseksempel: Udskiftning af tagplader eks. som Cembrit oplægges på det eksisterende lægteunderlag, med tætningsbånd i bølgepladernes vandrette overlæg og fastgøres med indfarvede tagskruer, spændskiver og tætningskiver. Udhængsklodser af plast med ventilation monteres over nederste taglægte ved tagfod.

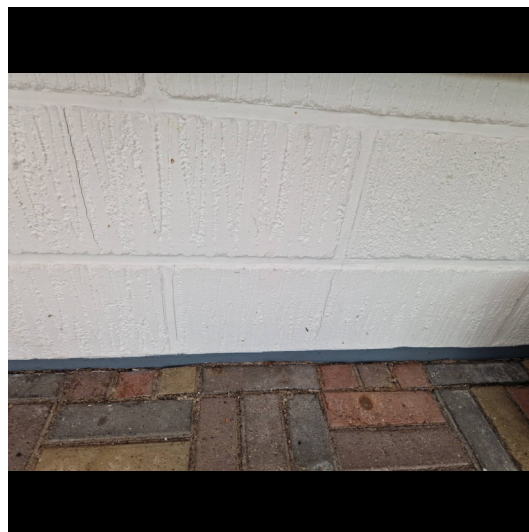
**Ydervægge****SKADE:**

Der er stedvist revner/bevægelsesrevner i ydervæggene, bl.a mod nordvest og sydøst

Nævnte revner er af begrænset størrelse – mindre bevægelse over en længere årrække vil givet forekomme. Denne type revner er ikke unormale.

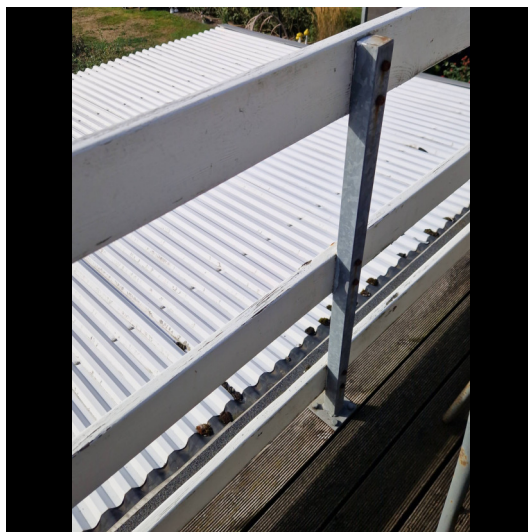
## Ydervægge

Værn/gelænder ved altanen mod sydøst opfylder ikke gældende krav og er lidt eftergivende

Der er risiko for personskade.

## Eftergang/montering af rækværk/værn

Udbedringseksempel: Montering af rækværk/værn

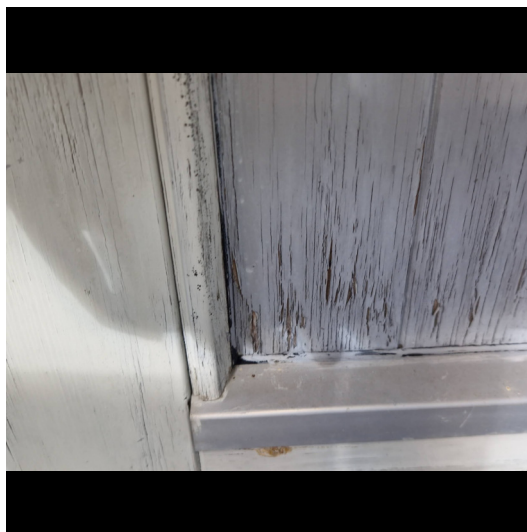
**Døre/vinduer/porte****SKADE:**

Terrassedør 1. sal har mindre delamineringer

Der er risiko for at forholdet udvikler sig på længere sigt.

**2.112,00 Pr styk****Eftergang af delamineret træværk**

Udbedringseksempel: Demontering og eftergang samt udskiftning af evt. defekt træ, samling og overflade behandling inkl. regulering og justering.

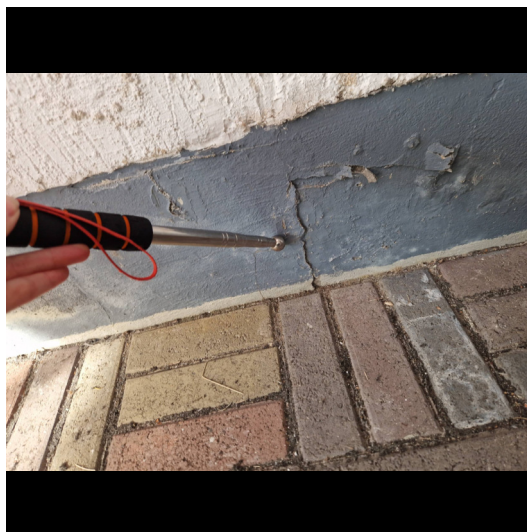
**Fundament/sokkel****SKADE:**

Sokkelpuds er i områder revnet, afskallet og har mangelfuld vedhæftning til underlaget, f.eks. på læmur til venstre for terrassedør

Afskalninger på sokkelpudsen vil fortsat afskalle og kan potentielt medføre indtrængning af fugt på længere sigt ved regn og frost.

**Eftergang af sokkelpuds**

Udbedringseksempel: Eftergang af sokkelpuds. Evt. porøs, løstsiddende puds afhugges. Fundamentet afrenses, grundes og slutpudses med mørtel af samme type som den øvrige sokkelpuds. Mørtelen føres min. 100-150 mm under terræn. Maks synlighed på sokkelhøjde 200 mm.

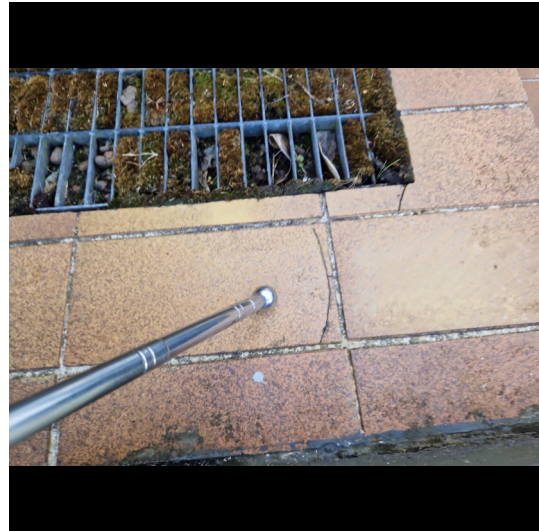
**Fundament/sokkel****SKADE:**

Klinker på trappen til kælder er revnet øverst og har i et større omfang begrænset vedhæftning til underlaget i bund af trappen

Dette forhold kan strække sig over adskillige år, hvilket potentielt kan medføre vandindtrængning under de tilstødende fliser, som derefter løsner sig som følge af nedbør og frost.

**Udskiftning af klinker på trappe**

Udbedringseksempel: Udskiftning af klinker på grund/stødtrin. Klinker på trappetrin afhugges, betonlaget afrenses og forbehandles. Naturklinker udlægges på grund- og stødtrin. Klinkerne fuges med cementbaseret, frost- og vandfast fugemasse. Forudsættes at trinstørrelsen er 40 cm x 120 cm eksl. evt respos.

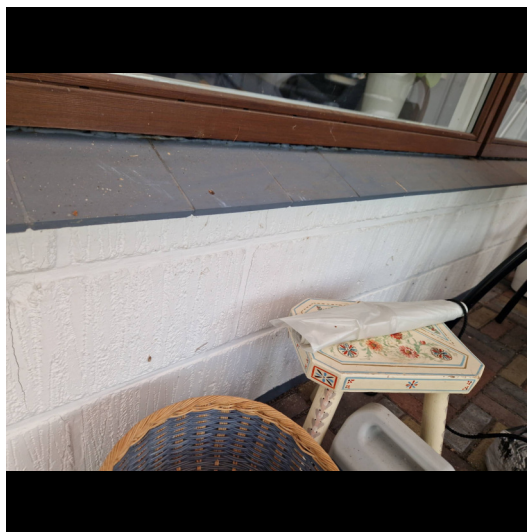
**Fundament/sokkel****SKADE:**

Sokkeludluftning fra krybekælder mod sydøst er ikke tilgængelige

Gulve var stabile ved normalt færden og har henstået sådan i en længere årrække, hvorfor der ikke skønnes nogen risiko.

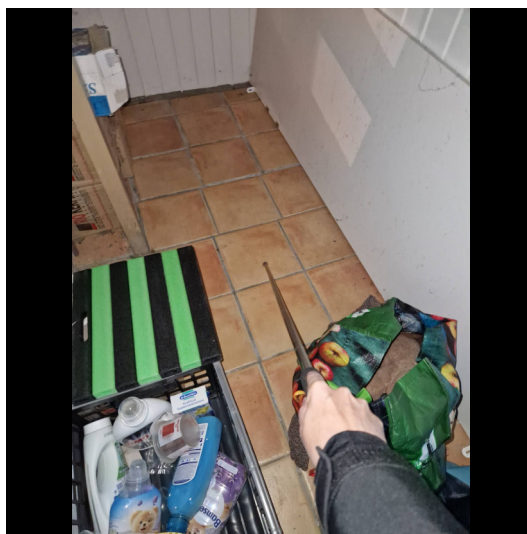
**Kælder****SKADE:**

Der er enkelte gulvklinter og vægfliser med mindre god vedhæftning til underlaget fx under trappe og mod ydervæg

Omfanget er på nuværende tidspunkt så begrænset, at der ikke skønnes at være nogen risiko.

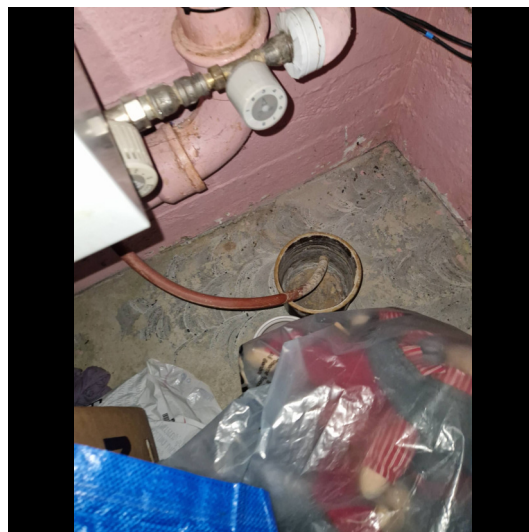
**Kælder****SKADE:**

Vandvarmerens afløb fra sikkerhedsventil er ikke ført til afløb

Overløb bør afsluttes i rum med gulvafløb og helst lige over afløb for at undgå fugtskader. Der er dog opstillet beholder som skal tømmes efter behov.

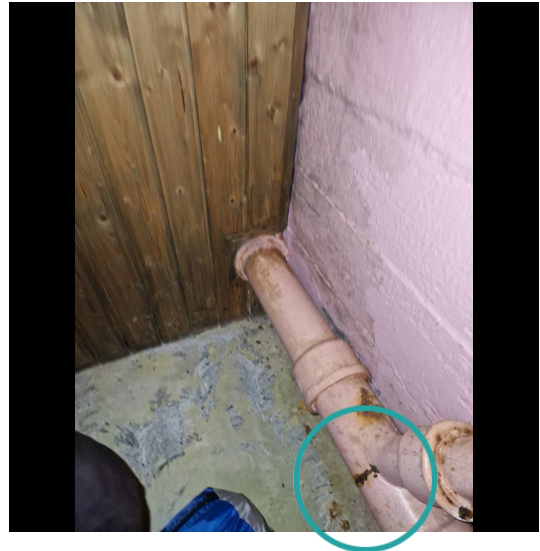
**Kælder****SKADE:**

Faldstamme har rust og punkttæringer

Der er tale om korrosion i en grad, som giver risiko for rørbrud/udsivning og dermed følgeskader på omkringliggende konstruktioner på længere sigt.

**Udskiftning af faldstamme**

Udbedringseksempel: Udskiftning af faldstamme. Den defekte faldstamme demonteres og bortkøres. Nyt faldstammesrør monteres.

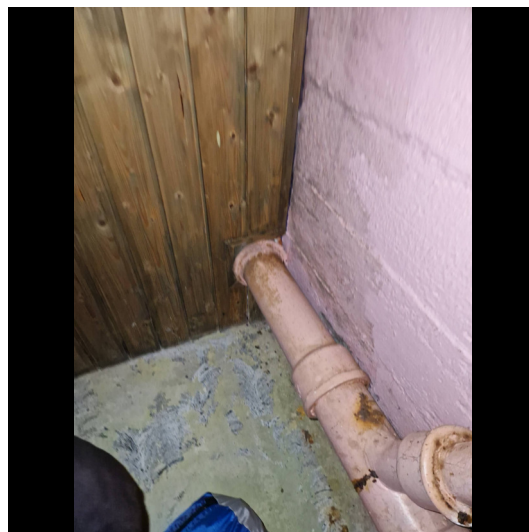
**Kælder****SKADE:**

Der er stedvis fugtopstigning samt områder med misfarvninger, f.eks. i fyrrum mod nord

Omfanget er på nuværende tidspunkt så begrænset, at der ikke skønnes nærliggende risiko for skade. Opstigende og indtrængende grundfugt i ældre kældervægge er almindeligt forekommende.

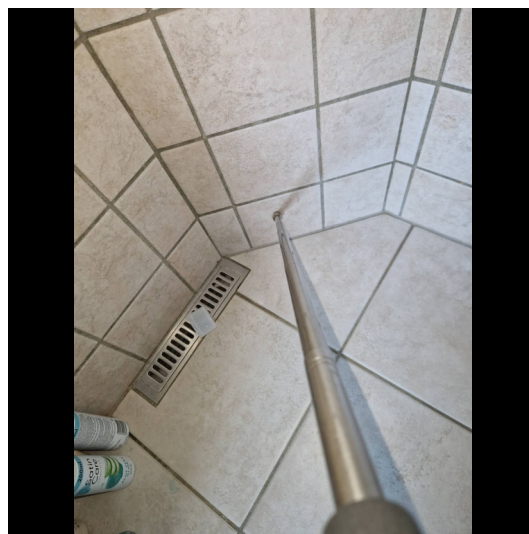
**1. Sal****SKADE:**

Der er gulvlinker og vægfliser i et mindre omfang med mangelfuld vedhæftning til underlaget i brusenichen

Fuger er intakte i de pågældende områder, og da der er tale om et mindre omfang og ikke decideret løshed, vurderes forholdet ikke at medføre nogen risiko.

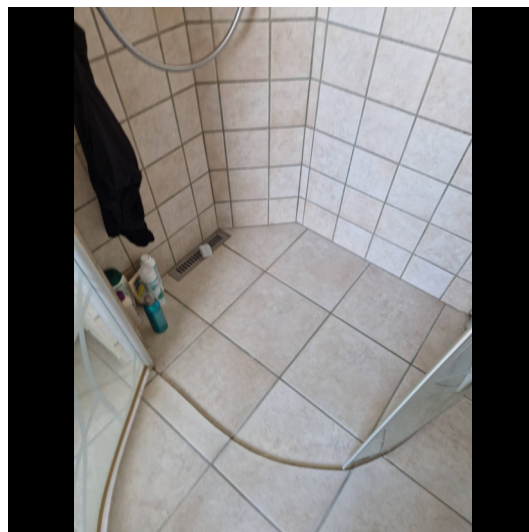
**1. Sal****SKADE:**

Niveauforskel mellem overkant gulv afløb og dørtrin er under de anbefalede 30 mm

Bassinvirkningen skønnes dog tilstrækkelig, hvorfor der ikke er nærliggende risiko for skade.

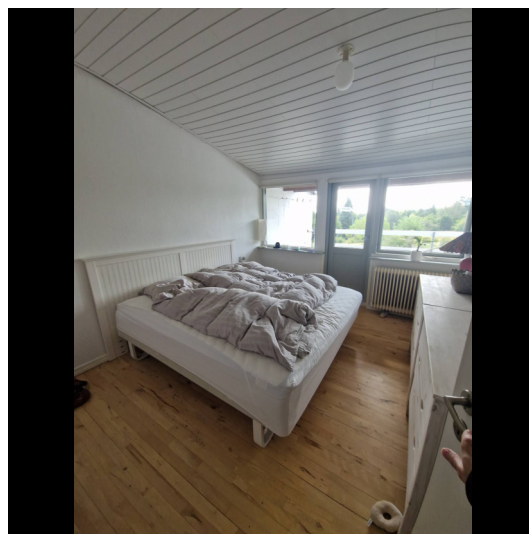
**1. Sal****SKADE:**

Terrassedør er svær at lukke/mangler justering

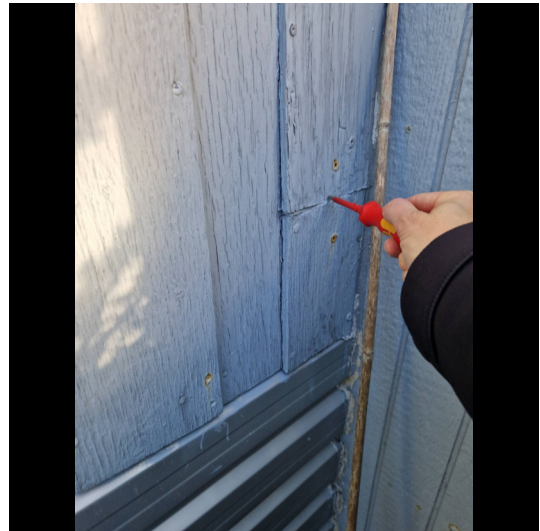
**Ydervægge****SKADE:**

Træbeklædningen mod sydøst er præget af sprækker, åbninger og begyndende nedbrydning

Det vurderes, at skaden kan udvikle sig på længere sigt.

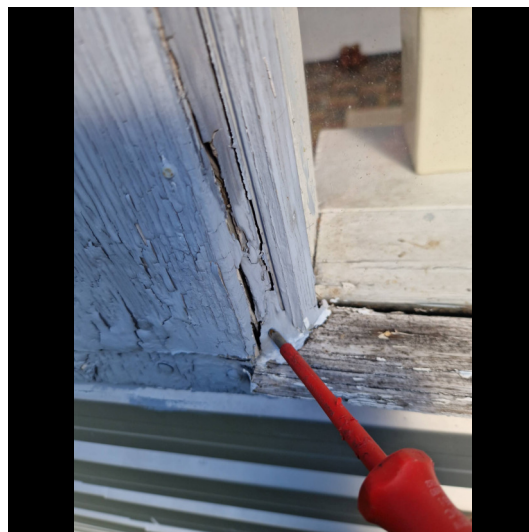
**Døre/vinduer/porte****SKADE:**

Der er nedbrydning i træværket på flere vinduer, ses bl.a mod sydøst

Nedbrydningen vurderes at fortsætte på længere sigt.
