# REAL

Realsyn+ for

Staksrodevej 25,  
7150 Barrit

Dato for besigtigelse: 26-06-2026

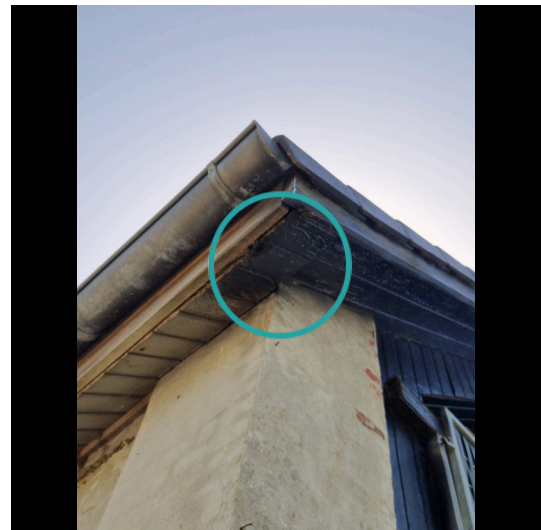
**Tag****SKADE:**

Udvendigt træværk ved og omkring tag har påbegyndende nedbrudt træ. Forholdet er konstateret i underbrædder ved hjørne mod nord

Det vurderes, at skaden kan udvikle sig på længere sigt.

**Udskiftning af udhængsbrædder**

Udbedringseksempel: Udskiftning/eftergang af udhængsbrædder af træ under tagudhæng. Beklædning af høvlede brædder 5. sortering - kvinta. Langs facader opsættes brædderne på undersiden af udhængsspær.

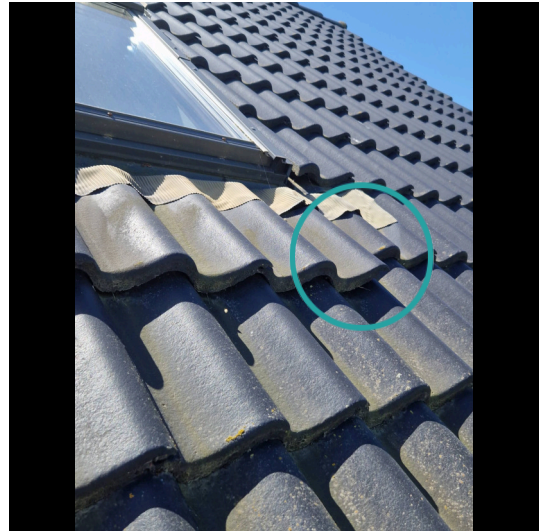
Tagsten under ovenlys mod nordøst er ved at glide ned

Det vurderes, at skaden kan udvikle sig på kortere sigt.

## Udskiftning af tagsten

Udbedringseksempel: Udskiftning af tagsten. Eksisterende tagsten nedtages. Tagsten oplægges på lægteunderlaget og fastgøres til dette med bindere  $\varnothing$  3 mm, som JP-tagstensbindere i hver 3. sten - diagonalbinding.

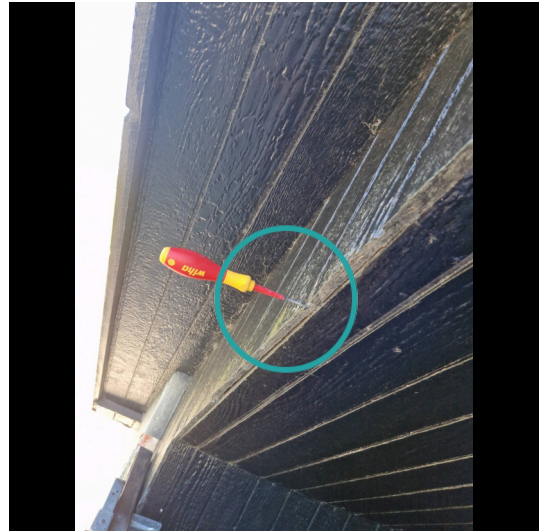
Der er stedvist nedbrydning i gavlbeklædning ved svalegang mod nordvest

Skaden kan udvikle sig over en længere årrække.

## Udskiftning af beklædning

Udbedringseksempel: Udskiftning med bræddebeklædning af fyrretræ med lister. Bræddebeklædning med lister opsættes på ydervæg og behandles med plastalkydræbeskyttelse. Nedrivning af eksisterende bræddebeklædning. Ny bræddebeklædning monteres. Beklædningen malerbehandles med træbeskyttelse.

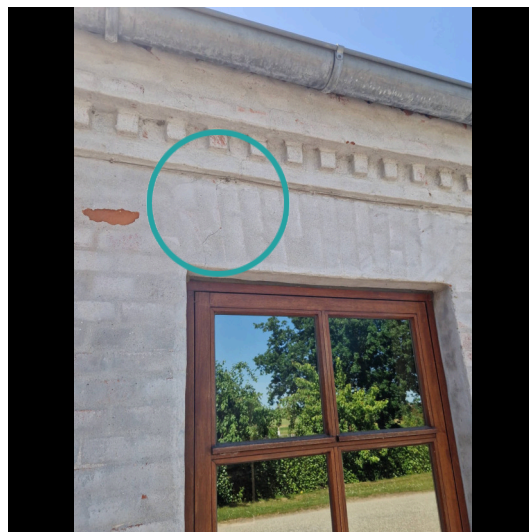
Ydervægge har flere revner, bl.a. mod nordøst og nordvest

Det vurderes, at skaden kan udvikle sig på længere sigt.

## Eftergang af puds

Udbedringseksempel: Eftergang af puds på ydervæg. Løst (hult) puds afhugges til præcis begrænsning. Afrenset ydervæg udkastes med mørtel, der afrettes og glattes med trækbræt og slutpudses.

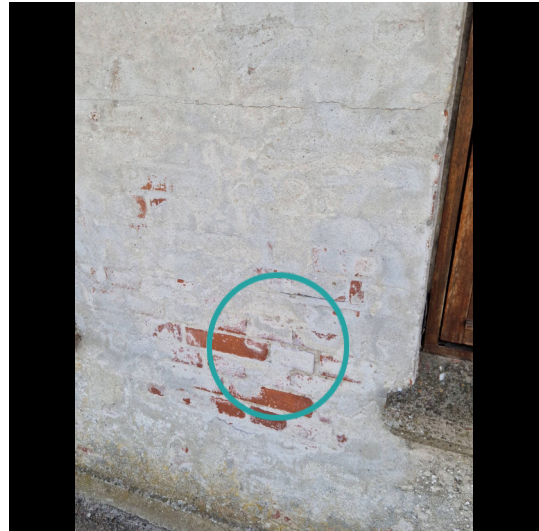
Puds på ydermure er i områder med mangelfuld vedhæftning, afskalninger og revner, f.eks. mod nordøst, nordvest samt sydøst

Skaden kan udvikle sig over en længere årrække.

Ved manglende puds kan det stedvist ses frostskafer mursten

## Eftergang af puds

Udbedringseksempel: Eftergang af puds på ydervæg. Løst (hult) puds afhugges til præcis begrænsning. Afrenset ydervæg udkastes med mørtel, der afrettes og glattes med trækbræt og slutpudses.

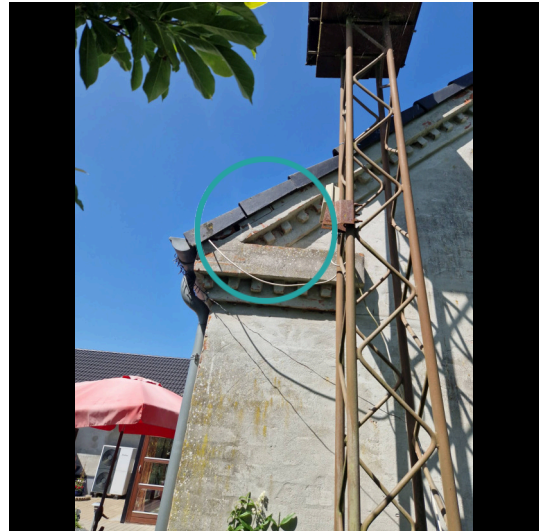
Der er enkelte løse sten i muret gesims mod sydøst

Skaden kan udvikle sig over en længere årrække.

## Udbedring/eftergang af gesims

Udbedringseksempel: Udbedring/eftergang af gesims. Det skadede murværk udhugges manuelt. Murstenene afrenses og om mures. Der fuges med mørteltype som det øvrige murværk. Afsluttes med nyt pudslag på gesims.

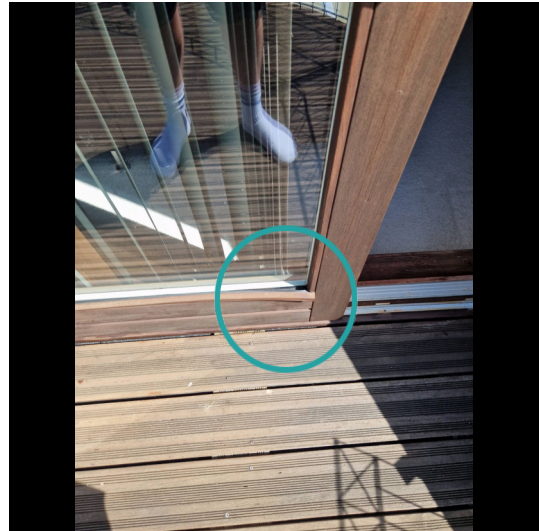
Nederste glasliste ved kvistskydedør sidder løst

Skaden kan udvikle sig over en længere årrække.

## Udskiftning af glaslister

Udbedringseksempel: Udskiftning af glaslister med træ-profil. Glaslister aftages og erstattes af ny glasliste af vakuumimpregneret fyrretræ, med tilhørende gummi tætningsliste. Glaslisten stryges på begge sider med træbeskyttelse og monteres.

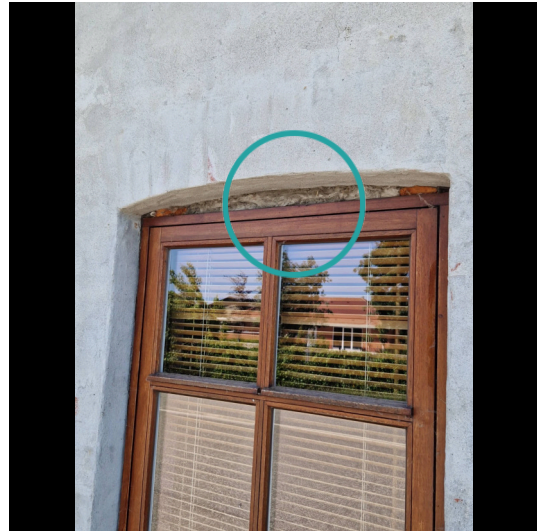
Der mangler fuge omkring flere vinduer, f.eks. under svalegang mod nordvest

Der er risiko for at der kan trække fugt ind til bagvedliggende konstruktioner

## Udbedring af fuger omkring vinduer

Udbedringseksempel: Udbedring af fuger omkring vinduer. Kontaktflader mellem fuge og omgivende bygningsdele afrenses. Udrensning/udkradsning af eksisterende fuge, stopning, fugeunderlag og elastisk fuge.

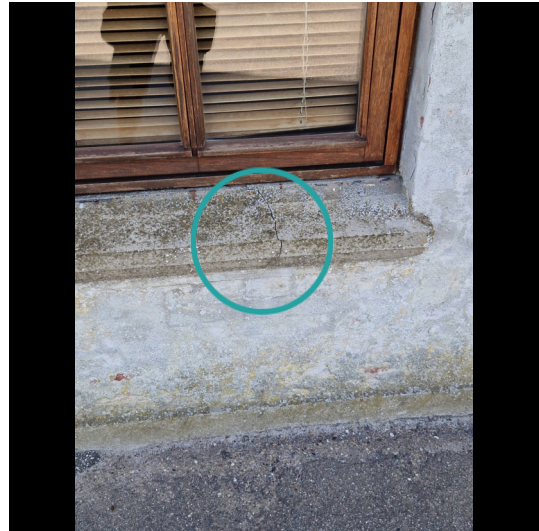
Sålbænke er stedvist med revner samt afskallinger/frostsprængt mursten, f.eks. mod nordøst

Skaden kan udvikle sig over en længere årrække.

## Montering af sålbænk

Udbedringseksempel: Montering af sålbænk. Præfabrikeret sålbænk med vandnæse, rustik overflade og opkant både i enderne og i bagkanten, bredde 150 mm, tykkelse 55/35 mm, lægges i mørtel KC 35/65/650 på glidelag af murpap PF 2000. Sålbænken lægges med fremspring min. 30 mm, og føres min. 30 mm ind i murværket ved falsene. Endefuger holdes helt fri for mørtel og der udfuges med fugemasse, som SikaHyflex-250 Facade. Mørtelfugen udkradses i forkant, dybde 15-20 mm og der fuges med elastisk fugemateriale, som SikaHyflex-250 Facade, på underlag af fugesandsten SikaBogstop.

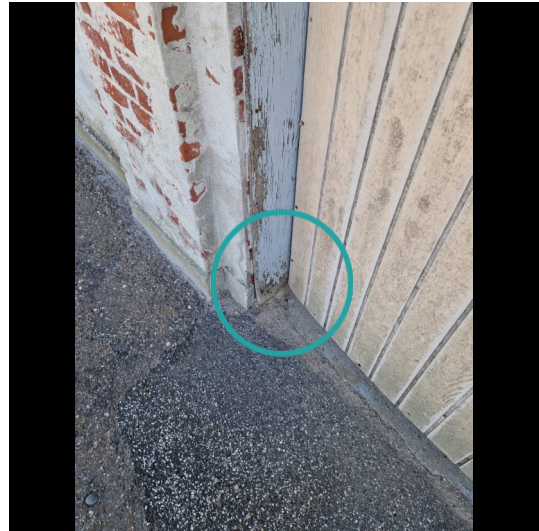
Der er nedbrydning i dørlysnings mod vej

Skaden kan udvikle sig over en længere årrække.

## Udskiftning af nedbrudt træ

Udbedringseksempel: Udskiftning af træ. Det nedbrudte træ skæres væk og et stykke træ af samme sort og densitet tildannes nøjagtigt og indsættes i stedet for det beskadigede. Det reparerede område grundes og malebehandles på begge sider. Døren afvaskes, slibes og males en gang.

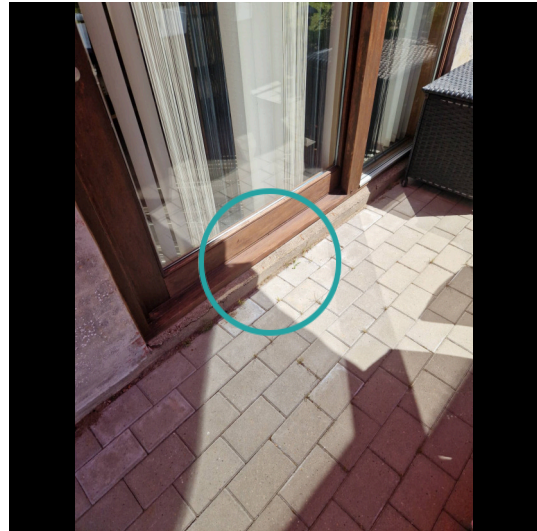
Der er stedvist revner i sokkel, f.eks. mod haven

Revner var alle uden væsentlig forskydning/forsætning og skønnes uden konstruktiv betydning. Revnedannelser er almindeligt forekommende i ældre bygninger.

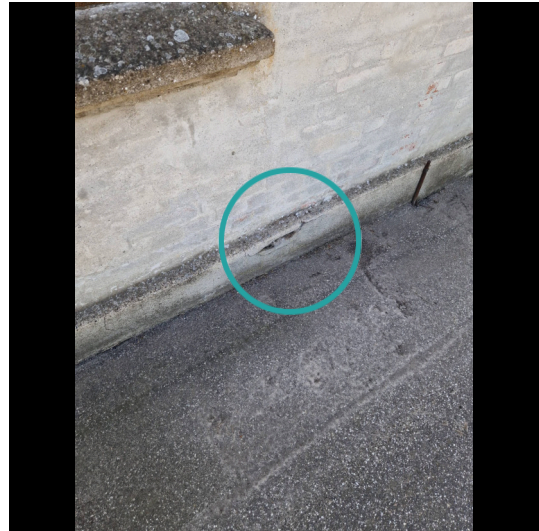
Sokkelpuds er i områder revnet og afskallet og har mangelfuld vedhæftning til underlaget, f.eks. mod sydøst og nordøst

Det vurderes, at skaden kan udvikle sig på længere sigt.

## Eftergang af sokkelpuds

Udbedringseksempel: Eftergang af løstsiddende sokkelpuds. Porøs, løstsiddende puds afhugges. Fundamentet afrenses, grundes og slutpudses med mørtel af samme type som den øvrige sokkelpuds. Mørtelen føres min. 100-150 mm under terræn. Maks synlighed på sokkelhøjde 200 mm.

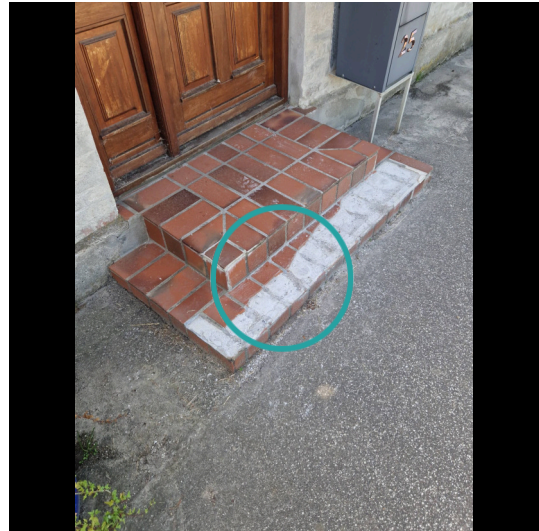
Der er flere skader klinker samt klinker med begrænset vedhæftning til underlaget ved trappe mod nordøst

Skaden kan udvikle sig over en længere årrække.

## Udskiftning af klinker på betontrappe

Udbedringseksempel: Udskiftning af klinker på grund/stødtrin. Klinker på trappetrin afhugges, betonlaget afrensnes og forbehandles. Naturklinker udlægges på grund- og stødtrin. Klinkerne fuges med cementbaseret, frost- og vandfast fugemasse. Forudsættes at trinstørrelsen er 40 cm x 120 cm ekskl. evt respos.

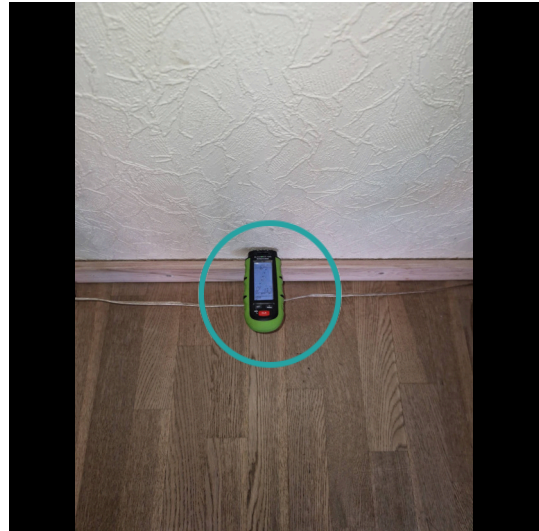
Der kan stedvist måles svagt forhøjet fugt i indvendige forsatsvægge, f.eks. mod nordøst

Omfanget er på nuværende tidspunkt så begrænset, at der ikke skønnes at være nogen risiko.

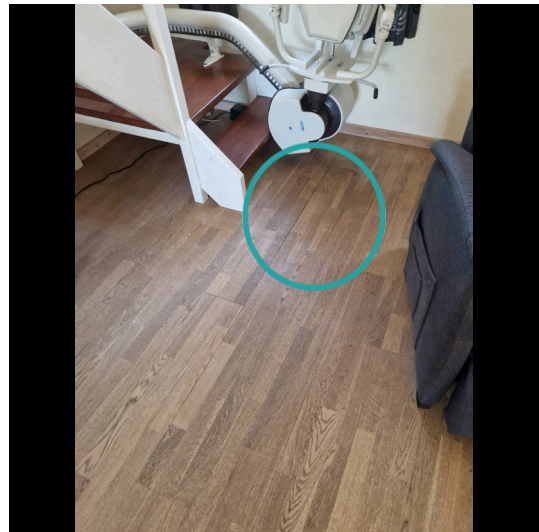
Trægulv har stedvist lidt åbne samlinger mellem brædderne, f.eks. i stuen

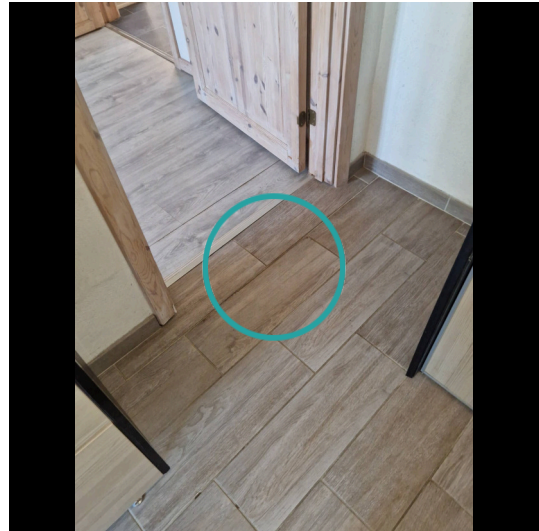
Der er gulvklinter med mangelfuld vedhæftning til underlaget samt mindre revner i klinkefuger, f.eks. ved dør

Der er tale om et mindre område, som ikke er vandbelastet. Der vurderes derfor ikke at være nærliggende risiko for skader.

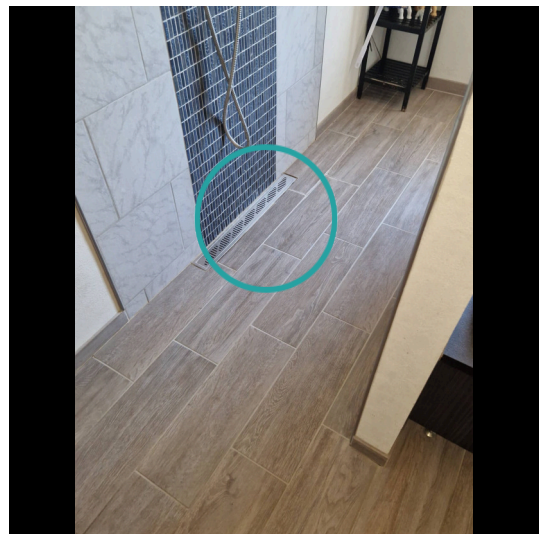
Niveauforskel mellem overkant gulv afløb og dørtrin er under de anbefalede 30 mm

Bassinvirkningen skønnes dog tilstrækkelig, hvorfor der ikke er nærliggende risiko for skade.

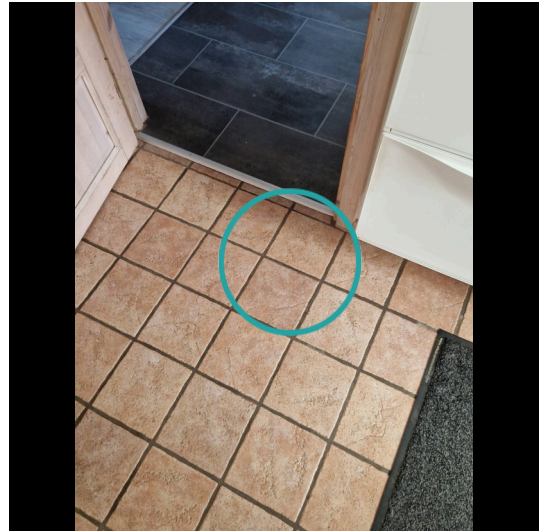
Der er gulvklinker med mangelfuld vedhæftning til underlaget, f.eks. ved til køkken

Der er tale om et mindre område, som ikke er vandbelastet. Der vurderes derfor ikke at være nærliggende risiko for skader.

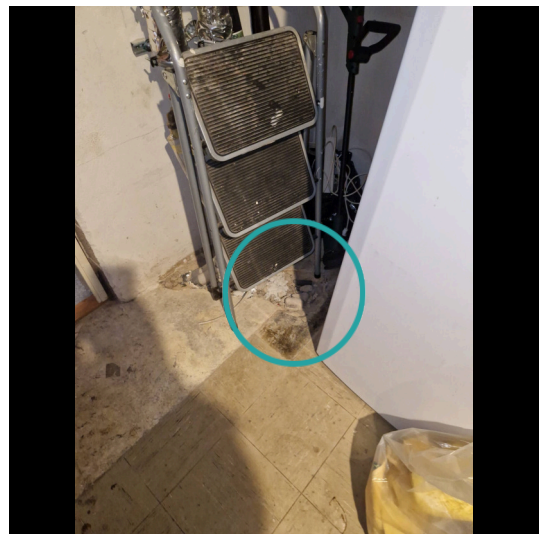
Betongulvet er ikke støbt ud efter opsætning af luft/vand

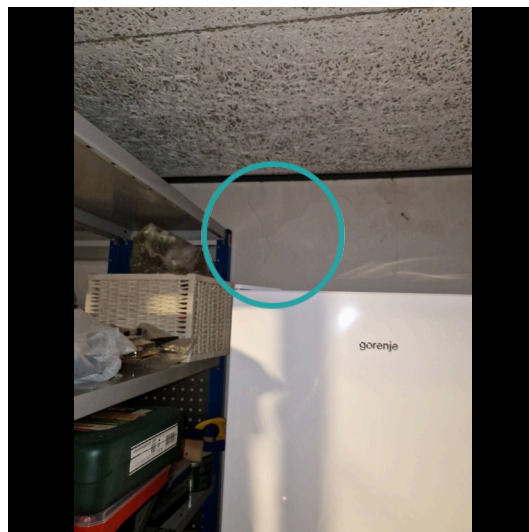
Der er registreret revner i vægge, f.eks. mod garagen

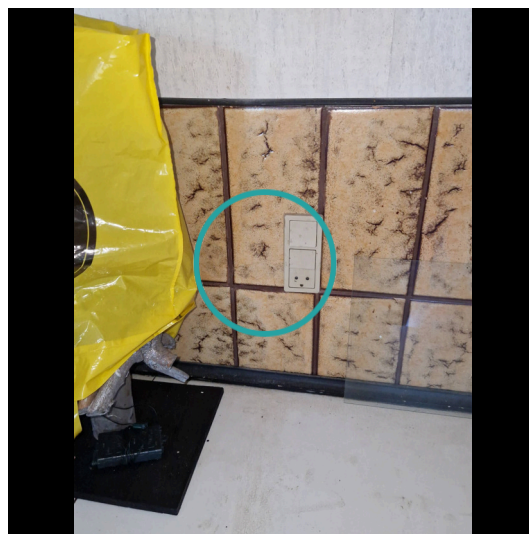
Der er enkelte revende vægklinker

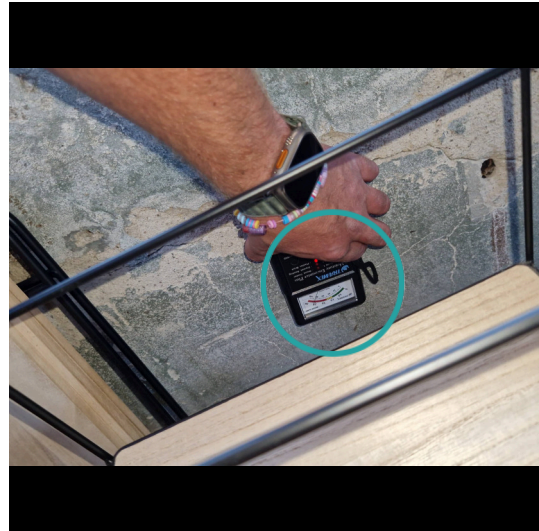
Der kan måles forhøjet fugt i ydervægge, der er områder med pudsafskallinger samt ujævn og skadet beklædning på vægge

Det vurderes, at skaden kan udvikle sig på længere sigt.

## Udbedring af skade

Opgaven vurderes at kunne udbedres af en murer. Vi anslår at arbejdslønnen er den største del af udbedringsomkostningen og materialer udgør en mindre del. Det anbefales derfor at lade en murer udbedre opgaven på regning.

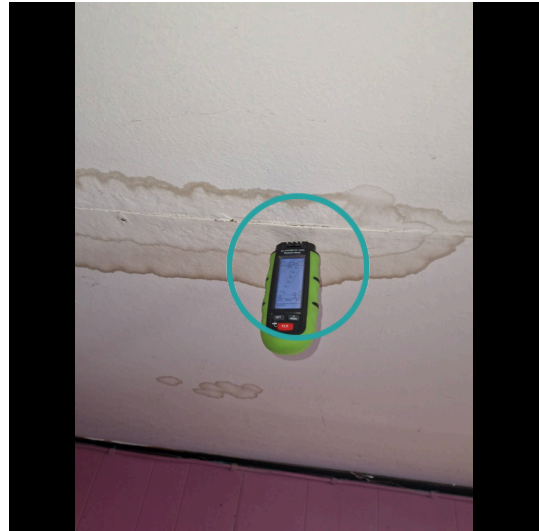
Loftbeklædningen har stedvist fugtskjolder

Forholdet var tørt ved fugtmåling og skønnes derfor af ældre dato.

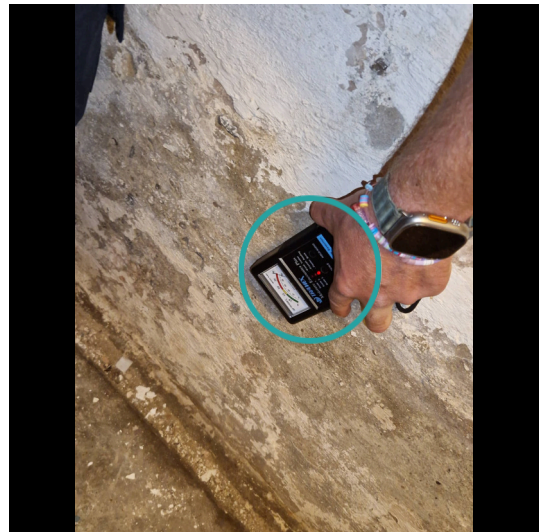
Der er fugtopstigning og fugtgennemtrængning i kældervægge samt løst og afskallet puds bl.a. mod vej

Opstigende og indtrængende grundfugt i ældre kældervægge er almindeligt forekommende.

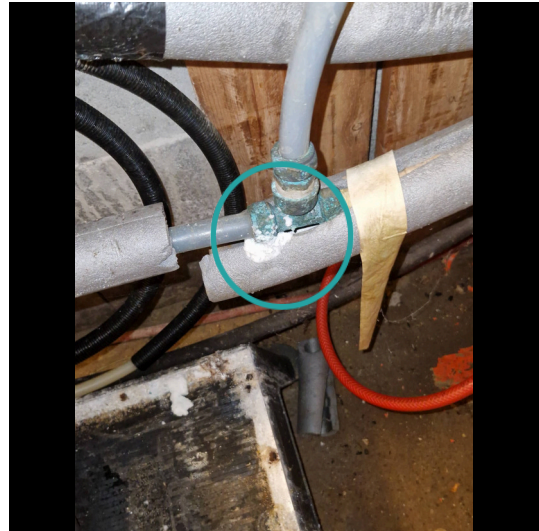
Varme- / vandrør har stedvist korrosion i samlinger

Det vurderes, at skaden kan udvikle sig på længere sigt.

## Udskiftning af rørsamling

Udbedringseksempel: Udskiftning af rørsamling. Er det vandbårent skal der slukkes for installationen og installationen tømmes i fornødent omfang for vand. Rør samling demonteres og bortkøres. Ny samling monteres, evt. genfyldning af anlæg foretages.

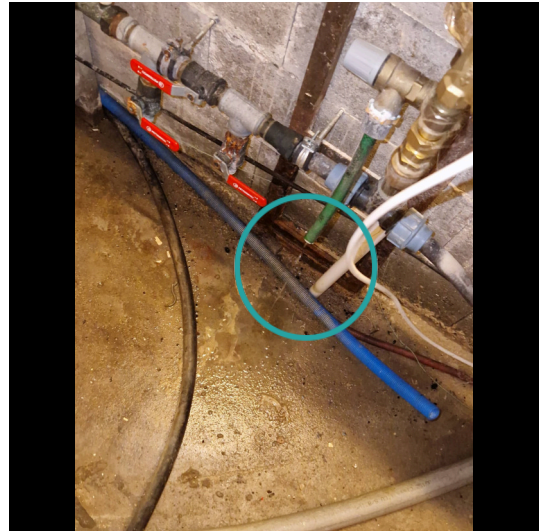
Overløb fra varmeanlæggets sikkerhedsventiler er ikke ført til afløb men løber ud på betongulvet

Forholdet opfugter kældergulvet hvilket kan ført til skade på sigt

## Udskiftning af gulvafløb

Udbedringseksempel: Udskiftning af gulvafløb i betongulv med fliser/klinker. Afløbsskål ophugges og udskiftes med ny afløbsskål af rustfrit stål med ramme og 140 x 140 mm rist. Inkl. membranklemflange, vandlås og studse for sideindløb. Afløbsskålen tilsluttes afløbssystemet. Beton udstøbes omkring gulvafløbet til plan med eksisterende betonlag.

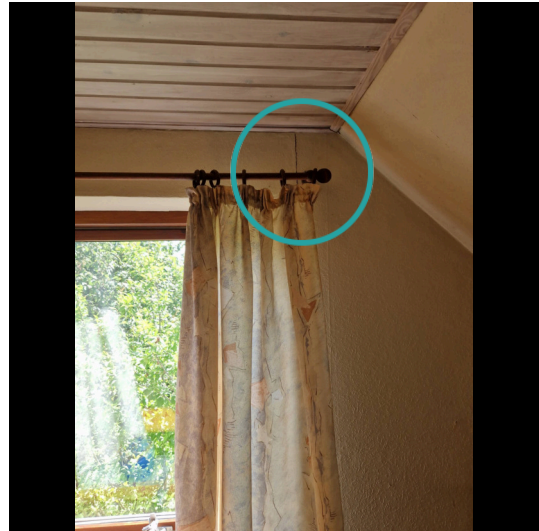
Indvendige vægge har stedvist revner i pladesamlinger, f.eks. i gavl mod trappe

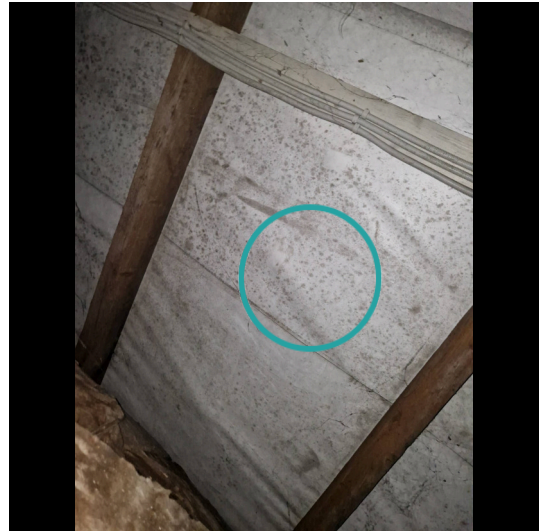
Der er ikke tilstrækkelig ventilation af tagrum / skunkrum

Forholdet kan medføre fugtproblemer og måske skimmeldannelser i tagkonstruktionen på længere sigt.

**Evt. optimering af ventilation ved tagfod**

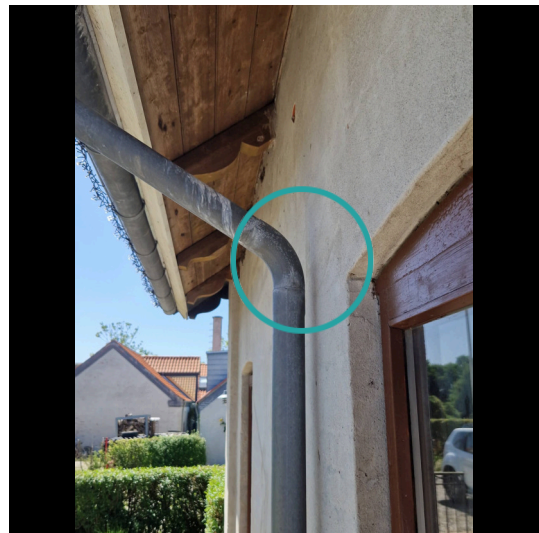
Nedløbsrør mangler stedvist fastgørelse, f.eks. mod haven

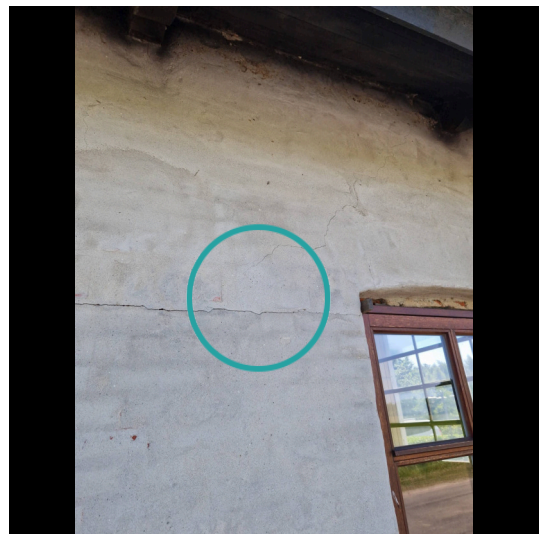
Ydervægge har flere revner samt områder hvor pudsen har begrænset vedhæftning til underlaget, bl.a. mod vej

Det vurderes, at skaden kan udvikle sig på længere sigt.

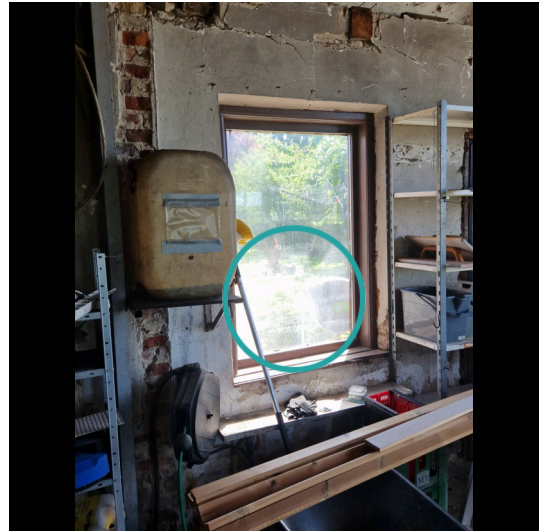
Der er punkterede termoruder, f.eks. mod have

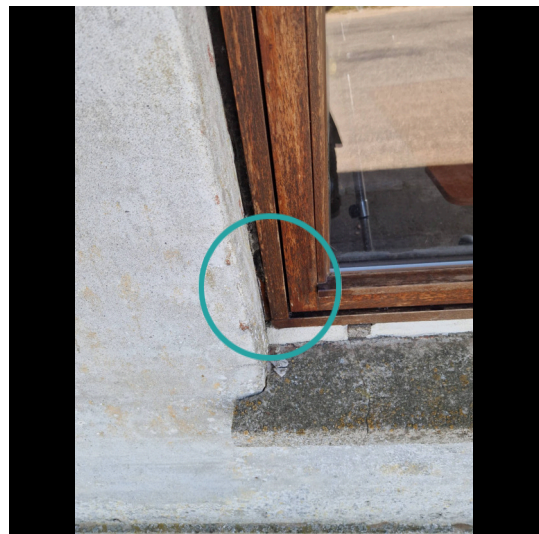
Fuger omkring døre samt vindue er flere steder mangelfuld/manglende

Der er stedvist synlige træopklodsning under vinduer

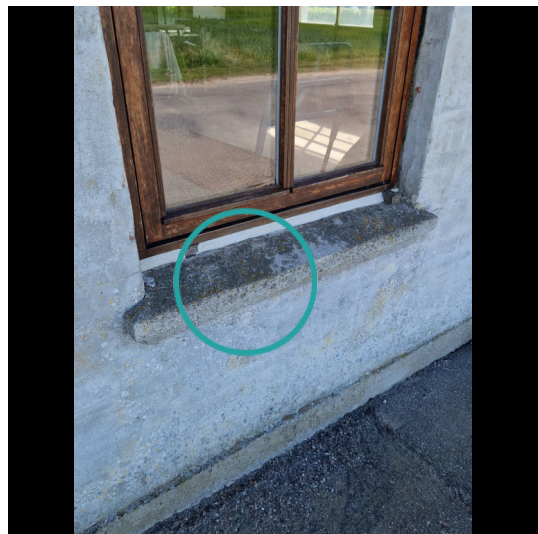
Der er stedvist revner i sålbænke, f.eks. mod vej

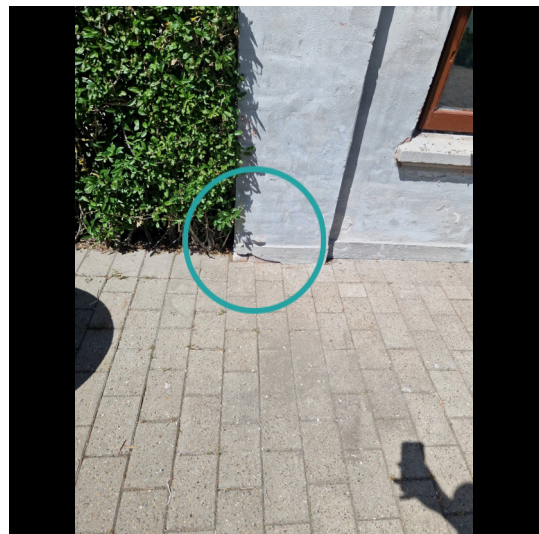
Der er områder, hvor sokkelpuds har begrænset vedhæftning til underlaget. f.eks. mod have og indkørslen

Skaden kan udvikle sig over en længere årrække.

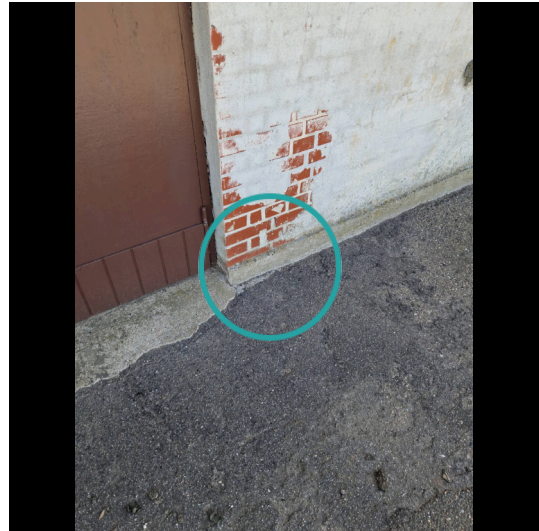
Der er revner i sokkel, f.eks. mod vej

Revner var alle uden væsentlig forskydning/forsætning og skønnes uden konstruktiv betydning. Revnedannelser er almindeligt forekommende i ældre bygninger.

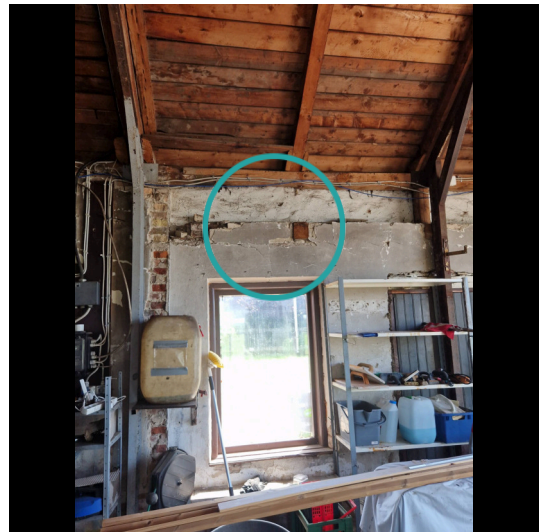
Indvendige vægge i garagen har stedvist revner, pudsafskallinger samt puds med begrænset vedhæftning til underlaget

Skaden kan udvikle sig over en længere årrække.

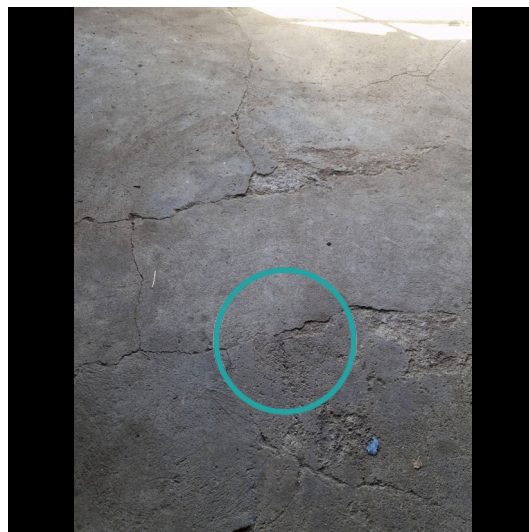
Der er flere revner samt afskallinger i betongulvet

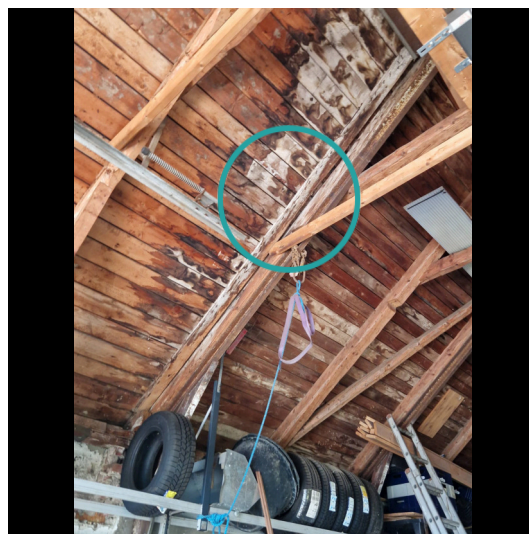
Forholdet vurderes at være fra før tagudskiftningen

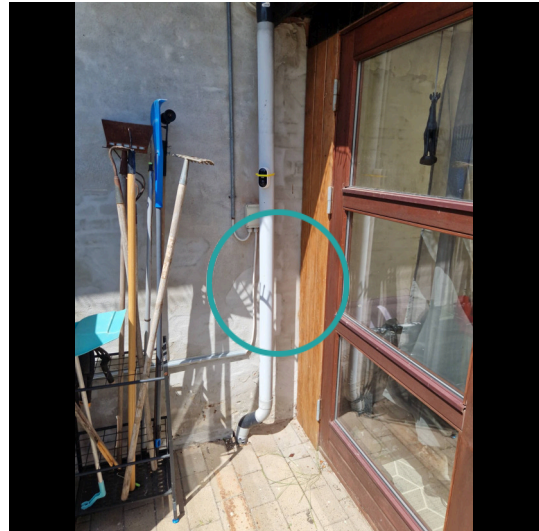
Nedløbsrør mangler fastgørelse

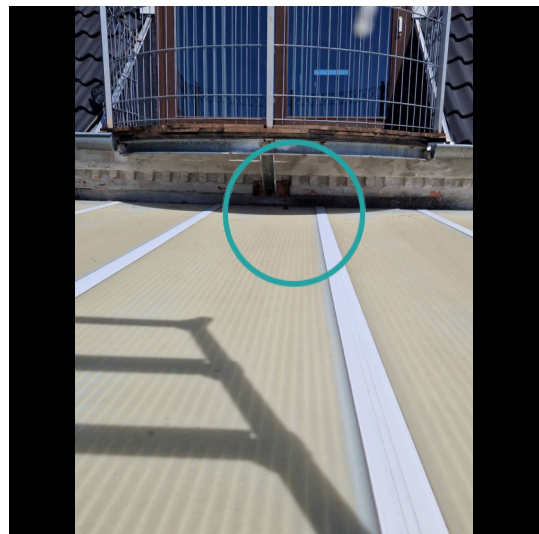
Er er ikke udført inddækningen imellem tagbelægningen og facade på boligen

Der kunne ikke registreres følgeskader ved besigtigelsen, og der vurderes ikke at være nærliggende risiko for skade.

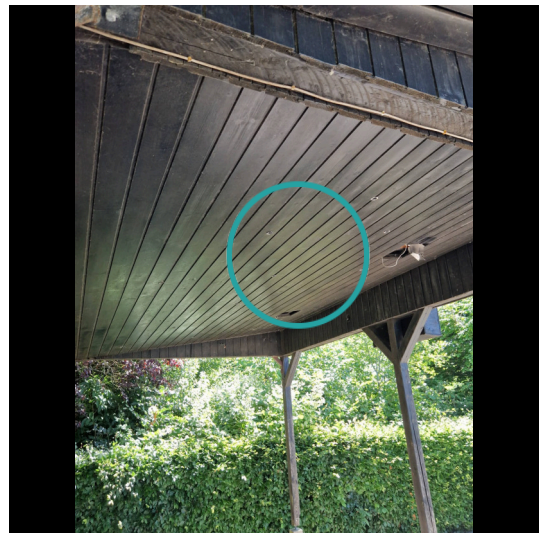
Der er ikke tegn på skade efter nu mange år, hvorfor forholdet skønnes uden konstruktiv betydning.

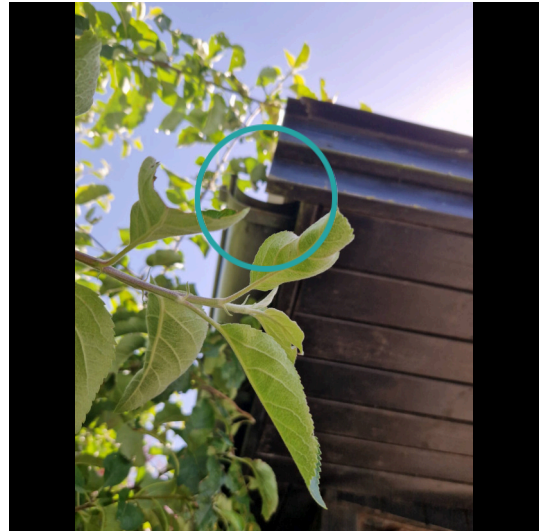
Der kunne ikke registreres følgeskader ved besigtigelsen, og der vurderes ikke at være nærliggende risiko for skade.

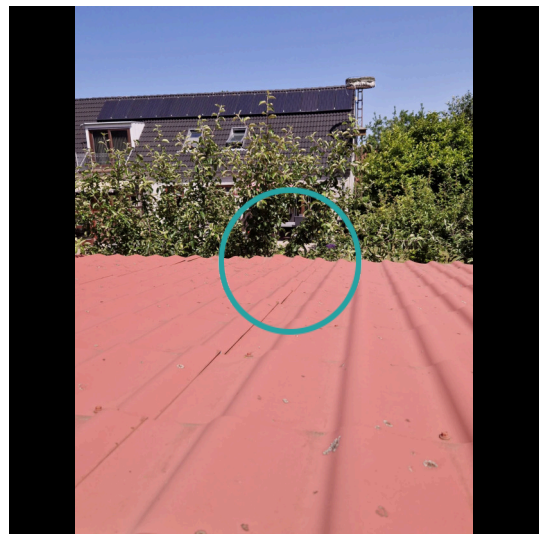
Tagbelægningen har stedvist buler ved tagfoden
