Visuel Einstallations Rapport for

Kastanjeparken 20,  
8700 Horsens

# VISUEL ELINSTALLATIONS RAPPORT

TÜV SÜD

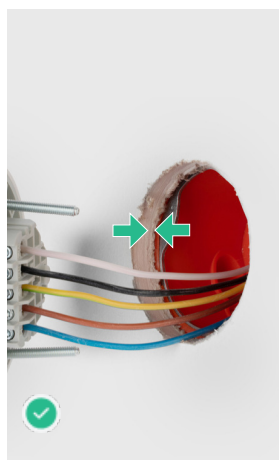
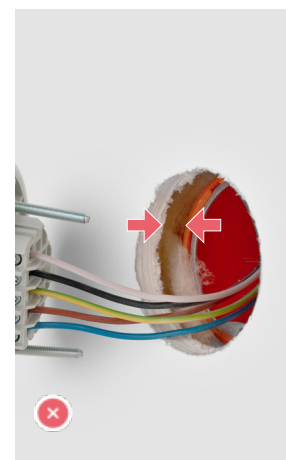
#### Skade nr. 1

Der er for store åbninger ved dåse bag/over lampeudtag.

Åbninger i dåsen overstiger de lovmæssige krav.

En dåse skal altid overholde de tætningskrav der er fra sikkerhedsstyrelsen og fabrikanten. Huller i dåsen, samt de åbninger der er ved kabelgennemføringer må ikke være for store. En dåse er fungere som et lukket rum for kabelsaml...

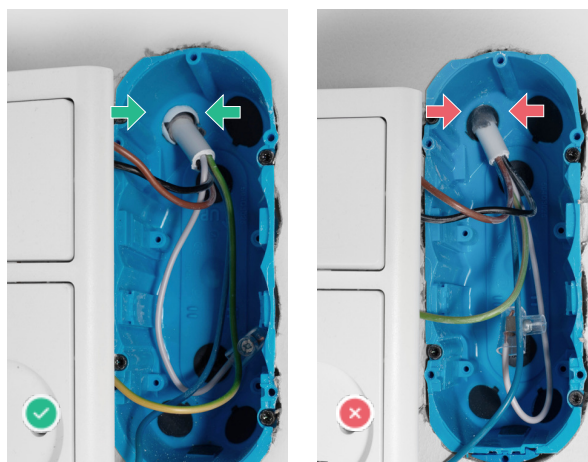
#### Skade nr. 2

Dåser bag stikkontakter eller afbrydere er ikke installeret efter fabrikantens anvisninger.

Anvisningerne til dåser bag stikkontakter, eller afbrydere er ikke fulgt.

Siden 1. April 1939 har der været et krav til dåser bag afbrydere og stikkontakter. Disse dåser har til formål at skærme bygningsdele, hvis der opstår en kortslutning i en tilslutning eller samling. Eller mod unødigt opvarmning og ...

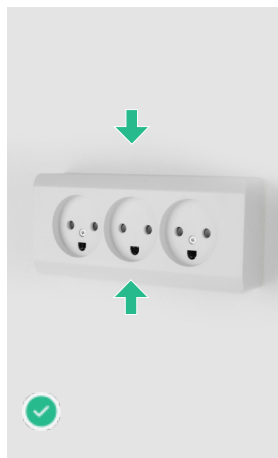
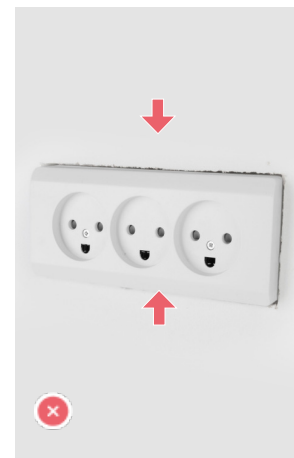
#### Skade nr. 4

Dåser bag stikkontakter eller afbrydere er ikke installeret efter fabrikantens anvisninger.

Anvisningerne til dåser bag stikkontakter, eller afbrydere er ikke fulgt.

Siden 1. April 1939 har der været et krav til dåser bag afbrydere og stikkontakter. Disse dåser har til formål at skærme bygningsdele, hvis der opstår en kortslutning i en tilslutning eller samling. Eller mod unødigt opvarmning og ...

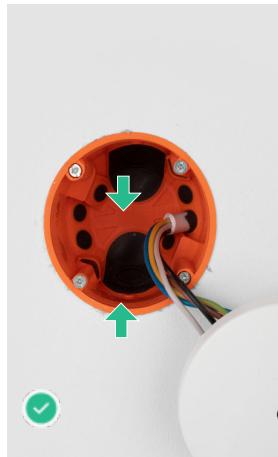
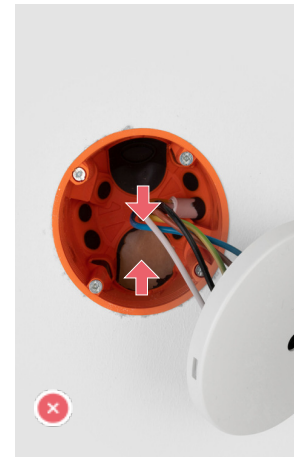
#### Skade nr. 6

Dåse bag stikkontakt eller afbryder er defekt.

Bagdåsen bag stikkontakt/afbryder, er defekt, eller overholder ikke tæthedskravet. Risikoen for brand vurderes som lav.

Siden første April 1939 har der været krav til at afbrydere og stikkontakter skal monteres i dåser. Disse dåser har til formål at skærme samlinger og tilslutningsklemmer mod berøring og fysisk påvirkning. Dåserne har også til form...

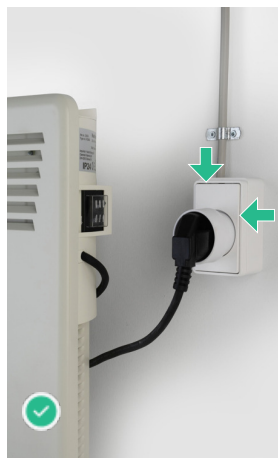
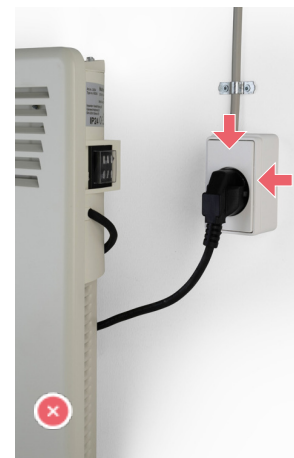
#### Skade nr. 7

Der mangler virksom beskyttelsesleder i flere stikkontakter og tilslutningssteder.

Det tidsmæssige krav om virksom jord til elvarmen, er ikke overholdt. Risikoen for stød vurderes som middel.

Elpaneler (elradiatorer), varmepumper, skal have en virksom beskyttelsesleder, såfremt alderen på installationen kræver det. Det skal det fordi, at disse apparater betegnes som klasse 1 brugsgenstande. Det betyder et elektrisk app...

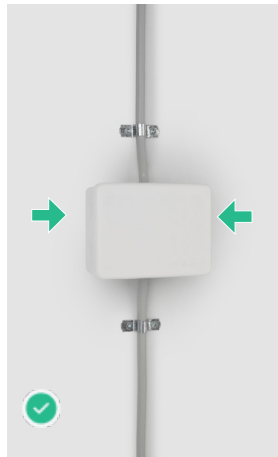
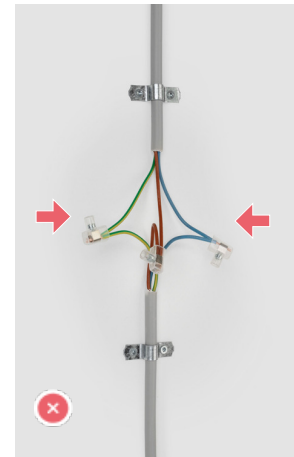
#### Skade nr. 8

En ledningssamling er ikke anbragt i dåse.

Samlinger skal altid være i en dåse. Risikoen for stød vurderes som lav.

Den faste del af el kabelinstallationen skal altid afsluttes i en dåse. Det kan f. eks. være i en stikkontakt eller et lampeudtag, der er monteret i en dåse. Det kan også blot være et kabel der er afsluttet i en ledningssamling. D...

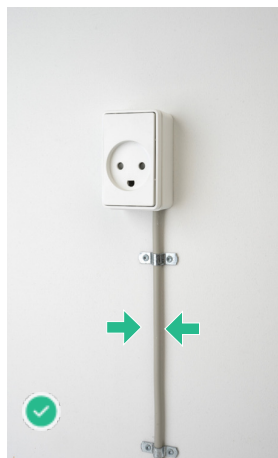
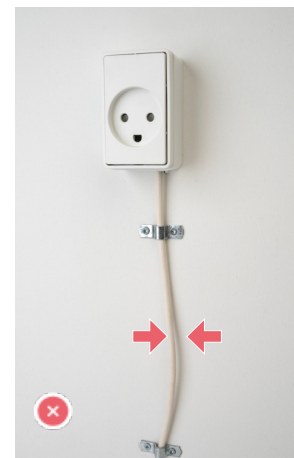
#### Skade nr. 9

Der er enkelte steder anvendt ulovlig, bøjelig ledning som fast installation.

Der er anvendt bøjelig ledning (tilledning), som erstatning for fast installationskabel.

Et installationskabel er den grundlæggende del af installationen. Det er det kabel der ligger skjult i væg, loft, gulv. kablet skal have et tværsnit på minimum 1.5 kvadrat, samt have den mekaniske beskaffenhed til det gældend...

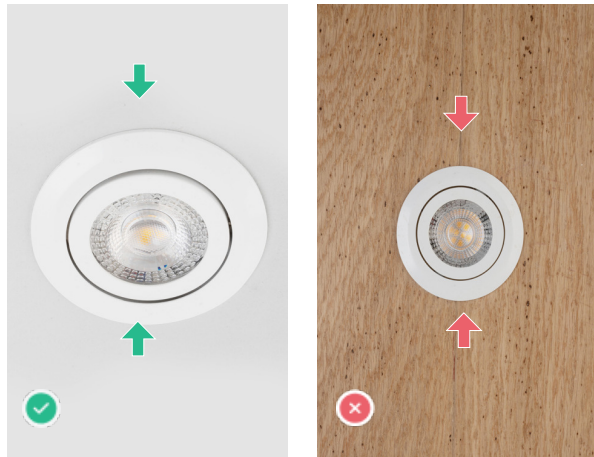
**Skade nr. 11**

Belysningsarmaturer er ikke anvendt korrekt efter fabrikantens anvisninger

Belysningsarmaturer (spots) er ikke anvendt forsvarligt, som gør at el-sikkerheden til armaturet kan svækkes.

Et armatur (spot) skal altid anvendes korrekt, og efter de anvisninger der på, og til spottet. Er anvisningerne ikke fulgt, så kan fabrikanten ikke længere stå inde for holdbarheden af spottet. El-sikkerheden og kvaliteten forring...

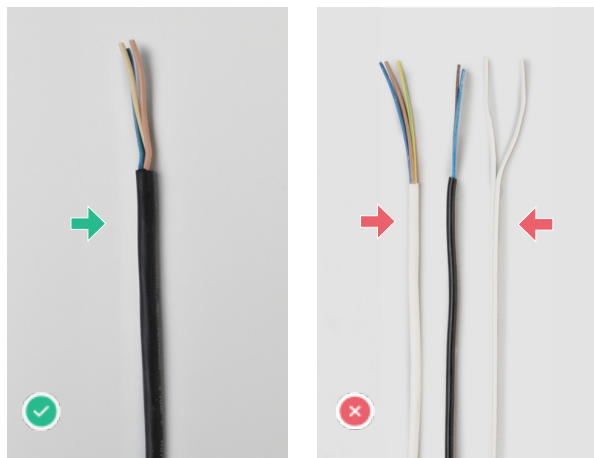
**Skade nr. 12**

Der er anvendt forkert ledningsmateriel

Kablet er ikke godkendt til den pågældende spænding. Risikoen for brand vurderes som middel.

Kabler skal altid være egnede til formålet. I dette tilfælde er der 230 volt i kablet. Dette kræver så at kablet skal have 2 lag isolering. Det inderste lag, som sidder tættest på kobberet, isolere mod spænding. Det inderste lag is...

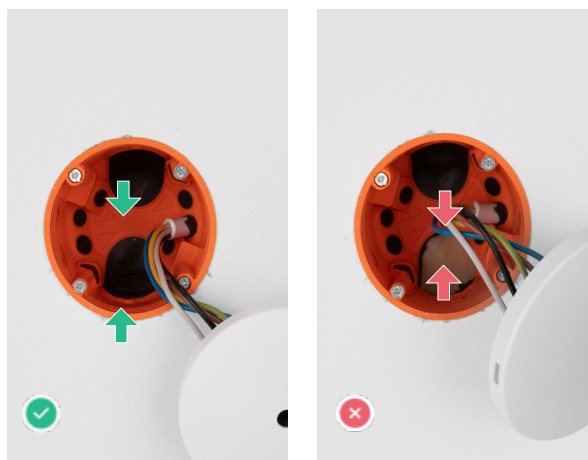
#### Skade nr. 13

Dåse bag stikkontakt eller afbryder er defekt.

Bagdåsen bag stikkontakt/afbryder, er defekt, eller overholder ikke tæthedskravet. Risikoen for brand vurderes som lav.

Siden første April 1939 har der været krav til at afbrydere og stikkontakter skal monteres i dåser. Disse dåser har til formål at skærme samlinger og tilslutningsklemmer mod berøring og fysisk påvirkning. Dåserne har også til form...

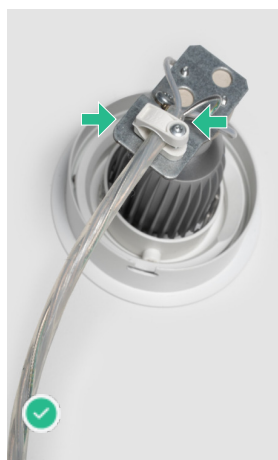
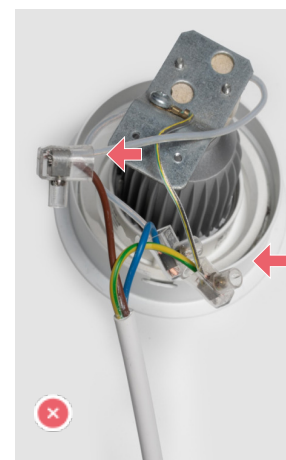
#### Skade nr. 14

Ledningssamlinger er ikke aflastet for træk og vridning

Uaflastede ledningssamlinger øger risikoen for løse forbindelser. Risikoen for brand vurderes som middel.

Ledningssamlinger skal altid aflastes forsvarligt. Er den ikke det, så risikere man at der opstår en løs forbindelse i samlingspunktet. Løse forbindelser er ofte årsag til elbrande. Sidder samlingen i forbindelse med en bevægelig

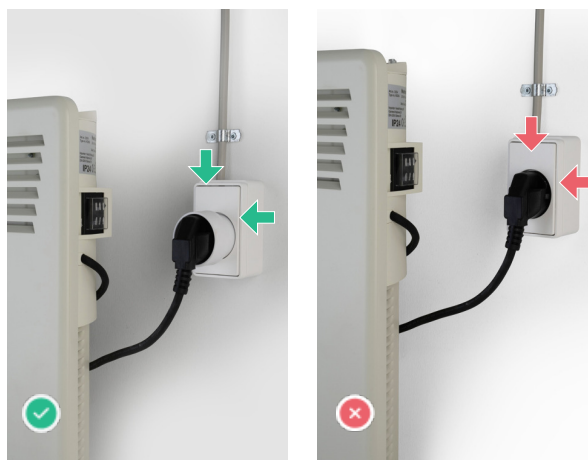
#### Skade nr. 15

Der mangler virksom beskyttelsesleder i flere stikkontakter og tilslutningssteder.

Det tidsmæssige krav om virksom jord til elvarmen, er ikke overholdt. Risikoen for stød vurderes som middel.

Elpaneler (elradiatorer), varmepumper, skal have en virksom beskyttelsesleder, såfremt alderen på installationen kræver det. Det skal det fordi, at disse apparater betegnes som klasse 1 brugsgenstande. Det betyder et elektrisk app...

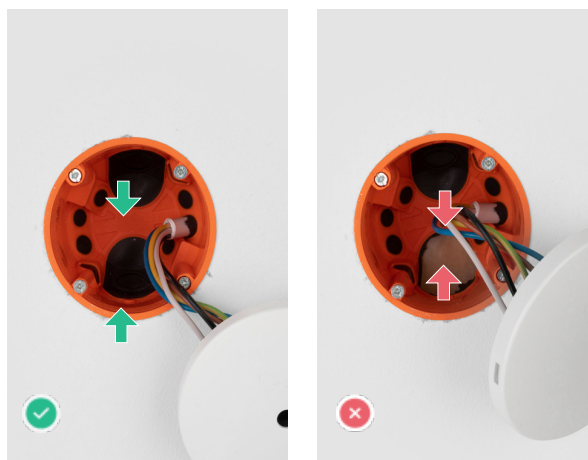
#### Skade nr. 16

Dåse bag stikkontakt eller afbryder er defekt.

Bagdåsen bag stikkontakt/afbryder, er defekt, eller overholder ikke tæthedskravet. Risikoen for brand vurderes som lav.

Siden første April 1939 har der været krav til at afbrydere og stikkontakter skal monteres i dåser. Disse dåser har til formål at skærme samlinger og tilslutningsklemmer mod berøring og fysisk påvirkning. Dåserne har også til form...

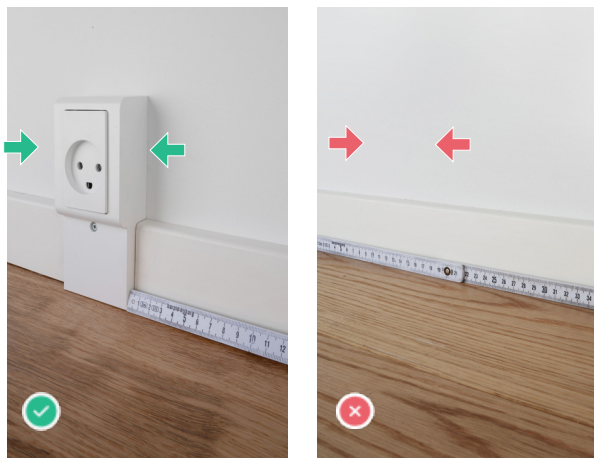
#### Skade nr. 18

Der mangler en stikkontakt

Det tidsmæssige krav til antal af stikkontakter er ikke overholdt.

Kravet til antal af stikkontakter ændres i takt med alderen på boligen, samt udførselstidspunktet på installationen. Jo nyere bolig eller installation, jo større krav. Eksempel: Et hus fra 1946, havde ikke krav til antal af stikko...

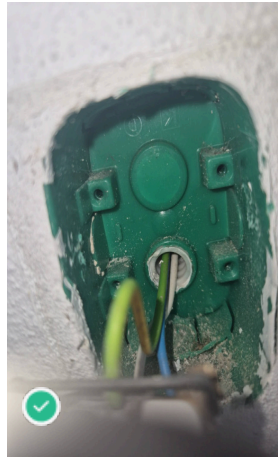
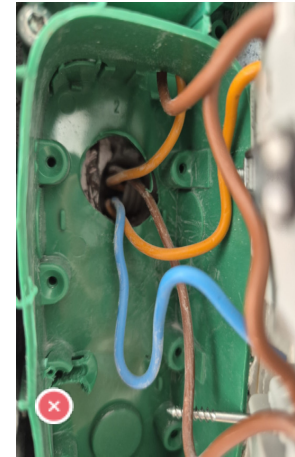
#### Skade nr. 20

Dåse bag stikkontakt eller afbryder er defekt.

Bagdåsen bag stikkontakt/afbryder, er defekt, eller overholder ikke tæthedskravet. Risikoen for brand vurderes som lav.

Siden første April 1939 har der været krav til at afbrydere og stikkontakter skal monteres i dåser. Disse dåser har til formål at skærme samlinger og tilslutningsklemmer mod berøring og fysisk påvirkning. Dåserne har også til form...

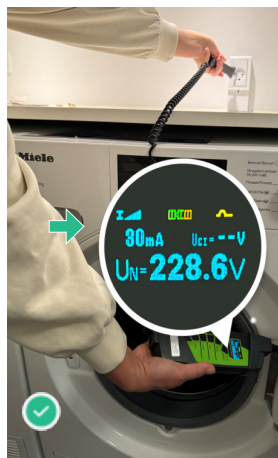
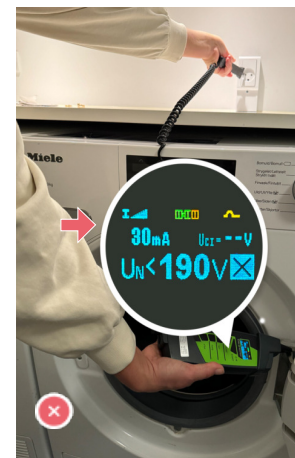
#### Skade nr. 21

En brugsgenstand er ikke forbundet til beskyttelseslederen.

Der mangler tidsmæssig jordingskrav, til en, eller flere stationære/fastmonterede brugsgenstande. Risikoen for stød vurderes som middel.

Fra 1. April 1975 har der været krav til en central jordforbindelse i boliger. Jordforbindelsen er til for at lede fejlstrømme opstået i forbrugsgenstande til jord. Denne forbindelse er ofte udført via kobberkabler. En fejlstrøm e...

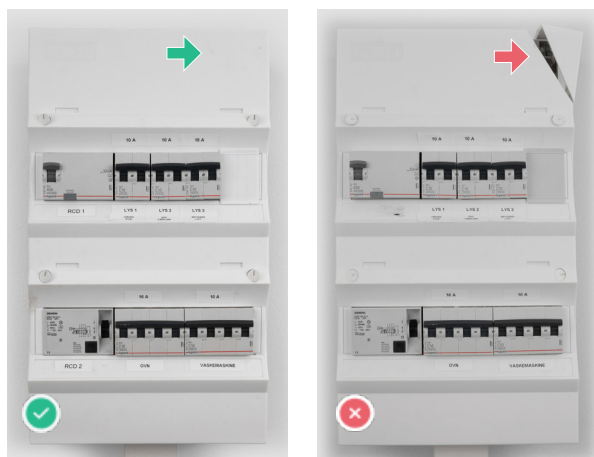
#### Skade nr. 23

Kapslingen af eltavlen er defekt

Kapslingen er i stykker, som resultere i berøringsfare, samt forringelse af kapslingsklassen. Risikoen for stød vurderes som høj

Kapslingen til el-tavlen skal være intakt. Der må ikke være huller i el-tavlen, og kapslingen må ikke være revnet. Det kan forringe funktionen af kapslingen. Da der er mulighed for berøring af spændingsførende dele, vurderes risik...
