Realsyn+ for

Rustkammervej 47,  
4180 Sorø

Dato for besigtigelse: 28-07-2026

## Introduktion til VTR rapporten

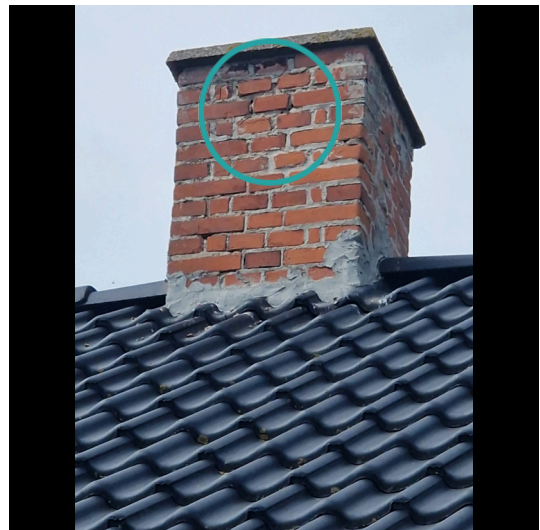
**Tag****SKADE:**

Skorstenen fremstår med mindre skader i sten og lidt udfaldne fuger

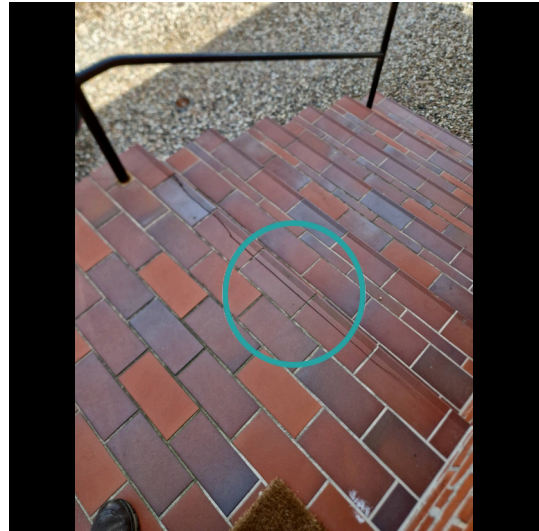
**Fundament/sokkel****SKADE:**

Klinker på trappe mod stueetage er med revner og har begrænset/manglende vedhæftning

**RISIKO:**

Det vurderes, at skaden kan udvikle sig på længere sigt.

**2.162,00 Pr trin****Udskiftning af klinker på trappe**

Udbedringseksempel: Udskiftning af klinker på trin. Klinker på trappetrin afhugges, betonlaget afrenses og forbehandles. Naturklinker udlægges på grund- og stødtrin. Klinkerne fuges med cementbaseret, frost- og vandfast fugemasse. Forudsættes at trinstørrelsen er 40 cm x 120 cm eksl. evt respos.

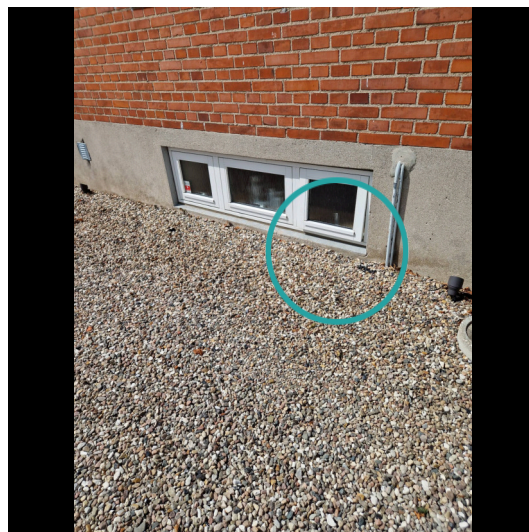
### Fundament/sokkel

**SKADE:**

Der er stedvise revner og mindre afskalninger i sokkelpudsen, f.eks. mod vej

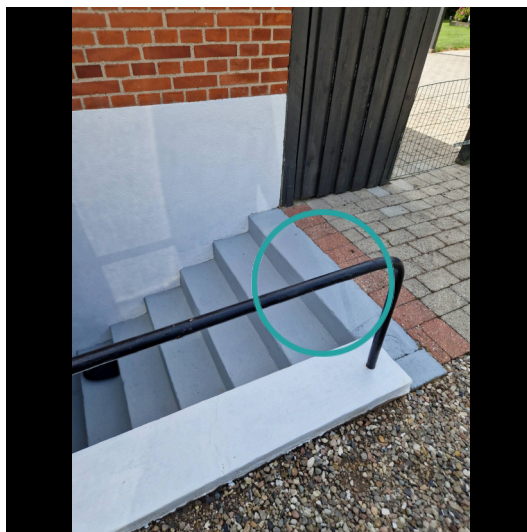
**Fundament/sokkel****SKADE:**

Trappeværn ved kælder opfylder ikke gældende krav til sikkerhed samt der er ikke udført håndliste.

**RISIKO:**

Der er risiko for personskade.

**620,00 Timepris****Eftergang/etablering af værn**

Opgaven vurderes at kunne udbedres af en blikkenslager. Vi anslår at arbejdslønnen er den største del af udbedringsomkostningen og materialer udgør en mindre del. Det anbefales derfor at lade en blikkenslager udbedre opgaven på regning.

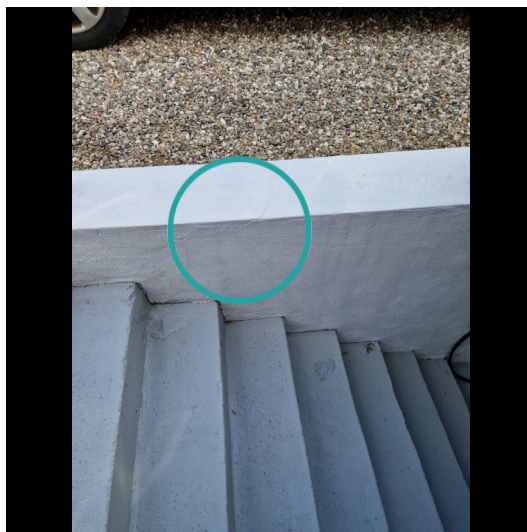
**Fundament/sokkel****SKADE:**

Trappeskakt til kælder har revnedannelser

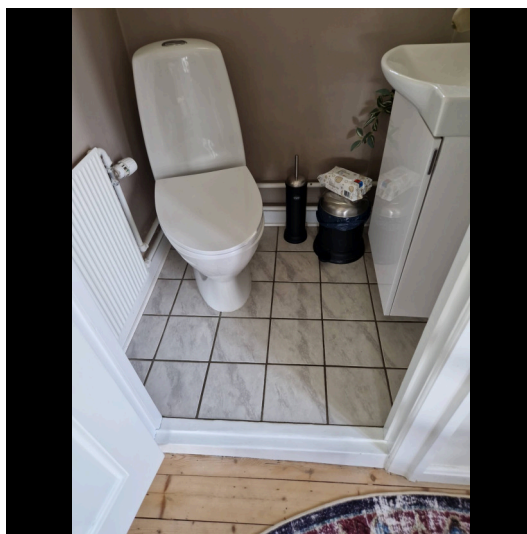
**Stueplan****SKADE:**

Der er gulvklinter med mangelfuld vedhæftning til underlaget

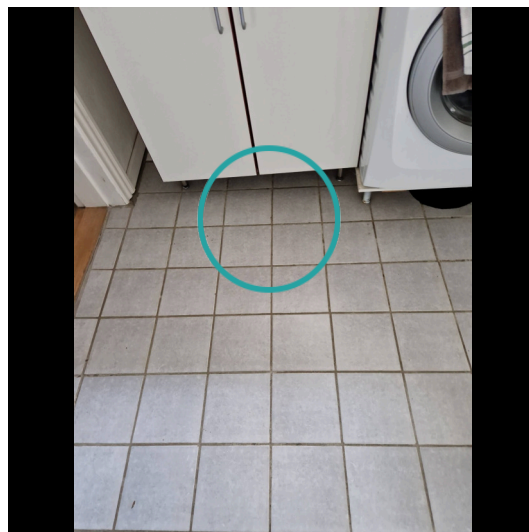
### Kælder

**SKADE:**

Der er gulvklinter med mangelfuld vedhæftning til underlaget  
f.eks ved vask

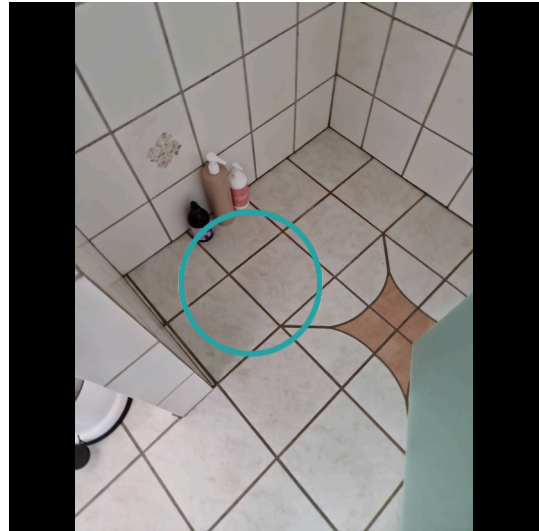
**Kælder****SKADE:**

Der er gulvklinter med mangelfuld vedhæftning til underlaget i og ved bruseniche

**RISIKO:**

Der er tale om gulv med direkte vandbelastning, hvorfor der er risiko for skader på de omkringliggende konstruktioner og installationer.

**Udskiftning af klinker/fliser**

Udbedringseksempel: Udskiftning af fliser/klinker Aftagning af fliser/klinker. Underlaget rengøres omhyggeligt. Svummelag af cement og fint sand 1:1 arbejdes ind i underlaget. Afretningslag af slidlagsbeton 0-4 mm udlægges, komprimeres og afrettes, lagtykkelse 20 mm. Fleksibel fliseklæb, 3,5 kg/m<sup>2</sup>, påføres. Fliser/klinker udlægges, fuges med cementbaseret fugemasse og afrenses. I overgang væg og gulv fuges med silicone fugemasse.

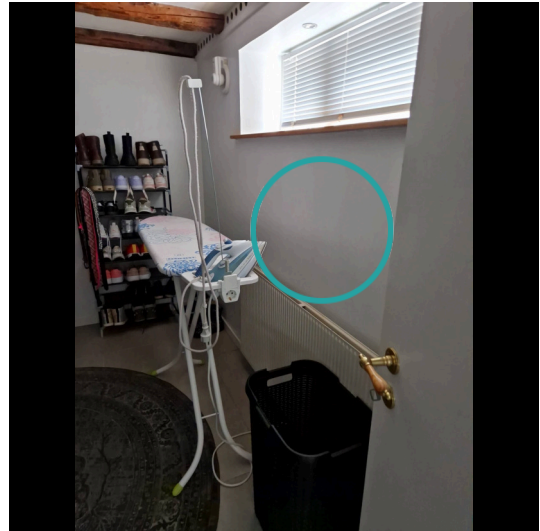
**Kælder****SKADE:**

Der er forsatsvægge med fugtfølsom beklædning på kældervægge i flere rum

**NOTE:**

Der kunne ikke umiddelbart konstateres opfugtninger i konstruktionerne eller tegn på skader ved besigtigelsen. Konstruktionen har henstået sådan i en længere årrække, og der vurderes derfor ikke at være nærliggende risiko for skader. Organiske belægninger/beklædninger på gulve og vægge i kældre er uhensigtsmæssige, og kan på sigt give fugtrelaterede skader, afhængig af brug af kældre.

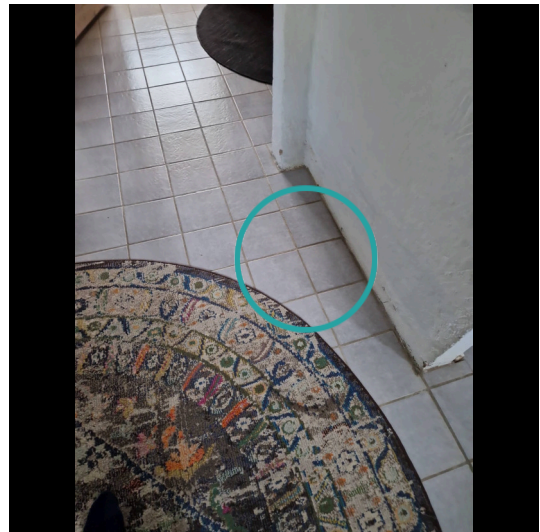
**Kælder****SKADE:**

Der er gulvklinter med mangelfuld vedhæftning til underlaget f.eks i gang

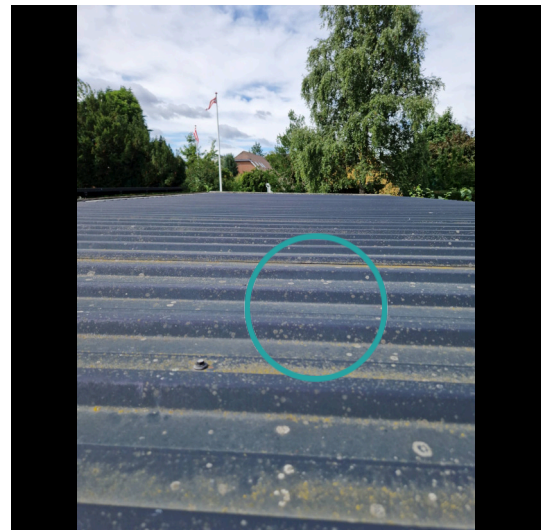
**Tag****SKADE:**

Taghældningen er mindre end foreskrevet af tagproducenten

**NOTE:**

Der ses ikke tegn på skade efter nu mange år, hvorfor forholdet skønnes uden overordnet konstruktiv betydning.

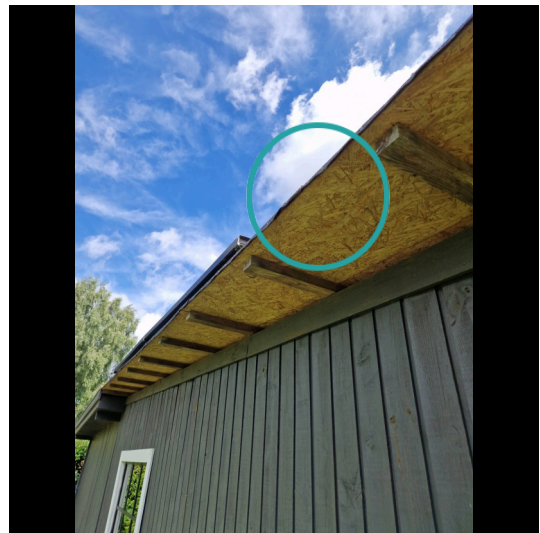
**Tag****SKADE:**

Sterkant er afsluttet med synlige søm

**RISIKO:**

Det vurderes, at skaden kan udvikle sig på længere sigt.

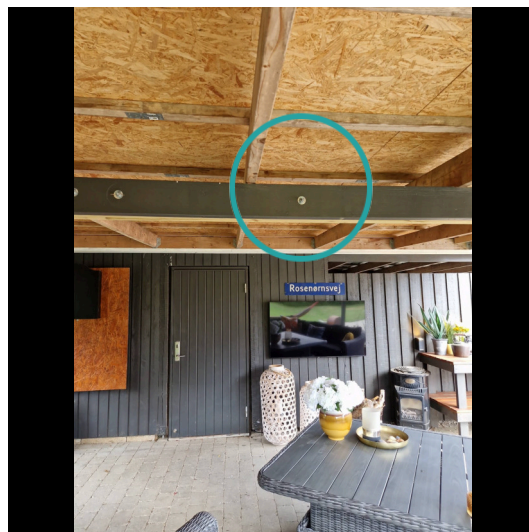
### SKADE:

Tagkonstruktionen vurderes ikke at være udført håndværksmæssigt korrekt, bl.a. på grund af samlinger
