## Visuel Elinstallations Rapport for

# REAL

Rypevænget 30,  
2600 Glostrup

# VISUEL ELINSTALLATIONS RAPPORT

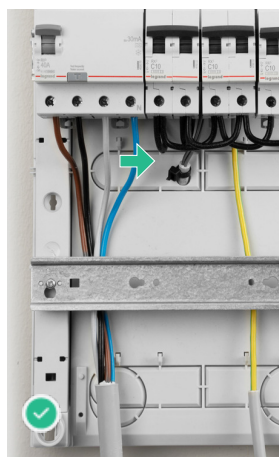
#### Skade nr. 2

Der er for store åbninger ved kabelindføringer i eltavlen

Åbninger i el-tavlen overstiger de lovmæssige krav. Kravet følger alderen på el-tavlen, og ikke alderen på boligen.

Åbninger i el-tavlen overstiger de lovmæssige krav. Kravet følger alderen på el-tavlen, og ikke alderen på boligen. Hvis der vælges at lukke hullerne, skal den anvendte metode være godkendt af fabrikanten. Samt være glødetrådtest...

Billedeksempel på lignende skade

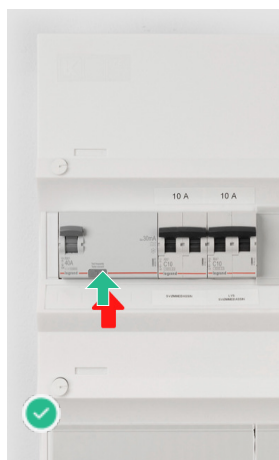
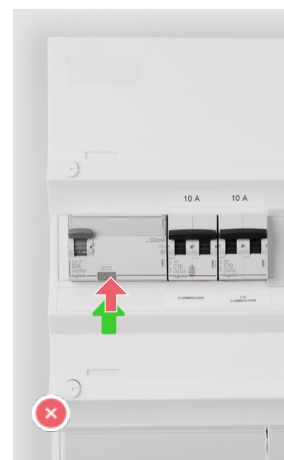
#### Skade nr. 3

Dele af installationen er ikke beskyttet med korrekt type RCD (HFI- eller HPFI-afbryder)

Der er anvendt forkert type RCD (HFI- eller HPFI), og der er derfor ikke personbeskyttelse.

I boliger har der siden 1. Juli 2008 været krav om lovpligtig RCD af typen HFI eller HPFI. Disse har en udløserstrøm på max 30 milliampere (30ma). Er der installeret RCD af typen FI eller PFI så er udløserstrømmen for stor. Den er...

Billedeksempel på lignende skade
