Realsyn+ for

Havretoften 20,  
4200 Slagelse

### Bygningsoversigt

Dato for besigtigelse: 11-08-2026

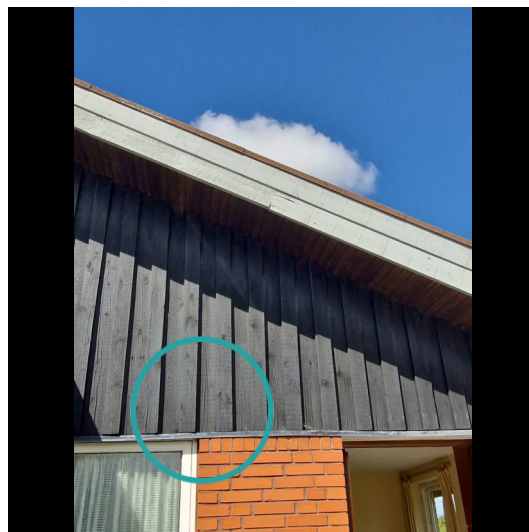
**Tag****SKADE:**

Udvendigt træværk ved og omkring tag har påbegyndende nedbrudt træ. Forholdet er konstateret i gavlbeklædning og vinskeder f.eks. mod syd

Udviklingen skønnes at fortsætte, og det kan medføre svigt på længere sigt.

**Udskiftning af vindskede**

Udbedringseksempel: Udskiftning af vindskede. Vindskede med dækbræt udføres af ru brædder af fyrretræ, 5. sortering - kvinta, trykimprægneret iht. NTR-klasse AB. Vindskeden afsluttes med dækbræt.

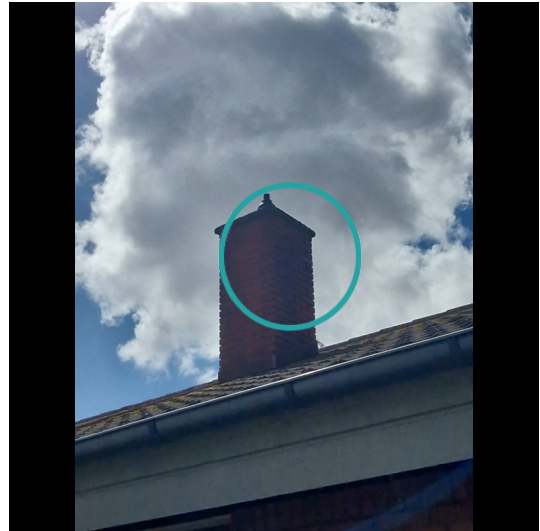
**Tag****SKADE:**

Skorstenen fremstår med mindre skader i sten og lidt udfaldne fuger f.eks. mod vej

Forholdet er på nuværende tidspunkt så begrænset, at der ikke skønnes at være nogen risiko.

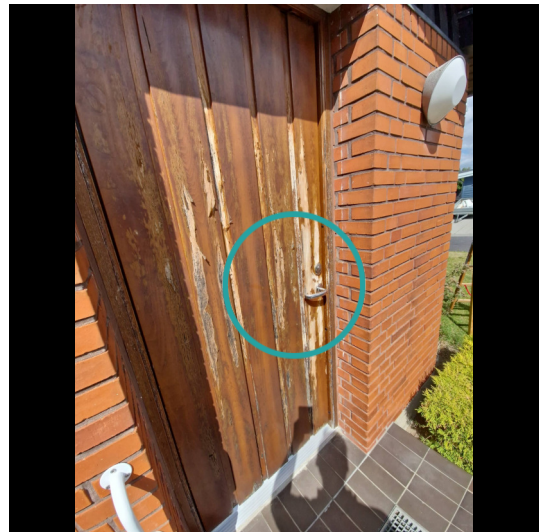
**Døre/vinduer/porte****SKADE:**

Bryggersdør mod syd har delamineringer og afskalninger i overfladebehandling

Omfanget er på nuværende tidspunkt begrænset, hvorfor der kun skønnes mindre risiko for skadeudvikling.

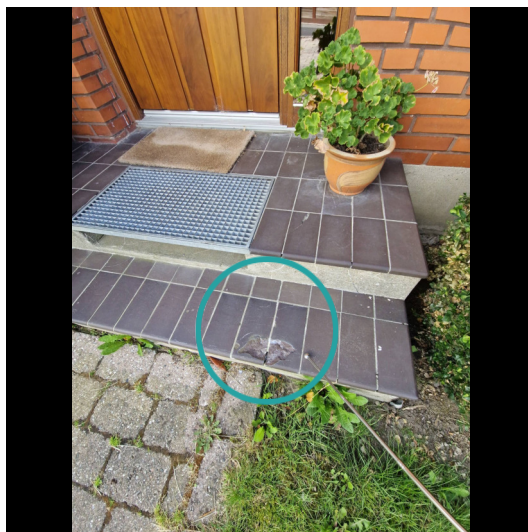
**SKADE:**

Der er revnede klinker på trappetrin mod entre og bryggers samt klinker med begrænset/manglende vedhæftning

Forholdet skønnes fortsat at udvikle sig på længere sigt.

## Udskiftning af klinker på trappe

Udbedringseksempel: Udskiftning af klinker på grund/stødtrin. Klinker på trappetrin afhugges, betonlaget afrenses og forbehandles. Naturklinker udlægges på grund- og stødtrin. Klinkerne fuges med cementbaseret, frost- og vandfast fugemasse. Forudsættes at trinstørrelsen er 40 cm x 120 cm ekskl. evt respos.

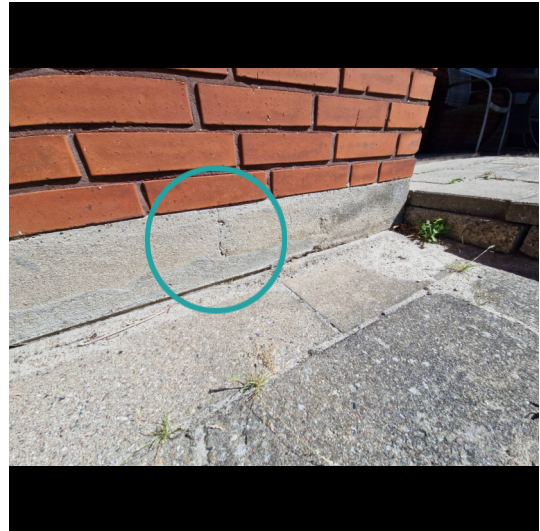
**Fundament/sokkel****SKADE:**

Der er enkelte revner i sokkel f.eks. mod syd

Revnedannelsen skønnes at være i ro - mindre udvikling over en længere årrække kan dog forekomme. Mindre revner er almindeligt forekommende i ældre bygninger.

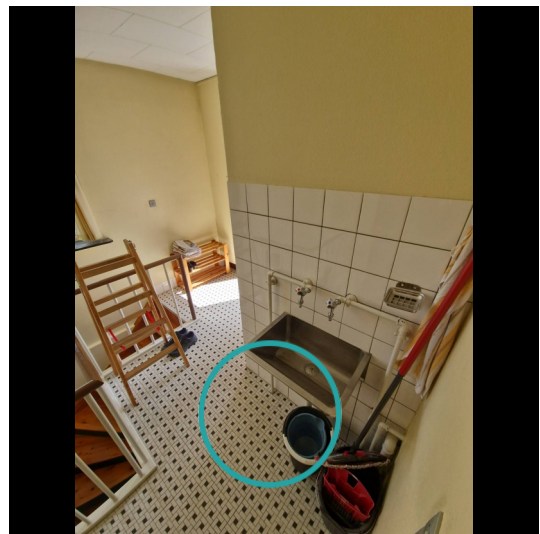
**Stueplan****SKADE:**

Der er gulvklinter og vægfliser med mangelfuld vedhæftning til underlaget f.eks. ved vask

Der er tale om et mindre område, som ikke er vandbelastet. Der vurderes derfor ikke at være nærliggende risiko for skader.

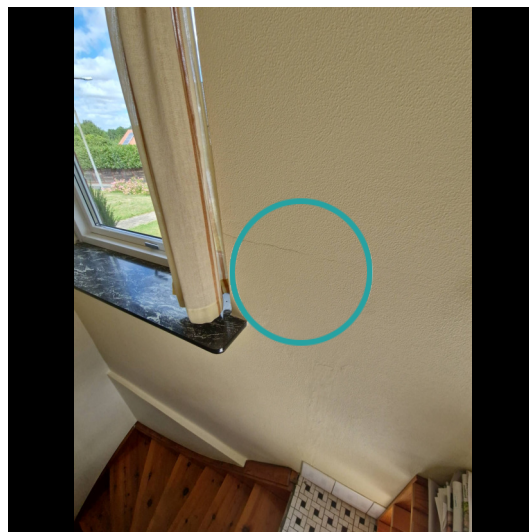
**SKADE:**

Der er registreret revner i indervægge f.eks. ved vindue mod kældertrappe

Revnerne er på steder hvor de kan forventes (samlinger m.m.) og skønnes uden konstruktiv betydning.

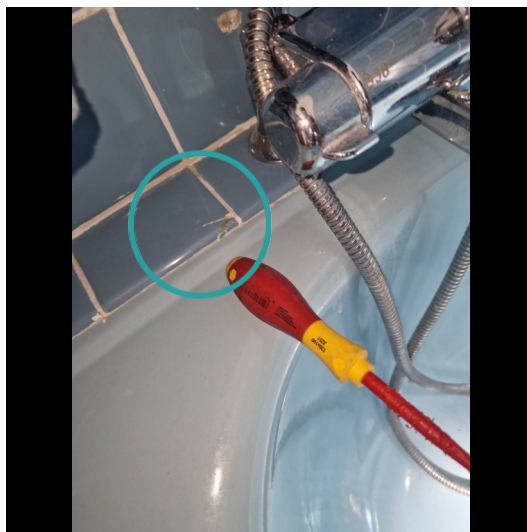
**SKADE:**

Der er revnede vægfliser og gulvklinter med mangelfuld vedhæftning til underlaget ved og omkring badekar

Der er tale om gulv og væg med direkte vandbelastning, hvorfor der er risiko for skader på de omkringliggende konstruktioner og installationer.

**Udskiftning af klinker/fliser**

Udbedringseksempel: Udskiftning af klinker/fliser og vådrumsbehandling. klinker/fliser aftages. Underlaget rengøres omhyggeligt. Gulvet vådrumsbehandles. Der skal anvendes et komplet system til vandtætning med produkter fra samme godkendelse. Overflader primes og forsegles i hjørner, omkring rørgennemføringer og ved overgang væg/gulv. Heldækkende tætningsmasse påføres. Gulvklinter udlægges, fuges og afrenses. I hjørner, og i overgang væg og gulv samt omkring sanitære installationer fuges med elastisk, vådrums siliconefugemasse.

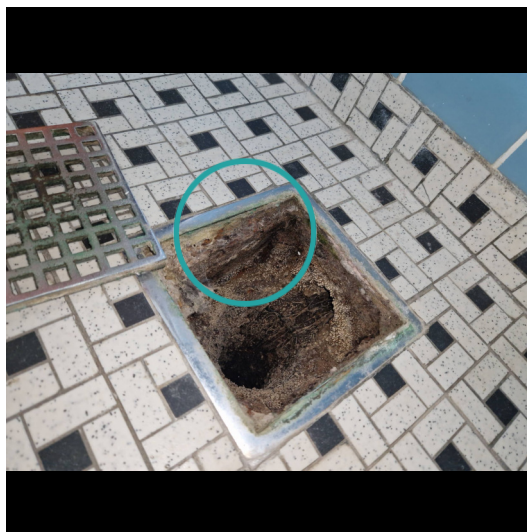
### SKADE:

Afløbsskålen fremstår med rust og tæring under vask

Hvis gulvafløbet fremover bliver belastet af vand fra gulvoverflade, kan dette give anledning til vandudsivning og skader på de omkringliggende konstruktioner og installationer.

## Udskiftning af gulvafløb

Udbedringseksempel: Udskiftning af gulvafløb i betongulv med fliser/klinker. Afløbsskål ophugges og udskiftes med ny afløbsskål af rustfrit stål med ramme og 140 x 140 mm rist. Inkl. membranklemflange, vandlås og studse for sideindløb. Afløbsskålen tilsluttes afløbssystemet. Beton udstøbes omkring gulvafløbet til plan med eksisterende betonlag.

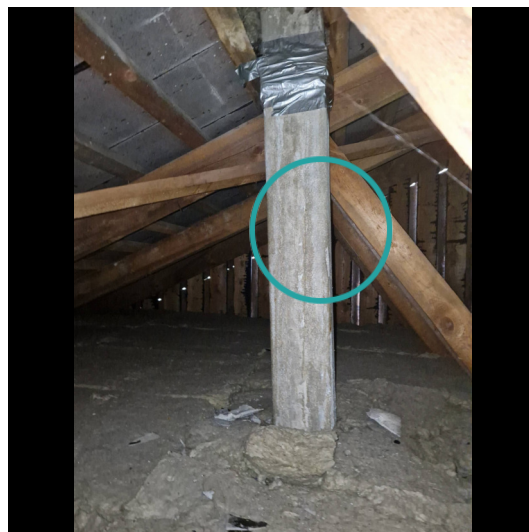
**Stueplan****SKADE:**

Aftrækskanal fra bad og køkken er ikke isoleret i tagrum

Der ses ikke tegn på skade / kondens efter nu mange år.

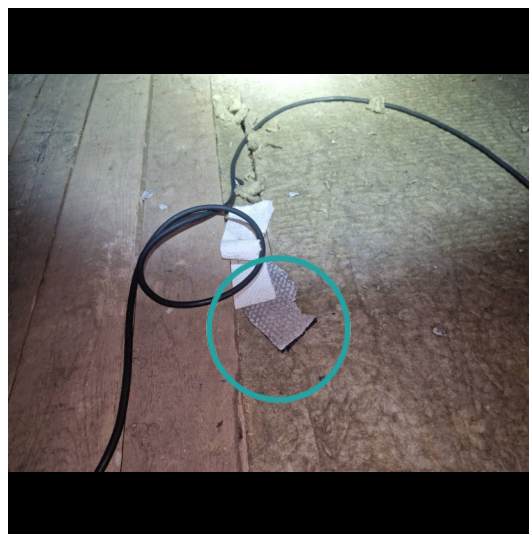
**Stueplan****SKADE:**

Der ligger små stykker eternit på isoleringen, efter der er lagt ny tagbelægning f.eks. ved gangbro mod nord

Eternitstykkerne kan indeholde asbest, hvorfor kontakt bør undgås. Såfremt det ønskes fjernet bør det ske i henhold til gældende anvisninger.

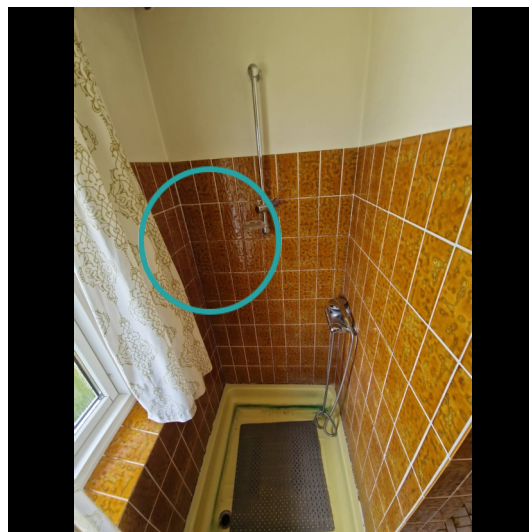
**SKADE:**

Der er flere vægfliser med mangelfuld vedhæftning til underlaget ved brusenichen

Der er tale om vægge med direkte vandbelastning, hvorfor der er risiko for skader på de omkringliggende konstruktioner og installationer.

**Udskiftning af klinker/fliser**

Udbedringseksempel: Udskiftning af vægfliser. Vægfliser aftages. Underlaget rengøres omhyggeligt. Overflader primes og forsegles i hjørner, omkring rørgennemføringer og ved overgang væg/gulv. Heldækkende tætningsmasse påføres. Vægfliser opsættes, fuges og afrenses. I hjørner, og i overgang væg og gulv samt omkring sanitære installationer fuges med elastisk, vådrums siliconefugemasse.

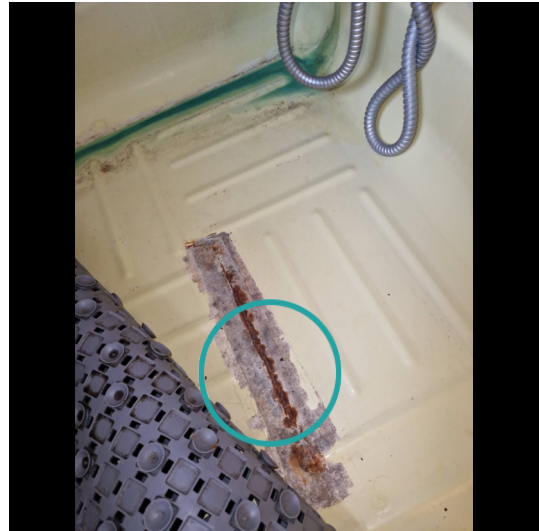
### SKADE:

Der er rust og tæring i overfladen på brusekabine ved gulv

Der er risiko for fugtindtrængen og skader på de underliggende/bagvedliggende konstruktioner.

## Udskiftning af rør

Udbedringseksempel: Udskiftning af rør, galvaniseret. Der lukkes for vandet og installationen tømmes i fornødent omfang for vand. Vandrør, nedtages og bortkøres. Nyt rør, galvaniserede, sømløse gevindrør.

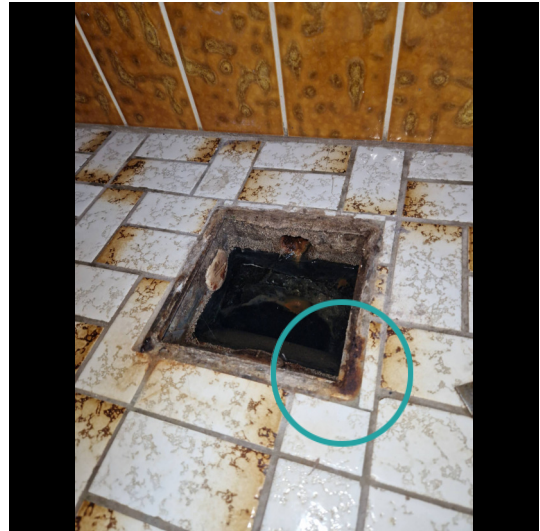
**Stueplan****SKADE:**

Afløbsskålen er rusten/tæret under vask

Gulv afløbet er ikke vandbelastet fra gulvoverfladen, og der skønnes derfor ikke at være nærliggende risiko for skader.

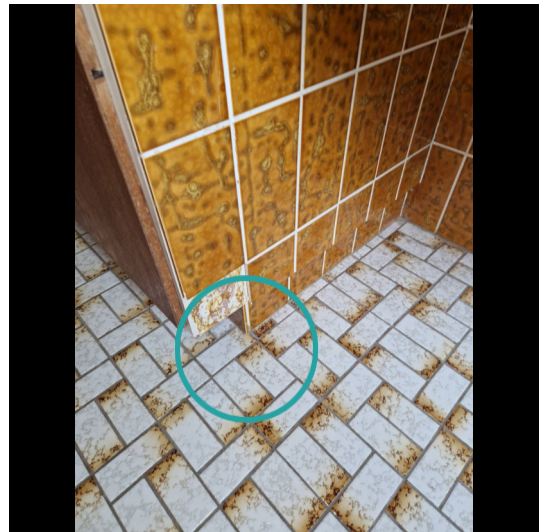
**Stueplan****SKADE:**

Der er revnede gulvklinter og vægfliser med mangelfuld vedhæftning til underlaget ved gulv afløb og vask

Der er tale om et mindre område, som ikke er vandbelastet. Der vurderes derfor ikke at være nærliggende risiko for skader.

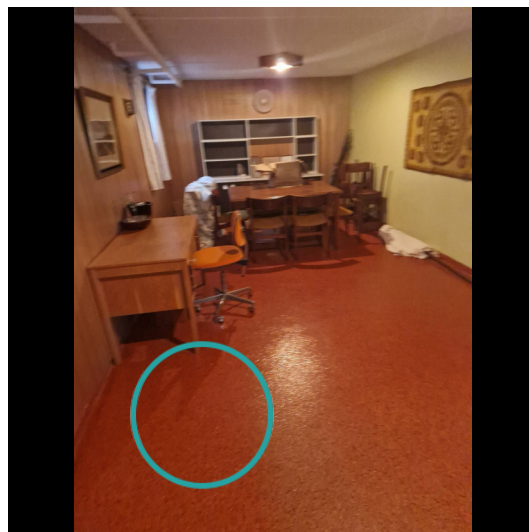
**Kælder****SKADE:**

Der er væg-til-væg tæppe med tæt bagside/fugttæt gulvbelægning i rummet

Tætte belægninger, f.eks. gulvtæpper med gummivrang og vinyl, er uegnet til brug i kælderrum, hvor der kan forekomme opstigende grundfugt.

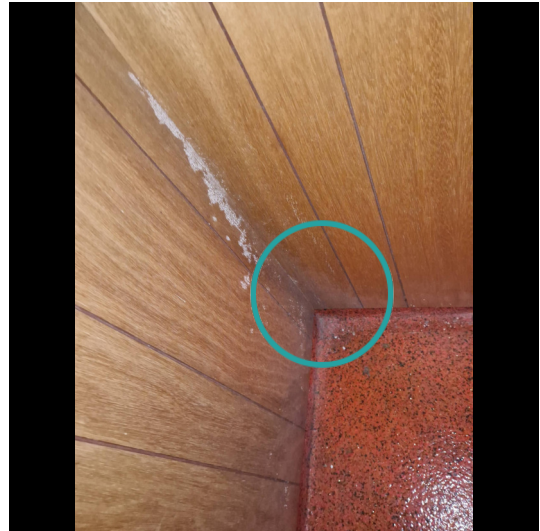
**SKADE:**

Der er træbeklædning/organisk beklædning/fugtfølsom beklædning på kældervægge f.eks. mod sydvest

Der vurderes at være risiko for skader på længere sigt.

Organiske belægninger/beklædninger på gulve og vægge i kældre giver risiko for skader pga. skimmel og svamp.

## Afmontere blødeplader samt opsætning af gipsplader

Udbedringseksempel: Udskiftning af bløde plader med gipsplader og opsætning af glasfilt. Aftagning af bløde plader. To lag 12,5 mm gipsplader, pladebredde 900 mm, opsættes på træskeletvæg med forskudte samlinger. Yderste lag med forsænket langkant til spartling. Montageskruer forsænkes. Samlinger spartles en gang, strimmel ilægges. Der spartles to gange over samlinger og langs profiler. Profiler og skruehuller spartles to gange med spartelmasse. De spartlede flader slibes. Fuldspartling med spartelmasse. Slibning. Væggen grundes med plastgrunder og glasfilt opsættes over plader. Glasfilten malebehandles med plastvævfylde og stryges to gange med plastvægsmaling, som MBK V-2620, funktionsklasse 1. Væggen er beregnet til vægge i tørre rum, fx kontor, korridor og opholdsrum med middel æstetiske og middel funktionelle krav. De aftagne plader bortkøres og afleveres på forbrænding. 10000

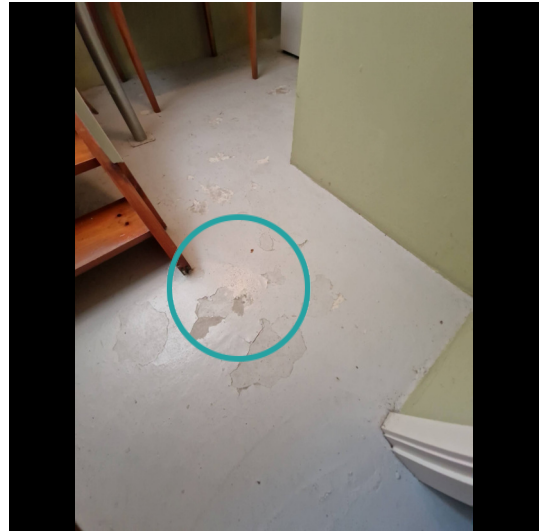
**Kælder****SKADE:**

Der er revner og afskalninger i betongulvet i flere rum f.eks. ved trappen

Forholdet er begrænset, og der skønnes ikke nærliggende risiko for skade.

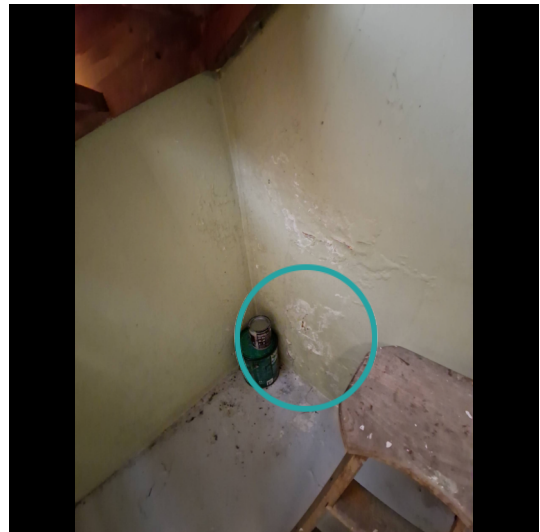
**Kælder****SKADE:**

Der er fugtopstigning og fugtgennemtrængning i kældervægge samt løst og afskallet puds bl.a. under trappen

Omfanget er på nuværende tidspunkt så begrænset, at der ikke skønnes nærliggende risiko for skade. Opstigende og indtrængende grundfugt i ældre kældervægge er almindeligt forekommende.

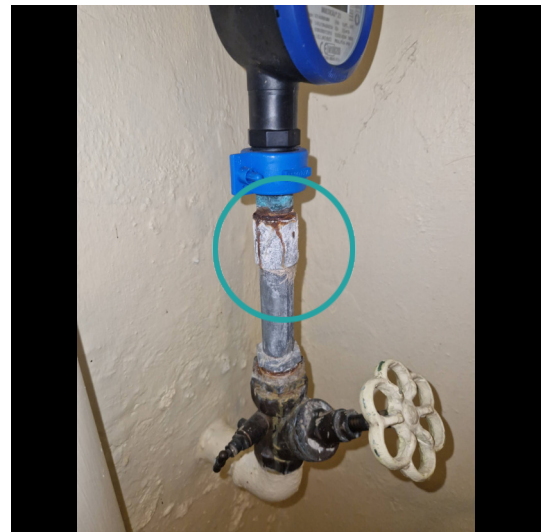
**Kælder****SKADE:**

Vandrør fremstår med rust og tæring ved vandmåler

Der konstateres ingen utætheder ved besigtigelsen, men forholdet kan udvikle sig på længere sigt.

**Indhent tilbud****Indhent tilbud fra vvs**

Opgaven har ikke været mulig at prissætte, det anbefales at kontakte en VVS'er med henblik på udredning af opgaven og tilbud på udbedring.

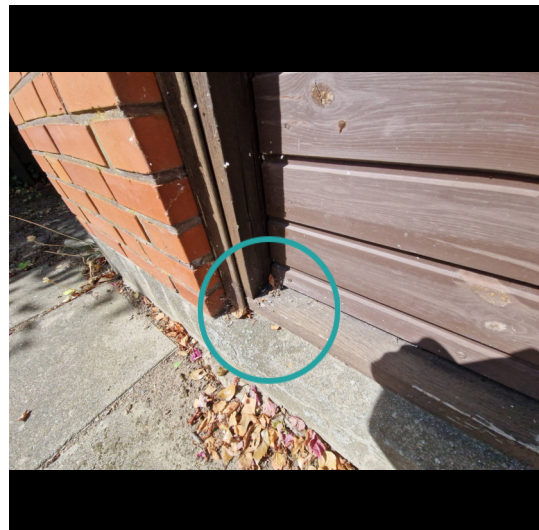
**Døre/vinduer/porte****SKADE:**

Yderdør og garageport har delamineringer og går fra i lumsamlinger.

Der er risiko for at forholdet udvikler sig på længere sigt.

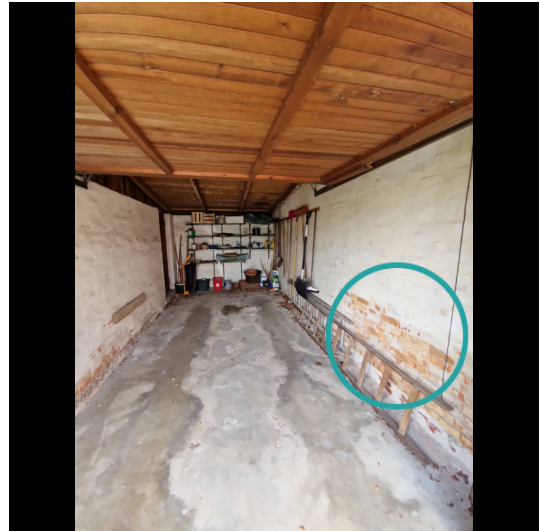
**SKADE:**

Der er konstateret revner i indervægge samt områder, hvor vægpuds har begrænset vedhæftning til underlaget bl.a. mod syd

Der er risiko for, at pudsen løsner sig og skaller af over en længere årrække

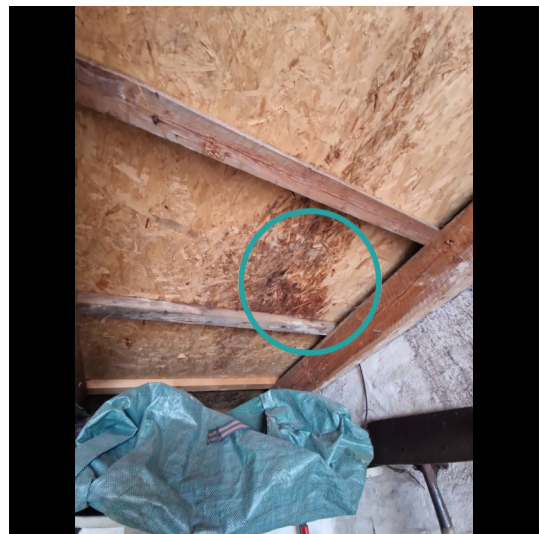
**SKADE:**

Der er fugtskjolder/misfarvning på loftet og mindre trænedbrydning. Forholdet ses mod syd

Der var ikke tale om opfugtninger på besigtigelsestidspunktet. Der vurderes at være tale om ældre fugtskjolder fra tidligere utætheder/vandskader.
