Realsyn+ for

Vildtgårdsvej 3,  
4874 Gedser

### Bygningsoversigt

Dato for besigtigelse: 02-07-2026

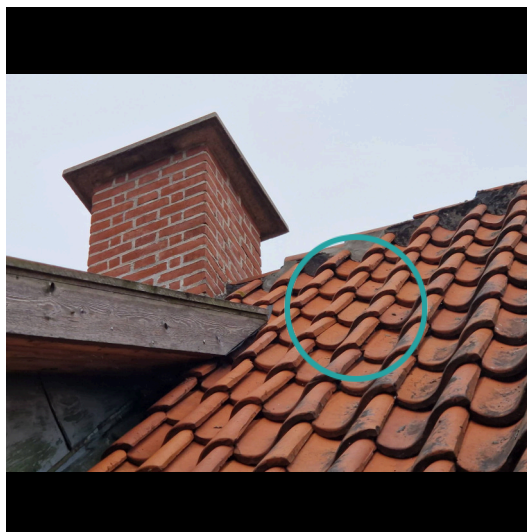
**Tag****SKADE:**

Rygningsmørtel har revner og afskalninger flere steder. Det ses f.eks. mod vest

**RISIKO:**

Der er risiko for vandindtrængen på de underliggende bygningsdele, ved blæst og nedbør, på længere sigt.

**Eftergang af rygningsmørtel**

Udbedringseksempel: Reparation af rygningsmørtel. Rygningssten nedtages. Eksisterende rygningssten lægges i mørtel.

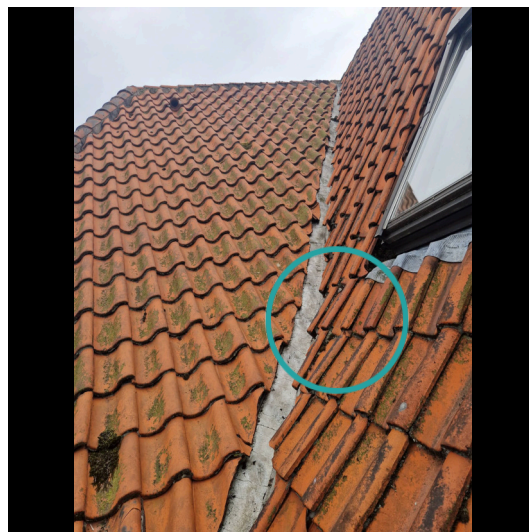
## SKADE:

Der er en revnet tagsten ved skotrende mod øst, samt et mindre stykke som ligger løst i skotrenden mod øst

## RISIKO:

Der er risiko for vandindtrængning, som kan give skader på de underliggende bygningsdele.

## Udskiftning af tagsten

Udbedringseksempel: Udskiftning af tagsten. Tagsten oplægges på lægteunderlaget og fastgøres til dette med bindere Ø 3 mm, som JP-tagstensbindere i hver 3. sten - diagonalbinding.

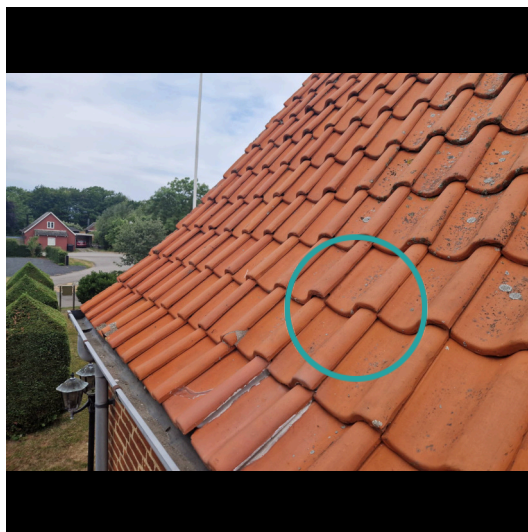
**Tag****SKADE:**

Tagsten har mindre afbræk på hjørner og kanter, samt enkelte er blevet repareret. Det ses f.eks. mod syd og vest

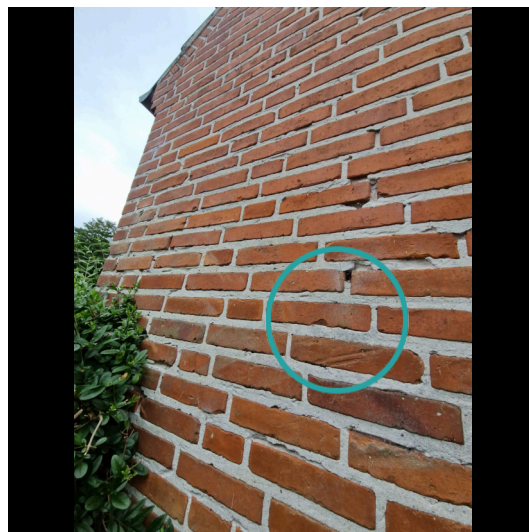
### SKADE:

Der er områder med porøse og udfaldne / udvaskede fuger.  
Det ses mest mod nord og enkelte steder mod vest

### RISIKO:

Det vurderes, at skaden kan udvikle sig på længere sigt.

## Udkradsning og udbedring af fuger

Udbedringseksempel: Eftergang af fuge. Forvitrede/løse fuger, synlige revner og huller i fuger udbedres ved udkradsning og omfugning. Fuger udkradses i fuld bredde til dybde min. 15 mm fra den færdige fugeoverflade. I ældre facader udkradses til dybde min. 25 mm. Efter rengøring og vanding efterfuges med tilbageliggende fuge.

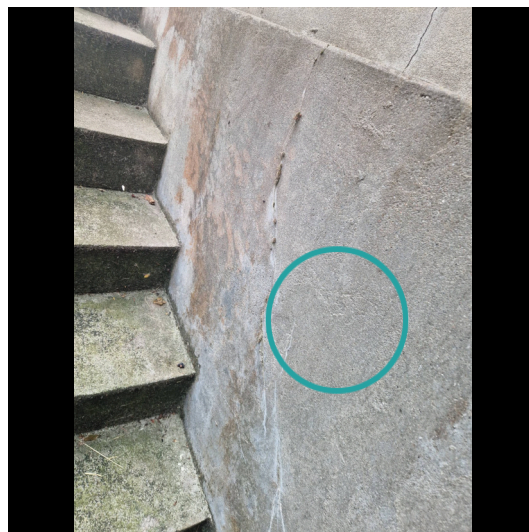
**Fundament/sokkel****SKADE:**

Der er revner på støttemuren ved kælder

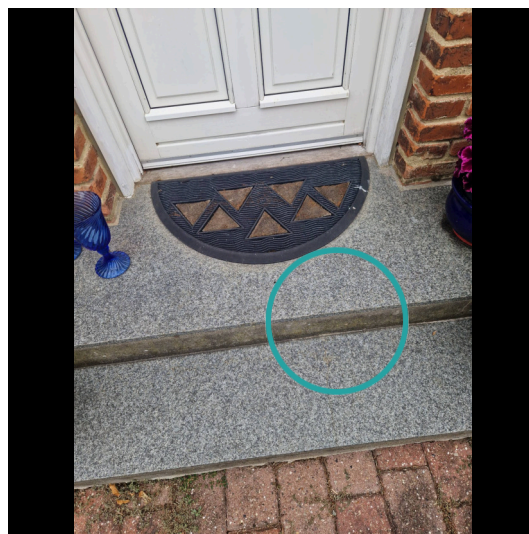
**Fundament/sokkel****SKADE:**

Klinker på trappe ved hoveddør har begrænset/manglende vedhæftning, samt den ene er revnet

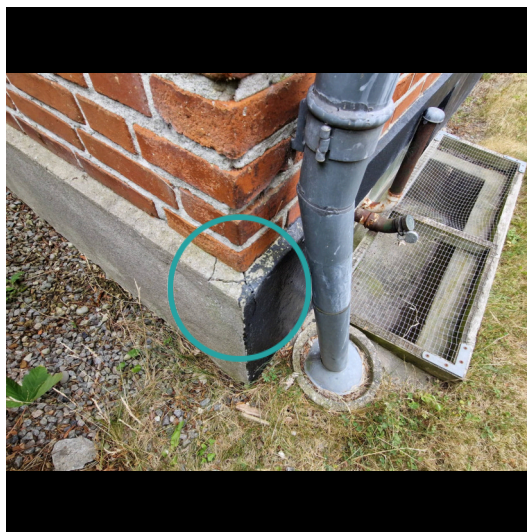
**Fundament/sokkel****SKADE:**

Sokkelpuds på det nordvestlige hjørne er revnet og har mangelfuld vedhæftning til underlaget.

**RISIKO:**

Skaden kan udvikle sig over en længere årrække.

**Eftergang af sokkelpuds**

Udbedringseksempel: Eftergang af sokkelpuds. Evt. porøs, løstsiddende puds afhugges. Fundamentet afrenses, grundes og slutpuds med mørtel af samme type som den øvrige sokkelpuds. Mørtelen føres min. 100-150 mm under terræn. Maks synlighed på sokkelhøjde 200 mm.

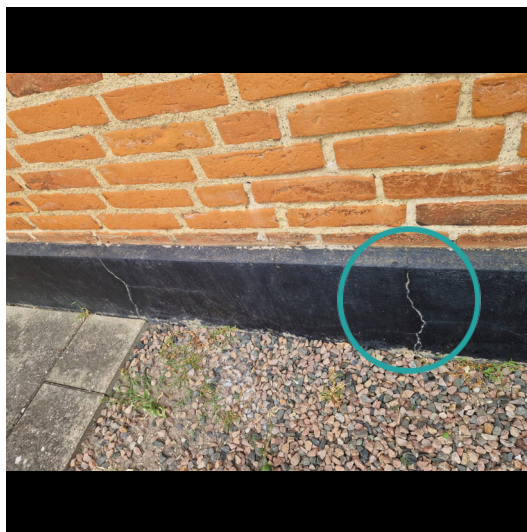
**SKADE:**

Der er mindre revner i sokkel bl.a. mod vest

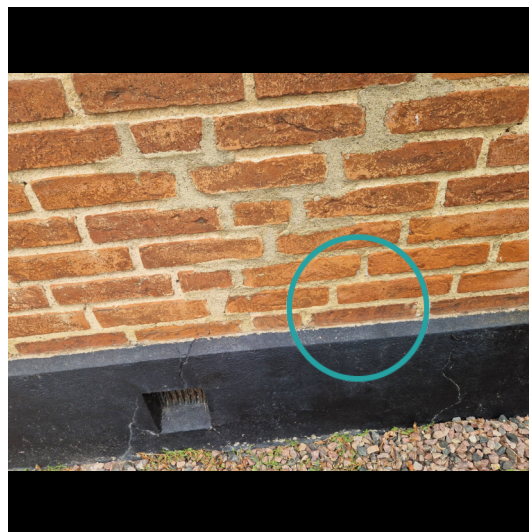
**Fundament/sokkel****SKADE:**

Der er enkelte revner i sokkel, det ses f.eks. mod vest.  
Revnerne fortsætter op i ydervæggen

**RISIKO:**

Skaden kan udvikle sig over en længere årrække.

**Eftergang af sokkelpuds**

Udbedringseksempel: Eftergang af løstsiddende sokkelpuds. Porøs, løstsiddende puds afhugges. Fundamentet afrenses, grundes og slutpudses med mørtel af samme type som den øvrige sokkelpuds. Mørtelen føres min. 100-150 mm under terræn. Maks synlighed på sokkelhøjde 200 mm.

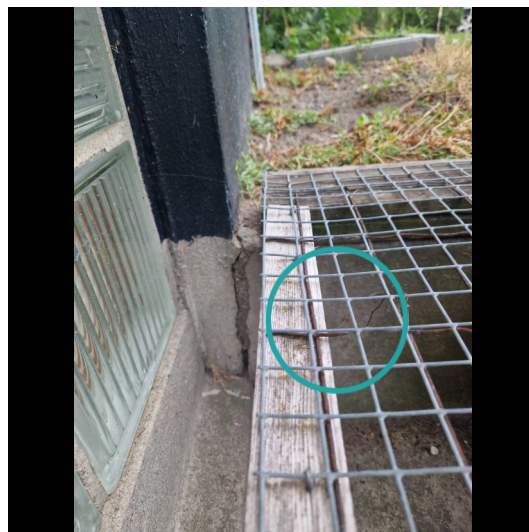
**Fundament/sokkel****SKADE:**

Der er revnedannelse mellem lyskasse og kælderydervæg f.eks. mod vest

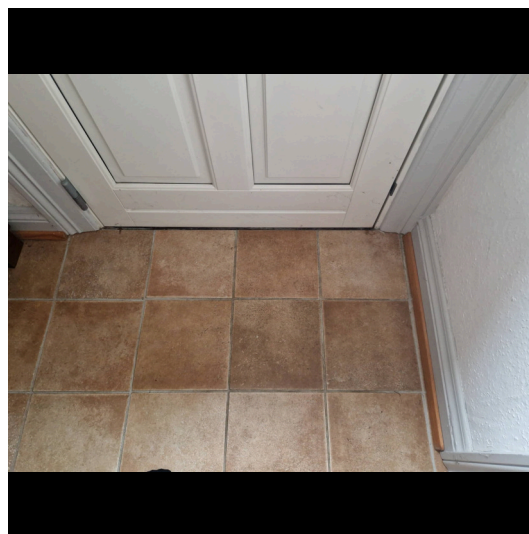
**Stueplan****SKADE:**

Der er gulvklinter med mangelfuld vedhæftning til underlaget ved hoveddør

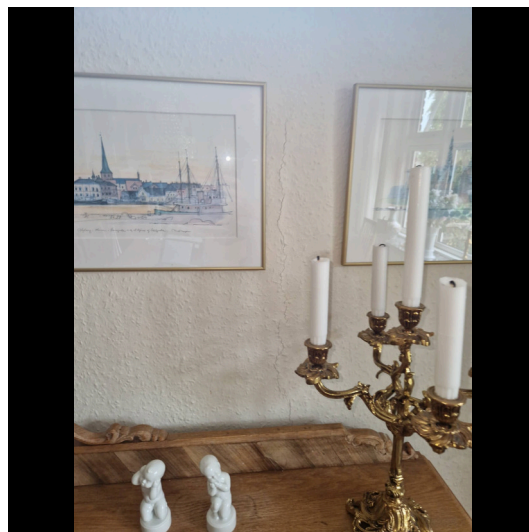
### SKADE:

Der er registreret revner i væggen under vindue

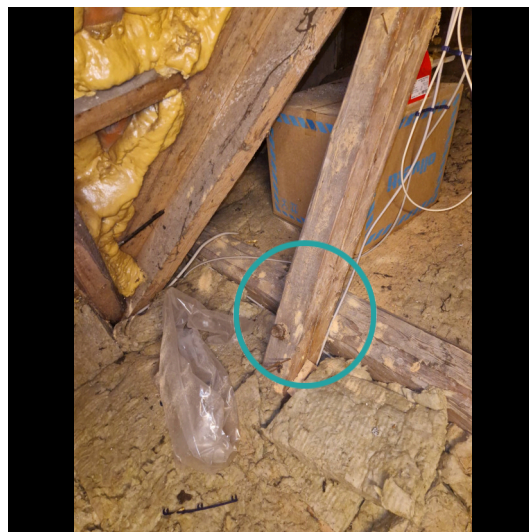
**1. Sal****SKADE:**

Tagkonstruktionens træværk har spor efter angreb af borebiller. Det ses f.eks. i spær

**RISIKO:**

Angrebet skønnes at være aktivt og det kan udvikle sig yderligere på længere sigt.

**Indhent tilbud****Udbedring af skade**

Opgaven har ikke været mulig at prissætte, det anbefales at kontakte en tømrer med henblik på udredning af opgaven og tilbud på udbedring.

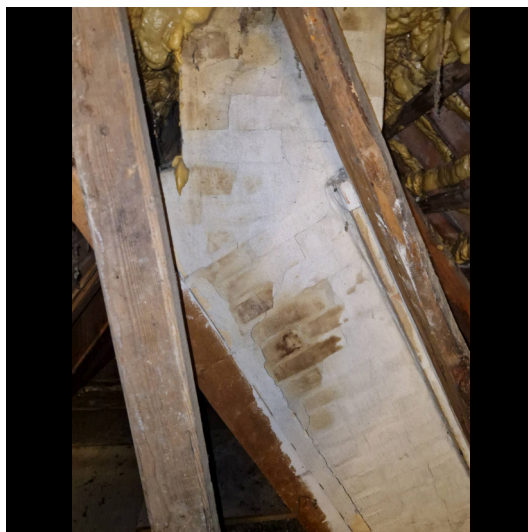
**SKADE:**

Der er løbesod på skorsten samt mindre revnedannelser

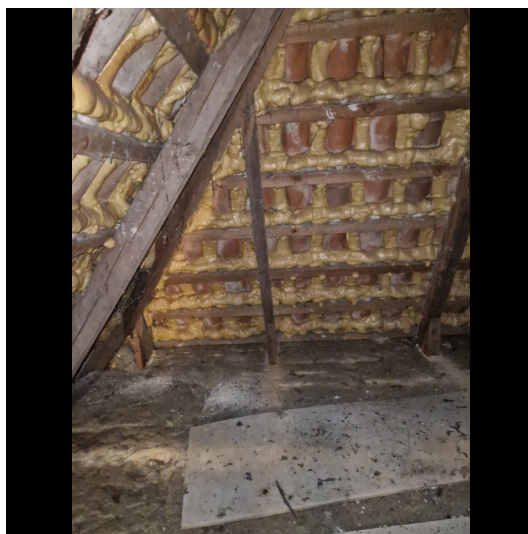
**SKADE:**

Tagrummets ventilation er begrænset

**NOTE:**

Forholdet i tagrummet kan medføre, at den naturlige fugtige luft i loftsrummet ikke bliver ledt bort.

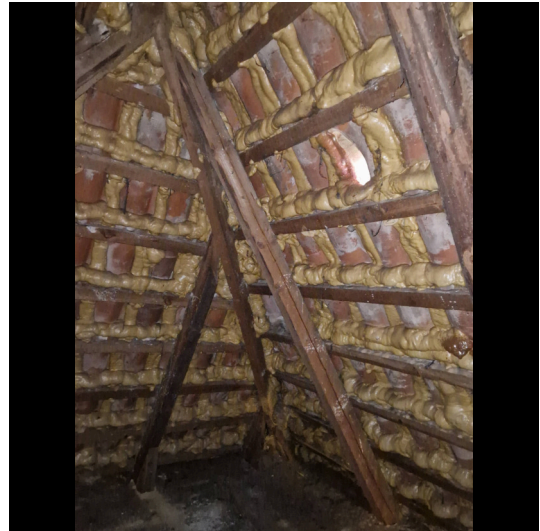
**SKADE:**

Understrykning er udført med polyurethanskum

**NOTE:**

Der målttes ikke forøget fugt eller sås tegn på skade ved besigtigelsen

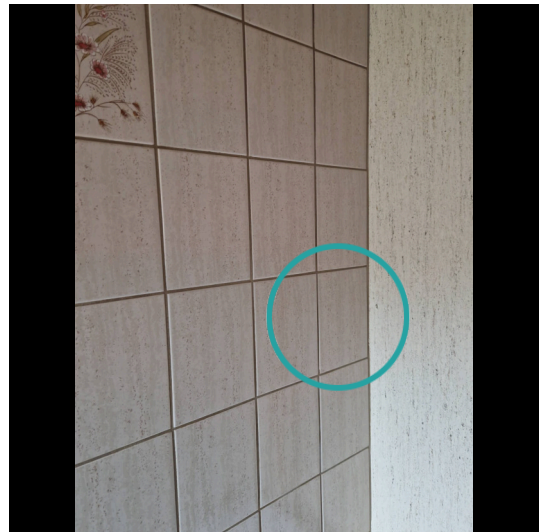
**SKADE:**

Der er vægfliser med mangelfuld vedhæftning til underlaget ved dør

**NOTE:**

Der er tale om et område, som ikke er vandbelastet. Der vurderes derfor ikke at være nærliggende risiko for skader.

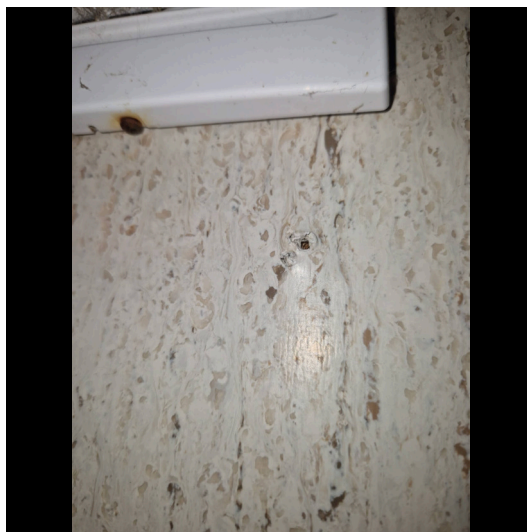
**1. Sal****SKADE:**

Der er åbne skruehuller i brusenichen

**RISIKO:**

Der er tale om vægge med direkte vandbelastning, hvorfor der er risiko for skader på de omkringliggende konstruktioner og installationer.

**2.295,00 Pr m2****Udskiftning af klinker/fliser**

Udbedringseksempel: Udskiftning af vægfliser. Vægfliser aftages. Underlaget rengøres omhyggeligt. Overflader primes og forsegles i hjørner, omkring rørgennemføringer og ved overgang væg/gulv. Heldækkende tætningsmasse påføres. Vægfliser opsættes, fuges og afrenses. I hjørner, og i overgang væg og gulv samt omkring sanitære installationer fuges med elastisk, vådrums siliconefugemasse.

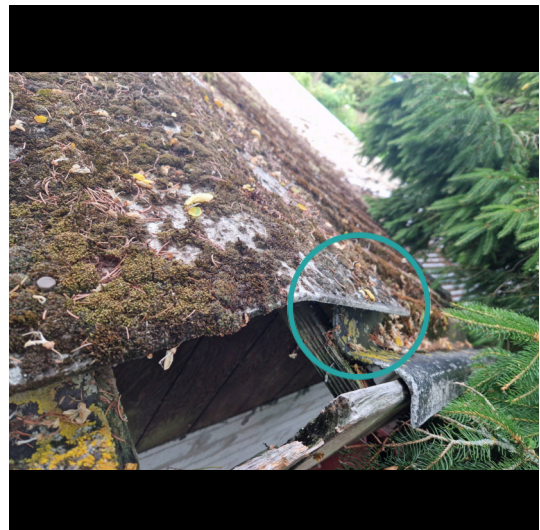
**Tag****SKADE:**

Der mangler et stykke rygningsskade mod øst ved udhæng

**RISIKO:**

Forholdet kan fortsat udvikle sig, og der er nærliggende risiko for skader på andre bygningsdele.

**NOTE:**

Der ses skader på taglægte og vindskede ved besigtigelsen

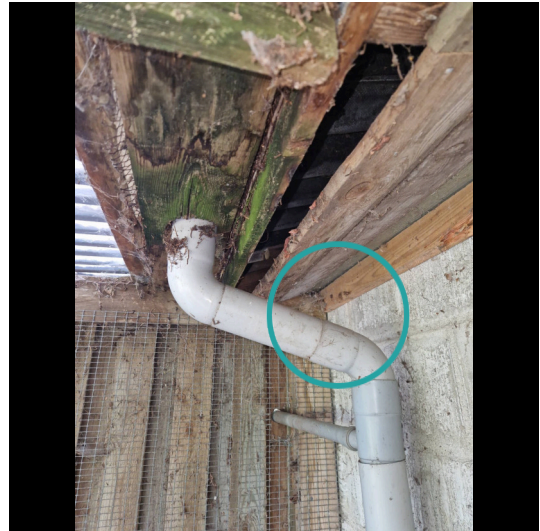
**SKADE:**

Udvendigt træværk ved og omkring tag har påbegyndende nedbrudt træ. Forholdet er konstateret ved nedløb mod nord

**RISIKO:**

Det vurderes, at skaden kan udvikle sig på længere sigt.

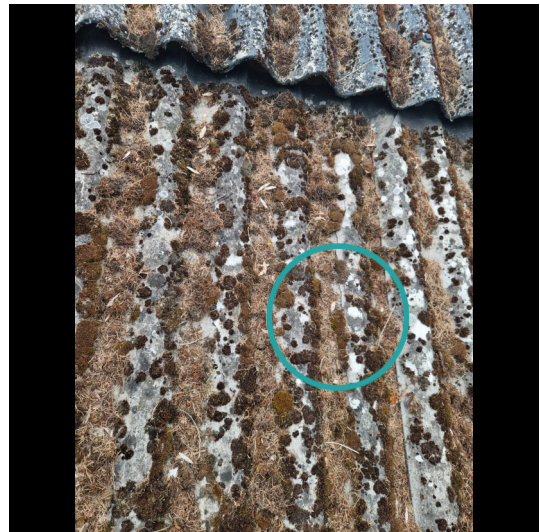
**SKADE:**

Tagpladerne har revner enkelte steder, det ses f.eks. mod syd ved det overdækkede areal

**RISIKO:**

Det vurderes, at skaden kan udvikle sig på kortere sigt.

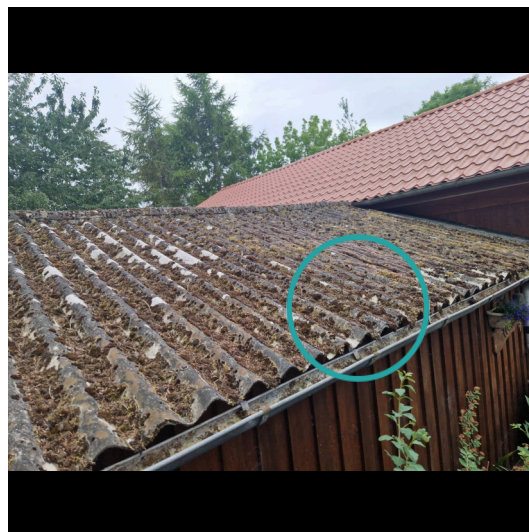
**Tag****SKADE:**

Der er en del mos på taget især mod nord

**RISIKO:**

Det kan give anledning til vandindtrængen og skader på længere sigt.

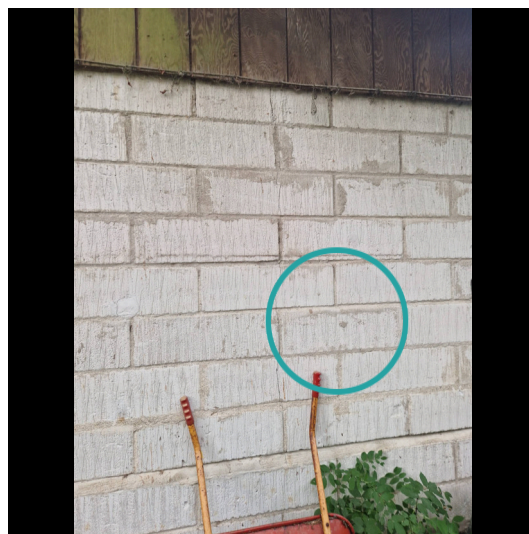
**Ydervægge****SKADE:**

Ydervægge har enkelte revner, bl.a. mod øst

**RISIKO:**

Skaden kan udvikle sig over en længere årrække.

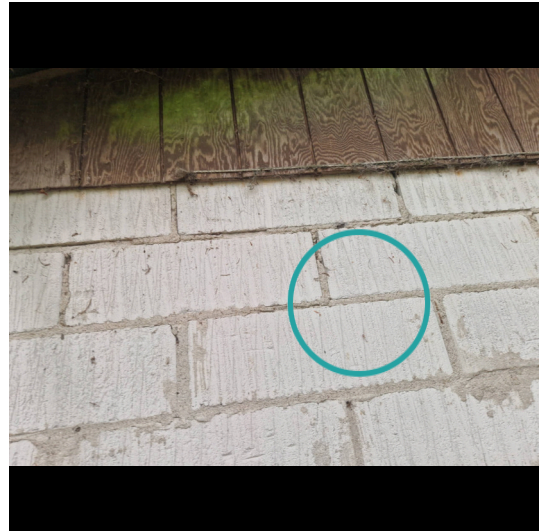
**Ydervægge****SKADE:**

Der er mindre områder med porøse og udfaldne / udvaskede fuger i murværket. Det ses f.eks. mod øst

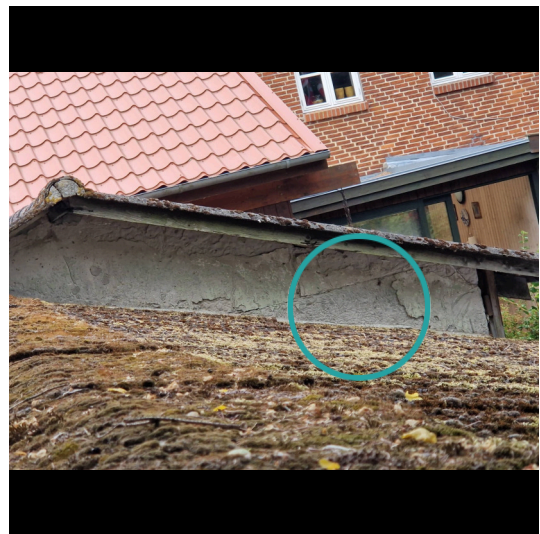
**Ydervægge****SKADE:**

Puds på ydermur med mangelfuld vedhæftning og afskalninger. Det ses på det frie stykke facade ved niveauspringet mellem tagfladerne

**RISIKO:**

Det vurderes, at skaden kan udvikle sig på længere sigt.

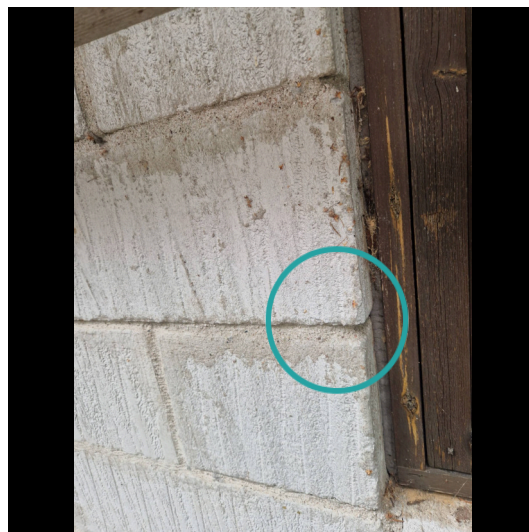
**Døre/vinduer/porte****SKADE:**

Der mangler fuger omkring dør og vindue mod syd

**RISIKO:**

Skaden kan udvikle sig over en længere årrække.

**NOTE:**

Der er monteret bagstop

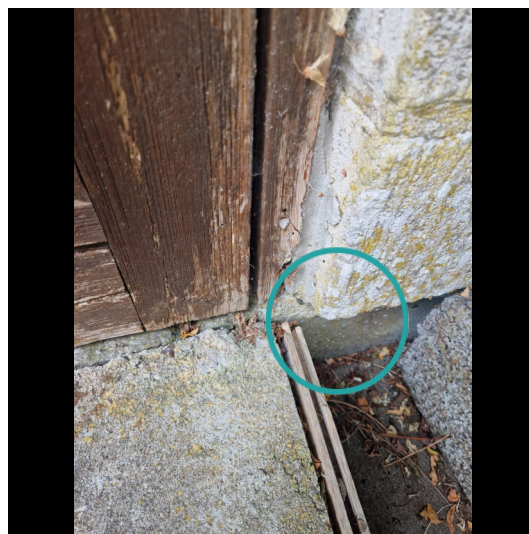
**Døre/vinduer/porte****SKADE:**

Der er nedbrydninger i karm på dør mod syd

**RISIKO:**

Nedbrydningen vurderes at fortsætte på længere sigt.

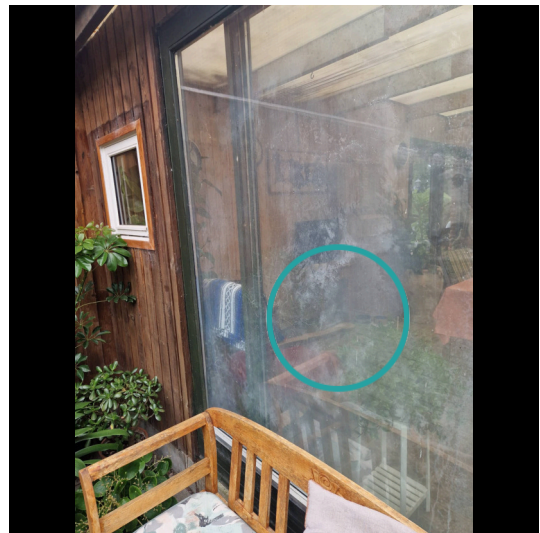
**Døre/vinduer/porte****SKADE:**

Der er en punkteret termorude i skydedøren

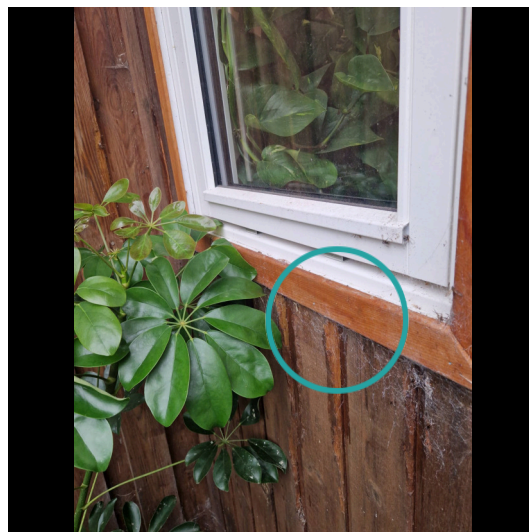
**Døre/vinduer/porte****SKADE:**

Vindue mangler sålbænk

**RISIKO:**

Der er risiko for fugtindtrængen og skader på de underliggende/bagvedliggende konstruktioner på længere sigt.

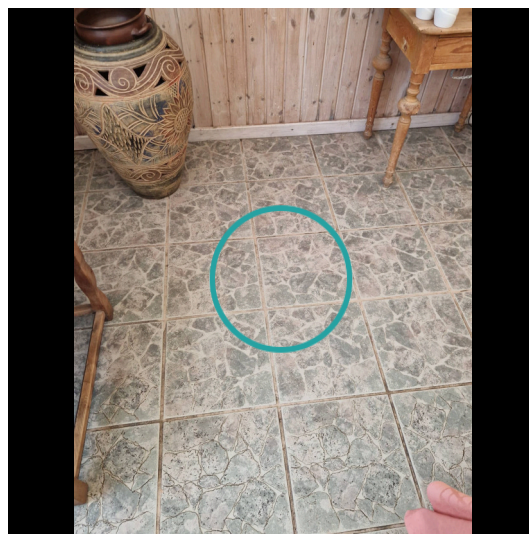
**Stueplan****SKADE:**

Der er gulvklinter med mangelfuld vedhæftning til underlaget

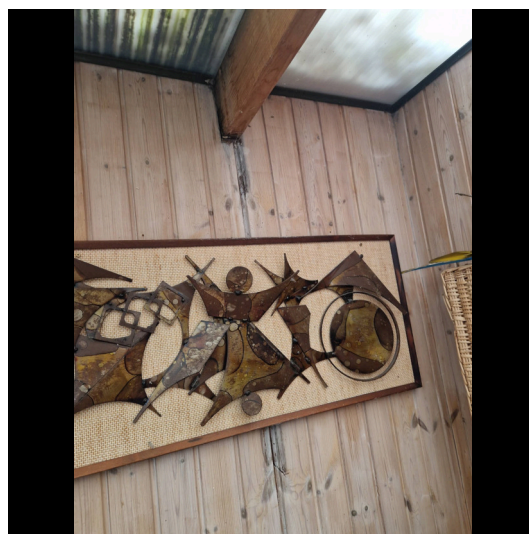
**SKADE:**

Der er fugtskjolder på væggen mod garage

**NOTE:**

Der er ikke målt forøget fugt ved besigtigelsen

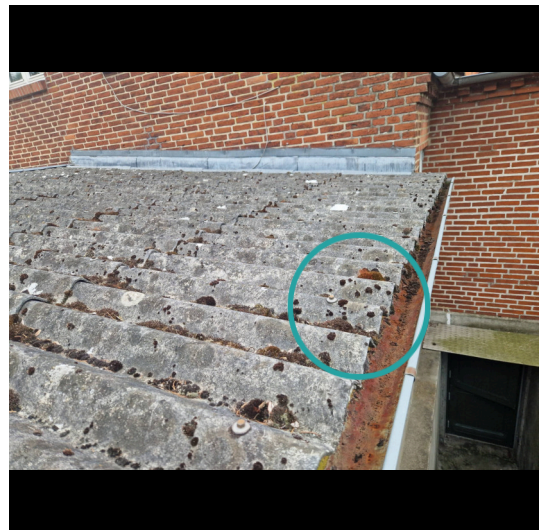
**Tag****SKADE:**

Taghældningen er mindre end foreskrevet af tagproducenten

**NOTE:**

Der er ikke tegn på skade ved besigtigelsen

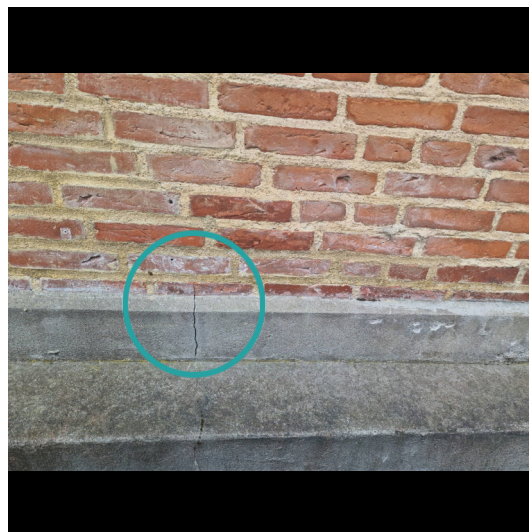
**Fundament/sokler****SKADE:**

Der er enkelte revner i sokkel, f.eks. ved kældertrappe

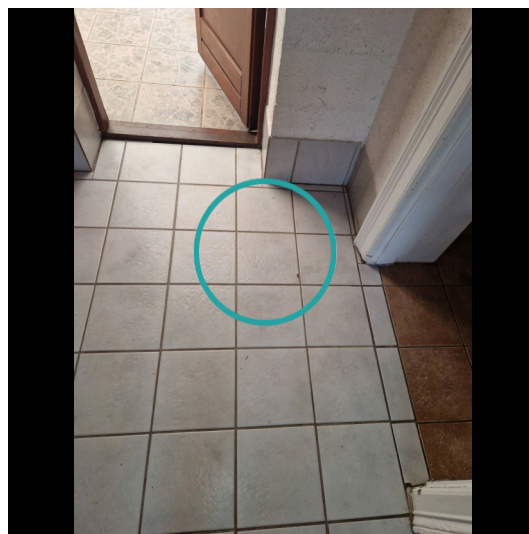
**Stueplan****SKADE:**

Der er gulvklinter med mangelfuld vedhæftning til underlaget

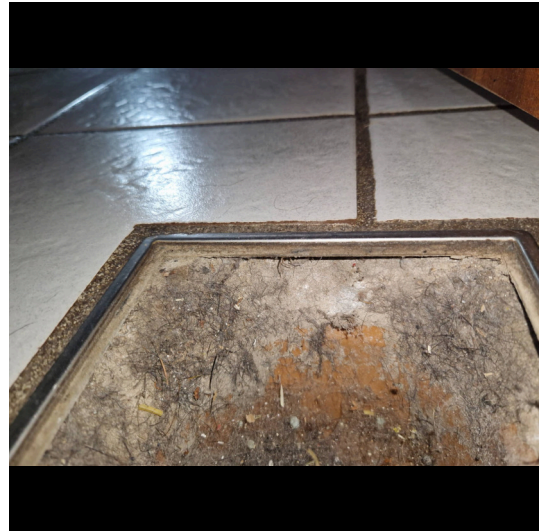
**Stueplan****SKADE:**

Der er afstand og synlig betonkant mellem afløbsskål og rist i gulv afløb

**NOTE:**

Gulv afløbet er ikke vandbelastet fra gulvoverfladen, og der skønnes derfor ikke at være nærliggende risiko for skader.

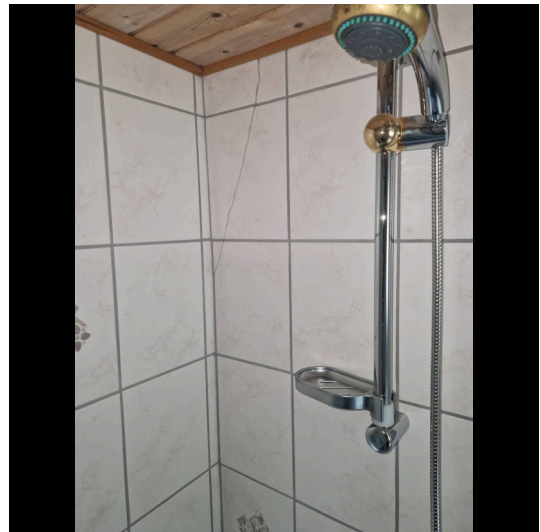
**Stueplan****SKADE:**

Der er revnede vægfliser samt vægfliser med begrænset vedhæftning til underlaget på ydervæg

**RISIKO:**

Der er tale om vægge med direkte vandbelastning, hvorfor der er risiko for skader på de omkringliggende konstruktioner og installationer.

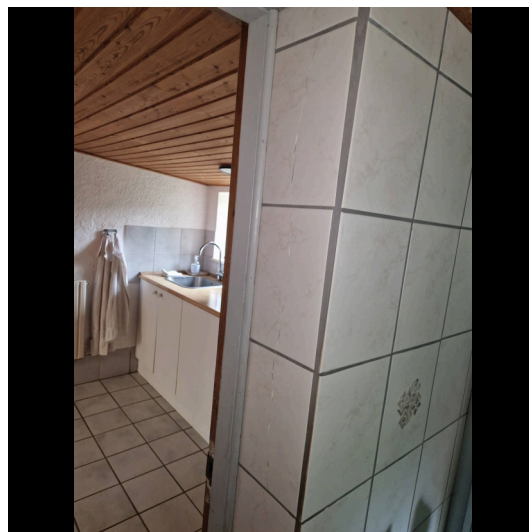
### SKADE:

Der er revnede vægfliser i døråbning
