Realsyn+ for

Hyldekær 71,  
2765 Smørum

### Bygningsoversigt

Dato for besigtigelse: 12-08-2026

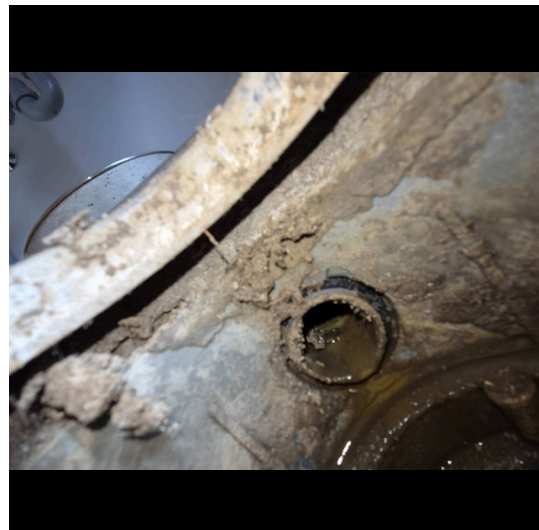
**Stueplan****SKADE:**

Der er afstand og synlig betonkant mellem afløbsskål og rist i gulvafløb i bryggers

**RISIKO:**

Hvis gulvafløbet fremover bliver belastet af vand fra gulvoverflade, kan dette give anledning til vandudsivning og skader på de omkringliggende konstruktioner og installationer.

**Udskiftning af gulvafløb**

Udbedringseksempel: Udskiftning af gulvafløb i betongulv med fliser/klinker. Afløbsskål ophugges og udskiftes med ny afløbsskål af rustfrit stål med ramme og 140 x 140 mm rist. Inkl. membranklemflange, vandlås og studse for sideindløb. Afløbsskålen tilsluttes afløbssystemet. Beton udstøbes omkring gulvafløbet til plan med eksisterende betonlag.

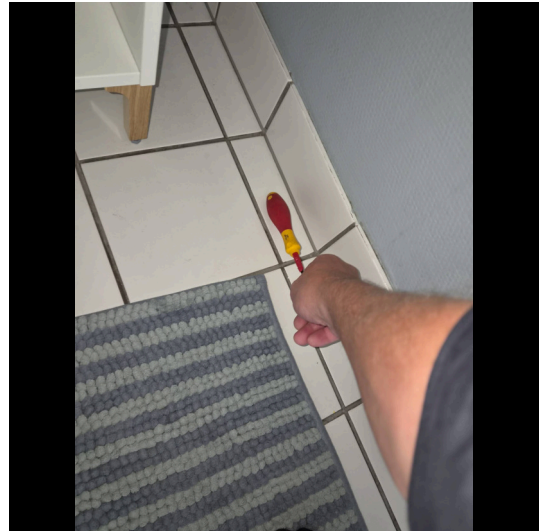
**Stueplan****SKADE:**

Der er gulvklinter med mangelfuld vedhæftning til underlaget

**NOTE:**

Der er tale om et mindre område, som ikke er vandbelastet.  
Der vurderes derfor ikke at være nærliggende risiko for skader.

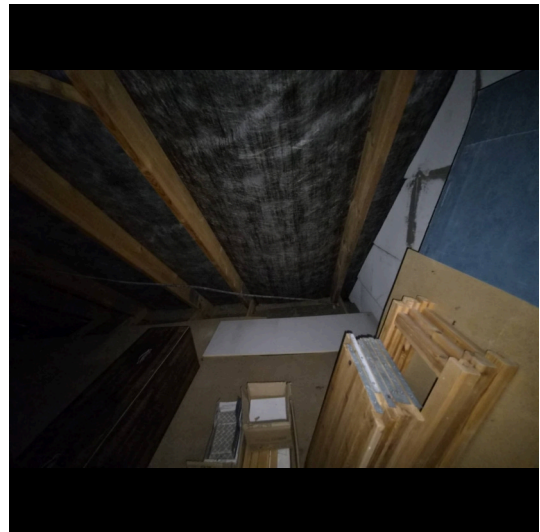
**1 sal****SKADE:**

Undertaget hænger så isolering er ud mod undertag ved skråvæggene og mindsker derfor for ventilationen

**NOTE:**

Der kunne ikke registreres følgeskader ved besigtigelsen. og omfanget er på nuværende tidspunkt så begrænset, at der ikke skønnes at være nogen risiko. Der kunne ikke registreres følgeskader ved besigtigelsen.

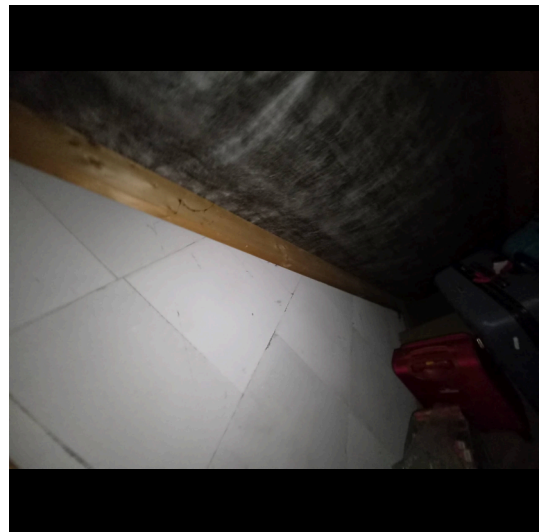
**1 sal****SKADE:**

Der er ikke udført brændsel ved lejlighedsskel i begge ender af tagrummet

**RISIKO:**

Der er risiko for personskade.

**Indhent tilbud****Indhent tilbud håndværker**

Opgaven har ikke været mulig at prissætte, det anbefales at kontakte håndværker/fagmand for tilbud.

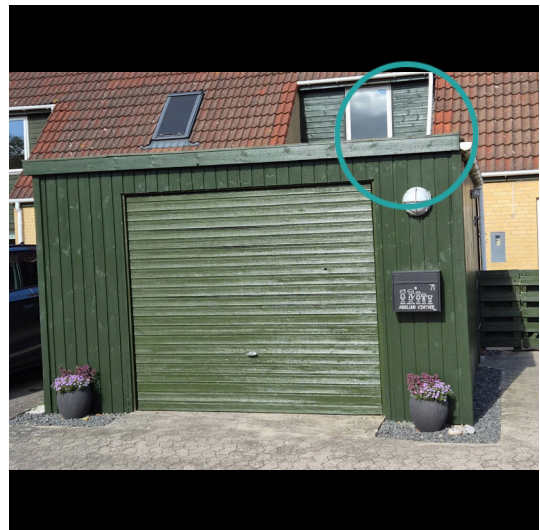
**Tag****SKADE:**

Taghældningen er mindre end foreskrevet af tagproducenten

**NOTE:**

Konstruktionen har henstået sådan i en længere årrække uden følgeskader, der vurderes derfor ikke at være nærliggende risiko for skade.

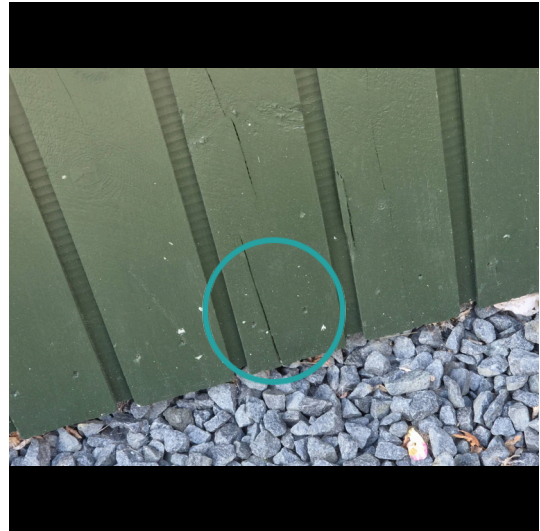
**Ydervægge****SKADE:**

Træbeklædningen på garagen er præget af sprækker, åbninger

**NOTE:**

Omfanget er på nuværende tidspunkt så begrænset, at der ikke skønnes at være nogen risiko.

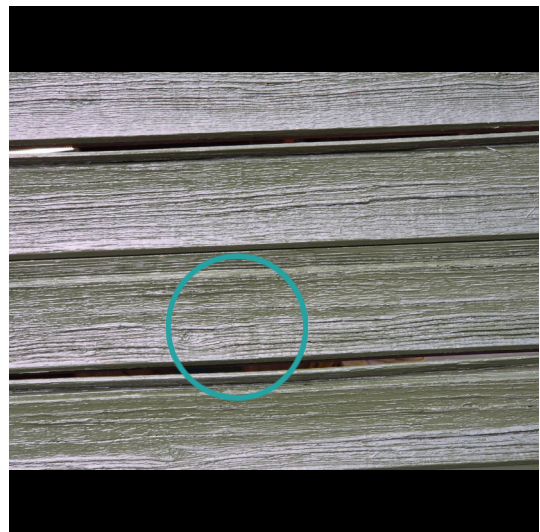
**Døre/vinduer/porte****SKADE:**

Garageporten er begyndt med nedbrydning og større åbninger i samlinger ved beklædning

**RISIKO:**

Forholdet kan fortsat udvikle sig, og der er på sigt risiko for skader på andre bygningsdele
