Realsyn+ for

Jegstrupvænget 619,  
8310 Tranbjerg J

Dato for besigtigelse: 27-02-2026

## Introduktion til VTR rapporten

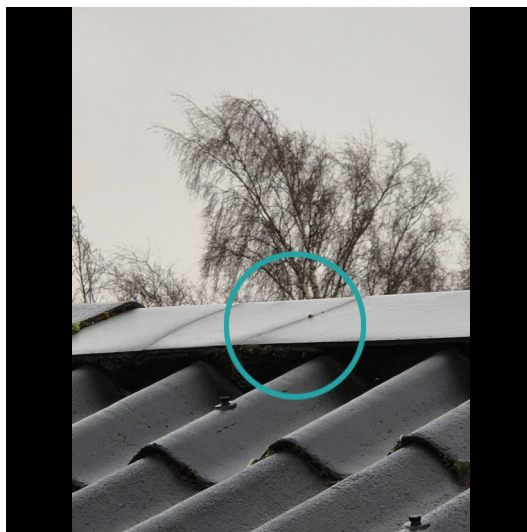
**Tag****SKADE:**

Der kan ses revnede rygningssplader ved den oprindelig del af beboelsen

**RISIKO:**

Der er risiko for vandindtrængen, f.eks. ved blæst og nedbør.

**Udskiftning af rygningssplader**

Udbedringseksempel: Montering af rygningssplader . Evt. eksisterende rygningssplader demonteres, herefter montering af nye rygningssplader

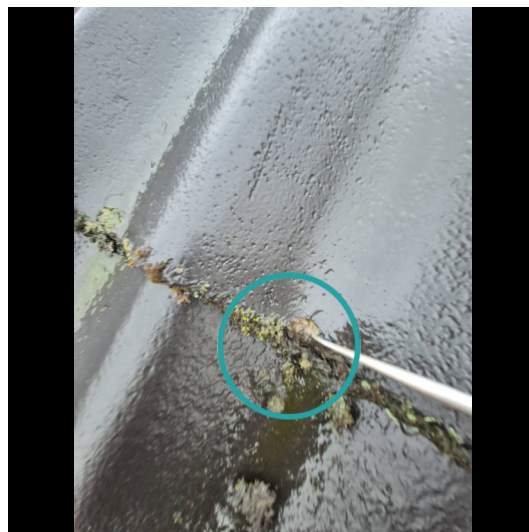
## Tag

## SKADE:

Tagpladerne har begyndende nedbrydning, blandt andet langs kanter og på overflader. Det ses f.eks. mod nord og syd

## RISIKO:

Skaden kan udvikle sig over en længere årrække.

## Udskiftning af tagplader

Udbedringseksempel: Udskiftning af tagplader eks. som Cembrit oplægges på det eksisterende lægteunderlag, med tætningsbånd i bølgepladernes vandrette overlæg og fastgøres med indfarvede tagskruer, spændskiver og tætningskiver. Udhængsklodser af plast med ventilation monteres over nederste taglægte ved tagfod.

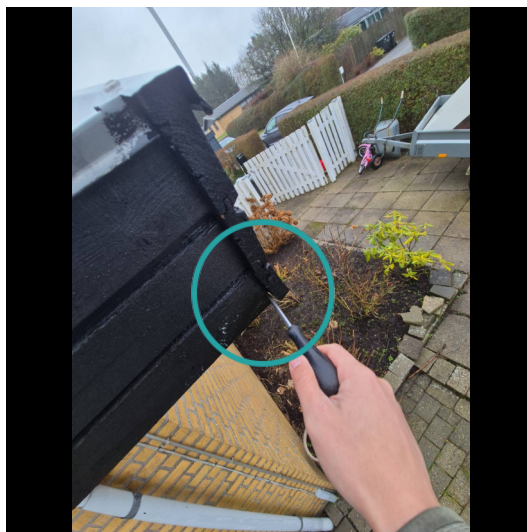
### SKADE:

Underbrædder/-beklædning ved skotrende mod sydøst og hjørne mod sydøst er nedbrudte

### RISIKO:

Det vurderes, at skaden kan udvikle sig på kortere sigt.

### NOTE:

Forholdet skønnes pga. utætheder ved tagrender / skotrender

## Udskiftning af udhængsbrædder

Udbedringseksempel: Udskiftning/eftergang af udhængsbrædder af træ under tagudhæng. Beklædning af høvlede brædder 5. sortering - kvinta. Langs facader opsættes brædderne på undersiden af udhængsspær.

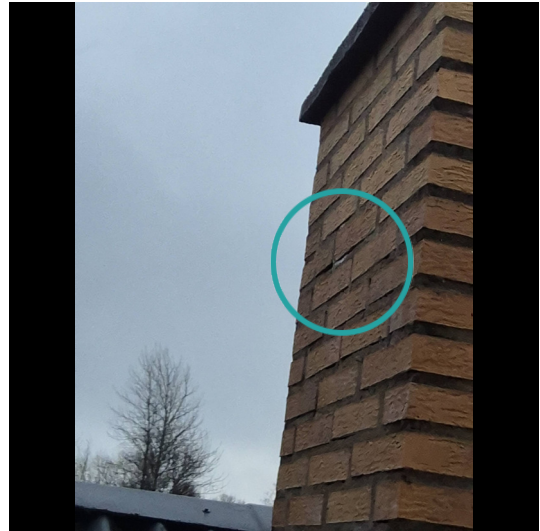
**Tag****SKADE:**

Skorsten fremstår med enkelte løse og defekte fuger

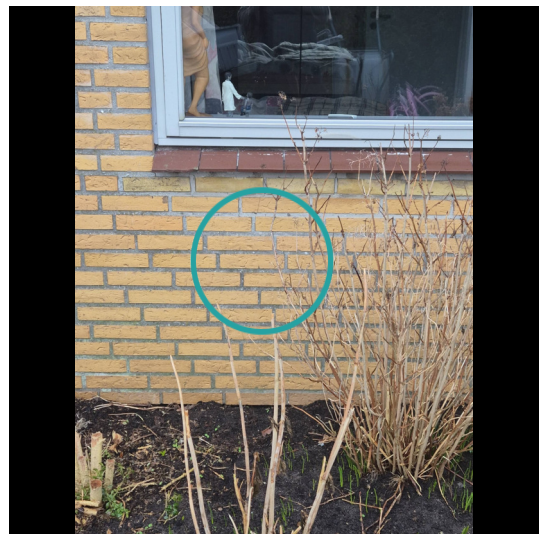
**Ydervægge****SKADE:**

Ydervægge har enkelte revner, bl.a. under vindue ved gavl mod øst

**NOTE:**

Revner var uden væsentlig forskydning og vurderes at være i ro - mindre bevægelse over en længere årrække samt mindre revnedannelse efter reparation kan dog forekomme. Revnedannelser af denne karakter er almindelig forekommende og giver kun sjældent anledning til større konstruktionsmæssige problemer.

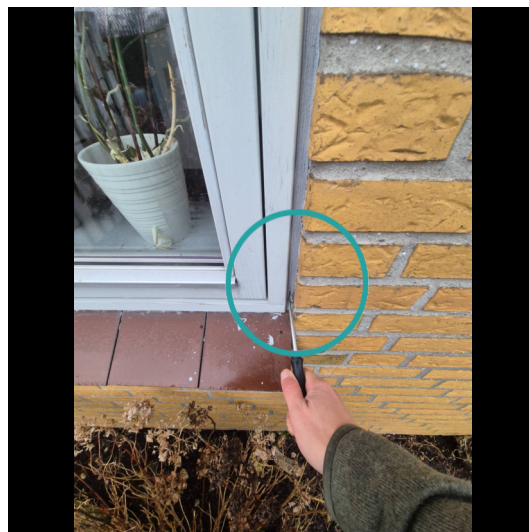
**Døre/vinduer/porte****SKADE:**

Fuger omkring døre og vinduer har mistet elasticiteten og er revnede i overfladen

**RISIKO:**

Der er risiko for fugtindtrængen og skader på de bagvedliggende konstruktioner på længere sigt.

**NOTE:**

Der mangler fuge under vindue mod vest

**Eftergang af fuger**

Udbedringseksempel: Eftergang af fuger. Kontaktflader mellem fuge og omgivende bygningsdele afrenses. Udrensning/udkradsning af eksisterende fuge, stopning, fugeunderlag og elastisk fuge.

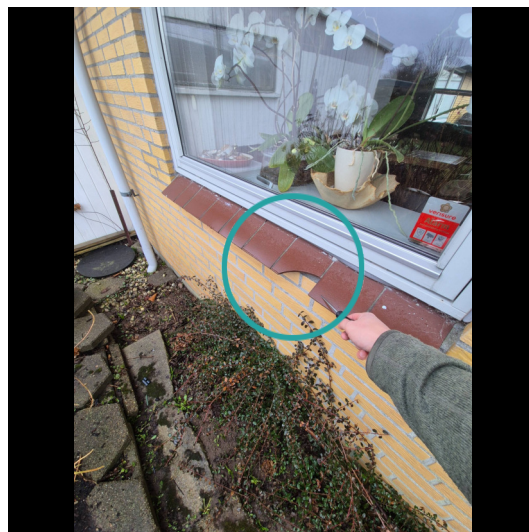
**Døre/vinduer/porte****SKADE:**

Der er defekte fuger i sålbænke ved vinduer f.eks. ved gavl mod øst. Mod vest er enkelte klinker ved sålbænke manglende/beskadiget

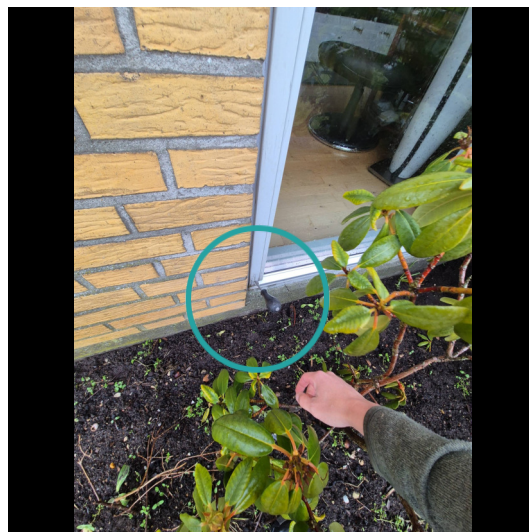
**Døre/vinduer/porte****SKADE:**

Der er nedbrydning i vinduerne enkelte steder, f.eks. mod syd ved stue

**RISIKO:**

Nedbrydningen vurderes at fortsætte på længere sigt.

**2.866,00 Pr styk****Udskiftning af nedbrudt træ**

Udbedringseksempel: Udskiftning af nedbrudt træ. Det nedbrudte træ skæres væk og et stykke træ af samme sort og densitet tildannes nøjagtigt og indsættes i stedet for det beskadigede. Det reparerede område grundes og malebehandles på begge sider. Det udskiftede træværk afvaskes, slibes og males en gang.

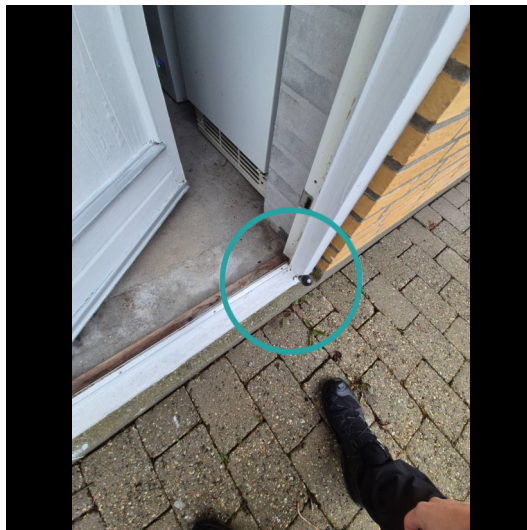
**Døre/vinduer/porte****SKADE:**

Der er nedbrydninger i yderdør ved udhus mod vest

**RISIKO:**

Nedbrydningen vurderes at fortsætte på længere sigt.

**2.866,00 Pr styk****Udskiftning af nedbrudt træ**

Udbedringseksempel: Udskiftning af træ. Det nedbrudte træ skæres væk og et stykke træ af samme sort og densitet tildannes nøjagtigt og indsættes i stedet for det beskadigede. Det reparerede område grundes og malebehandles på begge sider. Døren afvaskes, slibes og males en gang.

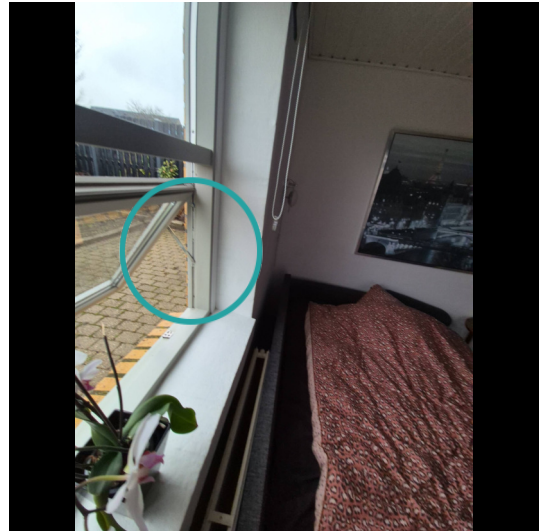
**Døre/vinduer/porte****SKADE:**

Der er ikke den påbudte redningsåbning i værelser

**RISIKO:**

Der er risiko for personskade i tilfælde af brand.

**Indhent tilbud****Etablering af godkendt redningsåbning**

Opgaven har ikke været mulig at prissætte, det anbefales at kontakte en tømrer med henblik på udredning af opgaven og tilbud på udbedring.

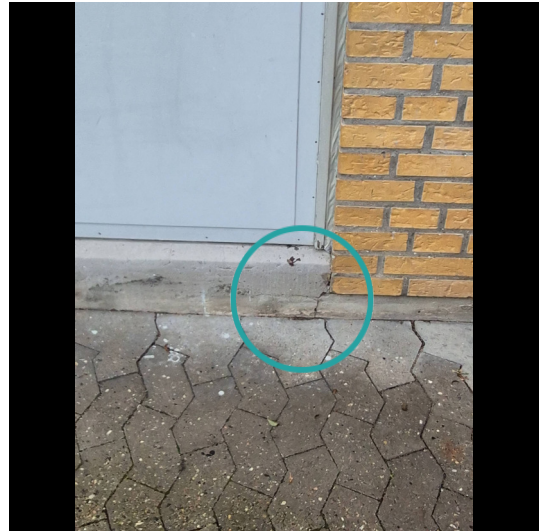
**Fundament/sokkel****SKADE:**

Sokkelpuds er i områder revnet og afskallet og har mangelfuld vedhæftning til underlaget, f.eks. mod syd og nord

**RISIKO:**

Der er risiko for at forholdet vil udvikle sig på længere sigt.

**NOTE:**

Enkelte steder ses sokkel med mindre revner

**740,00 Pr lbm\*****Eftergang af sokkelpuds**

Udbedringseksempel: Eftergang af løstsiddende sokkelpuds. Porøs, løstsiddende puds afhugges. Fundamentet afrenses, grundes og slutpudses med mørtel af samme type som den øvrige sokkelpuds. Mørtelen føres min. 100-150 mm under terræn. Maks synlighed på sokkelhøjde 200 mm.

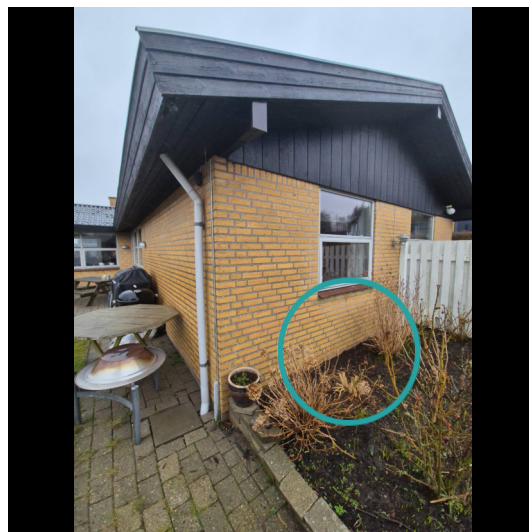
**Fundament/sokkel****SKADE:**

Terræn er for tæt på underkanten af ydervæg ved gavl mod øst

**NOTE:**

Forholdet skønnes af ældre dato, og idet der ikke ses tegn på skade skønnes der ikke nærliggende risiko for skade.

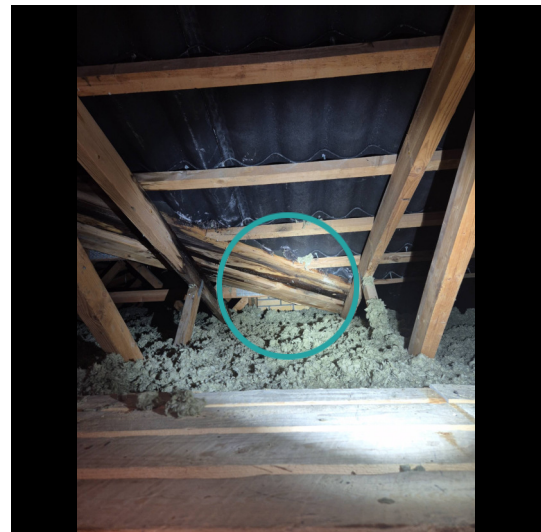
**SKADE:**

Skotrendeplanker/kelplanker er fugtige, og der ses begyndende nedbrydning

**RISIKO:**

Forholdet kan fortsat udvikle sig, og der er nærliggende risiko for skader på andre bygningsdele.

**NOTE:**

Enkelte spær omkring skotrender ses opfugtet

### Indhent tilbud fra tømrer

Opgaven har ikke været mulig at prissætte, det anbefales at kontakte en tømrer med henblik på udredning af opgaven og tilbud på udbedring.

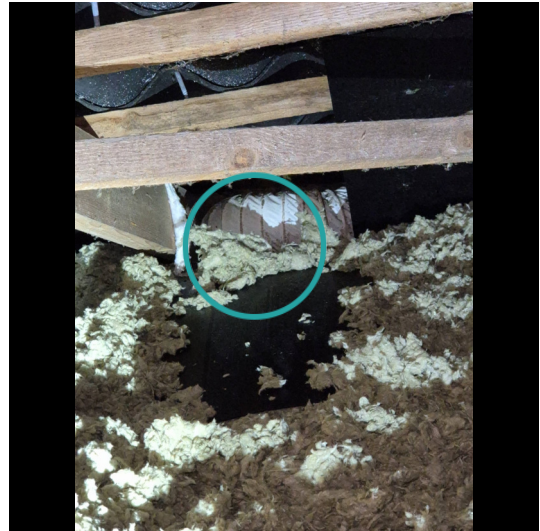
**Stueplan****SKADE:**

Aftrækskanal fra køkken er ikke isoleret i tagrum

**NOTE:**

Konstruktionen har henstået sådan i en længere årrække uden følgeskader, der vurderes derfor ikke at være nærliggende risiko for skade.

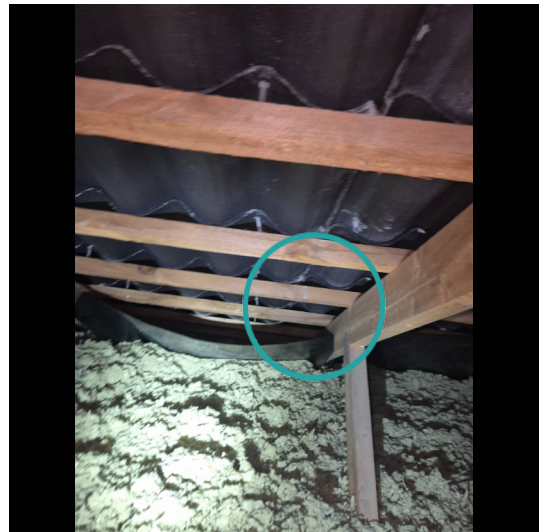
**Stueplan****SKADE:**

Tagplader er blevet rensat og malet. Der er i forbindelse med afrensningen trængt afrensningsslam ind i tagrummet

**NOTE:**

Afrensningsslammet kan indeholde asbest, hvorfor kontakt bør undgås. Såfremt det ønskes fjernet bør det ske i henhold til gældende anvisninger.

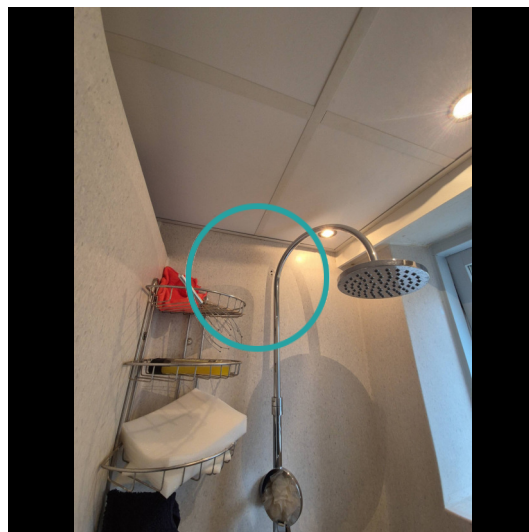
### SKADE:

Der er åbne skruehuller i brusenichen

### RISIKO:

Der er tale om vægge med direkte vandbelastning, hvorfor der er risiko for skader på de omkringliggende konstruktioner og installationer.

## Udskiftning af klinker/fliser

Udbedringseksempel: Udskiftning af belægning. Aftagning af belægning. Underlaget rengøres omhyggeligt. Svummelag af cement og fint sand 1:1 arbejdes ind i underlaget. Afretningslag af slidlagsbeton 0-4 mm udlægges, komprimeres og afrettes, lagtykkelse 20 mm. Fleksibel fliseklæb, 3,5 kg/m<sup>2</sup>, påføres. Belægningen udlægges, fuges med cementbaseret fugemasse og afrenses. I overgang væg og gulv fuges med silicone fugemasse.

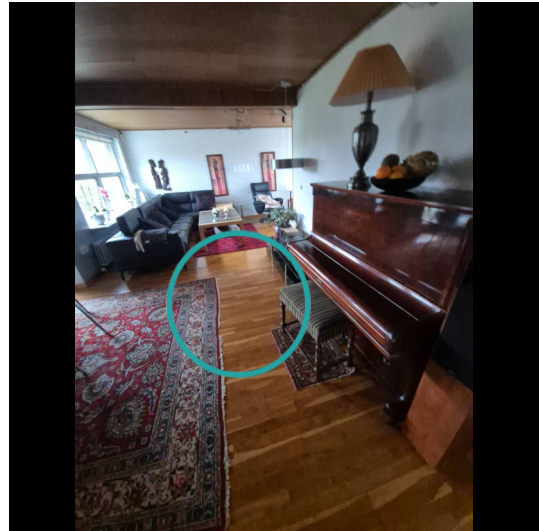
**SKADE:**

Trægulve knirker og er lidt eftergivende ved belastning

**NOTE:**

Forholdet er begrænset og vil formentlig ikke udvikle sig. Let ujævne, knirkende og fjedrende gulve er almindeligt forekommende i ældre bygninger.

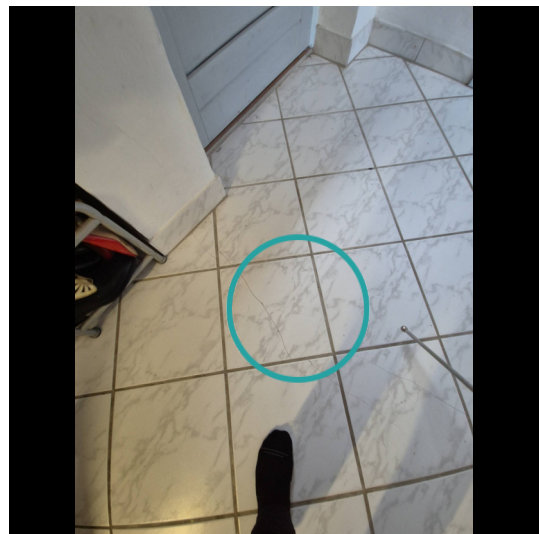
**SKADE:**

Der er revnede gulvklinter samt gulvklinter med begrænset vedhæftning til underlaget ved overgang mellem oprindelig del og tilbygning mod vest

**NOTE:**

Der er tale om mindre revnedannelser i områder, som ikke er vandbelastede. Der vurderes derfor ikke at være nærliggende risiko for skader.

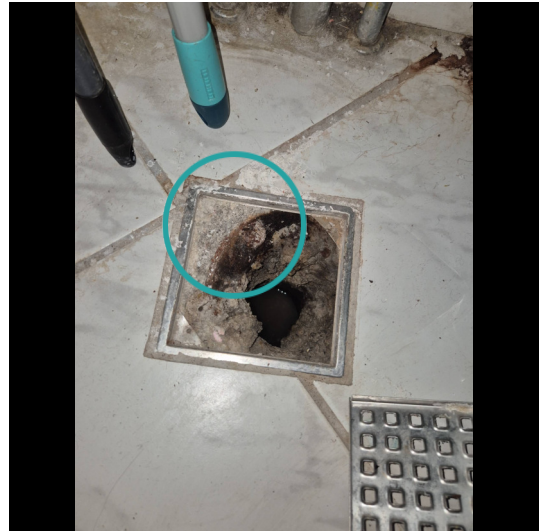
**SKADE:**

Der er afstand og synlig betonkant mellem afløbsskål og rist i gulv afløb

**NOTE:**

Gulv afløbet er ikke vandbelastet fra gulvoverfladen, og der skønnes derfor ikke at være nærliggende risiko for skader.

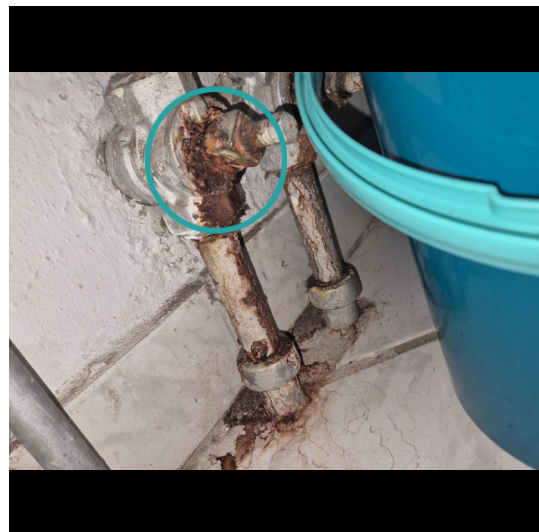
**SKADE:**

Varmerør har overfladerust

**NOTE:**

Der er tale om overfladisk korrosion, hvilket er almindeligt forekommende på ældre installationer.

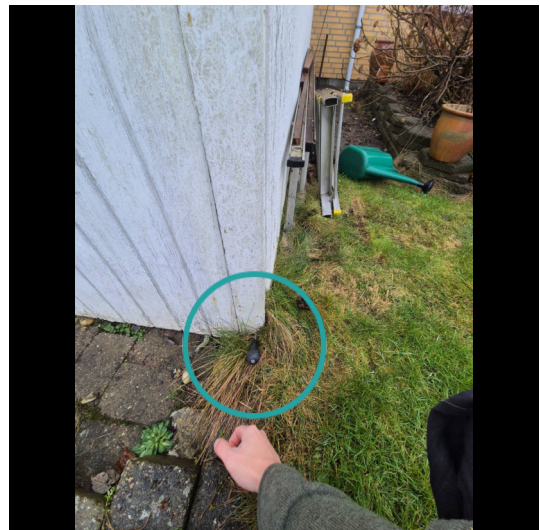
**Ydervægge****SKADE:**

Træbeklædningen mod terræn er med påbegyndende nedbrydning

**RISIKO:**

Det må påregnes, at forholdet kan udvikle sig på længere sigt.

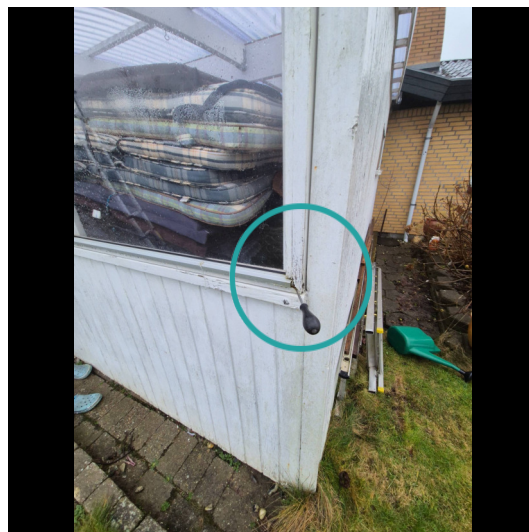
**Døre/vinduer/porte****SKADE:**

Der er nedbrydning i vinduerne mod vest

**RISIKO:**

Nedbrydningen vurderes at fortsætte på længere sigt.
