Realsyn+ for

Bjernedevej 44,
4180 Sorø

Dato for besigtigelse: 13-05-2026

Introduktion til VTR rapporten

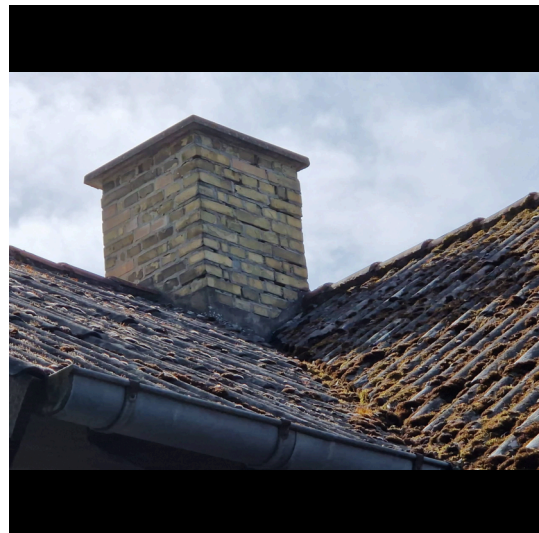
**Tag****SKADE:**

Skorstenen fremstår med mindre skader i sten og lidt udfaldne fuger

Omfanget er på nuværende tidspunkt så begrænset, at der ikke skønnes at være nogen risiko.

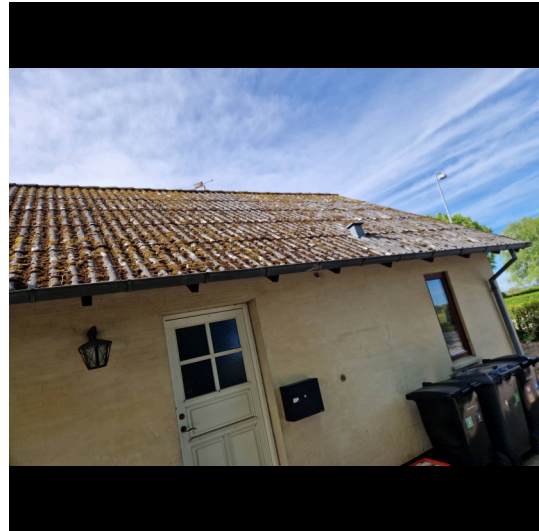
SKADE:

Tagpladerne har begyndende nedbrydning, blandt andet langs kanter og på overflader. samt en del mos begroning.

Der er risiko for at skaden kan udvikle sig på længere sigt, og der kan komme utætheder i taget, som kan medføre vandskade på de underliggende bygningsdele.

Udskiftning af tagplader

Udbedringseksempel: Udskiftning af tagplader eks. som Cembrit oplægges på det eksisterende lægteunderlag, med tætningsbånd i bølgepladernes vandrette overlæg og fastgøres med indfarvede tagskruer, spændskiver og tætningskiver. Udhængsklodser af plast med ventilation monteres over nederste taglægte ved tagfod.

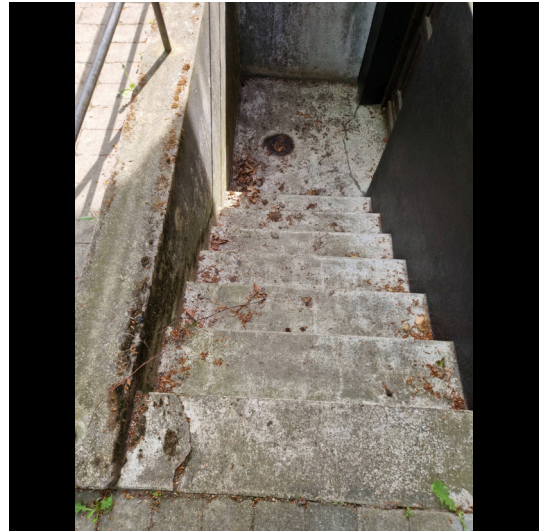
**Fundament/sokkel****SKADE:**

Trappeløb til kælderen har revnedannelser, løst puds og pudsafskalninger i trin og i vanger.

Omfanget er på nuværende tidspunkt så begrænset, at der ikke skønnes nærliggende risiko for skade.

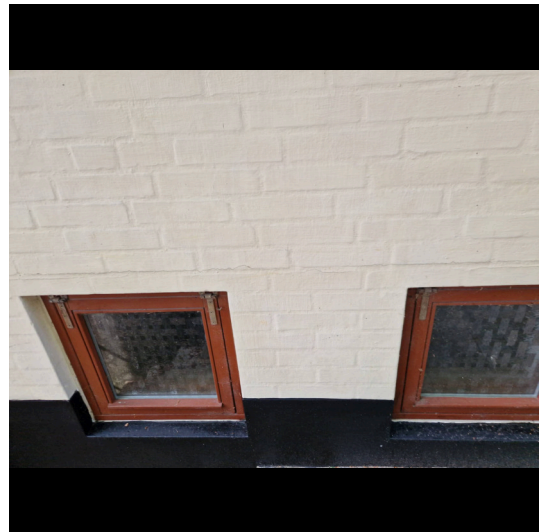
**Ydervægge****SKADE:**

Ydervægge har flere mindre revner, samt lidt løst og afskallet bl.a. mod nord, og vest

Revner var uden væsentlig forskydning/forsætning og vurderes at være i ro - mindre bevægelse over en længere årrække samt mindre revnedannelse efter reparation kan dog forekomme. Revnedannelser af denne karakter er almindelig forekommende og giver kun sjældent anledning til større konstruktionsmæssige problemer.

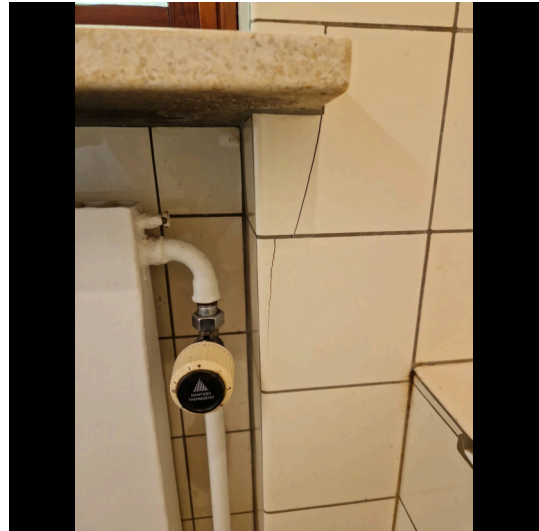
SKADE:

Der er revnede vægfliser samt vægfliser med begrænset vedhæftning til underlaget og defekte fuger omkring badekarret.

Der er tale om vægge med direkte vandbelastning, hvorfor der er risiko for skader på de omkringliggende konstruktioner og installationer.

Udskiftning af klinker/fliser

Udbedringseksempel: Udskiftning af fliser/klinker og vådrumsbehandling. fliser/klinker aftages. Underlaget rengøres omhyggeligt. Gulvet vådrumsbehandles. Der skal anvendes et komplet system til vandtætning med produkter fra samme godkendelse. Overflader primes og forsegles i hjørner, omkring rørgennemføringer og ved overgang væg/gulv. Heldækkende tætningsmasse påføres. Vægfliser opsættes, fuges og afrensnes. I hjørner, og i overgang væg og gulv samt omkring sanitære installationer fuges med elastisk, vådrums siliconefugemasse.

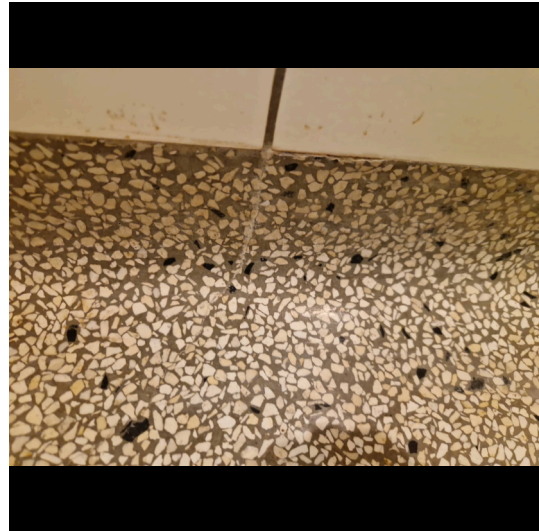
SKADE:

Terrazzobelægningen er revnet nede foran badekarret

Der er tale om gulv med direkte vandbelastning, hvorfor der er risiko for skader på de omkringliggende konstruktioner og installationer.

Eftergang af terrazzogulv

Udbedringseksempel: Eftergang af terrazzogulv. Der er revner/afskalninger i terrazzo belægningen. Underlaget rengøres omhyggeligt. Terrazzogulvet behandles. Overflader primes og forsegles i hjørner, omkring rørgennemføringer og ved overgang væg/gulv. Heldækkende tætningsmasse påføres. Fliser/klinker opsættes, fuges og afrenses. I hjørner og i overgang væg og gulv samt omkring sanitære installationer fuges med elastisk, vådrums siliconefugemasse.

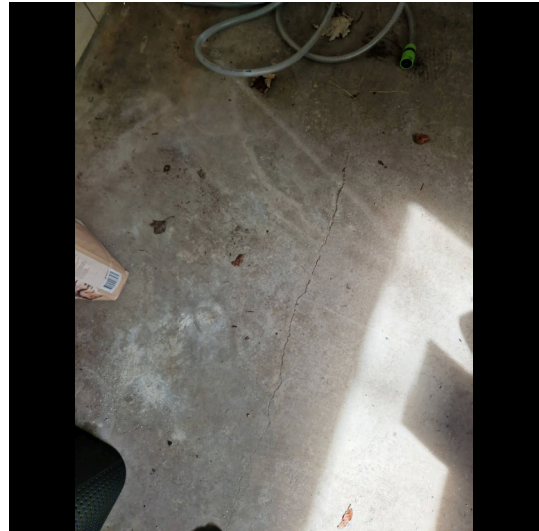
**Kælder.****SKADE:**

Der er revner i betongulvet mellem bruser og gulvafløb

Der er tale om gulv med direkte vandbelastning, hvorfor der er risiko for skader på de omkringliggende konstruktioner og installationer.

Udbedring af slidlag

Udbedringseksempel: Udbedring af slidlag af beton. Løstsiddende slidlag fjernes og bortkøres. Revner udhugges med hammer og mejsel, bredde min. 15 mm, afrenses og udfyldes. Betondæk renses, vandes og svummes. Der udstøbes 20 mm slidlagsbeton 0-4 mm, passiv miljøklasse, trykstyrke 30 MPa. Ved udlægningen komprimeres slidlagsbetonen, afrettes og glittes til plan og jævn flade. Tolerance på planhed, jævnt stigende/jævnt faldende ± 2 mm målt på et 2 m retholt. Lokale planhedsafvigelser maks. 1 mm. Betonen skal straks efter udstøbning beskyttes mod udtørring ved brændning med plastfolie og holdes tildækket i ca. 8 dage.

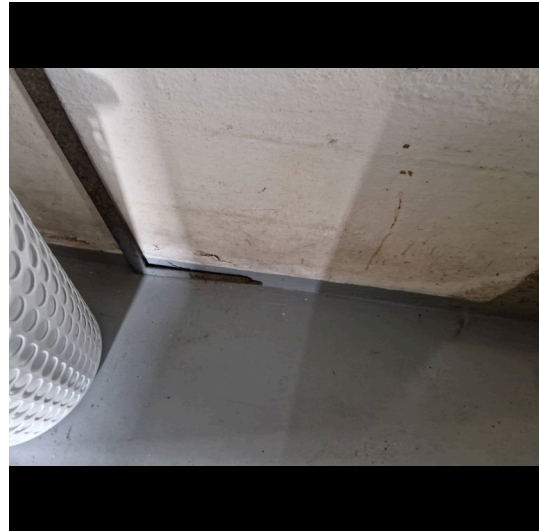
SKADE:

Der er fugtopstigning og fugtgennemtrængning i kældervægge samt løst og afskallet puds bl.a. i fyrrummet og bryggerset

Omfanget er på nuværende tidspunkt så begrænset, at der ikke skønnes nærliggende risiko for skade. Opstigende og indtrængende grundfugt i ældre kældervægge er almindeligt forekommende.

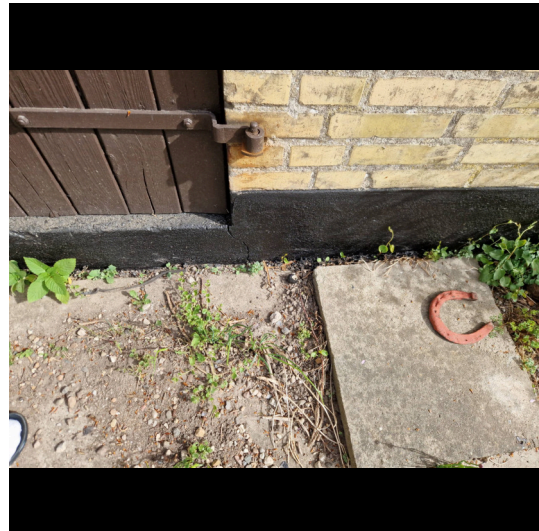
**Fundament/sokkel****SKADE:**

Der er enkelte revner i sokkel f.eks. mod syd

Revnedannelsen skønnes at være i ro - mindre udvikling over en længere årrække kan dog forekomme. Mindre revner er almindeligt forekommende i ældre bygninger.

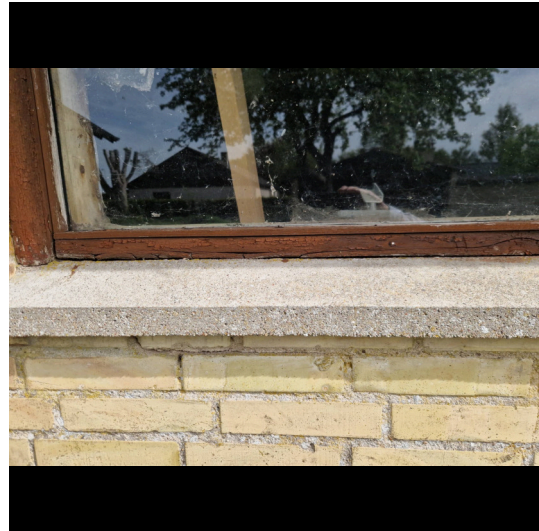
**Døre/vinduer/porte****SKADE:**

Der mangler glaslister omkring vindue og der er begyndende nedbrydning i vindue mod syd

Det vurderes, at skaden kan udvikle sig på længere sigt.

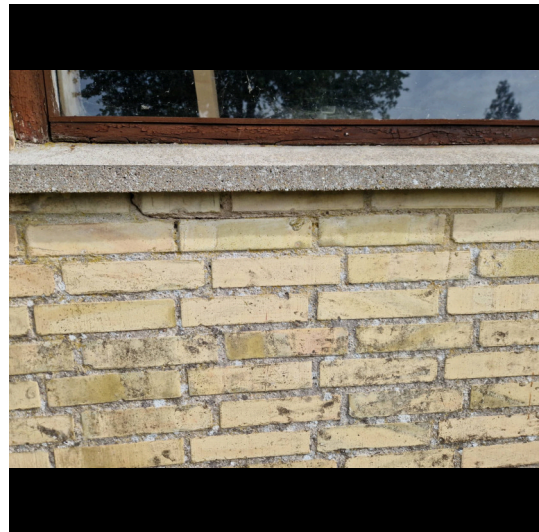
**Ydervægge****SKADE:**

Ydervægge har flere mindre revner, bl.a. mod syd

Revner var uden væsentlig forskydning/forsætning og vurderes at være i ro - mindre bevægelse over en længere årrække samt mindre revnedannelse efter reparation kan dog forekomme. Revnedannelser af denne karakter er almindelig forekommende og giver kun sjældent anledning til større konstruktionsmæssige problemer.

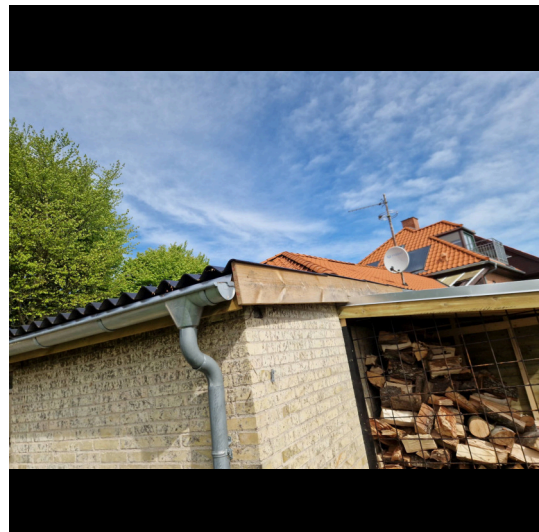
SKADE:

Taghældningen er mindre end foreskrevet af tagproducenten

Der kunne ikke registreres følgeskader ved besigtigelsen, og der vurderes ikke at være nærliggende risiko for skade.

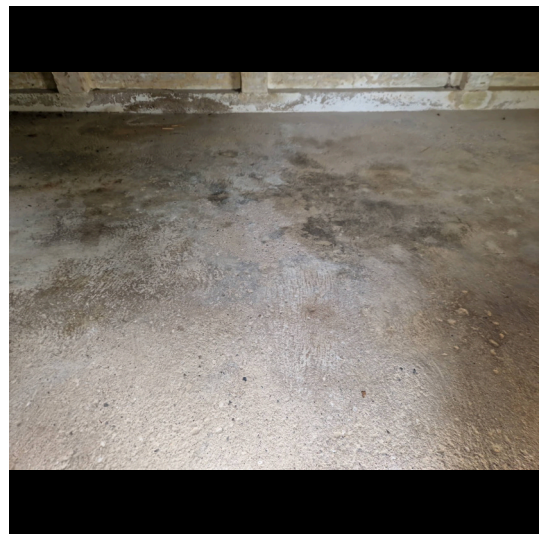
SKADE:

Der er ujævnheder og revner i betongulvet

Det vurderes ikke, at skaden vil udvikle sig yderligere.

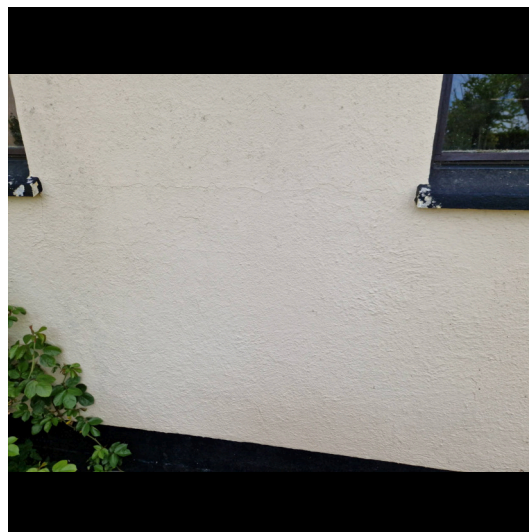
**Ydervægge****SKADE:**

Ydervægge har flere revner, samt løst og afskallet puds

Nævnte revner er af begrænset størrelse – mindre bevægelse over en længere årrække vil givet forekomme – også efter evt. reparationer. Denne type revner er ikke unormale. Annelse efter reparation kan dog forekomme. Revnedannelser af denne karakter er almindelig forekommende og giver kun sjældent anledning til større konstruktionsmæssige problemer.

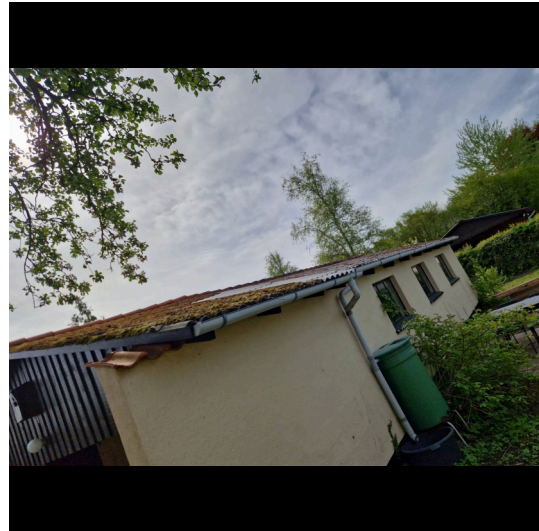
**Tag****SKADE:**

Tagpladerne har revner flere steder, samt gaber i samlingerne. på begge sider.

Forholdet kan fortsat udvikle sig, og der er nærliggende risiko for skader på andre bygningsdele.

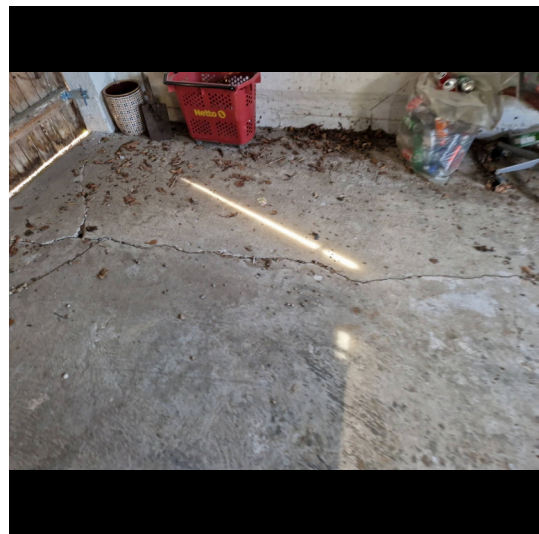
**Stueplan****SKADE:**

Der er ujævnheder og revner i betongulvet

Forholdet er begrænset og vil formentlig ikke udvikle sig.

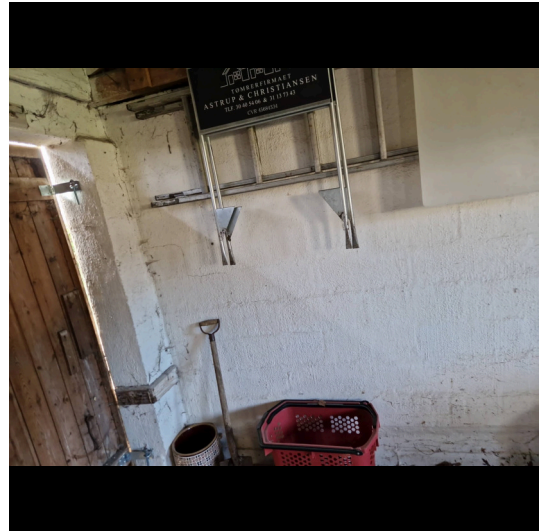
SKADE:

Der er registreret revner i vægge

Forholdet er begrænset og skønnes ikke at vil udvikle sig.

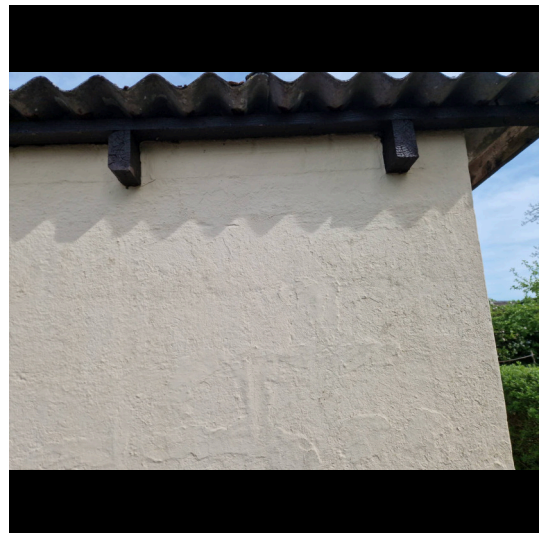
**Ydervægge****SKADE:**

Ydervægge har flere revner, samt løst og afskallet puds

Nævnte revner er af begrænset størrelse – mindre bevægelse over en længere årrække vil givet forekomme – også efter evt. reparationer. Denne type revner er ikke unormale. Annelse efter reparation kan dog forekomme. Revnedannelser af denne karakter er almindelig forekommende og giver kun sjældent anledning til større konstruktionsmæssige problemer.

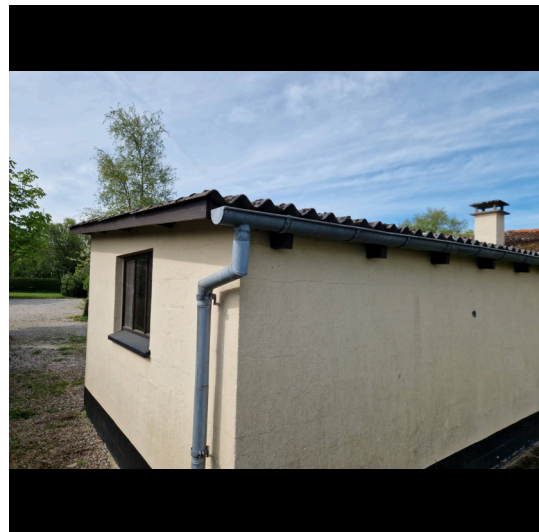
**Tag****SKADE:**

Taghældningen er mindre end foreskrevet af tagproducenten

Forholdet skønnes at reducere levetiden af tagdækningen på længere sigt.

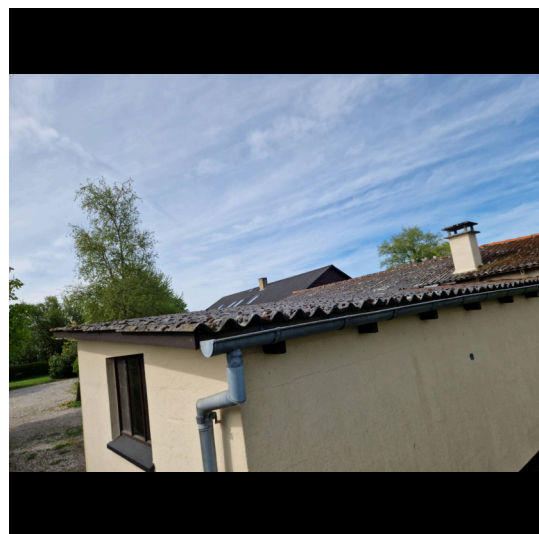
**Tag****SKADE:**

Tagpladerne har revner flere steder, samt gaber i samlingerne. og der er defekt inddækning ind mod andet udhus

Forholdet kan fortsat udvikle sig, og der er nærliggende risiko for skader på andre bygningsdele.

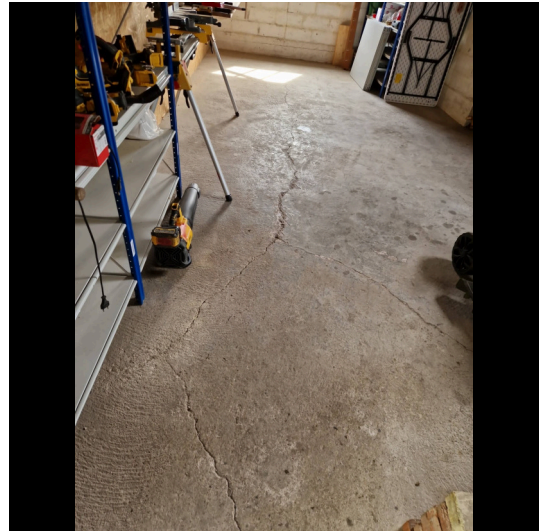
SKADE:

Der er ujævnheder og revner i betongulvet

Forholdet er begrænset og vil formentlig ikke udvikle sig.

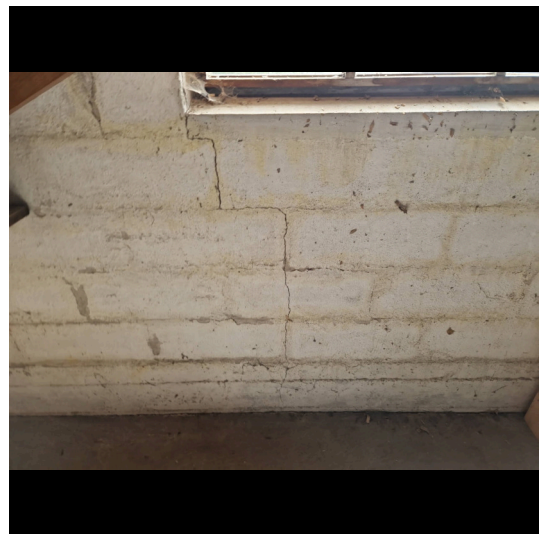
SKADE:

Der er registreret revner i vægge

Forholdet er begrænset og skønnes ikke at vil udvikle sig.

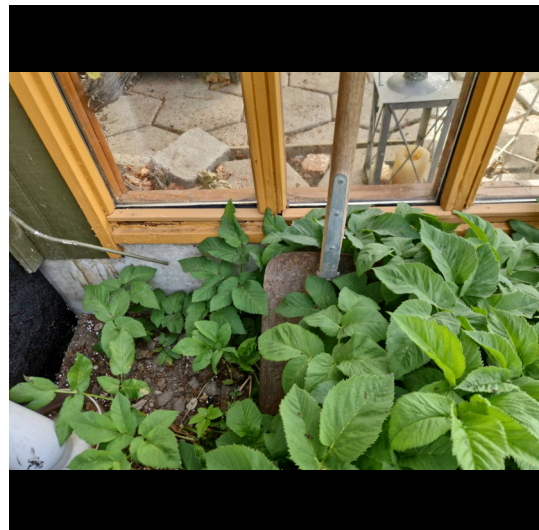
SKADE:

Der er nedbrydning i døre og vinduespartier bl.a. mod syd og vest

Det vurderes, at skaden kan udvikle sig på længere sigt.
