Realsyn+ for

Nøddevænget 22,  
4690 Haslev

Dato for besigtigelse: 19-08-2026

## Introduktion til VTR rapporten

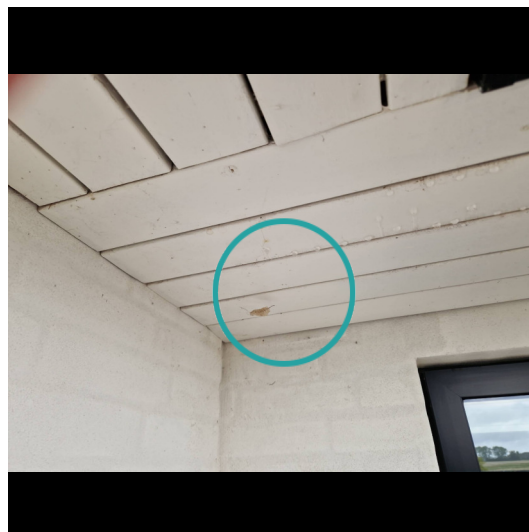
**Tag****SKADE:**

Skotrende mod sydøst er utæt. Det drypper ned fra udhænget.

**RISIKO:**

Der er risiko for skade på den underliggende konstruktion.

**1.688,00 Pr lbm\*****Udskiftning af skotrende**

Udbedringseksempel: Udskiftning af skotrende. Tagbelægningen langs med skotrende nedtages.

Skotrendebræddeunderlag nedtages. Skotrendeunderlag udføres af ru pløjede brædder, kantlægter i dimension som øvrige taglægter. Brædderne sømmes til spær. Skotrende af zink 12, snit 500 mm, monteres.

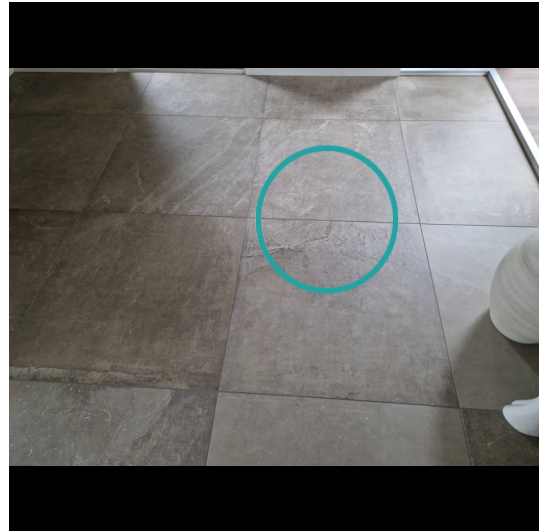
**Stueplan****SKADE:**

Der er enkelte gulvklinter med mangelfuld vedhæftning til underlaget

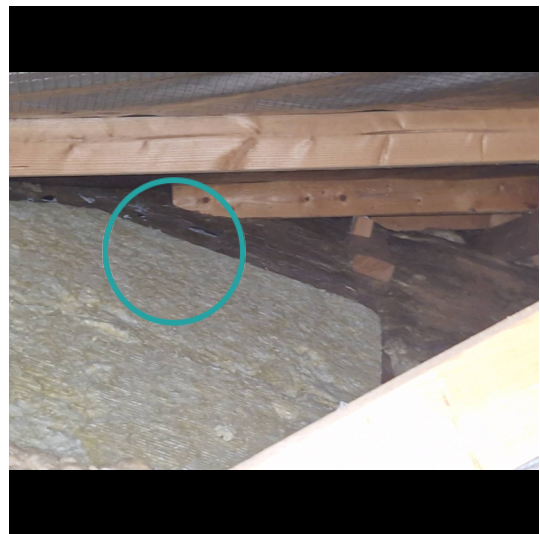
**Stueplan****SKADE:**

Der ligger små stykker eternit på isoleringen, efter der er lagt ny tagbelægning

**NOTE:**

Eternitstykkerne kan indeholde asbest, hvorfor kontakt bør undgås. Såfremt det ønskes fjernet bør det ske i henhold til gældende anvisninger.

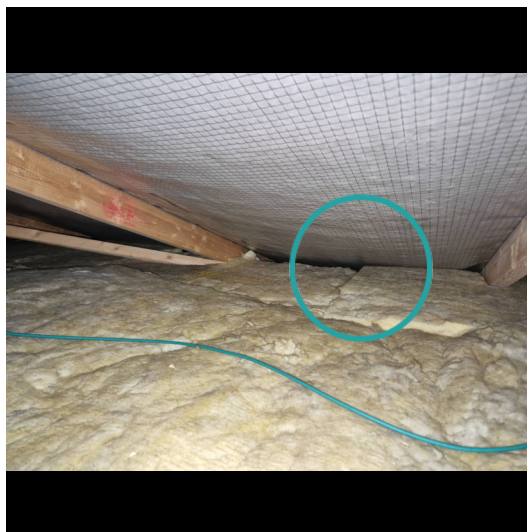
## Stueplan

**SKADE:**

Ventilationen mellem isolering og undertag ved tagfoden er mindre end producentens anvisninger. Undertaget mangler sikring mod blafning og der mangler afstandslister mellem undertag og taglægter.

**NOTE:**

Forholdet ved tagfoden kan medføre, at den naturlige fugtige luft i loftsrummet ikke bliver ledt bort, der ses dog ikke tegn på skade her af. Manglende afstandslister er jf. datidens byggeskik.
