Realsyn+ for

Klitfyrren 4,
4780 Stege

Bygningsoversigt

Dato for besigtigelse: 06-05-2026

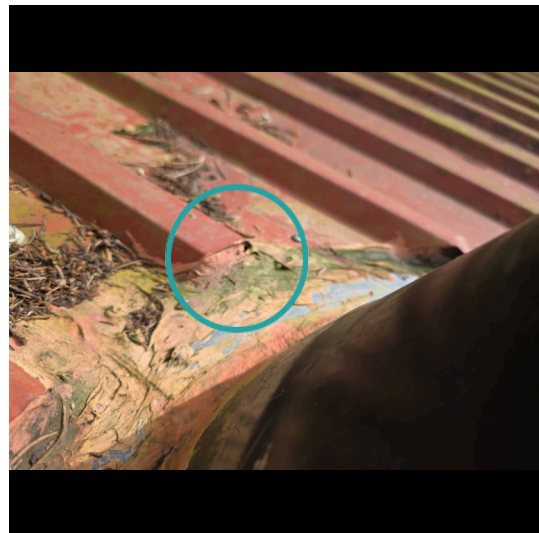
**Tag****SKADE:**

Inddækningen mellem tagflade og skorsten vurderes defekt/ikke tæt, ses f.eks mod øst

RISIKO:

Der er på længere risiko for vandindtrængning og følgeskader på de underliggende konstruktioner

Opgaven vurderes at kunne udbedres af en blikkenslager. Vi anslår, at arbejdslønnen er den største del af udbedringsomkostningen, og materialer udgør en mindre del. Det anbefales derfor at lade en blikkenslager udbedre opgaven på regning.

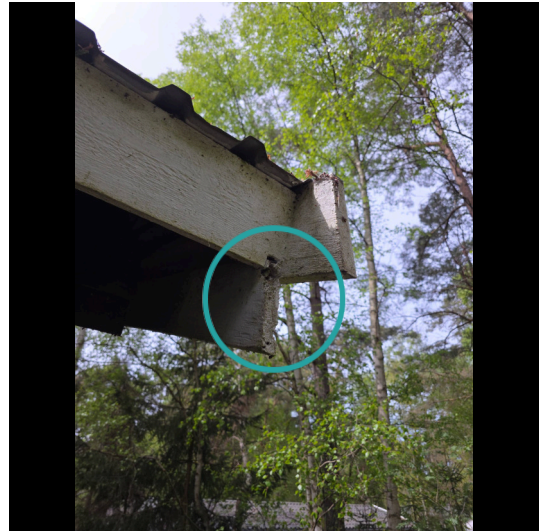
Tag

SKADE:

Udvendigt træværk ved og omkring tag har påbegyndende nedbrudt træ. Forholdet er konstateret i vindskeder mod syd

RISIKO:

Skaden kan udvikle sig over en længere årrække.

Udskiftning af vindskede

Udbedringseksempel: Udskiftning af vindskede. Vindskede med dækbræt udføres af ru brædder af fyrretræ, 5. sortering - kvinta, trykimprægneret iht. NTR-klasse AB. Vindskeden afsluttes med dækbræt.

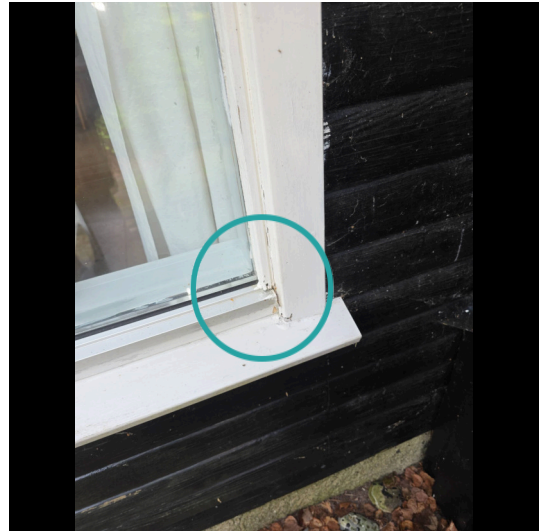
Døre/vinduer/porte

SKADE:

Der er nedbrydning i vinduerne enkelte steder, f.eks. glaslister, ramme og dæklister. Ses mod sydvest og nordøst

RISIKO:

Nedbrydningen vurderes at fortsætte på længere sigt.

Udskiftning af nedbrudt træ

Udbedringseksempel: Udskiftning af nedbrudt træ. Det nedbrudte træ skæres væk og et stykke træ af samme sort og densitet tildannes nøjagtigt og indsættes i stedet for det beskadigede. Det reparerede område grundes og malebehandles på begge sider. Det udskiftede træværk afvaskes, slibes og males en gang.

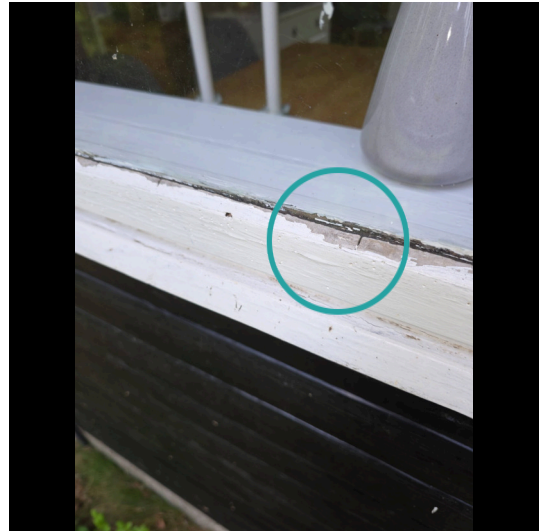
**Døre/vinduer/porte****SKADE:**

Der er mindre defekt kitning omkring enkelte vinduer, ses mod øst

NOTE:

Forholdet er begrænset

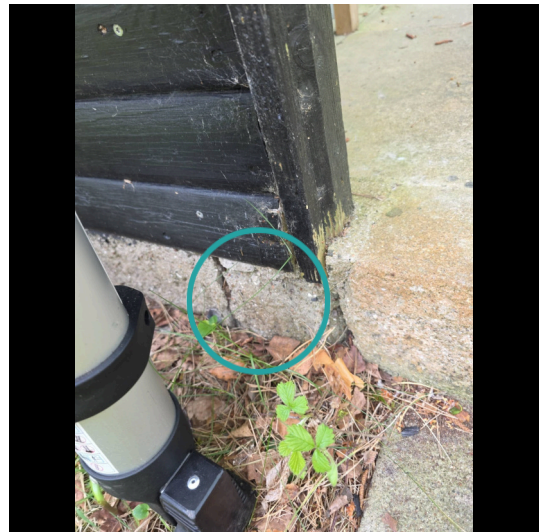
**Fundament/sokkel****SKADE:**

Der er enkelte revner i sokkel, bl.a mod øst og vest

NOTE:

Revnedannelsen skønnes at være i ro - mindre udvikling over en længere årrække kan dog forekomme. Mindre revner og afskalninger er almindeligt forekommende

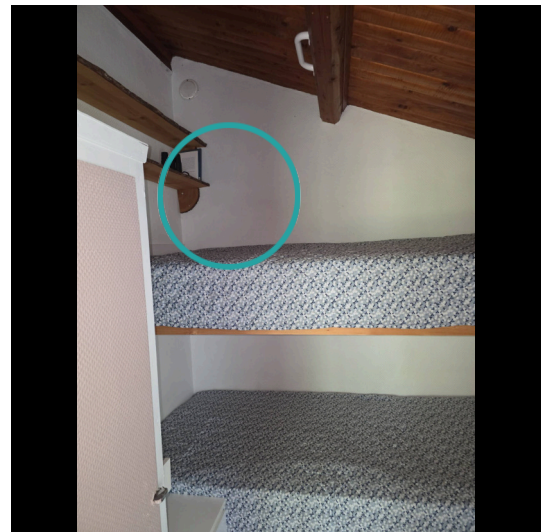
Stueplan

SKADE:

Der er ikke den påbudte redningsåbning i rummet

RISIKO:

Der er risiko for personskade.

Etablering af godkendt redningsåbning

Opgaven har ikke været mulig at prissætte, det anbefales at kontakte en tømrer med henblik på udredning af opgaven og tilbud på udbedring.

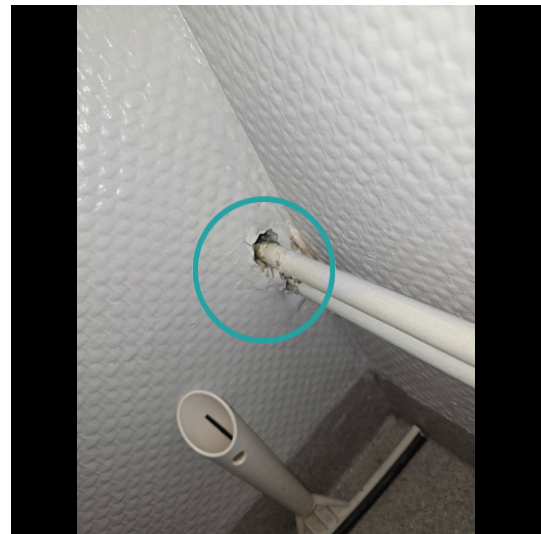
Stueplan

SKADE:

Der mangler tætning omkring rørgennemføring i bruseniche

RISIKO:

Der er tale om væg med direkte vandbelastning, hvorfor der er risiko for skader på de omkringliggende konstruktioner og installationer.

Opgaven vurderes at kunne udbedres af en VVS'er. Vi anslår at arbejdslønnen er den største del af udbedringsomkostningen og materialer udgør en mindre del. Det anbefales derfor at lade en VVS'er udbedre opgaven på regning.

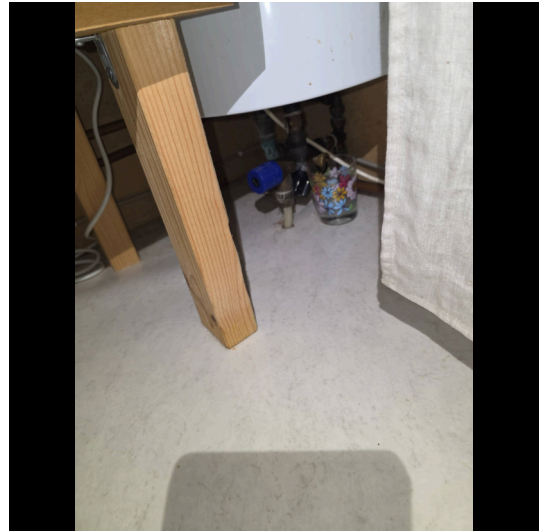
Stueplan

SKADE:

Overløb fra VVB er ført igennem gulv til det fri

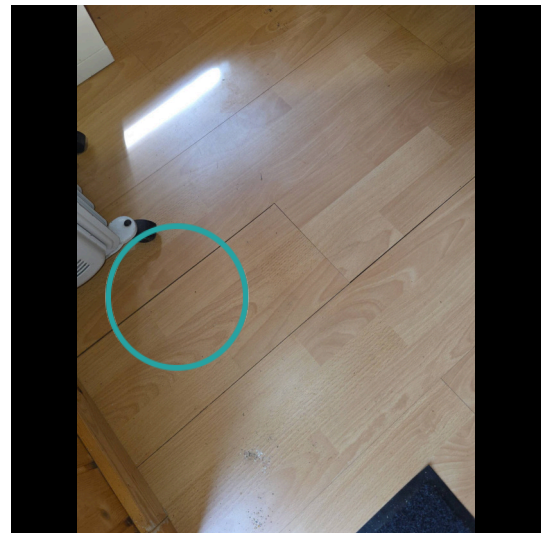
**Stueplan****SKADE:**

Det flydende gulv har lidt åbne samlinger mellem brædderne

NOTE:

Forholdet er begrænset og vil formentlig ikke udvikle sig. Der kan være flere årsager som f.eks. udførslen samt variationer i fugtforhold og årstid.
