Realsyn+ for

Stensbjerg 38,
2600 Glostrup

Bygningsoversigt

Dato for besigtigelse: 01-05-2026

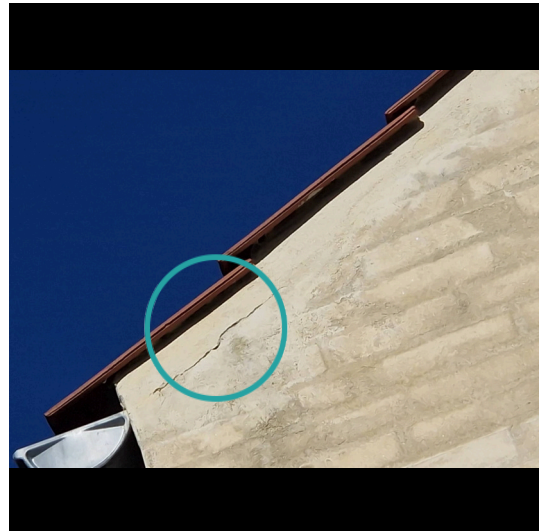
**Ydervægge****SKADE:**

Der er revne i facaden i gavlen øverst pååe mod haven

Omfanget er på nuværende tidspunkt så begrænset, at der ikke skønnes at være nogen risiko.

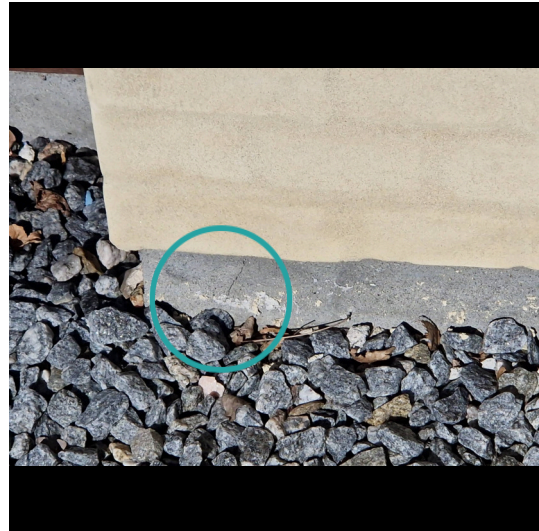
**Fundament/sokkel****SKADE:**

Der er enkelte revner i sokkel især i gavl og mod have

Omfanget er på nuværende tidspunkt så begrænset, at der ikke skønnes at være nogen risiko.

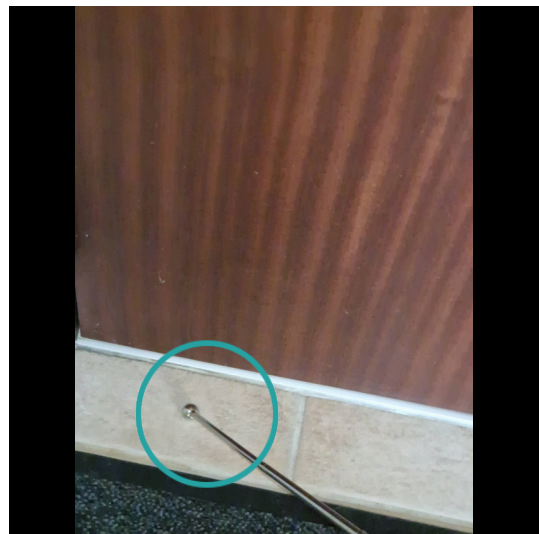
**Stueplan****SKADE:**

Der er enkelte gulvklinter med mangelfuld vedhæftning til underlaget ved hoveddøren

Klinker og fuger er intakte og omfanget er på nuværende tidspunkt så begrænset, at der ikke skønnes at være nogen risiko.

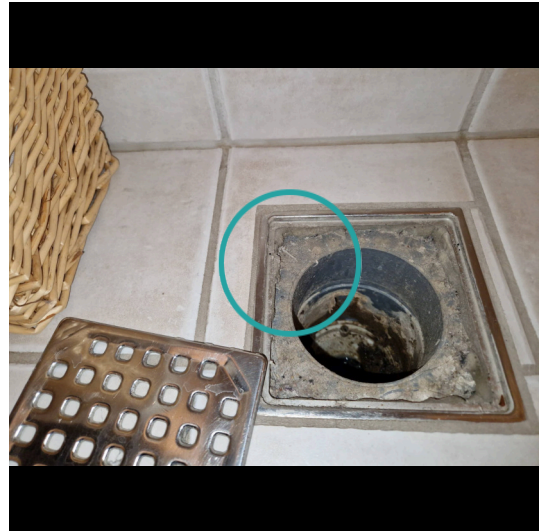
Stueplan

SKADE:

Der er afstand og synlig betonkant mellem afløbsskål og rist i gulv afløb ved håndvasken

Forholdet vurderes at være fliseklæb og skønnes ikke at medføre nogen risiko

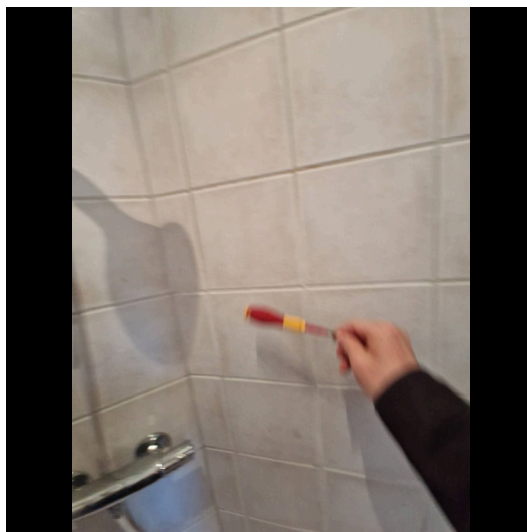
1 sal

SKADE:

Der er enkelte vægfliser med mangelfuld vedhæftning til underlaget i bruseområdet

Der er tale om vægge med direkte vandbelastning, hvorfor der er risiko for skader på de omkringliggende konstruktioner og installationer.

Udskiftning af klinker/fliser

Udbedringseksempel: Udskiftning af vægfliser. Vægfliser aftages. Underlaget rengøres omhyggeligt. Overflader primes og forsegles i hjørner, omkring rørgennemføringer og ved overgang væg/gulv. Heldækkende tætningsmasse påføres. Vægfliser opsættes, fuges og afrenses. I hjørner, og i overgang væg og gulv samt omkring sanitære installationer fuges med elastisk, vådrums siliconefugemasse.
