Realsyn+ for

Ved Bommen 10,
2820 Gentofte

Bygningsoversigt

Dato for besigtigelse: 07-05-2026

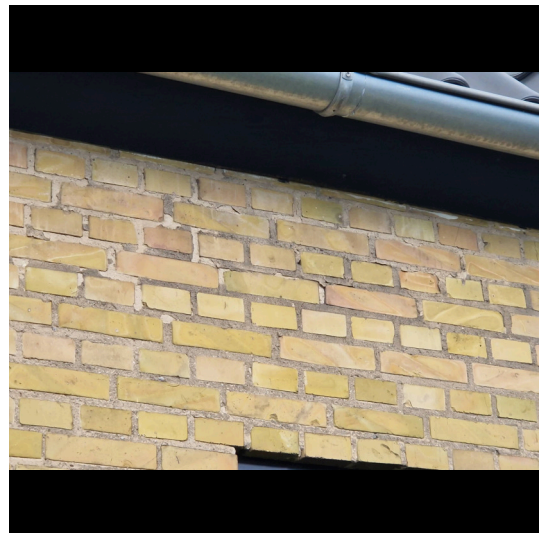
**Ydervægge****SKADE:**

Der er områder med lidt porøse og udvaskede fuger i murværket, ses f.eks. mod syd og øst

NOTE:

Omfanget er på nuværende tidspunkt så begrænset, at der skønnes ikke at være nærliggende risiko for skade.

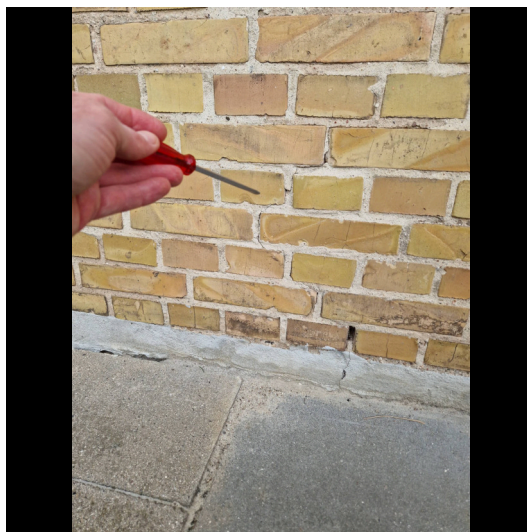
**Ydervægge****SKADE:**

Der er enkelte revnedannelser i ydervægge, f.eks. i området til højre for trappen til terrassen mod syd samt over kælderyderdøren mod øst

NOTE:

Nævnte revner er af begrænset størrelse – mindre bevægelse over en længere årrække vil givet forekomme – også efter evt. reparationer. Denne type revner er ikke unormale.

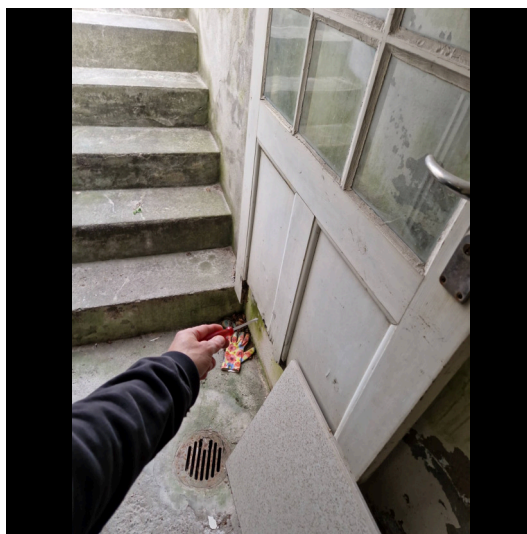
**Døre/vinduer/porte****SKADE:**

Dør til kælderskakt er nedbrudt og udtjent samt med defekt glas

NOTE:

Døren vurderes ikke at have nogen egentlig betydning.

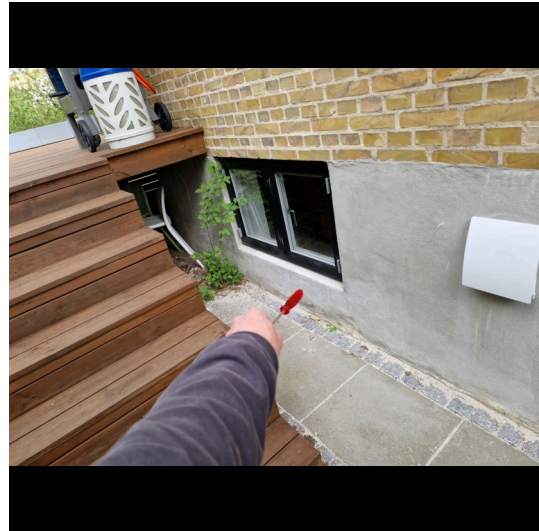
Fundament/sokkel

SKADE:

Der er områder, hvor sokkelpuds har begrænset vedhæftning til underlaget. Ses f.eks. mod syd, øst og vest

NOTE:

Omfanget er på nuværende tidspunkt så begrænset, at der ikke skønnes nærliggende risiko for skade.

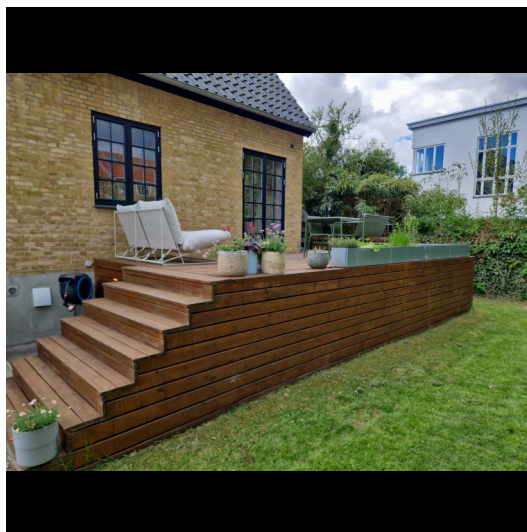
Fundament/sokkel

SKADE:

Der mangler værn omkring terrassen mod nord og vest

RISIKO:

Der er risiko for faldulykker og dermed personskaade.

Eftergang/etablering af værn

Opgaven vurderes at kunne udbedres af en blikkenslager. Vi anslår at arbejdslønnen er den største del af udbedringsomkostningen og materialer udgør en mindre del. Det anbefales derfor at lade en blikkenslager udbedre opgaven på regning.

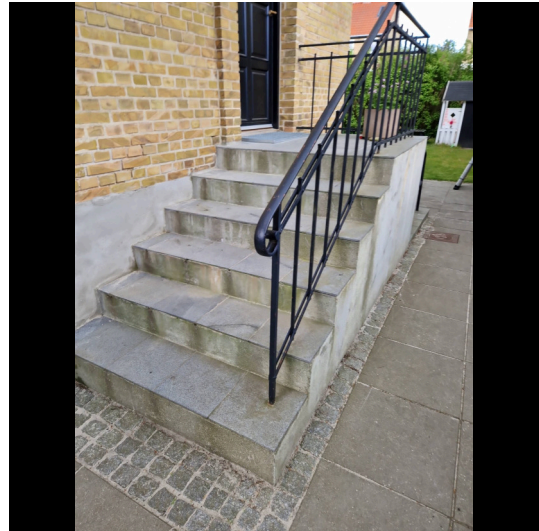
Fundament/sokkel

SKADE:

Trappeløb mod øst har revnedannelser, løst puds og pudsafskalninger i trin og i vanger, og derudover er klinker på trappen med begrænset/manglende vedhæftning - enkelte steder er der ligeledes revnede klinker og defekte fuger. I kælderskakten ses der desuden opfugtninger på undersiden af hovedtrappen

RISIKO:

Forholdet skønnes fortsat at udvikle sig på længere sigt.

Udbedring af revner

Udbedringseksempel: Udbedring af revner og løst puds på trappe. Revnerne og løst puds udhugges, afrensnes for løse partikler, vandes og udfyldes med mørtel. Overfladen udglattes.

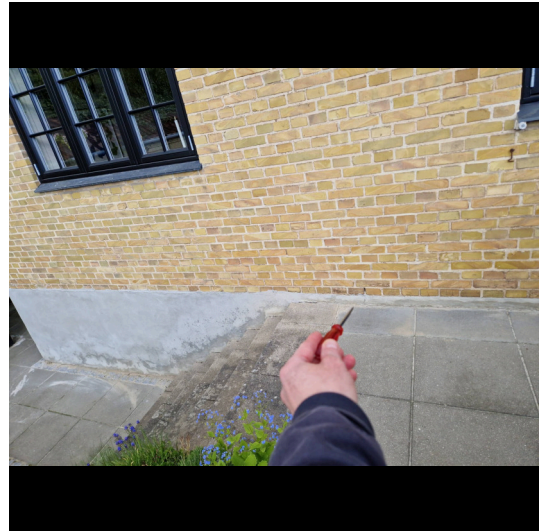
**Fundament/sokkel****SKADE:**

Der er enkelte mindre revner i sokkel, f.eks. til højre for trappen (til terrassen) mod syd. Revnen har lidt forløb op i ydermuren

NOTE:

Revnedannelserne skønnes at være i ro - mindre bevægelse over en længere årrække samt mindre revnedannelse efter reparation kan dog forekomme. Mindre revner er almindeligt forekommende i ældre bygninger.

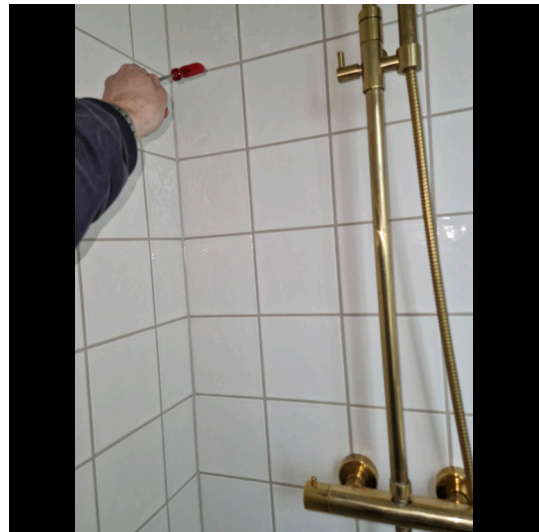
**Stueplan****SKADE:**

Der er enkelte vægfliser, der fremstår hultlydende ved bankeprøve i brusenichen, f.eks. til venstre for brusestang

NOTE:

Fuger er intakte i de pågældende områder, og da der er tale om et mindre omfang og ikke decideret løshed, vurderes forholdet ikke at medføre nogen risiko.

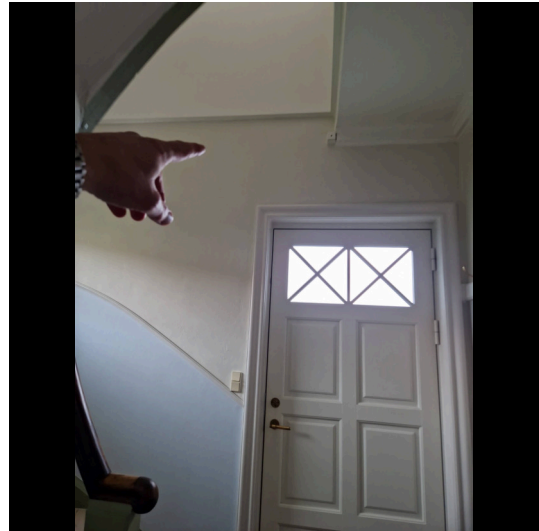
**Stueplan****SKADE:**

Der er en mindre revnedannelse over hoveddøren

NOTE:

Forholdet er begrænset og skønnes ikke at vil udvikle sig.

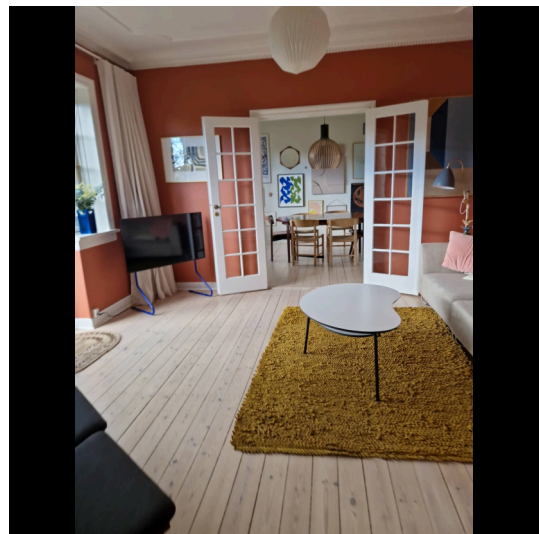
**Stueplan****SKADE:**

Der er mindre revnedannelser i det pudsede loft

NOTE:

Forholdet er begrænset og skønnes ikke at vil udvikle sig.
Mindre revnedannelser er normalt forekommende i pudsede overflader.

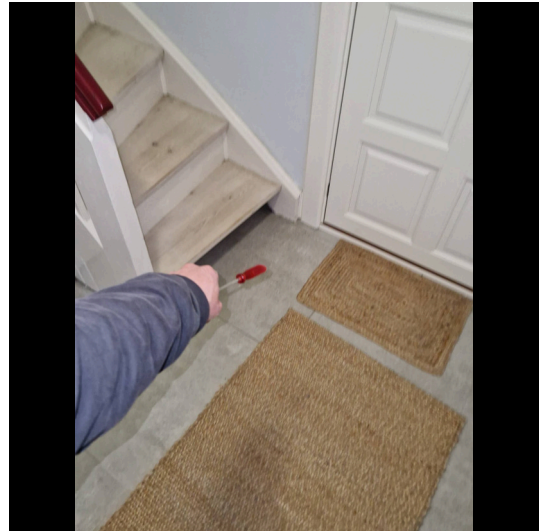
**Kælder****SKADE:**

Der er stedvis gulvklinter med mangelfuld vedhæftning til underlaget, f.eks. foran kælderyderdøren i mellemgangen samt i kælderrum mod sydvest

NOTE:

Omfanget er begrænset og vil formentligt ikke udvikle sig.

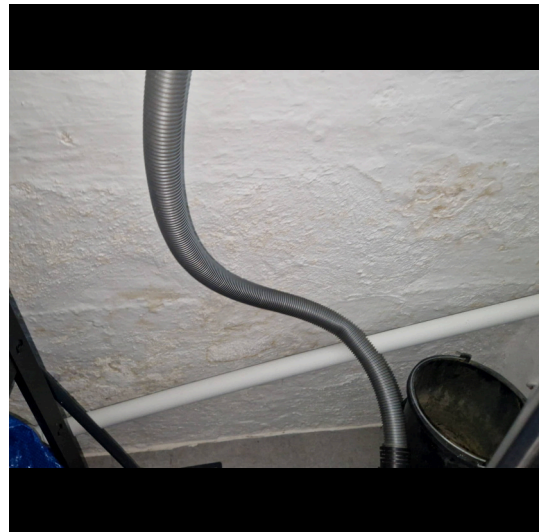
**Kælder****SKADE:**

Der er fugtopstigning og fugtgennemtrængning i kældervægge samt løst og lidt afskallet puds bl.a. gæstetoilet, bryggers, viktualierum og kælderrum mod sydvest

NOTE:

Omfanget er på nuværende tidspunkt så begrænset, at der ikke skønnes nærliggende risiko for skade. Opstigende og indtrængende grundfugt i ældre kældervægge er almindeligt forekommende.

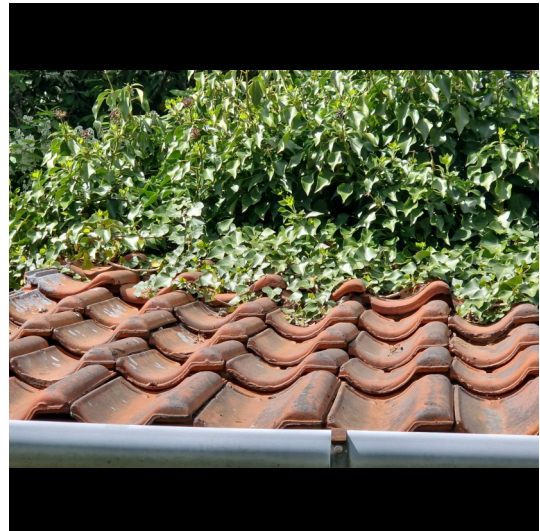
**Tag****SKADE:**

Tagstenene vipper stedvis op (slutter ikke tæt), f.eks. mod øst, og desuden har rygningmørtel revner og mangler enkelte steder, hvilket ligeledes ses omkring forskellingen i gavle. Derudover er der mængder beplantning af efeu især mod vest

RISIKO:

Det vurderes, at forholdene vil udvikle sig på længere sigt.

NOTE:

Efeu af dette omfang hindrer afvanding, holder på fugten og vokser ind i samlinger.

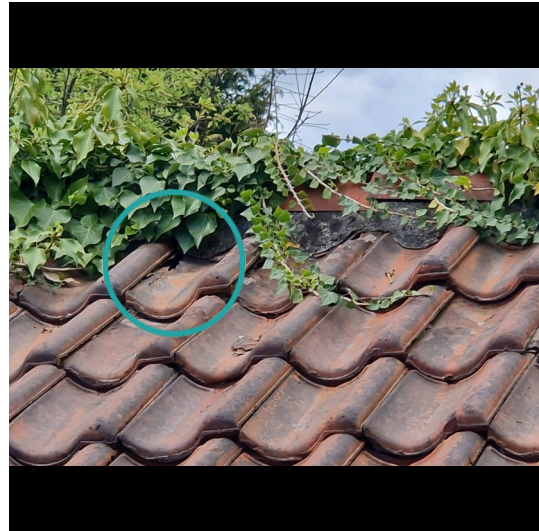
**Tag****SKADE:**

Der er registreret enkelte hullede/utætte tagsten tæt ved tagryggen mod øst. Derudover er der konstateret lysindfald i det samme område i tagrummet

RISIKO:

Forholdet kan fortsat udvikle sig, og der er nærliggende risiko for skader på andre bygningsdele.

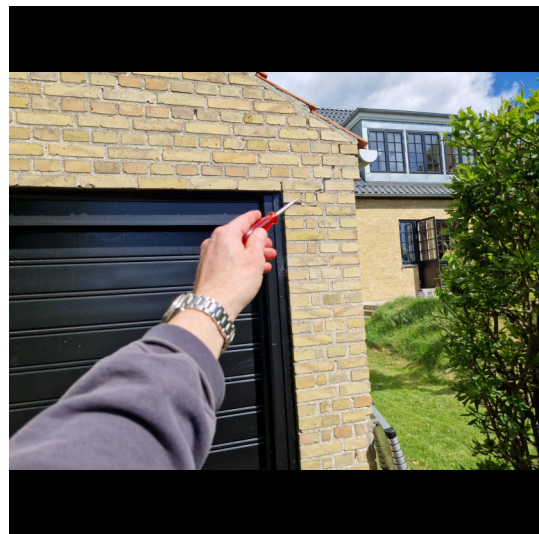
**Ydervægge****SKADE:**

Ydervægge har stedvise revner, f.eks. i det øvre hjørne omkring garageportenen mod syd. Derudover er fuger noget udfaldne i samme områder

RISIKO:

Det vurderes, at skaden vil udvikle sig på længere sigt.

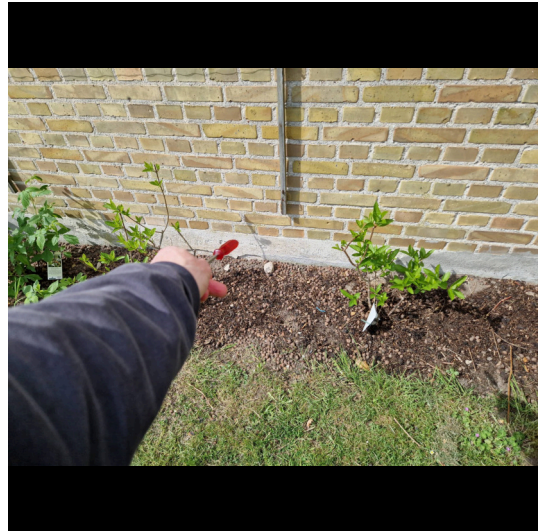
**Fundament/sokkel****SKADE:**

Sokkelpuds er i områder afskallet og har mangelfuld vedhæftning til underlaget, f.eks. mod øst

NOTE:

Omfanget er på nuværende tidspunkt så begrænset, at der ikke skønnes nærliggende risiko for skade.

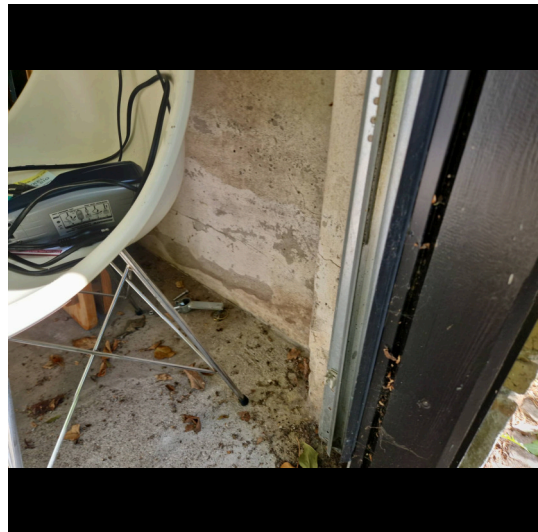
**Stueplan****SKADE:**

Der er konstateret områder, hvor puds er afskallet og har manglende/begrænset vedhæftning til underlaget

NOTE:

Forholdet vurderes, at skyldes opstigende grundfugt, hvilket er normalt forekommende i ældre bygninger.

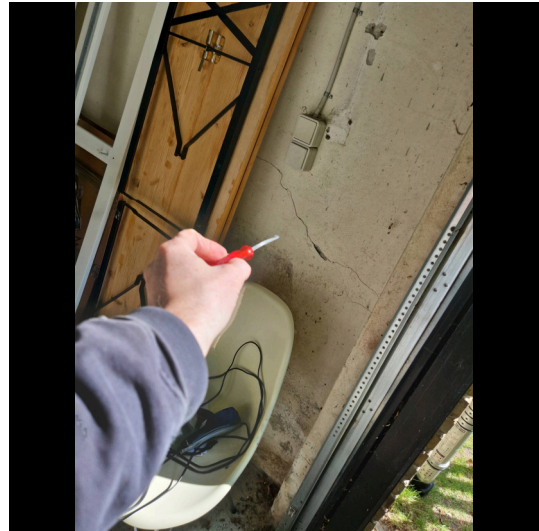
**Stueplan****SKADE:**

Der er registreret revner i vægge, f.eks. mod øst

NOTE:

Forholdet er begrænset og skønnes ikke at vil udvikle sig.

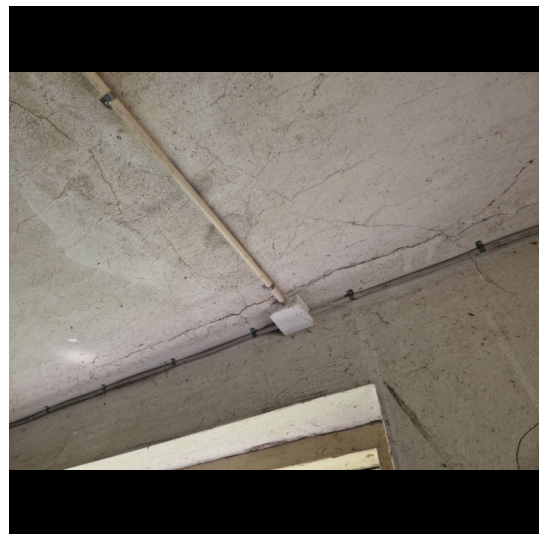
**Stueplan****SKADE:**

Der er mindre revnedannelser i pudsede lofter

NOTE:

Forholdet er begrænset og skønnes ikke at vil udvikle sig.
Mindre revnedannelser er normalt forekommende i pudsede overflader.

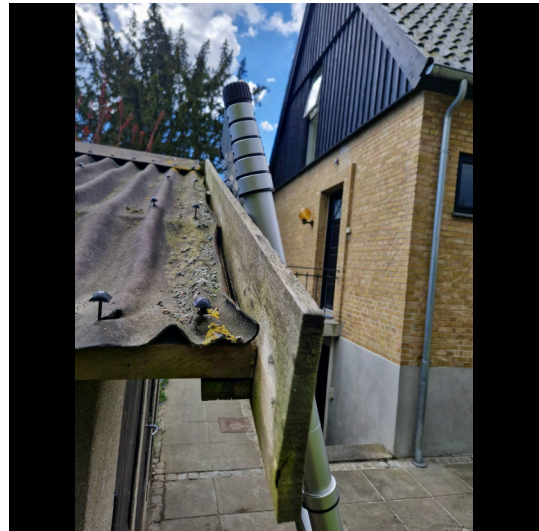
**Tag****SKADE:**

Tagbelægningen fremstår nedslidt og med ujævnheder samt manglende inddækning/dækbrædder langs tagkanter. Derudover er der konstateret misfarvninger og fugtskjolder på undersiden

RISIKO:

Det vurderes, at skaderne vil udvikle sig på kortere sigt.

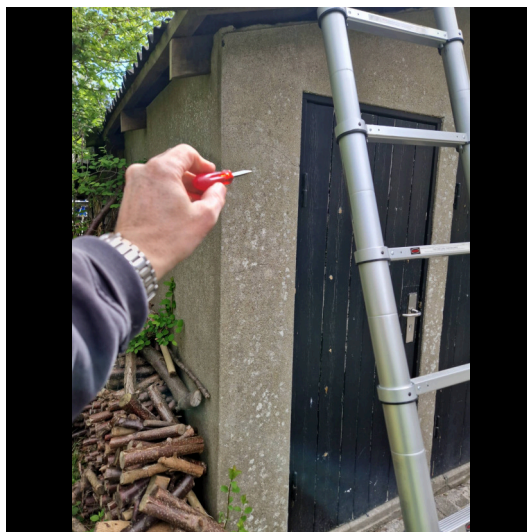
Ydervægge

SKADE:

Der er konstateret mindre revner i ydervægge samt puds med mangelfuld vedhæftning

NOTE:

Forholdet skønnes p.t. begrænset, men på længere sigt kan der ske udvikling.

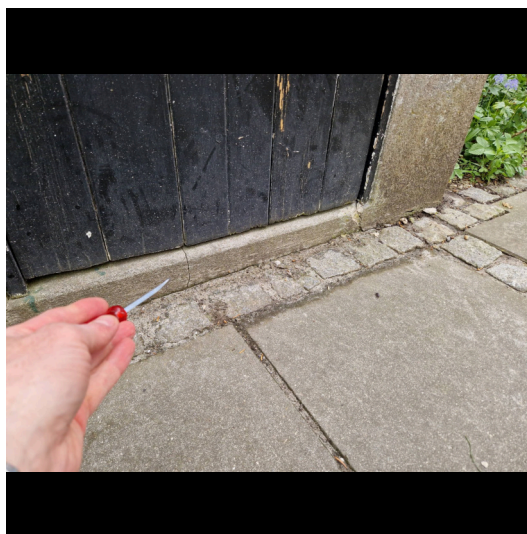
Fundament/sokkel

SKADE:

Der er enkelte mindre revner i sokkel bl.a. under døre. Revnerne kan ikke genfindes i ydervæggen

NOTE:

Revnedannelsen skønnes at være i ro - mindre bevægelse over en længere årrække samt mindre revnedannelse efter reparation kan dog forekomme. Mindre revner er almindeligt forekommende i ældre bygninger.
