REAL

Realsyn+ for

Poppelhusene 78,
2600 Glostrup

Bygningsoversigt

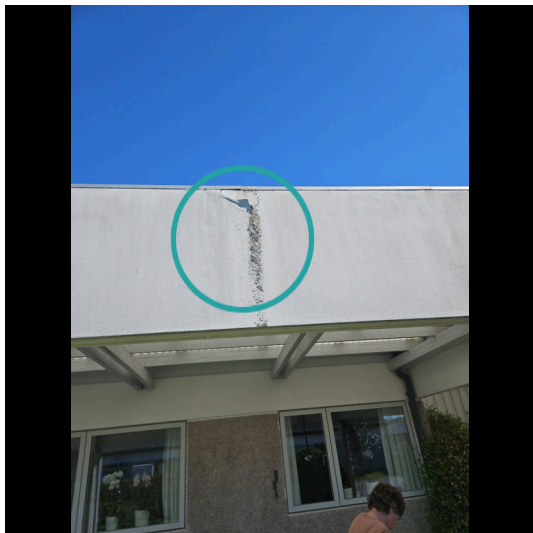
Ydervægge

Der er områder med løs og afskallet overfladebehandling på ydermure, ses f.eks. på betonbjælker mod vej

Det vurderes, at skaden kan udvikle sig på længere sigt.

Eftergang af puds

Udbedringseksempel: Eftergang af puds på ydervæg. Løst (hult) puds afhugges til præcis begrænsning. Afrenset ydervæg udkastes med mørtel, der afrettes og glattes med trækbræt og slutpudses.

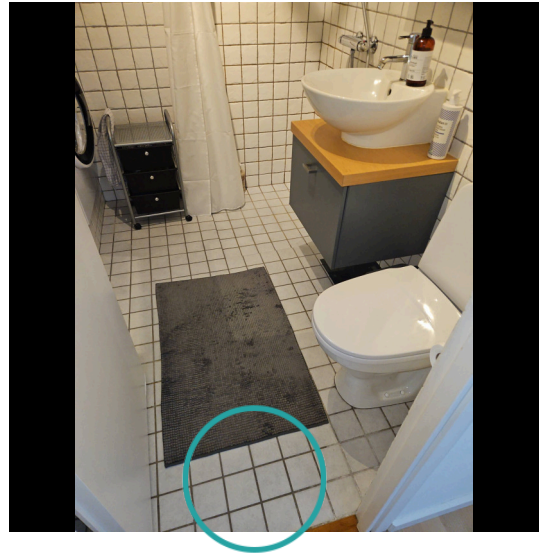
Stueplan

Der er gulvklinker med mangelfuld vedhæftning til underlaget udenfor brusenichen

Der er tale om et mindre område, som ikke er vandbelastet. Der vurderes derfor ikke at være nærliggende risiko for skader.

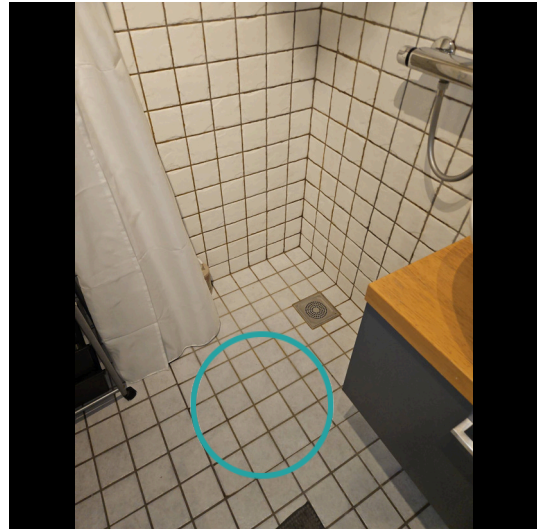
Stueplan

Der er gulvklinter med mangelfuld vedhæftning til underlaget i brusenichen

Der er tale om gulv og væg med direkte vandbelastning, hvorfor der er risiko for skader på de omkringliggende konstruktioner og installationer.

Udskiftning af klinker/fliser

Udbedringseksempel: Udskiftning af klinker/fliser og vådrumsbehandling. klinker/fliser aftages. Underlaget rengøres omhyggeligt. Gulvet vådrumsbehandles. Der skal anvendes et komplet system til vandtætning med produkter fra samme godkendelse. Overflader primes og forsegles i hjørner, omkring rørgennemføringer og ved overgang væg/gulv. Heldækkende tætningsmasse påføres. Gulvklinter udlægges, fuges og afrenses. I hjørner, og i overgang væg og gulv samt omkring sanitære installationer fuges med elastisk, vådrums siliconefugemasse.

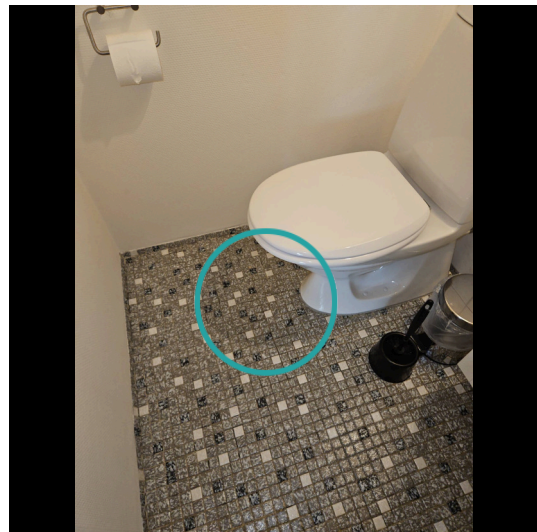
Der er gulvklinker med mangelfuld vedhæftning til underlaget

Der er tale om et mindre område, som ikke er vandbelastet.
Der vurderes derfor ikke at være nærliggende risiko for skader.

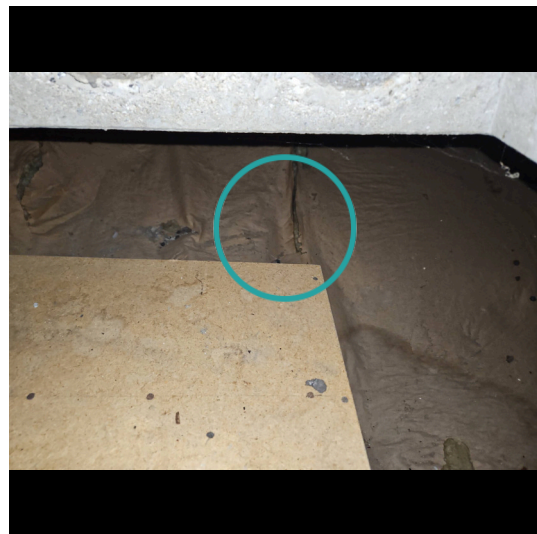
Isolering under betondæk er faldet ned

Forholdet medfører uisoleret konstruktion.

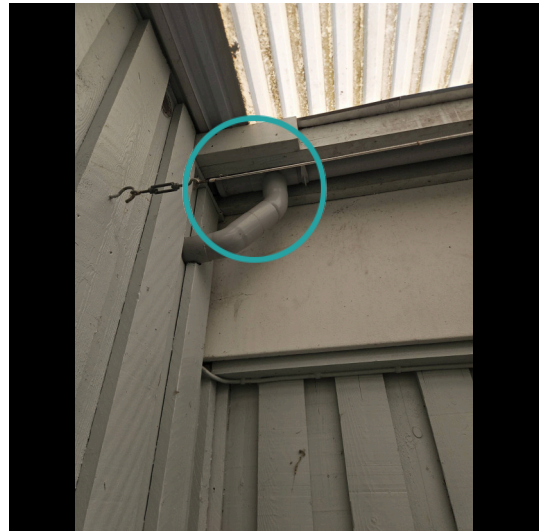
Der er utætheder i tagrende ved nedløb mod udhus

Forholdet skønnes ikke at give anledning til skader på andre bygningsdele, men vil på længere sigt udvikle sig.
