Realsyn+ for

Glentevej 21,
5690 Tommerup

Dato for besigtigelse: 01-04-2026

Bygning	Anvendelse	Opført
Litra A	Beboelse	1976
Litra B	Carport/udhus	1976

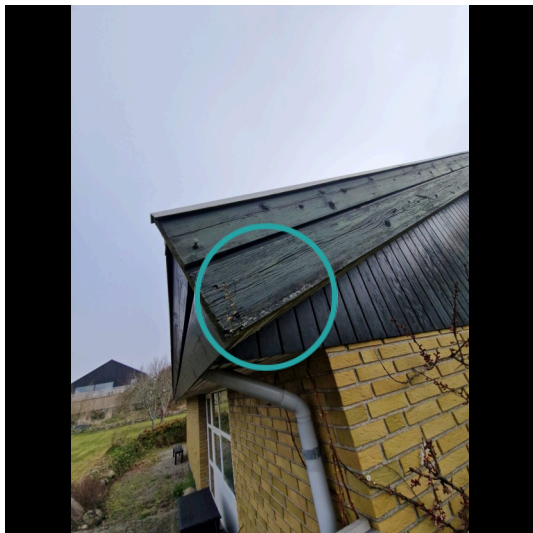
Tag

Udvendigt træværk ved og omkring tag har påbegyndende nedbrudt træ. Forholdet er konstateret i vindskeder og udhæng f.eks. mod syd

Udviklingen skønnes at fortsætte, og det kan medføre svigt på længere sigt.

Udskiftning af vindskede

Udbedringseksempel: Udskiftning af vindskede. Vindskede med dækbræt udføres af ru brædder af fyrretræ, 5. sortering - kvinta, trykimprægneret iht. NTR-klasse AB. Vindskeden afsluttes med dækbræt.

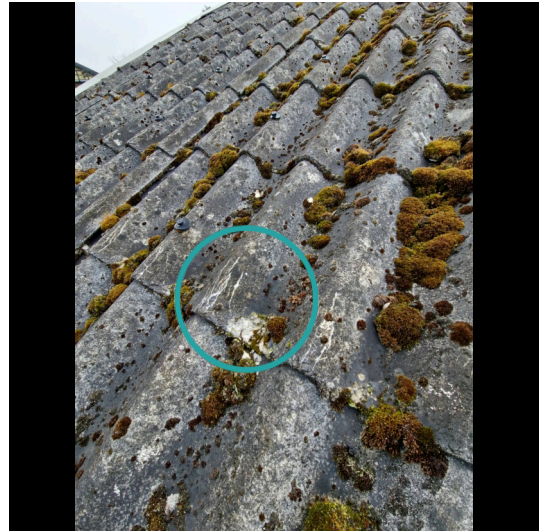
Tag

Tagpladerne har revner enkelte steder, det ses f.eks. mod nordvest

Forholdet kan fortsat udvikle sig, og der er nærliggende risiko for skader på andre bygningsdele.

Udskiftning af tagplader

Udbedringseksempel: Udskiftning af tagplader eks. som Cembrit oplægges på det eksisterende lægteunderlag, med tætningsbånd i bølgepladernes vandrette overlæg og fastgøres med indfarvede tagskruer, spændskiver og tætningskiver. Udhængsklodser af plast med ventilation monteres over nederste taglægte ved tagfod.

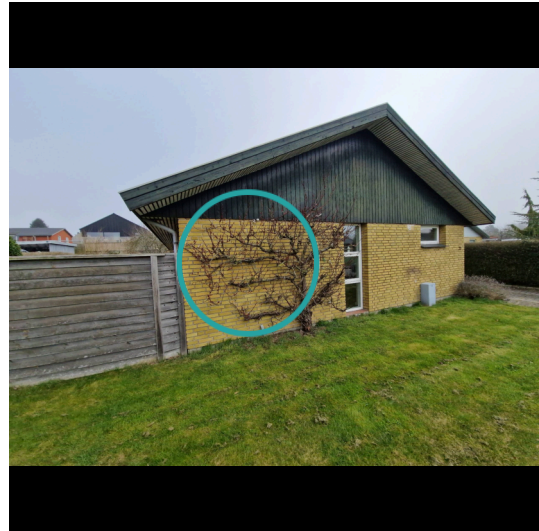
**Ydervægge****SKADE:**

Ydervægge har enkelte mindre revner og porøse mørtelfuger, bl.a. mod syd

Nævnte revner er af begrænset størrelse – mindre bevægelse over en længere årrække vil givet forekomme – også efter evt. reparationer. Denne type revner er ikke unormale.

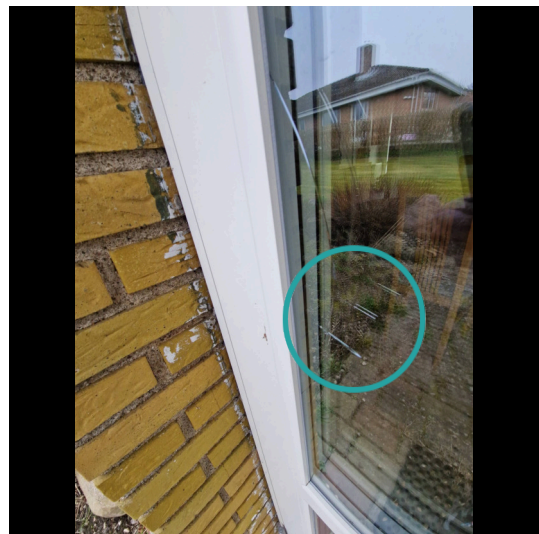
**Døre/vinduer/porte****SKADE:**

Der er enkelte revnede/knækkede ruder, f.eks. i terrassedør mod vest

Omfanget er på nuværende tidspunkt så begrænset, at der ikke skønnes at være nogen risiko.

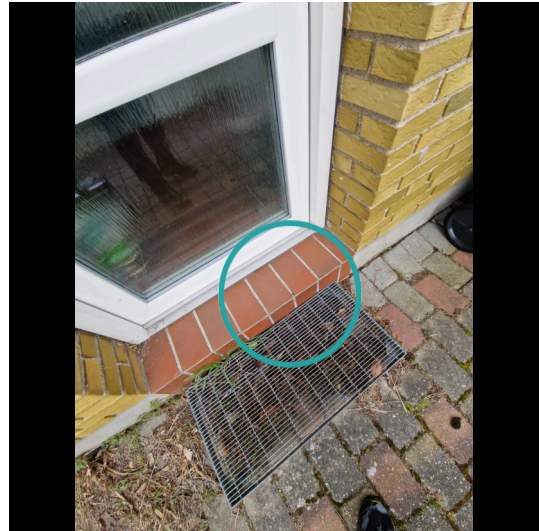
**Fundament/sokkel****SKADE:**

Klinker på trappe mod entre og bryggers har begrænset/manglende vedhæftning

Forholdet er på nuværende tidspunkt så begrænset, at der ikke skønnes nærliggende risiko for skade.

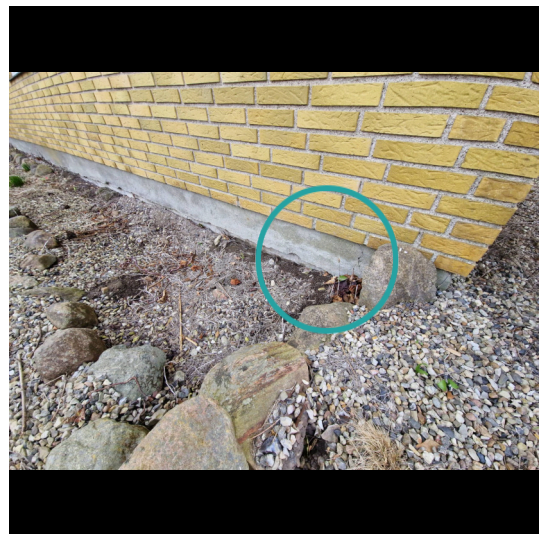
**Fundament/sokkel****SKADE:**

Der er enkelte revner i sokkel især mod nord

Forholdet er af mindre omfang og forventeligt for denne type sokkel.

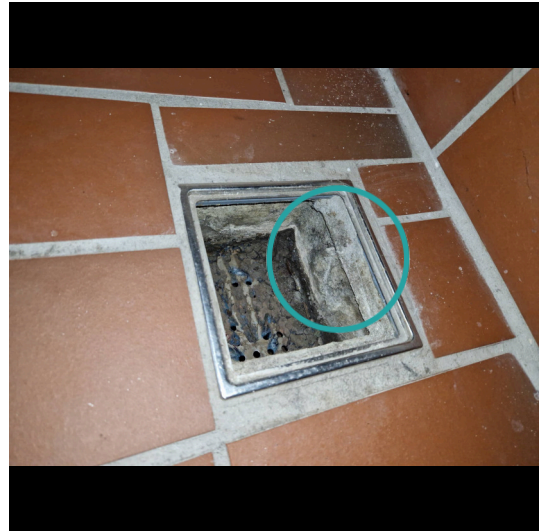
Stueplan

Der er afstand og synlig betonkant mellem afløbsskål og rist i gulv afløb ved loftlem

Gulv afløbet er ikke vandbelastet fra gulvoverfladen, og der skønnes derfor ikke at være nærliggende risiko for skader.

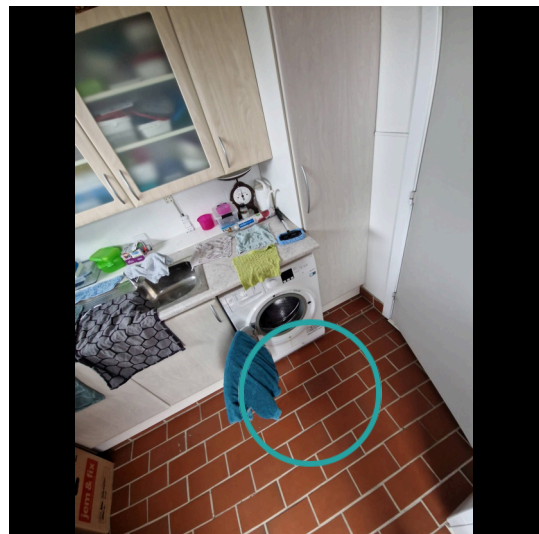
Stueplan

Der er enkelte gulvklinter med mangelfuld vedhæftning til underlaget f.eks. ved vaskemaskine

Der er tale om et mindre område, som ikke er vandbelastet. Der vurderes derfor ikke at være nærliggende risiko for skader.

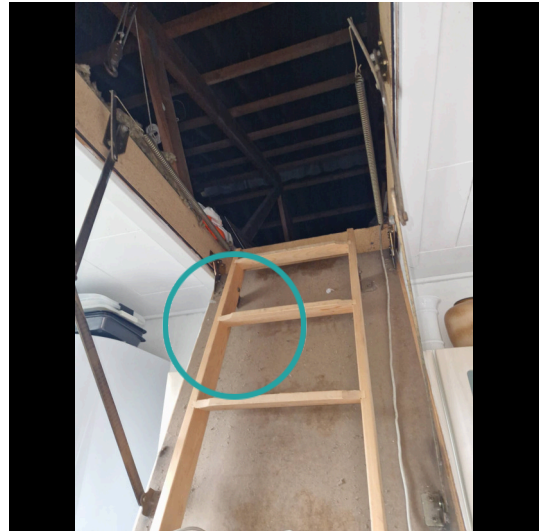
Stueplan

Der mangler isolering og tætning af loftlem

Forholdet er på nuværende tidspunkt så begrænset, at der ikke skønnes at være nogen risiko.

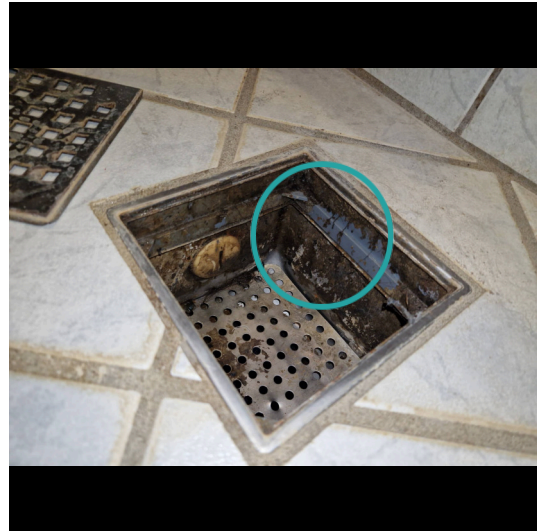
Stueplan

Der er monteret forhøjerrammer mellem afløbsskål og rist i gulv afløb. Gulv afløbet er ikke godkendt til forhøjerrammer i brusenichen

Afløbet er vandbelastet fra gulvoverfladen, og der er risiko for fugtindtrængen og skader på de underliggende konstruktioner og installationer.

Udskiftning af gulv afløb

Udbedringseksempel: Udskiftning af gulv afløb i betongulv med fliser/klinker. Afløbsskål ophugges og udskiftes med ny afløbsskål af rustfrit stål med ramme og 140 x 140 mm rist. Inkl. membranklemflange, vandlås og studse for sideindløb. Afløbsskålen tilsluttes afløbssystemet. Beton udstøbes omkring gulv afløbet til plan med eksisterende betonlag.

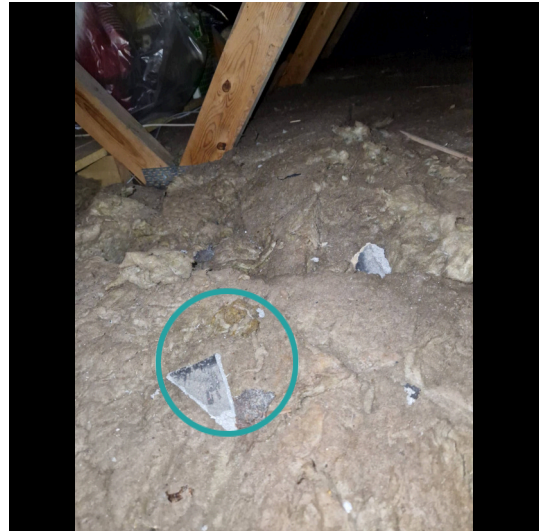
Stueplan

Der ligger små stykker eternit på isoleringen, efter der er udført reparation af tagbelægning f.eks. ved loftlem

Eternitstykkerne kan indeholde asbest, hvorfor kontakt bør undgås. Såfremt det ønskes fjernet bør det ske i henhold til gældende anvisninger.

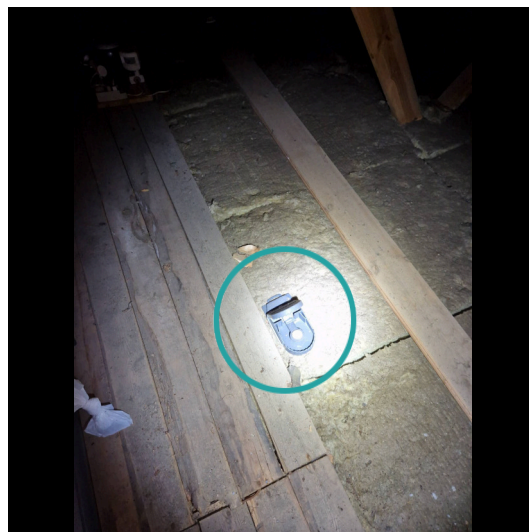
Stueplan

På isoleringen på loftet ses der spor efter skadedyr

Forholdet kan forårsage betydelige skader på isolering og bygningsdele, og bør derfor hindres adgang.

Der er opsat musefælder flere steder i tagrummet, blandt andet i den nordlige del

Indhent tilbud fra tømrer

Opgaven har ikke været mulig at prissætte, det anbefales at kontakte en tømrer med henblik på udredning af opgaven og tilbud på udbedring.

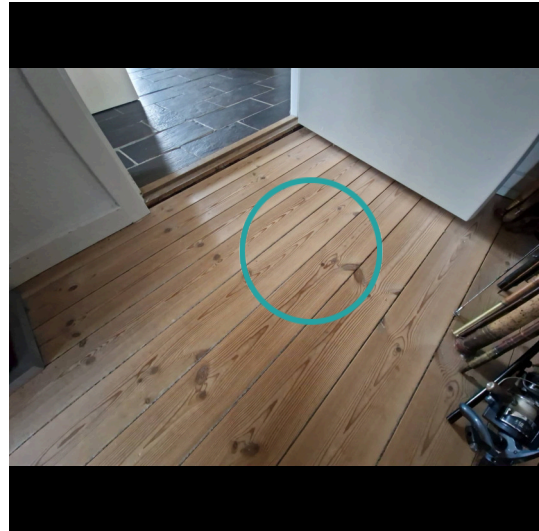
Stueplan

Gulvbrædder er kvældede, det vil sige, at gulvet er med "vaskebræteffekt" f.eks. i soveværelse og stue

Der måles ikke forøget fugt og der skønnes kun begrænset risiko for udvikling af forholdet.

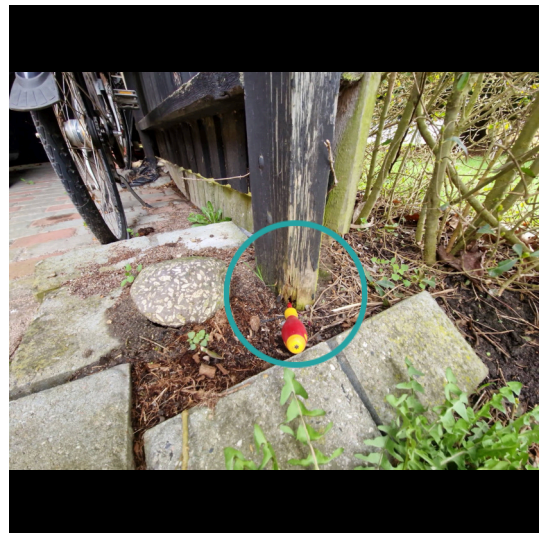
Tag

Træsøjler mod indkørsel fremstår enkelte steder med nedbrudt træ i bunden

Forholdet skønnes at udvikle sig på længere sigt.

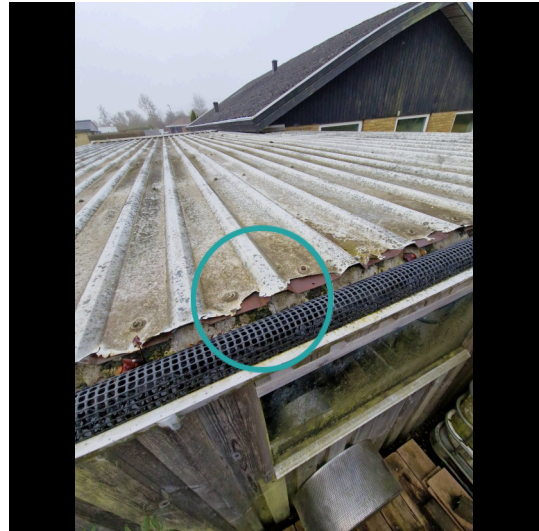
Tag

Metalpladerne har overfladerust / begyndende korrosion, f.eks. ved tagrende mod nord

Der er indtil nu tale om overfladisk korrosion / rustdannelse. Der skønnes at være risiko for utætheder på længere sigt.

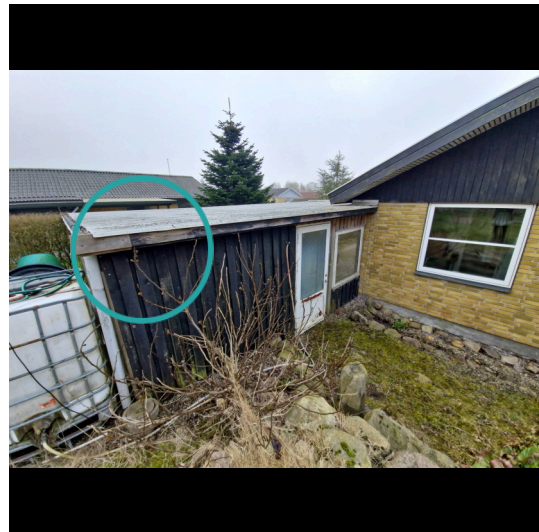
Tag

Udvendigt træværk ved og omkring tag har påbegyndende nedbrudt træ. Forholdet er konstateret i stern mod vest

Omfanget er på nuværende tidspunkt så begrænset, at der ikke skønnes at være nærliggende risiko for skade.

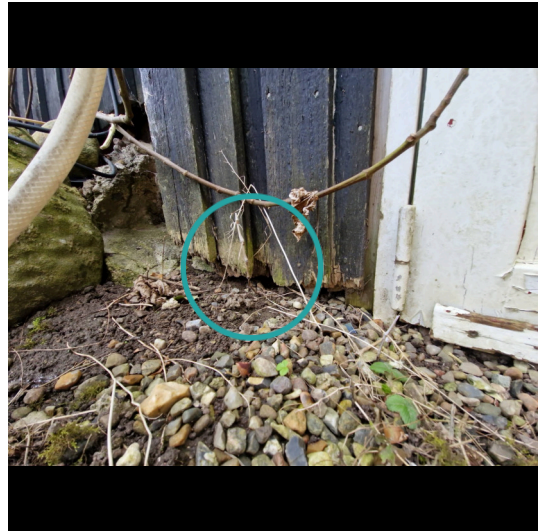
**Ydervægge****SKADE:**

Træbeklædningen er opfugtet/hedbrudt mod terræn f.eks. mod nordvest

Forholdet kan medføre nedbrydning af beklædningen, og der er dermed også risiko for følgeskade på længere sigt.

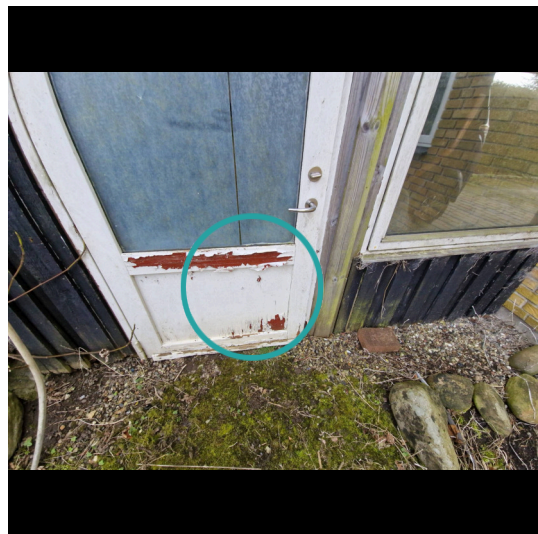
**Døre/vinduer/porte****SKADE:**

Der er nedbrydninger i karm og ramme på yderdør mod nordvest

Nedbrydningen vurderes at fortsætte på længere sigt.

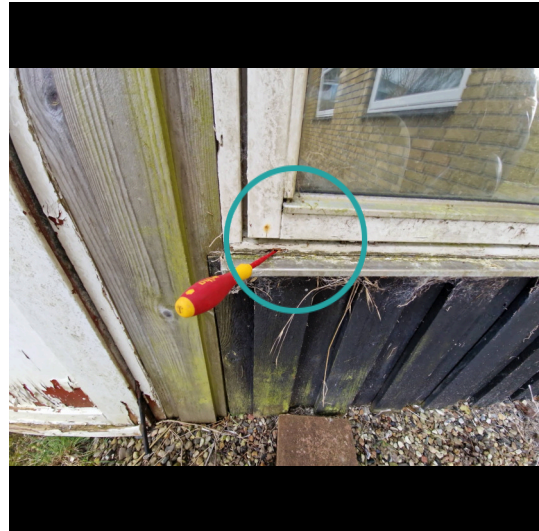
Døre/vinduer/porte

Der er nedbrydning i vinduerne enkelte steder, mest mod nordvest

Nedbrydningen vurderes at fortsætte på længere sigt.
