Realsyn+ for

Fiskekrogen 6,  
4780 Stege

### Bygningsoversigt

Dato for besigtigelse: 07-10-2026

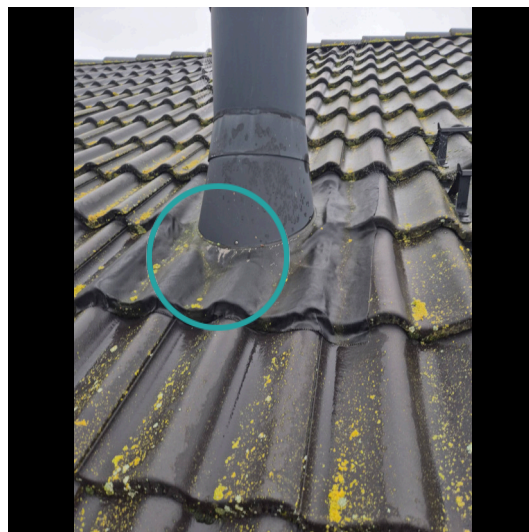
**Tag****SKADE:**

Der er registreret synlig armering i inddækningen rundt om stålskorstenen.

**RISIKO:**

Forholdet kan fortsat udvikle sig, og der er på sigt risiko for skader på andre bygningsdele

**Udbedring af skade/fejl/mangler**

Opgaven vurderes at kunne udbedres af en blikkenslager. Vi anslår, at arbejdslønnen er den største del af udbedringsomkostningen, og materialer udgør en mindre del. Det anbefales derfor at lade en blikkenslager udbedre opgaven på regning.

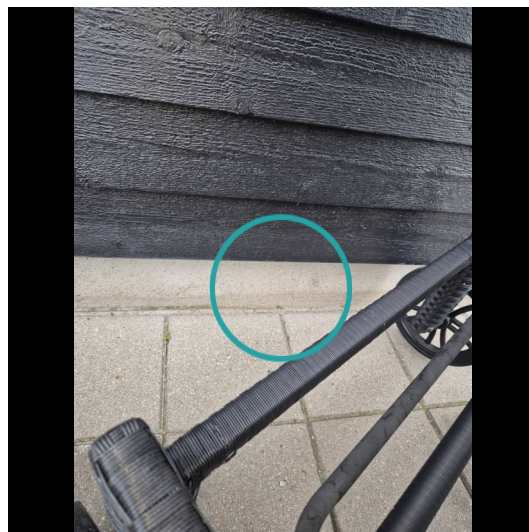
**Fundament/sokkel****SKADE:**

Der er stedvist mindre revner i soklen, f.eks. mod syd ved poolrummet og mod vest

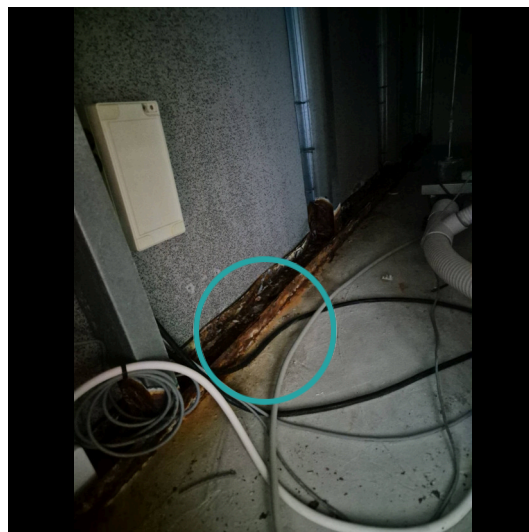
**SKADE:**

Stålrigel under jazzusi er rusten.

**NOTE:**

Forholdet var tørt ved fugtmåling og skønnes derfor af ældre dato.

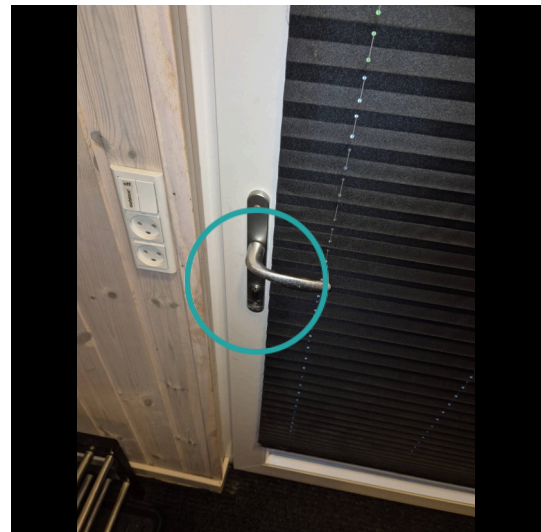
### SKADE:

Dør i entre overholder ikke kravet til flugtvejsåbning pga nøglecylinderen.

### RISIKO:

Der er risiko for personskade i tilfælde af brand.

## Etablering af godkendt redningsåbning

Opgaven har ikke været mulig at prissætte, det anbefales at kontakte en tømrer med henblik på udredning af opgaven og tilbud på udbedring.

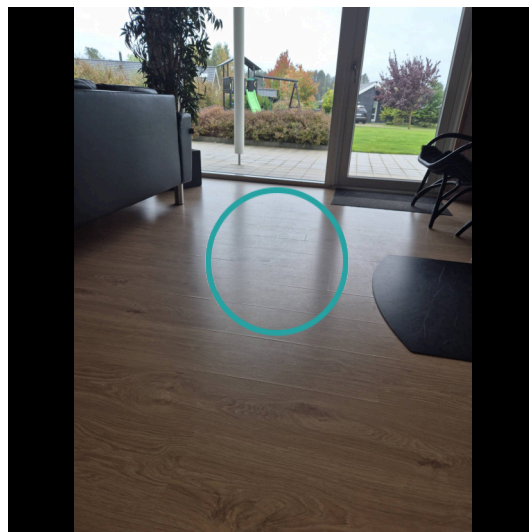
### SKADE:

Det flydende gulv har opbulede samlinger, se bla ved brændeovn
