# ILLUSTRERET TILSTANDSRAPPORT

Egemosevej 56, Snekkerup, 4174 Jystrup  
Midtsj

TÜV SÜD Domutech A/S

Dato for besigtigelse: 23-07-2025

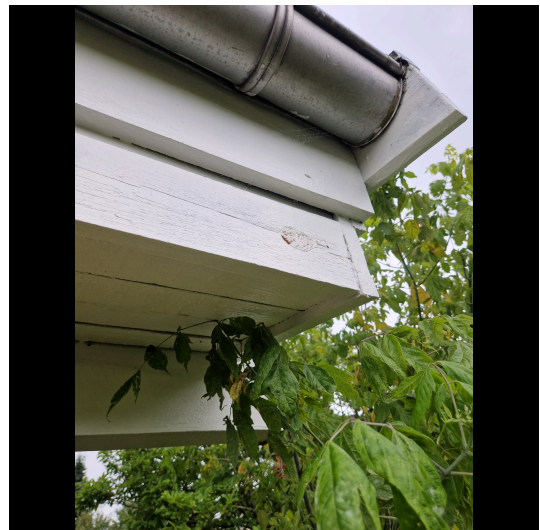
**Tag**

Udvendigt træværk ved og omkring tag har påbegyndende nedbrudt træ. Forholdet er konstateret i bla. stern mod have

Det vurderes, at skaden kan udvikle sig på længere sigt.

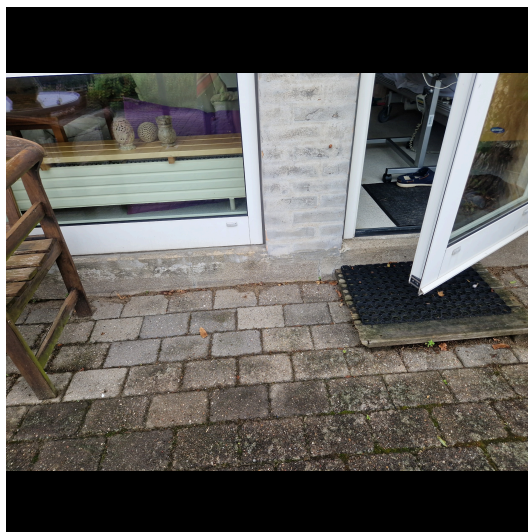
### Fundament/sokkel

Der er stedvise revner i sokkelpudsen, f.eks. mod have

Omfanget er på nuværende tidspunkt så begrænset, at der ikke skønnes nærliggende risiko for skade.

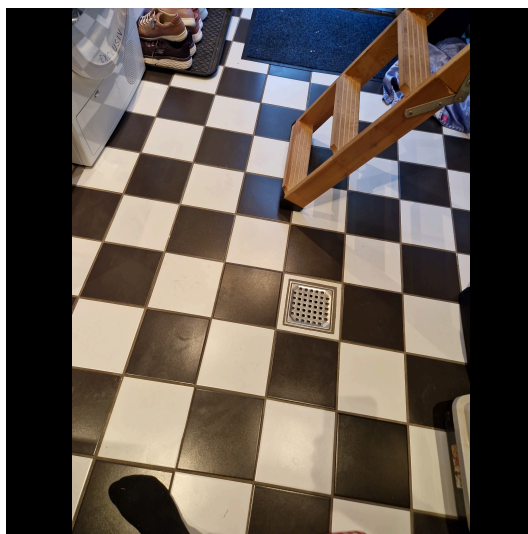
### Stueplan

Der er gulvklinter med mangelfuld vedhæftning til underlaget, bla midt på gulvet

Der kunne ikke registreres følgeskader ved besigtigelsen, og der vurderes ikke at være nærliggende risiko for skade.

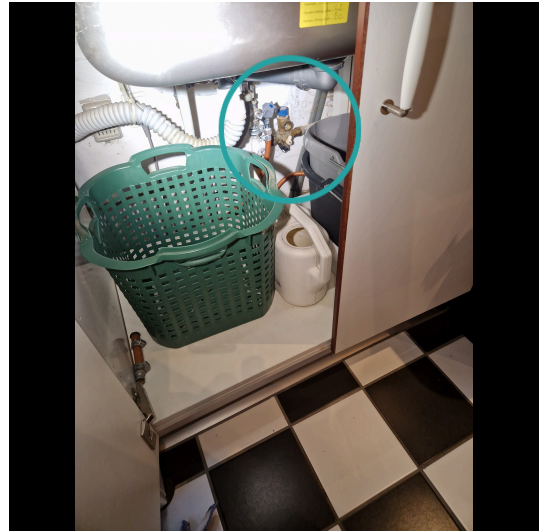
### Stueplan

Overløb fra varmeanlæggets sikkerhedsventiler er ikke ført til afløb, som sidder i vaskeskab

Forholdet kan give anledning til vandskader, hvis sikkerhedsventilen åbner.

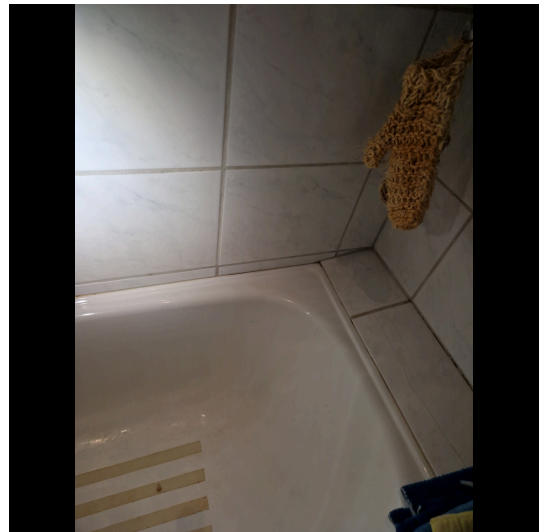
### Stueplan

Der er revnede vægfliser samt vægfliser med begrænset vedhæftning til underlaget ved badekar

Der er tale om vægge med direkte vandbelastning, hvorfor der er risiko for skader på de omkringliggende konstruktioner og installationer.

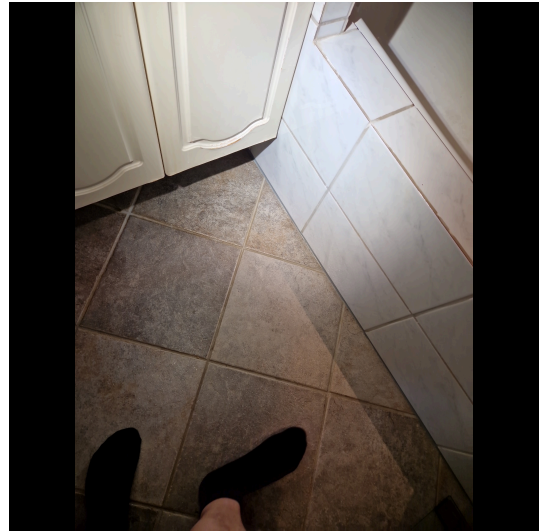
### Stueplan

Der er enkelte gulvklinter med mangelfuld vedhæftning til underlaget

Der er tale om gulv med direkte vandbelastning, hvorfor der er risiko for skader på de omkringliggende konstruktioner og installationer.

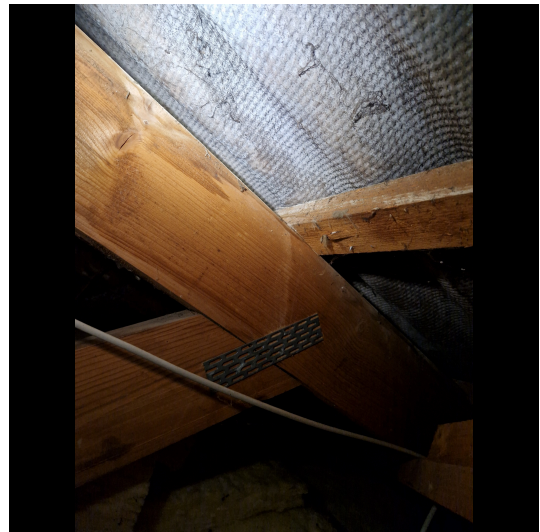
### Stueplan

Underside af tagkonstruktion er med misfarvninger og fugtskjolder

Skaden kan udvikle sig over en længere årrække.

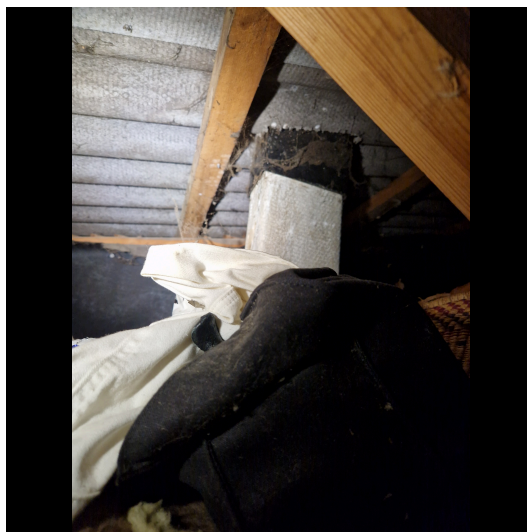
## Stueplan

Aftrækskanal er ikke isoleret i tagrum

Der ses ikke tegn på skade/kondens efter nu mange år.

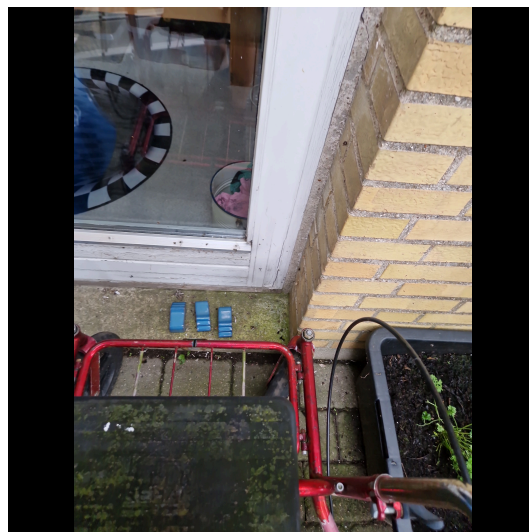
**Døre/vinduer/porte**

Der er nedbrydninger i dør mod have

Nedbrydningen vurderes at fortsætte på længere sigt.

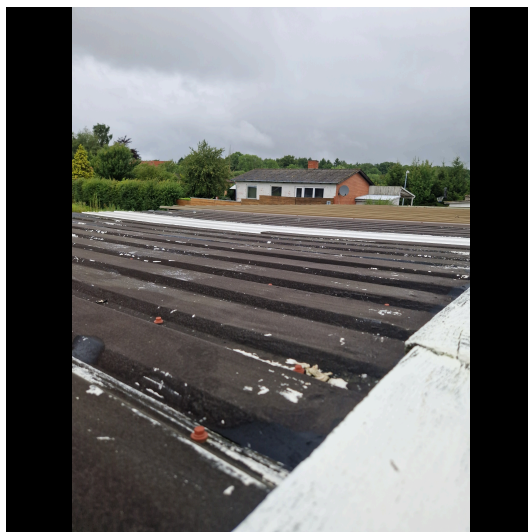
### Tag

Taghældningen er mindre end foreskrevet af tagproducenten

Den kan derfor ikke forventes at være tæt.

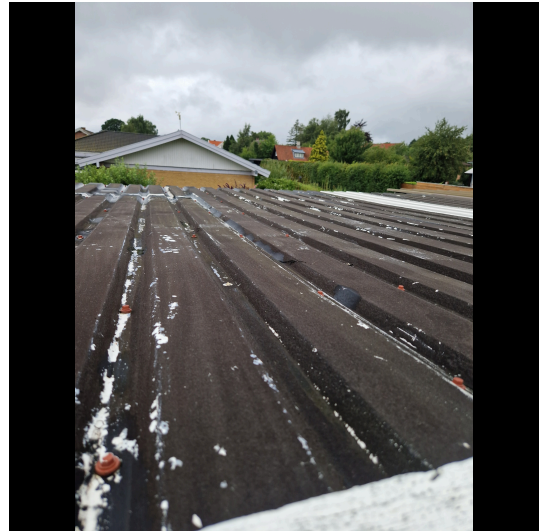
## Tag

Metalpladerne har påbegyndende tæring, bl.a. ved samlinger

Det vurderes, at skaden kan udvikle sig på længere sigt.

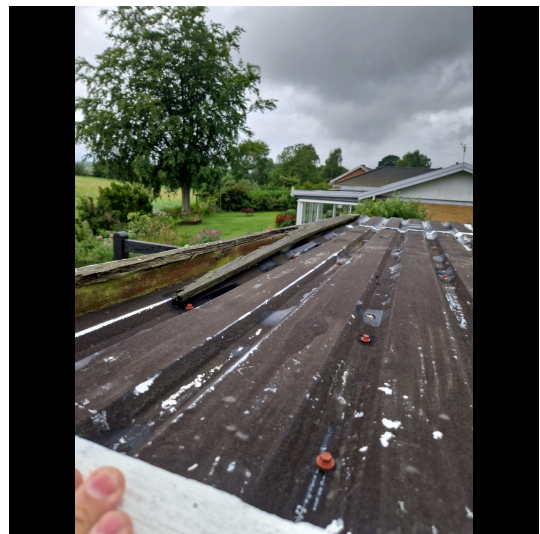
## Tag

Udvendigt træværk ved og omkring tag har påbegyndende nedbrudt træ. Forholdet er konstateret i bla. dækbrædder

Det vurderes, at skaden kan udvikle sig på længere sigt.

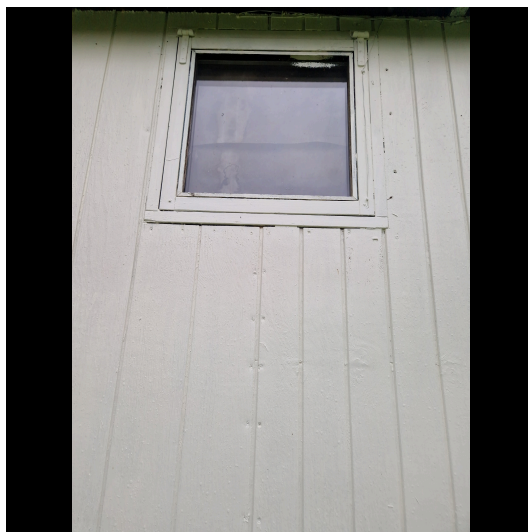
### Ydervægge

Træbeklædningen er med nedbrydninger f.eks ved vindue

Det må påregnes, at forholdet vil udvikle sig på længere sigt.

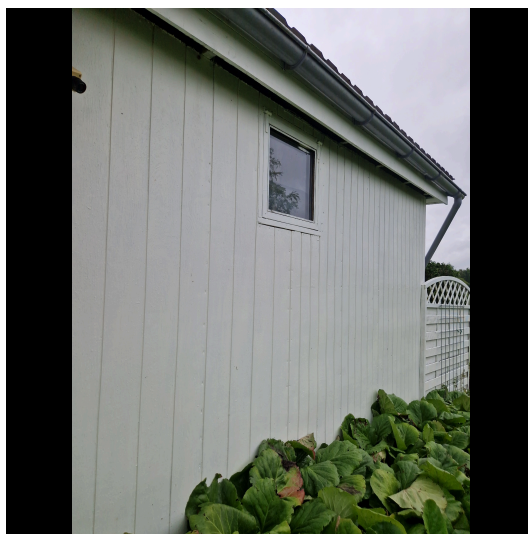
### Døre/vinduer/porte

Der er ikke udført sålbænke ved vindue

Forholdet kan fortsat udvikle sig, og der er nærliggende risiko for skader på andre bygningsdele.

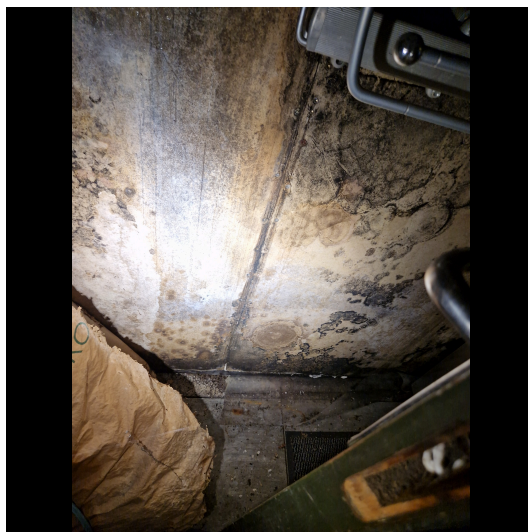
## Stueplan

Der kan konstateres områder med misfarvning og fugtskjolder af vægge

Der er risiko for at forholdet vil udvikle sig på længere sigt.

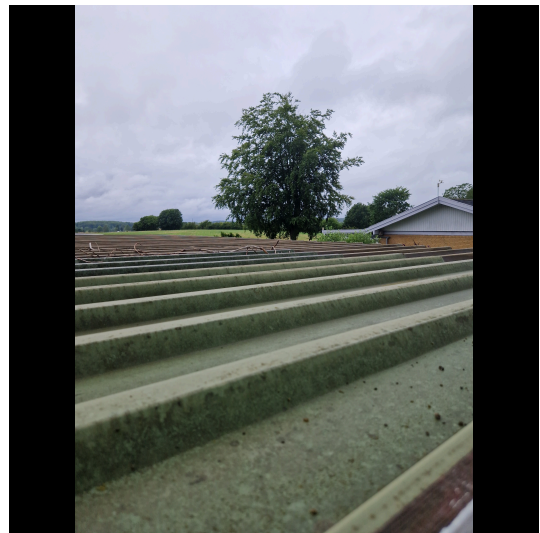
### Tag

Taghældningen er mindre end foreskrevet af tagproducenten

Den kan derfor ikke forventes at være tæt.

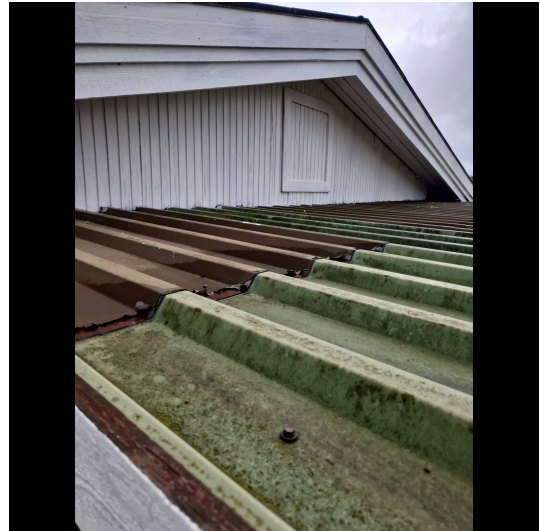
## Tag

Metalpladerne har påbegyndende tæring, bl.a. ved samlinger

Det vurderes, at skaden kan udvikle sig på længere sigt.

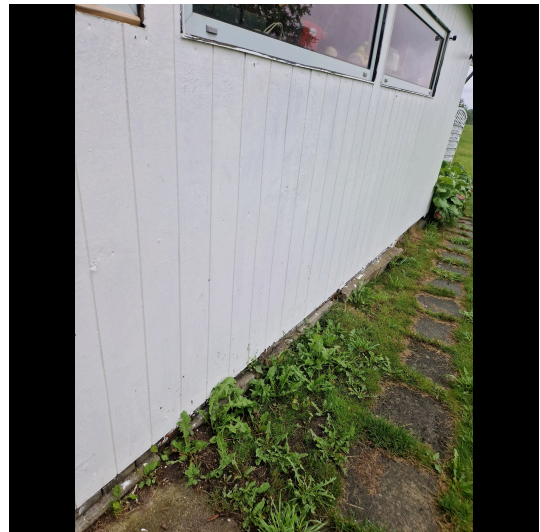
## Ydervægge

Træbeklædningen er med nedbrydninger

Det må påregnes, at forholdet vil udvikle sig på længere sigt.

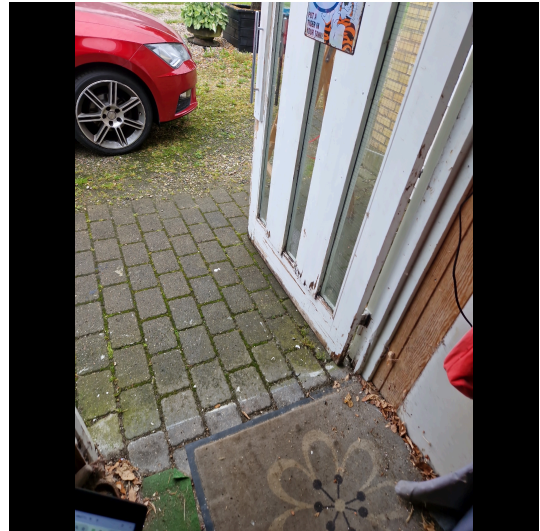
### Døre/vinduer/porte

Der er nedbrydning i dør

Nedbrydningen vurderes at fortsætte på længere sigt.

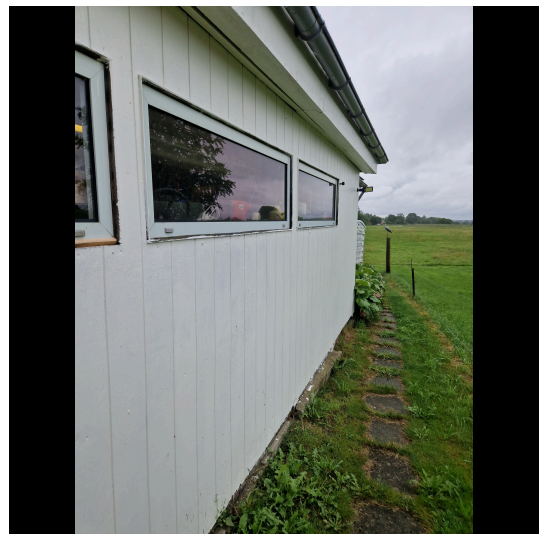
### Døre/vinduer/porte

Der er ikke udført sålbænke ved vinduer

Forholdet kan fortsat udvikle sig, og der er nærliggende risiko for skader på andre bygningsdele.

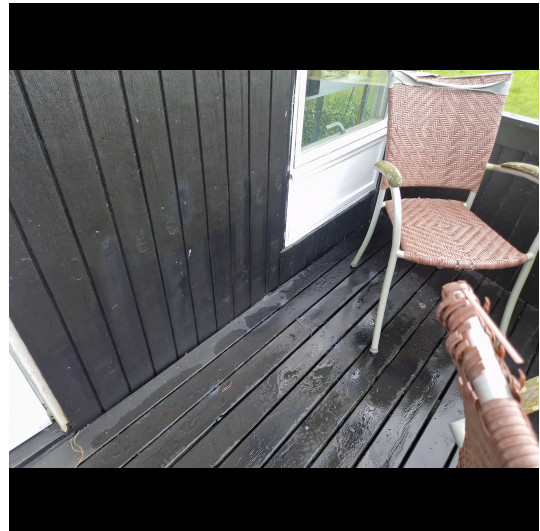
**Ydervægge**

Træbeklædningen er med nedbrydninger

Det må påregnes, at forholdet vil udvikle sig på længere sigt.

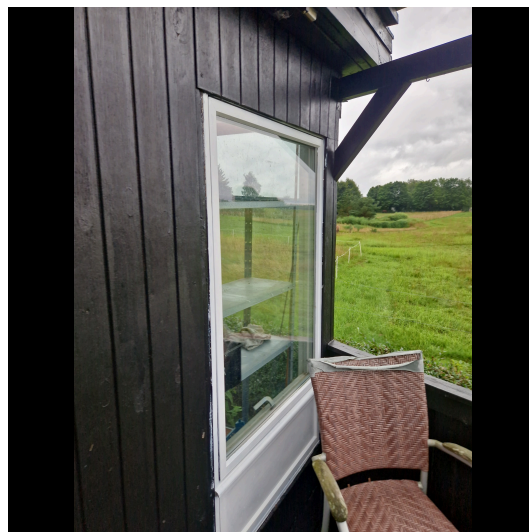
### Døre/vinduer/porte

Der er nedbrydning i vinduer og dør

Nedbrydningen vurderes at fortsætte på længere sigt.

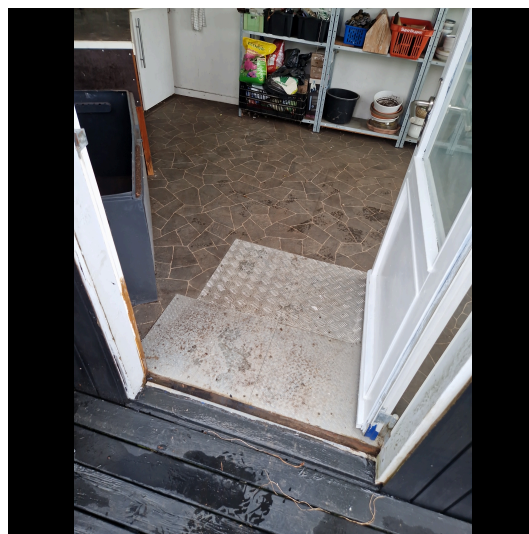
### Stueplan

Der er nedbrydninger i gulvet

Der er risiko for at forholdet vil udvikle sig på længere sigt.
