Realsyn+ for

Fruerstuevej 84,  
5700 Svendborg

Dato for besigtigelse: 20-08-2026

## LITRA A - Beboelse

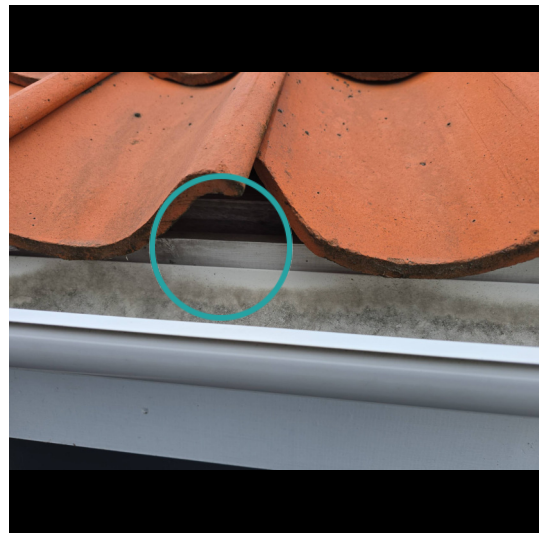
**Tag****SKADE:**

Undertaget er ikke ført til tagrender, men ender ud i tagudhænget

Konstruktionen har henstået sådan i en længere årrække uden følgeskader, der vurderes derfor ikke at være nærliggende risiko for skade.

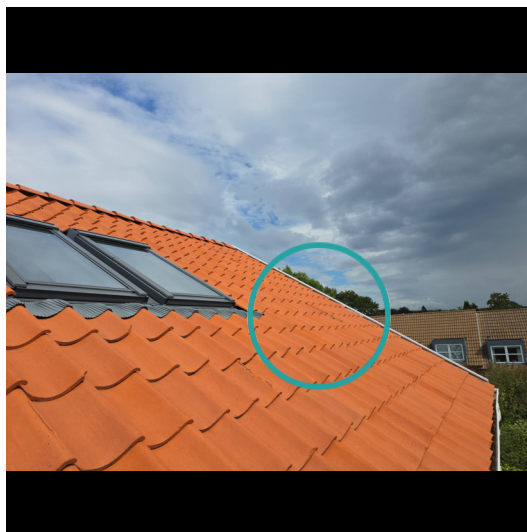
Enkelte tagsten har revner og afskalninger, det ses flere steder f.eks nær skotrenden over køkken

Forholdet kan fortsat udvikle sig, og der er nærliggende risiko for skader på andre bygningsdele.

Der er tale om 5-10 tagsten ved besigtigelsen, men det øvrige tag fremstår normalt iht alder mm.

**Udskiftning af tagsten**

Udbedringseksempel: Udskiftning af tagsten. Tagsten nedtages. Tagsten oplægges på lægteunderlaget og fastgøres til dette med bindere Ø 3 mm, som JP-tagstensbindere i hver 3. sten - diagonalbinding.

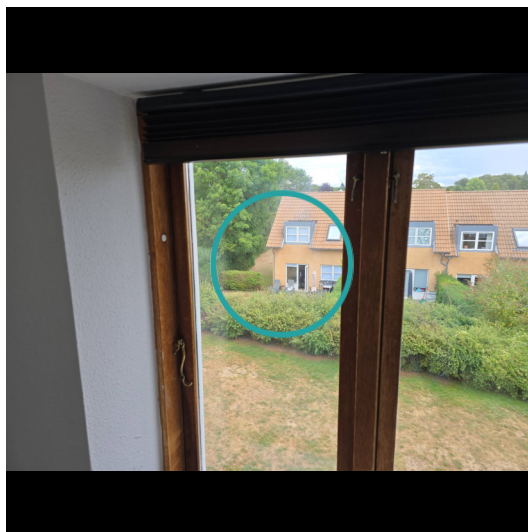
Der er enkelte punkterede termoruder, f.eks. i gavlvinduet på 1.salen

Ruden er derfor ikke længere funktionel, og vil med tiden blive uklar.

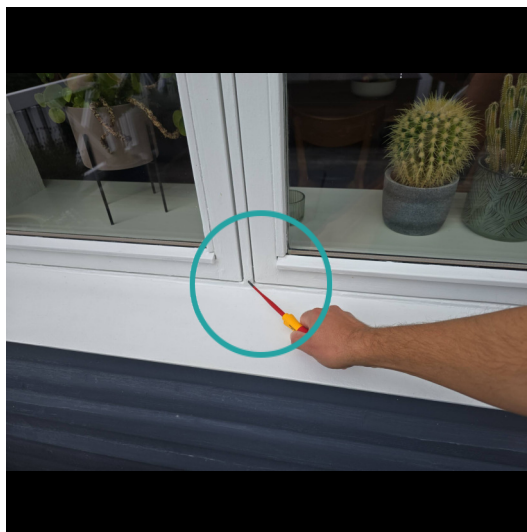
Der er nedbrydninger i vinduer og døre enkelte steder, ses hovedsagelig ved terrassen mod stuen

Nedbrydningen vurderes at fortsætte på længere sigt.

**2.866,00 Pr styk****Udskiftning af nedbrudt træ**

Udbedringseksempel: Udskiftning af nedbrudt træ. Det nedbrudte træ skæres væk og et stykke træ af samme sort og densitet tildannes nøjagtigt og indsættes i stedet for det beskadigede. Det reparerede område grundes og malebehandles på begge sider. Det udskiftede træværk afvaskes, slibes og males en gang.

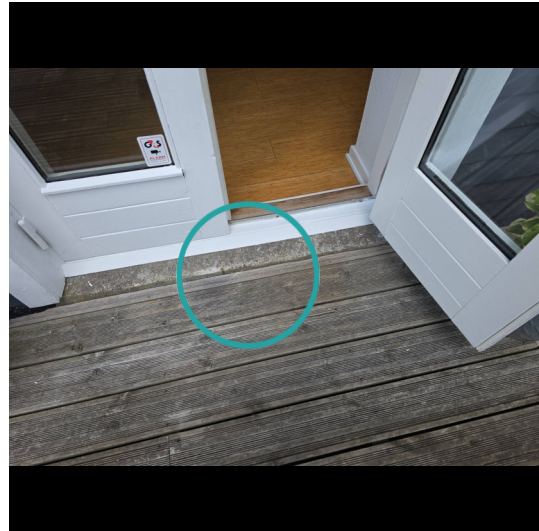
Der er revner i sokkel, ses f.eks. under terrassedøren i stuen

Revner var alle uden væsentlig forskydning/forsætning og skønnes uden konstruktiv betydning. Revnedannelser er almindeligt forekommende i ældre bygninger.

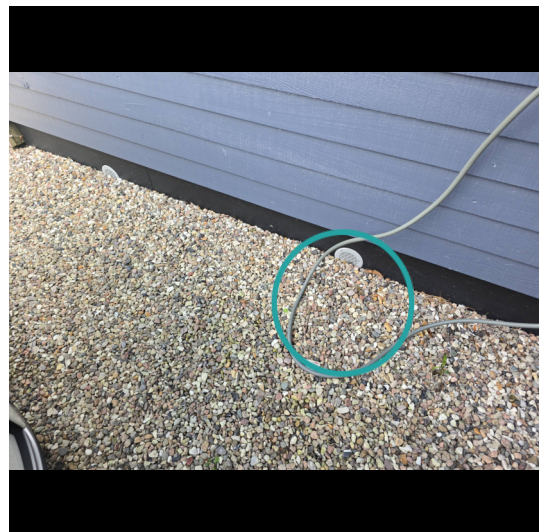
Ventilationsriste til krybekælder/ventileret hulrum sidder for tæt på terræn, ses ved entre bygningen (uden kælder)

Forholdet skønnes af ældre dato/oprindeligt, og idet der ikke ses tegn på skade/måltet forøget fugt, skønnes der ikke nærliggende risiko for skade.

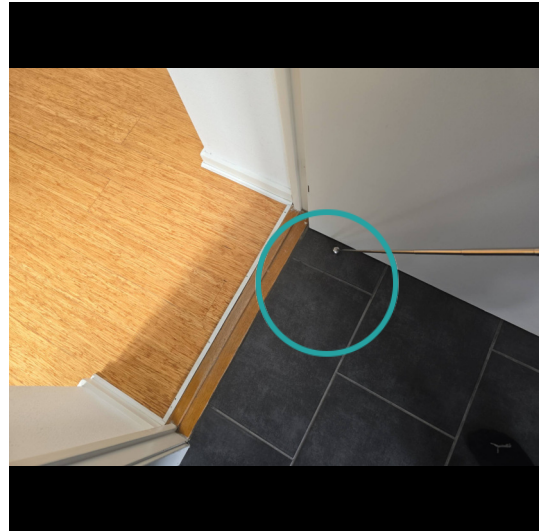
Der er gulvklinter med mangelfuld vedhæftning til underlaget, ses flere steder i badeværelset f.eks nær døren

Der er tale om et mindre område, som ikke er vandbelastet. Der vurderes derfor ikke at være nærliggende risiko for skader.

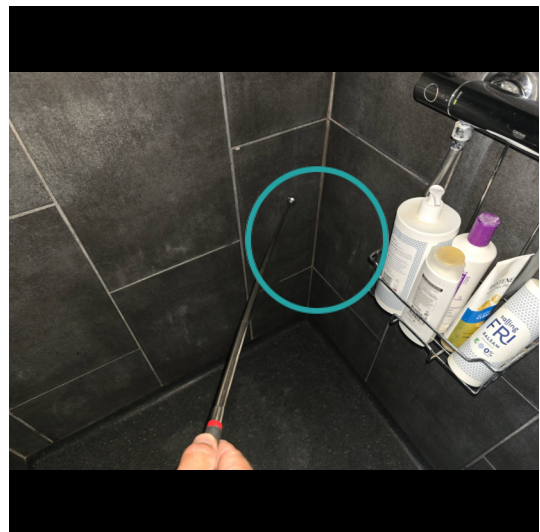
Der er enkelte vægfliser med mindre god vedhæftning til underlaget i brusenichen/vandbelastet område

Der er tale om et mindre område med direkte vandbelastning. Det vurderes dog ikke at give anledning til følgeskader, da fliser og fuger er intakte. Der er tale om få fliser med mindre god vedhæftning i badeværelset, samt et nyere badeværelse hvor vådrumssikring vurderes at være intakt.

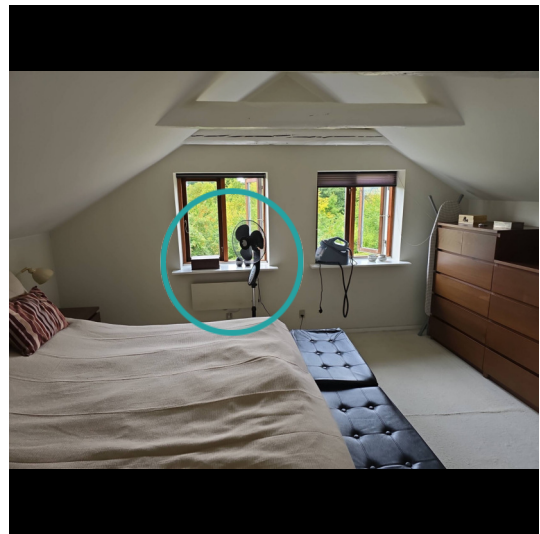
Vinduet i værelse overholder ikke kravet til redningsåbning

Der er risiko for personskade i tilfælde af brand.

Forholdet kan evt. afhjælpes ved montering af røgalarm tilsluttet el-nettet, jf. BR18.

**Indhent tilbud****Etablering af godkendt redningsåbning**

Opgaven har ikke været mulig at prissætte, det anbefales at kontakte en tømrer med henblik på udredning af opgaven og tilbud på udbedring.
