Realsyn+ for

Birkevej 10,  
4681 Herfølge

Dato for besigtigelse: 13-04-2026

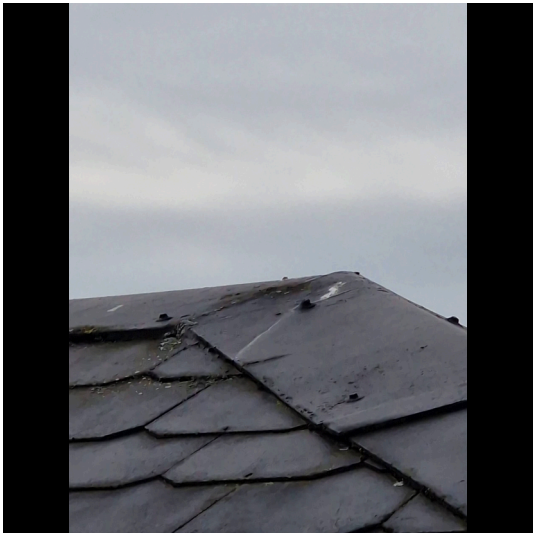
**Tag**

Tagplader er med enkelte revnedannelser, bl.a. over begge gavle, samt grat- og rygningplader

Det vurderes, at skaden kan udvikle sig på kortere sigt, med risiko for vandindtrængen og skader på underliggende konstruktioner

**Indhent tilbud fra tømrer**

Opgaven har ikke været mulig at prissætte, det anbefales at kontakte en tømrer med henblik på udredning af opgaven og tilbud på udbedring.

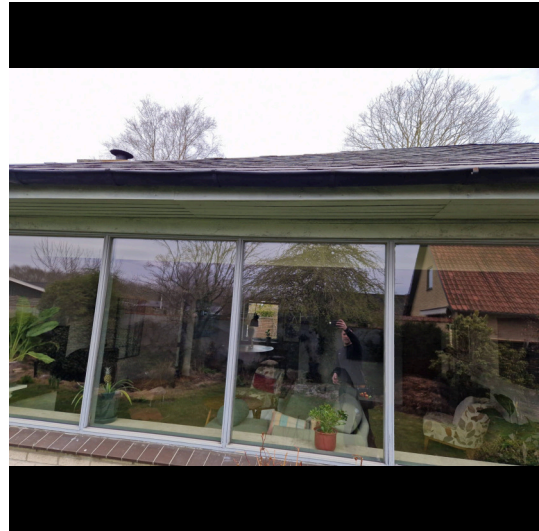
Rem er med nedbøjning over vinduesparti mod stue

Det vurderes, at skaden kan udvikle sig på længere sigt.

**Udbedring af rem**

Udbedringseksempel: Udbedring af rem og erstatning med nyt styrkesorteret træ af 115x300. Styrkeklasse GL30c, denne type er med 33 mm lameller og godkendt til anvendelsesklasse 3, som er udendørs brug.

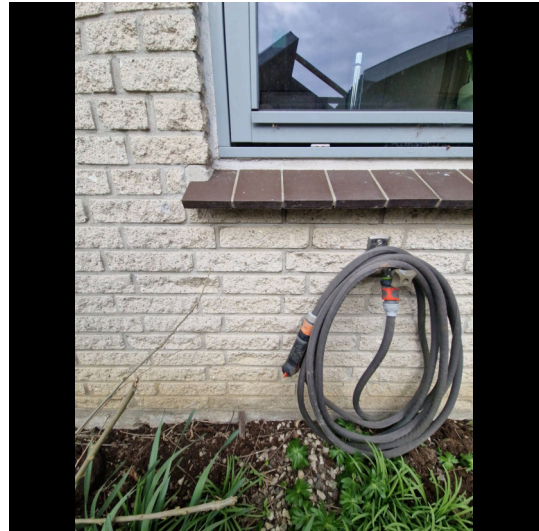
### Ydervægge

Ydervægge er med enkelte mindre revnedannelser, bl.a. under vindue til bryggers

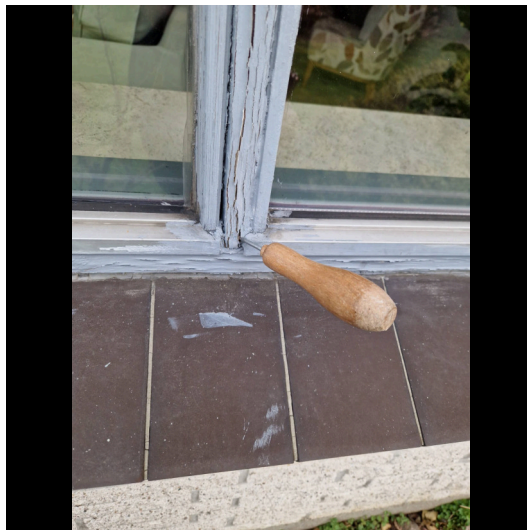
Enkelte vinduer er med nedbrydning, bl.a. mod stue

Det vurderes, at skaden kan udvikle sig på længere sigt.

## Udbedring af fuger

Udbedringseksempel: Udbedring/udskiftning af fuger. Kontaktflader mellem fuger og omgivende bygningsdele afrenses. Udrensning/udkradsning af eksisterende fuger, stopning, fugeunderlag og elastisk fuger.

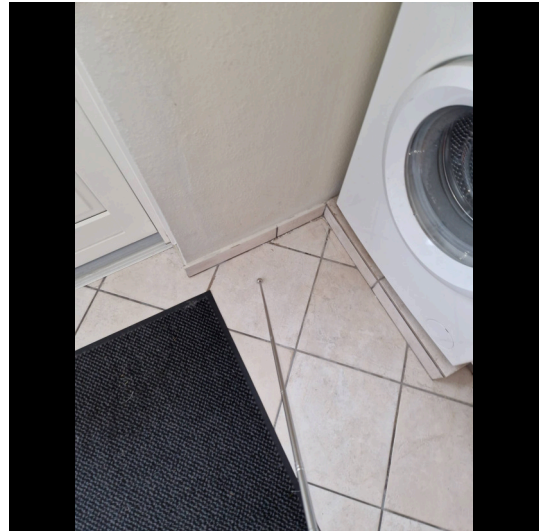
Der er gulvklinker med mangelfuld vedhæftning til underlaget bl.a. ved facadedør/gulvafløb

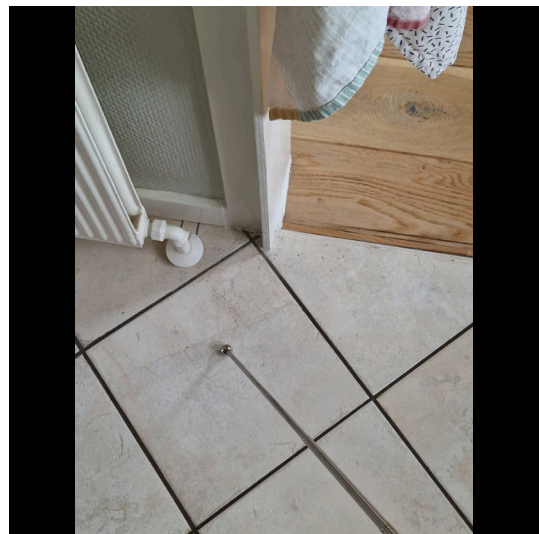
Der er gulvklinker med mangelfuld vedhæftning til underlaget for eksempel ved radiator

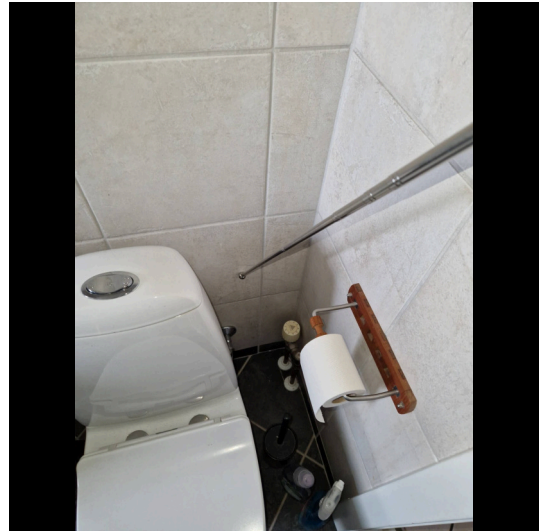
Der er gulvklinter og vægfliser med mangelfuld vedhæftning til underlaget ved toilet

Der er tale om områder, som ikke er vandbelastet. Der vurderes derfor ikke at være nærliggende risiko for skader.

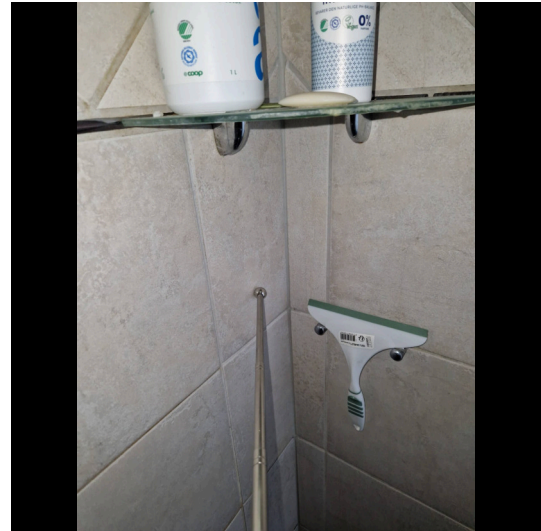
Der er gulvklinter og vægfliser med mangelfuld vedhæftning til underlaget i brusenichen

Der er tale om gulv og væg med direkte vandbelastning, hvorfor der er risiko for skader på de omkringliggende konstruktioner og installationer.

## Udskiftning af klinker/fliser

Udbedringseksempel: Udskiftning af fliser/klinker. Aftagning af fliser/klinker. Underlaget rengøres omhyggeligt. Svummelag af cement og fint sand 1:1 arbejdes ind i underlaget. Afretningslag af slidlagsbeton 0-4 mm udlægges, komprimeres og afrettes, lagtykkelse 20 mm. Flexibel fliseklæb, 3,5 kg/m<sup>2</sup>, påføres. fliser/klinker udlægges, fuges med cementbaseret fugemasse og afrenses. I overgang væg og gulv fuges med silicone fugemasse.

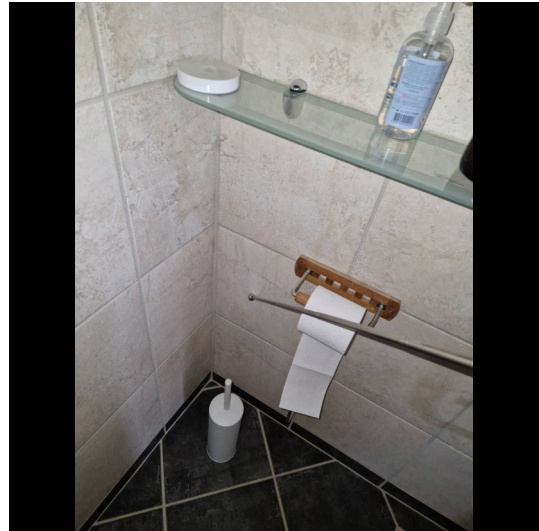
Der er gulvklinker og vægfliser med mangelfuld vedhæftning til underlaget f.eks. mod badeværelse

Der er tale om områder, som ikke er vandbelastet. Der vurderes derfor ikke at være nærliggende risiko for skader.

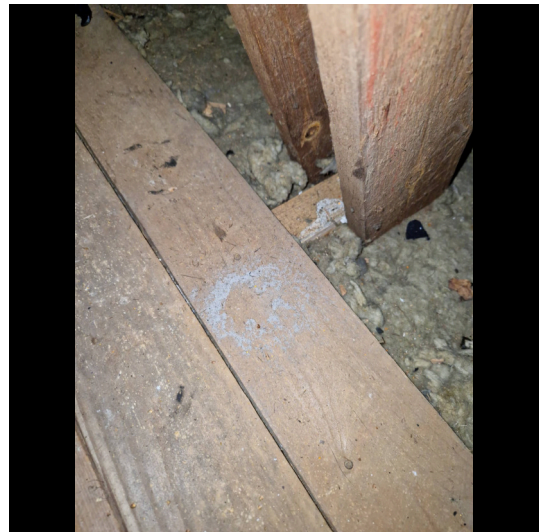
Der er tør afvaskningsslam på flere af tagrummets overflader

Afrensningsslammet kan indeholde asbest, hvorfor kontakt bør undgås. Såfremt det ønskes fjernet bør det ske i henhold til gældende anvisninger.

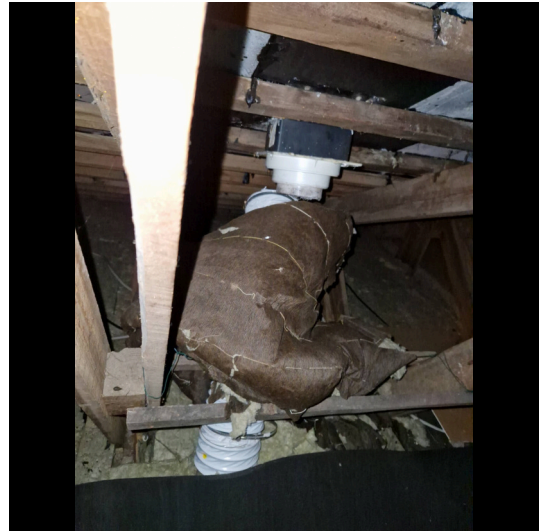
Aftrækskanal er delvist uisolereet i tagrum, samt gået fra i samling med taghætte

Dette kan medføre kondensafsætning og fugtskader.

## Etablering af aftræk fra tagrum inkl. isolering og taghætte

Udbedringseksempel: Etablering af ventilationskanal. Aftrækskanalsystem, som Cembrit. Aftrækskanalen isoleres ved omvikling med lamelmåtter, lagtykkelse 50 mm, afsluttet med Isogenopak. Inkl. taghætte (max rørlængde 3 meter)

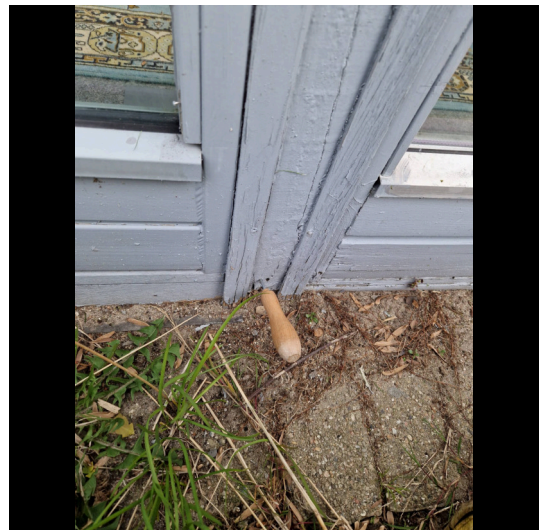
Bærende stolpe er med nedbrydning i bund mod have

Det vurderes, at skaden kan udvikle sig på længere sigt.

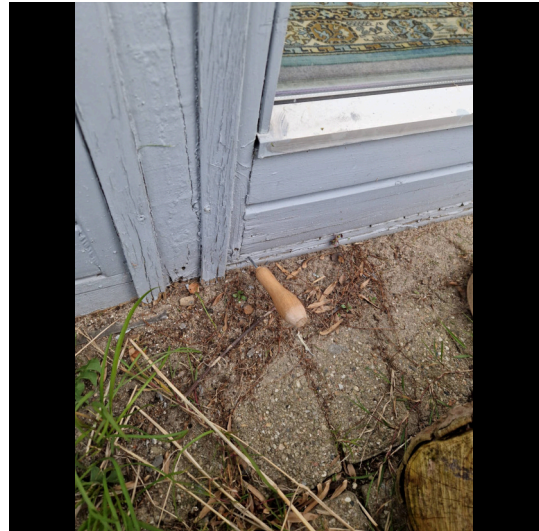
Vinduer og døre er med nedbrydninger i bund, se f.eks. tv for terrassedør

Det vurderes, at skaden kan udvikle sig på længere sigt.
