Visuel Tillægsrapport for

Lindevej 1,  
5884 Gudme

# VISUEL TILLÆGSRAPPORT

Dato for besigtigelse: 11-12-2025

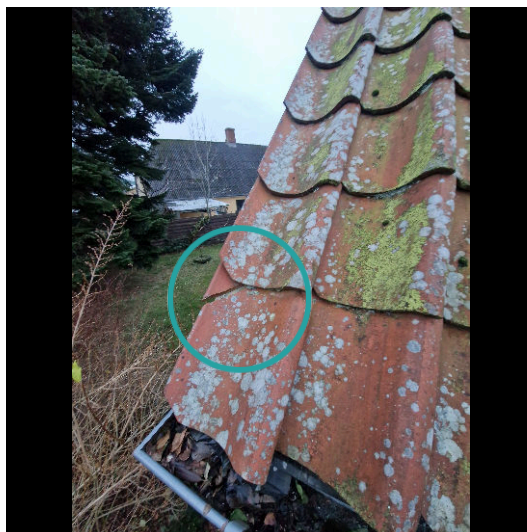
Der er enkelte tagsten med revner og afskalninger, det ses især på tagflade mod nord

Der er risiko for at forholdet kan udvikle sig på længere sigt og give skader.

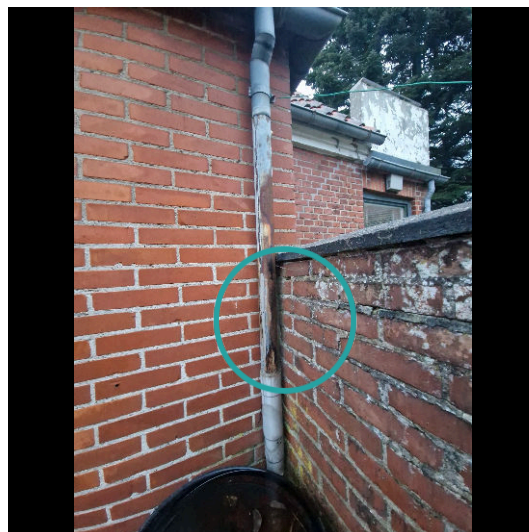
Tagrender og nedløbsrør har deformationer og utætheder, og fremstår generelt nedslidte. Forholdet ses mod syd

Forholdet skønnes ikke at give anledning til skader på andre bygningsdele, men vil på længere sigt udvikle sig.

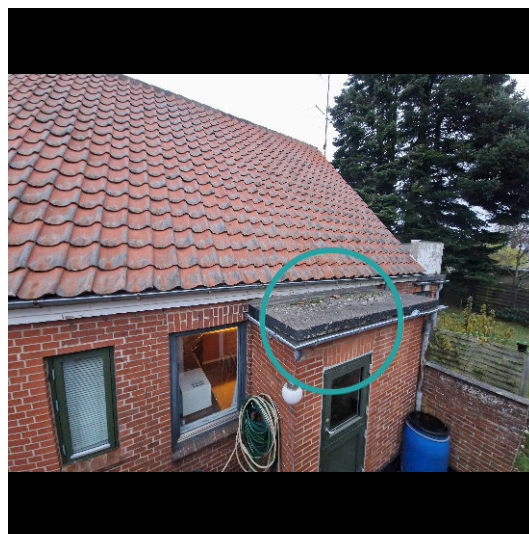
Tagpappen er med påbegyndende nedslidning og ælde. Forholdet ses ved betonplade mod syd og øst

Det vurderes, at skaden kan udvikle sig på længere sigt.

Der konstateres ingen utætheder ved besigtigelsen, men der må påregnes en begrænset restlevetid af tagdækningen.

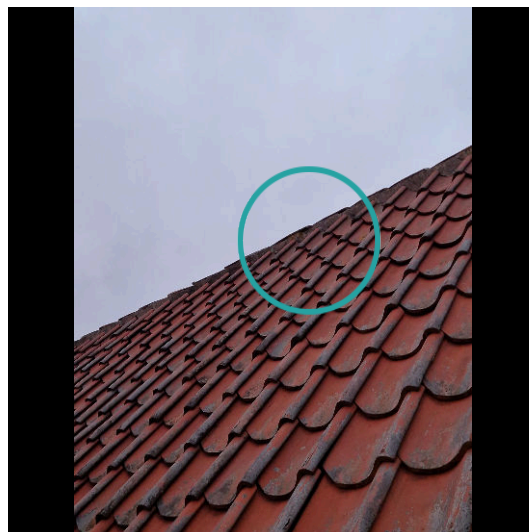
Rygningsmørtel har revner og mangler enkelte steder. Det ses f.eks. mod sydøst

Der er risiko for vandindtrængen på de underliggende bygningsdele, ved blæst og nedbør, på længere sigt.

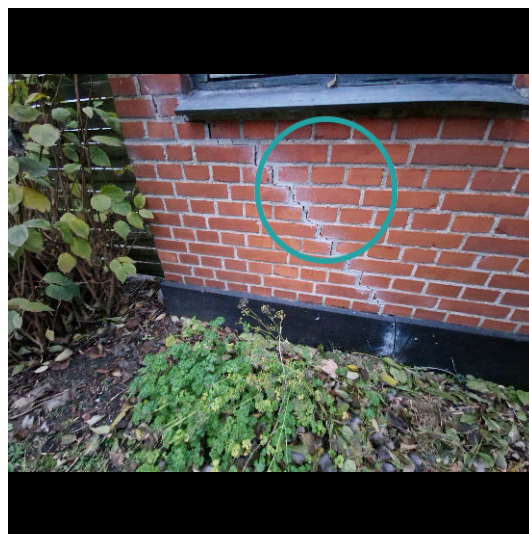
Der er revnedannelser i facader/murværk især ved vinduer mod syd og øst

Forholdet vurderes at give anledning til fugtindtrængning, hvilket kan medføre skader på de bagvedliggende konstruktioner på sigt. Revnerne vurderes i sig selv at være stabile, men er dog af en sådan karakter, at yderligere udvikling over en længere årrække samt mindre revnedannelse efter reparation kan forekomme.

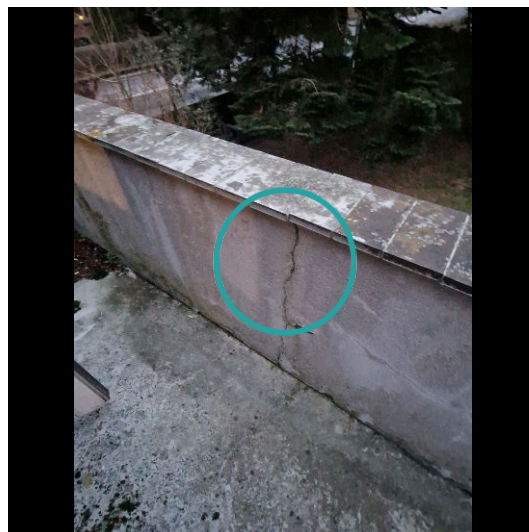
Altanplade i beton samt værn omkring altan har revnedannelser og afskalninger. Forholdet ses mod øst

Forholdet er p.t. begrænset, men kan på længere sigt udvikle sig.

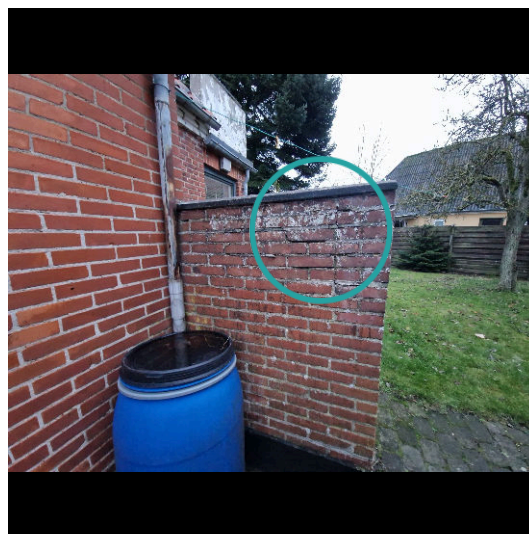
Læmurens murværk har udfaldne fuger, revnedannelser og frostsprængte sten, primært mod syd

Det må påregnes at forholdet kan udvikle sig på længere sigt.

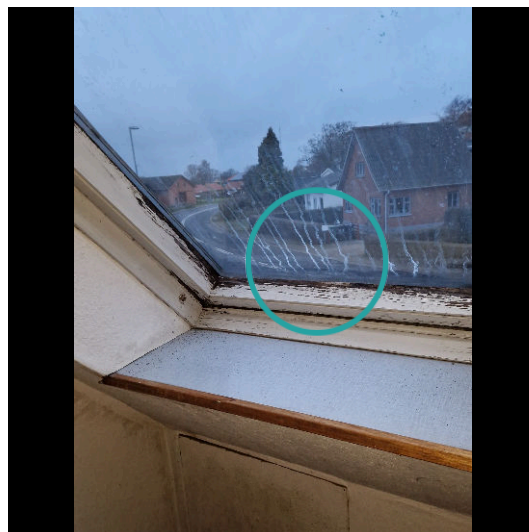
Der er enkelte punkterede termoruder, f.eks. ovenlysvindue mod nord

Isoleringsevnen er reduceret og ruden vil med tiden blive uklar.

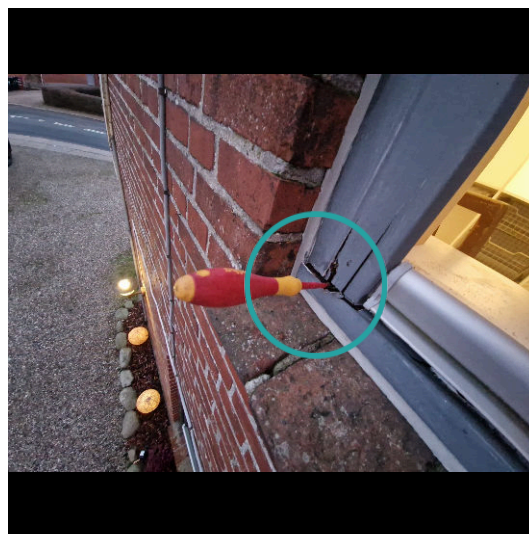
Der er nedbrydning i vinduerne flere steder, det ses bl.a. mod syd

Nedbrydningen vurderes at fortsætte på længere sigt.

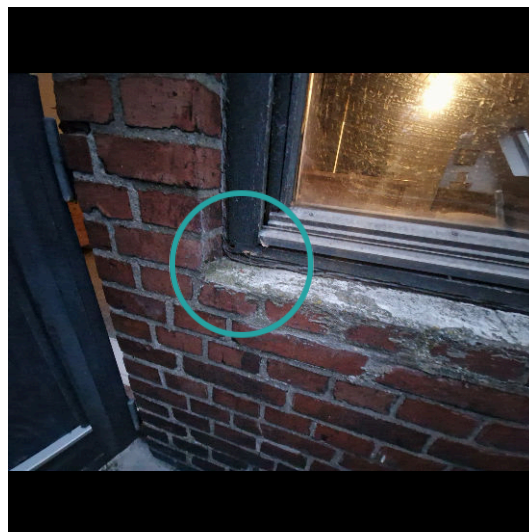
Fuger omkring døre og vinduer har mistet elasticiteten og er revnede i overfladen især mod syd

Der er risiko for fugtindtrængen og skader på de underliggende/bagvedliggende konstruktioner på længere sigt.

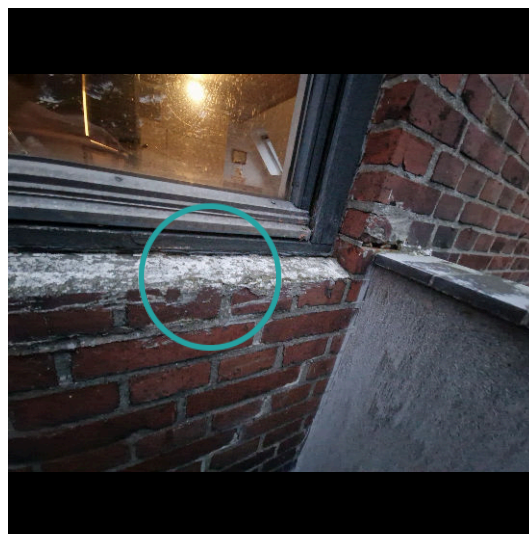
Sålbænke i beton har revnedannelser. Dette ses især ved vinduer mod øst

Der er risiko for fugtindtrængen og skader på de underliggende/bagvedliggende konstruktioner på længere sigt.

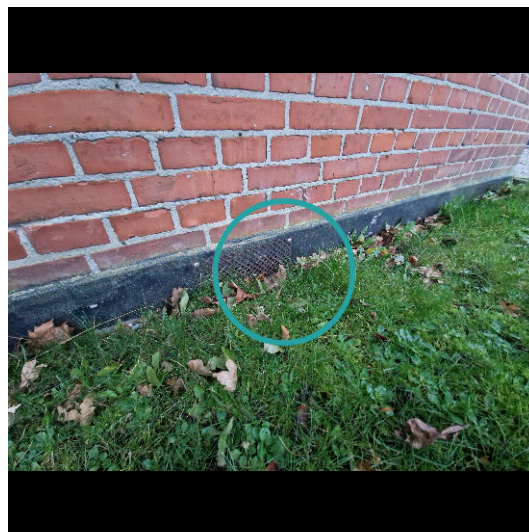
Sokkeludluftning fra krybekælder (ventileret hulrum under gulve) sidder placeret meget tæt på terræn. Forholdet ses bl.a. mod nord

Der skønnes risiko for opfugtning af den indvendige konstruktion ved fugt/vandindtrængning.

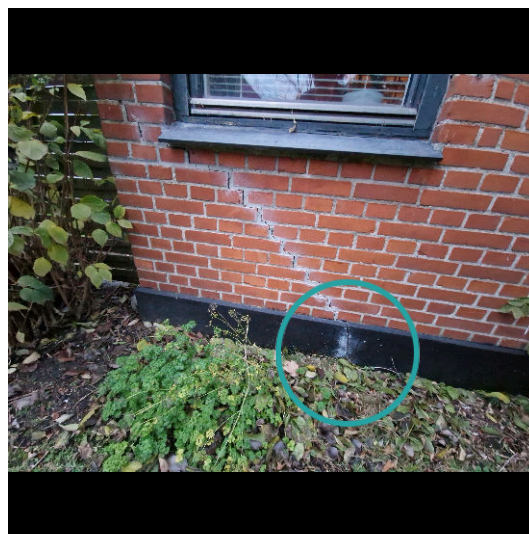
Der er revner i sokkel mest sydøst. Revnerne fortsætter op i ydervæggen

Der er risiko for følgeskader på andre bygningsdele på længere sigt.

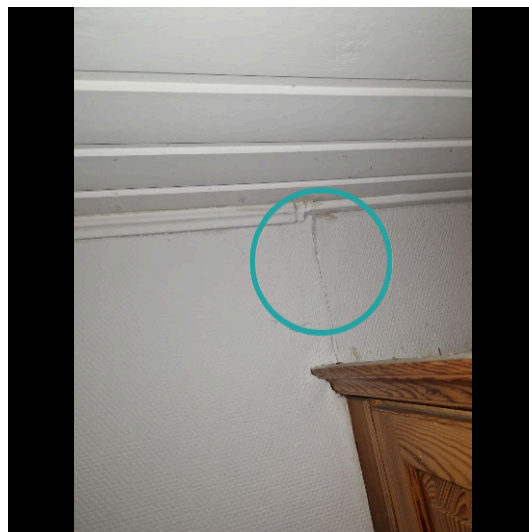
Der er registreret revner i indervægge f.eks. mod syd

Revnerne er på steder hvor de kan forventes (samlinger m.m.) og skønnes uden konstruktiv betydning.

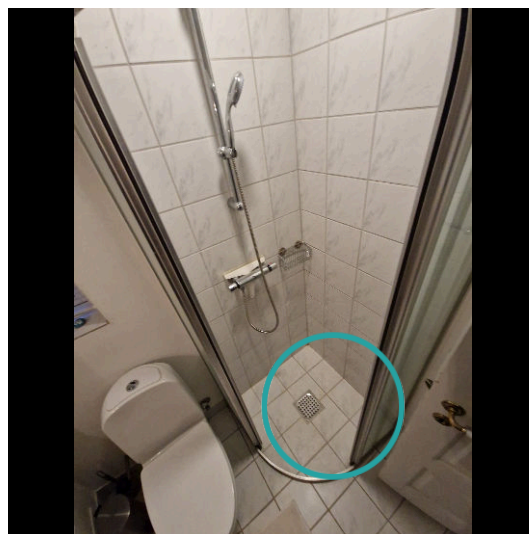
Der er gulvklinter og vægfliser med mangelfuld vedhæftning til underlaget i brusenichen

Der er tale om gulv og væg med direkte vandbelastning, hvorfor der er risiko for skader på de omkringliggende konstruktioner og installationer.

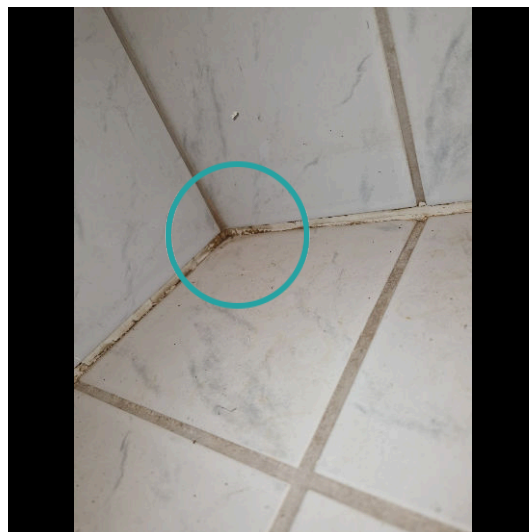
Der er defekte/revnede fuger i bruseniche ved gulv

Der er tale om fuger, som er direkte vandbelastede, hvorfor der er risiko for skader på de omkringliggende konstruktioner og installationer.

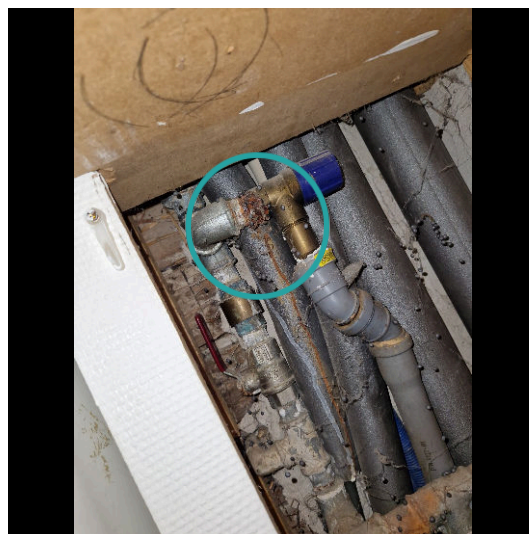
Varmerør fremstår med rust og tæring ved bøjning ved vandmåler i rørkasse

Der er tale om korrosion i en grad, som giver risiko for rørbrud/udsivning og dermed følgeskader på omkringliggende konstruktioner på længere sigt.

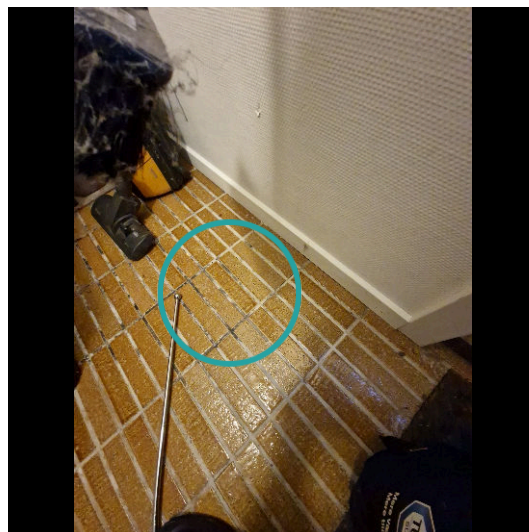
Der er gulvklinter med mangelfuld vedhæftning til underlaget f.eks. mod syd

Omfanget er begrænset og vil formentligt ikke udvikle sig.

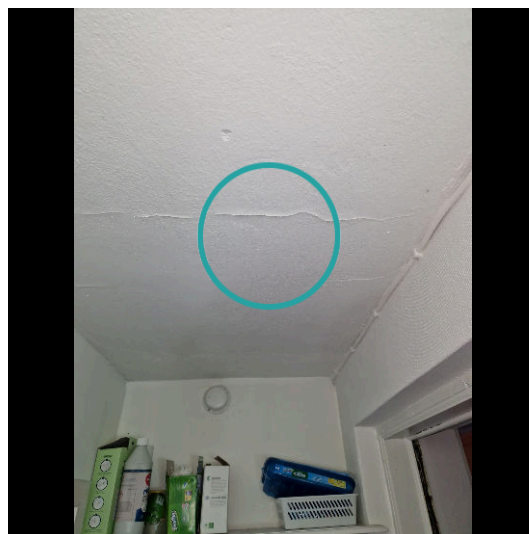
Der er revnedannelser/løs puds i pudsede lofter primært mod syd

Forholdet er begrænset og skønnes ikke at vil udvikle sig. Mindre revnedannelser er normalt forekommende i pudsede overflader.

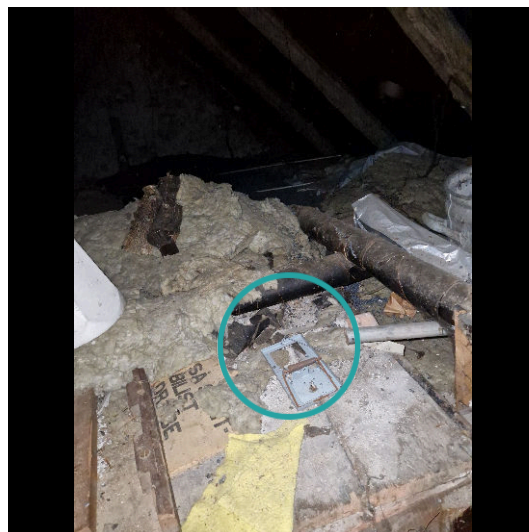
På isoleringen på loftet ses der spor efter skadedyr/husmår

Forholdet kan forårsage betydelige skader på isolering og bygningsdele, og bør derfor hindres adgang.

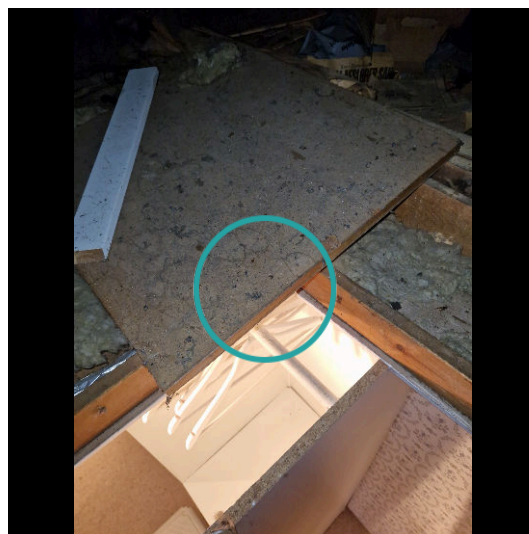
Der mangler isolering og tætning af loftlem/skunklemme

Omfanget er på nuværende tidspunkt så begrænset, at der ikke skønnes at være nogen risiko.

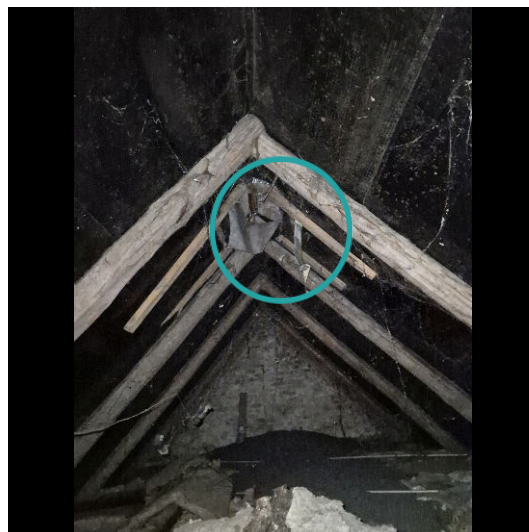
Undertaget har enkelte defekter og er utæt, det ses f.eks. mod nordøst

Der er risiko for fugt/vandindtrængen i den underliggende konstruktion.

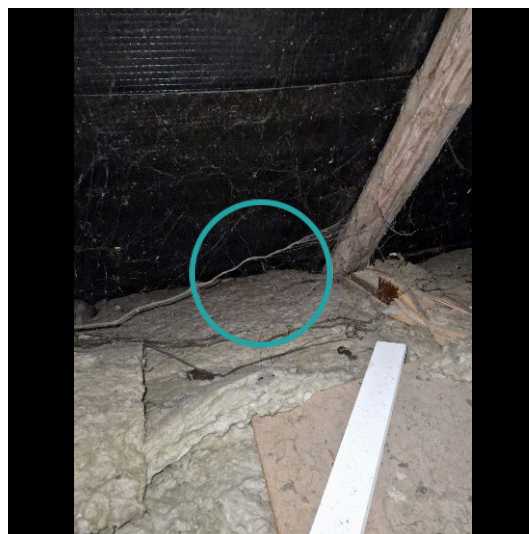
Isolering er ført helt ud mod undertag/tagflade ved tagfod, og blokerer derfor for ventilationen

Forholdet ved tagfoden kan medføre, at den naturlige fugtige luft i loftsrummet ikke bliver ledt bort, der ses dog ikke tegn på skade her af.

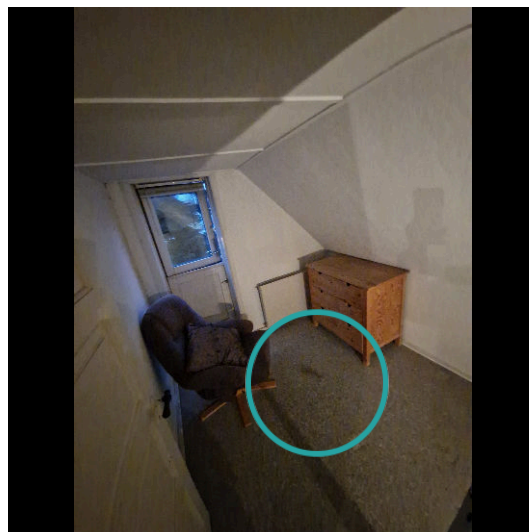
Gulvet har mindre skævheder og ujævnheder/Gulv er ude af vater flere steder bl.a. mod øst

Forholdet skønnes aldersrelateret, uden konstruktiv betydning. Mindre ujævnheder/skævheder er almindeligt forekommende i ældre bygninger.

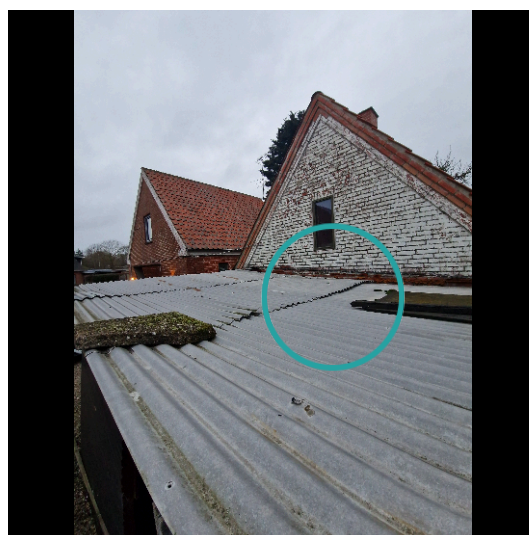
Metalpladerne er ikke tætte i samlingerne og mangler fastgørelse, bl.a. ved gavl mod vest

Der er risiko for skade i de underliggende konstruktioner.

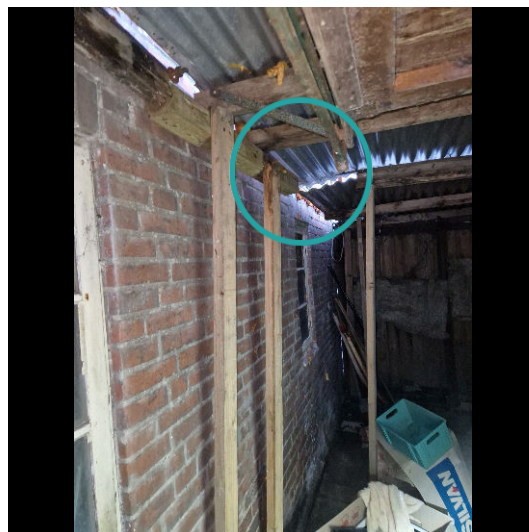
Udvendigt træværk ved og omkring tag har påbegyndende nedbrudt træ. Forholdet er konstateret i stern og udhæng mod sydvest

Forholdet skønnes at udvikle sig og svække bygningens struktur over tid.

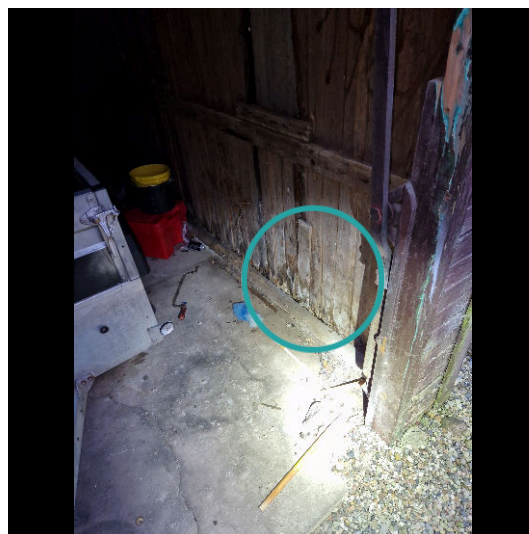
Træsøjler mod sydvest fremstår enkelte steder med nedbrudt træ i bunden

Forholdet skønnes at udvikle sig på længere sigt.

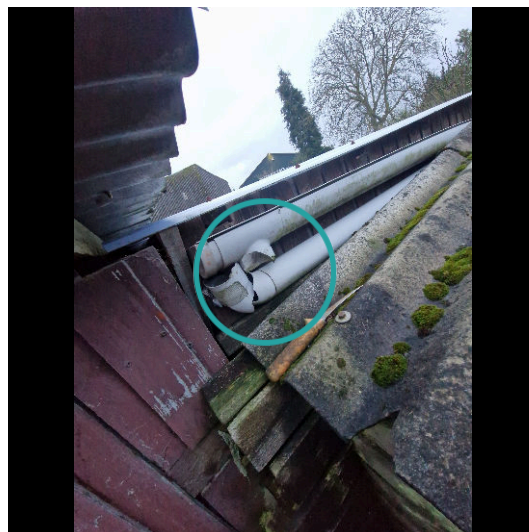
Tagrender og nedløbsrør har deformationer og utætheder, og fremstår generelt nedslidte især mod sydvest

Forholdet skønnes ikke at give anledning til skader på andre bygningsdele, men vil på længere sigt udvikle sig.

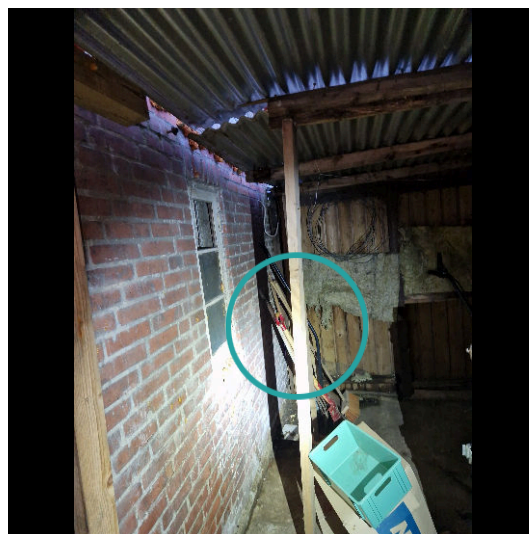
Der mangler vindafstivning/forankring af tagkonstruktionen. Bjælker er midlertidig understøttet med træ søjler

Der er risiko for statiske svigt ved stærk blæst eller storm.

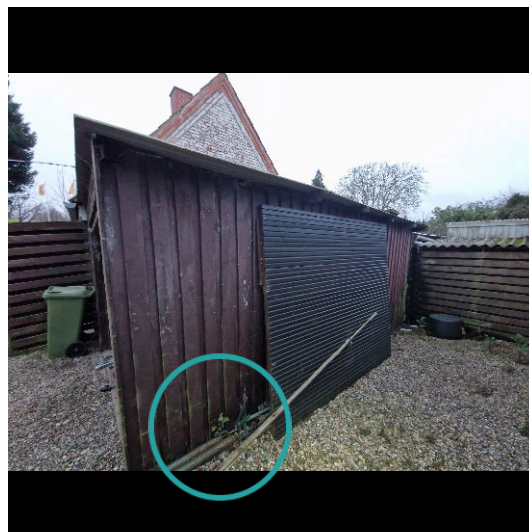
Træbeklædningen er opfugtet/nedbrudt mod terræn især mod sydvest

Forholdet kan medføre nedbrydning af beklædningen, og der er dermed også risiko for følgeskade på længere sigt.

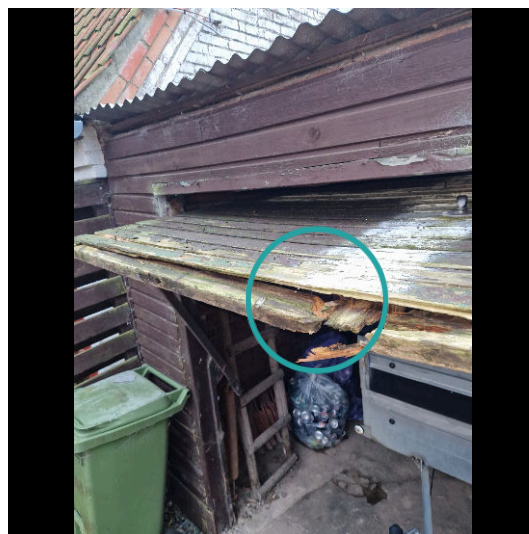
Der er nedbrydninger i karm og ramme på garageport mod nord

Nedbrydningen vurderes at fortsætte på længere sigt.

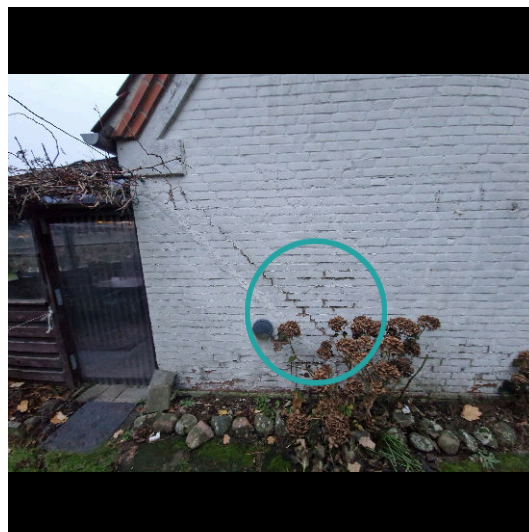
Ydervægge har flere revner, bl.a. ved gavl mod sydøst

Forholdet vurderes at give anledning til fugtindtrængning, hvilket kan medføre skader på de bagvedliggende konstruktioner på sigt. Revnerne vurderes i sig selv at være stabile, men er dog af en sådan karakter, at yderligere udvikling over en længere årrække samt mindre revnedannelse efter reparation kan forekomme.

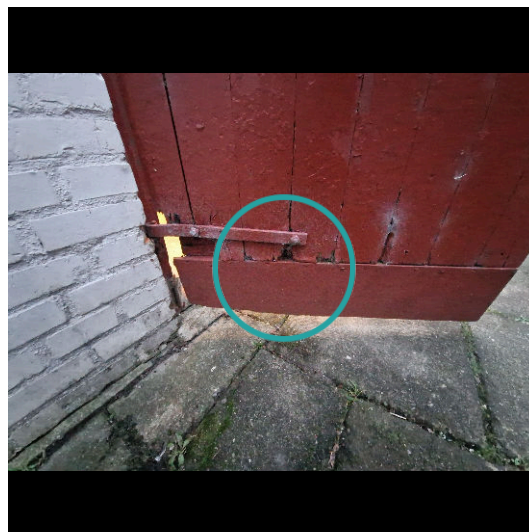
Der er nedbrydninger i karm og ramme på yderdøre bl.a. mod nord

Nedbrydningen vurderes at fortsætte på længere sigt.

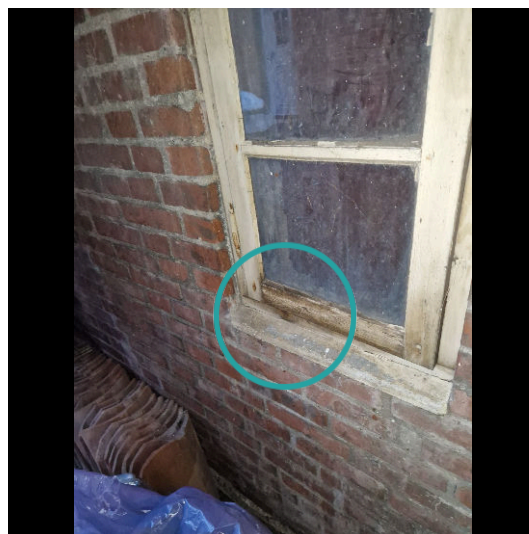
Der er nedbrydning og defekt kitning i vinduerne flere steder, bl.a. mod sydvest

Nedbrydningen vurderes at fortsætte på længere sigt.

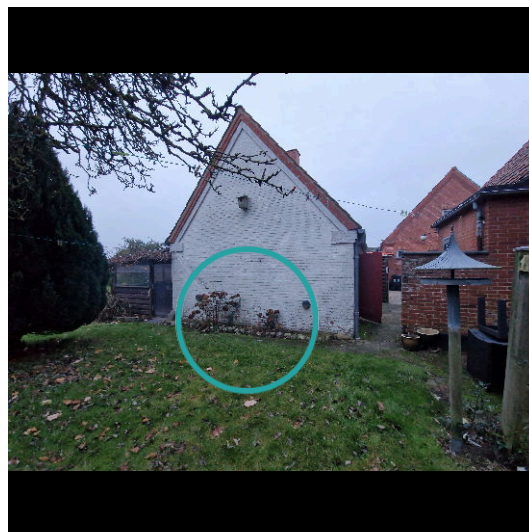
Der er enkelte revner i sokkel især mod syd

Revnedannelsen skønnes at være i ro - mindre udvikling over en længere årrække kan dog forekomme. Mindre revner er almindeligt forekommende i ældre bygninger.

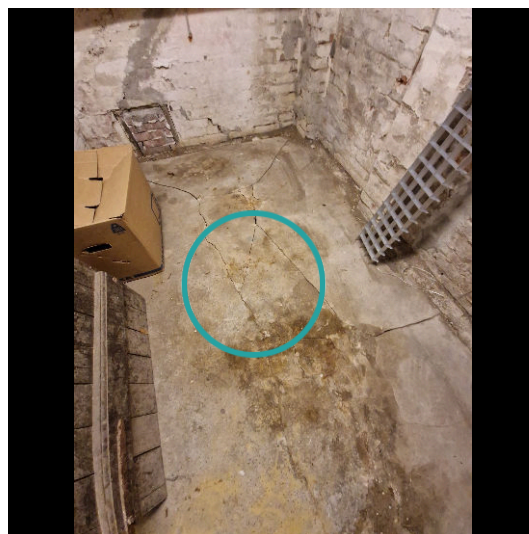
Der er flere revner i betongulvet især mod syd

Forholdet er begrænset og vil formentlig ikke udvikle sig.

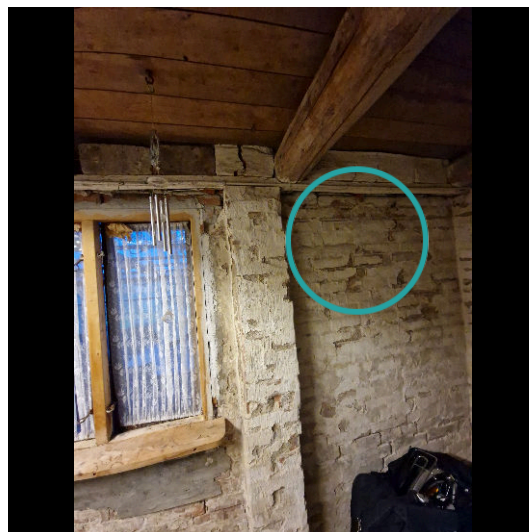
Der er registreret revner og pudsafskalninger i indervægge f.eks. mod nord

Forholdet er begrænset og skønnes ikke at vil udvikle sig.

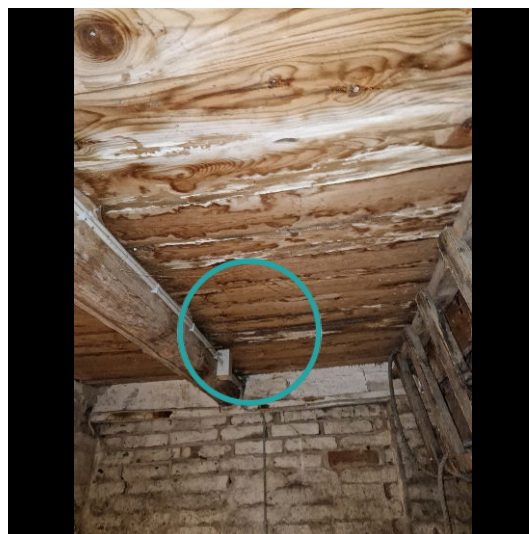
Bræddeløfter og bjælker er med nedbøjning samt med huller efter borebiller. Enkelte steder er der nedbrydning.

Der er risiko for at forholdet udvikler sig på længere sigt.

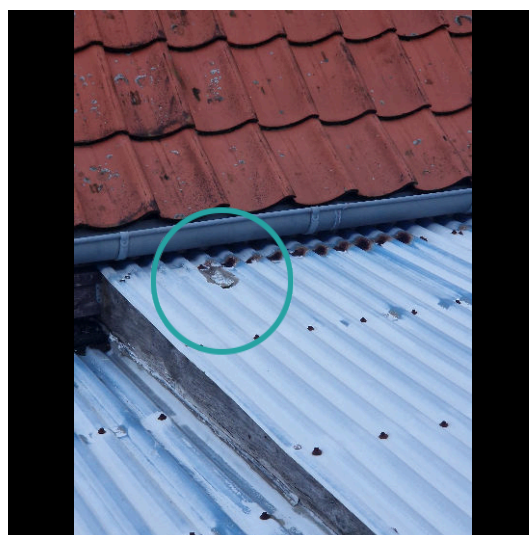
Plasttagplader har huller, revner og defekter, bl.a. mod syd

Der er nærliggende risiko for skader på de underliggende bygningsdele.

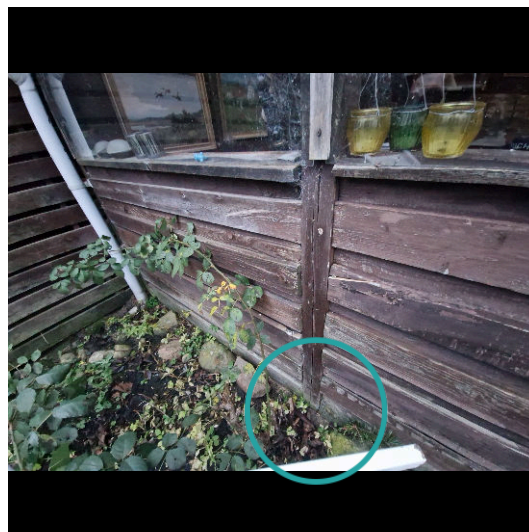
Træsøjler mod syd fremstår enkelte steder med nedbrudt træ i bunden

Forholdet skønnes at udvikle sig på længere sigt.

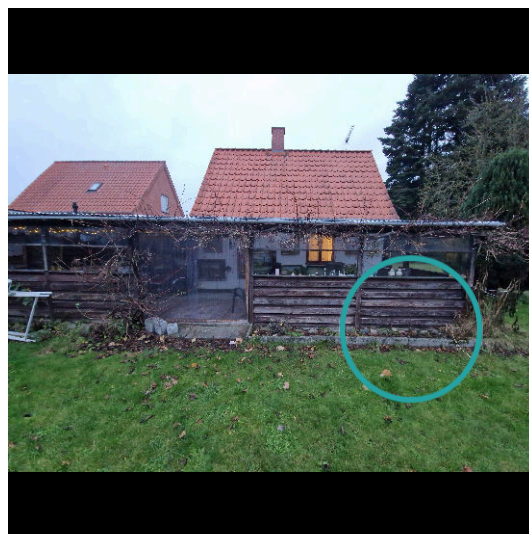
Træbeklædningen er opfugtet/nedbrudt mod terræn især mod syd

Forholdet kan medføre nedbrydning af beklædningen, og der er dermed også risiko for følgeskade på længere sigt.
