# Tilstandsrapport

**Strandlodsvej 25A-F, 2300 København S**

**E/F Havhuset**

**Omni Bygningsrådgivning**

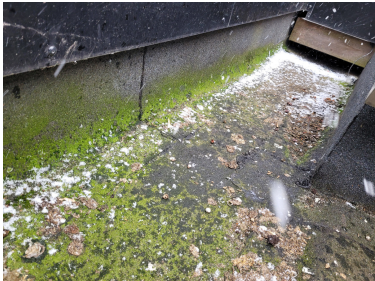
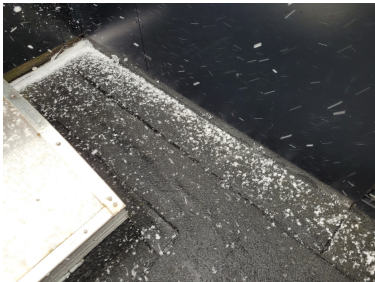
- Ejendommens tag er udført som fladt tag, med tagpap på betonelementer.
- Murkrone er udført med zinkinddækning.
- Taget fremstår i god stand, dog med algebegrøning i flere områder. Algebegrøning skader ikke tagpappen, det er blot kosmetisk og kan fjernes med algebehandling hvis dette ønskes.
- Der er adgang til taget via hhv. loftlem og tagkuppel i opgange. Tagkuppel fremstår i god stand
- Ejendommens tagboliger har tagterrasser.
- Ejendommen har solceller på taget.
- Ejendommens nedløb er indvendige, og uden mulighed for inspektion.
- Det var ikke muligt at besigtige tagbrønde på besigtigelsesdagen. Det bør sikres at tagbrønde er fri for blade og andet som kan tilstoppe systemet. Ligeledes bør der undersøges at der bladfang i hvert tagnedløb.

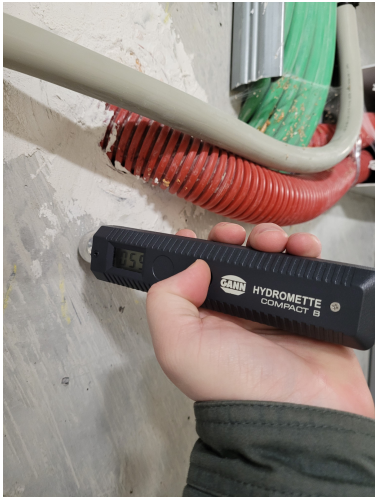
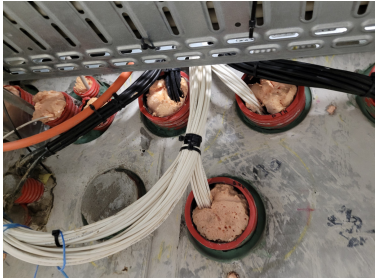
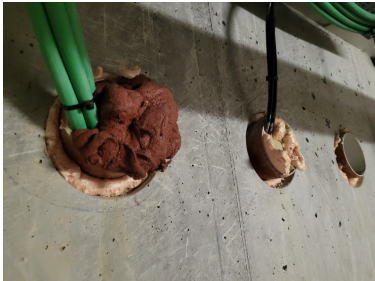
- Ejendommen har kælder under opgang B
- Kælder er udført i beton.
- Kælderen fremstår tør og i god stand.
- Bestyrelsen oplyser der har været vandindtrængning omkring rørgennembrydninger i kælderydervæg. Entreprenør er kommet problemet til livs ved at tætnes omkring rørene med skum - Dette bør holdes under opsyn, for at sikre problemet ikke vender tilbage.

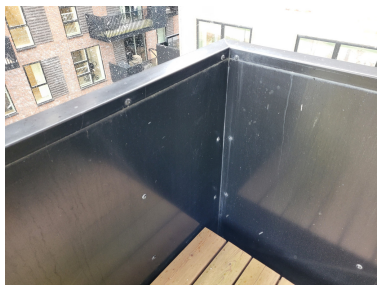
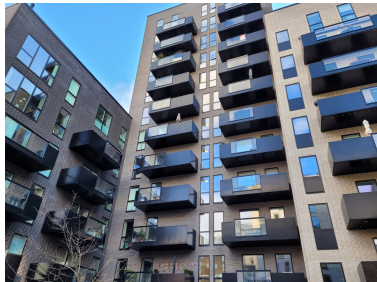
- Ejendommens murværk er udført med forskellige typer blødstøgne sten.
- Ejendommens murværk fremstår i overordnet god stand.
- Der kan flere steder ses mørke plamager på murværket. Der skal holdes øje med disse, og reageres hvis der begynder at opstå fugtproblemer i boligerne.
- I enkelte områder sokkel ikke pudset helt ned til terræn. Pudslag på sokkel beskytter bygningens sokkel og fundament, og ved manglende pudslag kan vand og fugt derfor trænge ind og forvolde skader. Det anbefales sokkel pudses op så det er dækket helt ned til terræn.
- Der er stål altaner med glas- og stålværn samt trægulv, som fremstår i god stand.
- Trægulv på altaner bør løbende vedligeholdes i form af oliering eller lakering.

| BESKRIVELSE | RISIKOBESKRIVELSE | RISIKO | TYPE | POTENTIEL<br>BESPARELSE | PRIS<br>EKSKL.<br>MOMS | UDFØRES |
|---|---|---|---|---|---|---|
| 03.1<br>Oppudsning af sokkel hvor der er<br>ikke er pudslag helt ned til terræn<br>Prisen er et afsætningsbeløb. | Fugtskader | ● | F | 0/år | 10.000 | 2023 |

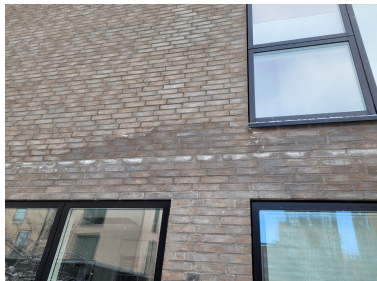
| REGISTRERING | DATO | FOTO |
|---|---|---|
| 20230327_102010.jpg<br>Område med mørke plamager på murværk (Opgang A) | 27.03.2023 | |

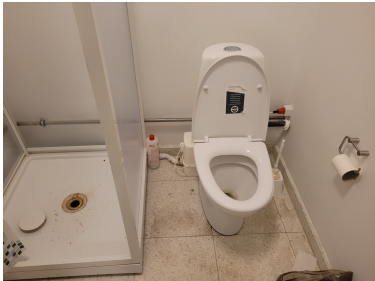
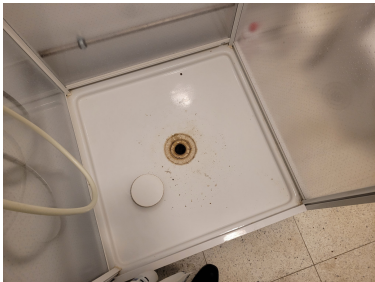
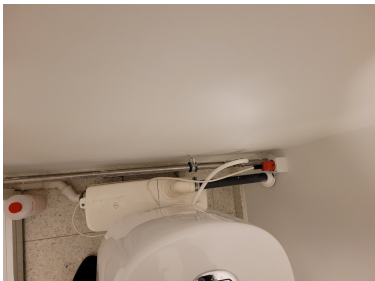
- Vedligehold / renovering af individuelle badeværelser i boliger påhviler den enkelte ejer og er ikke indeholdt i denne rapport.
- Ejendommen har et fælles badeværelse i kælderen.
- Foreningen oplyser at der er pumpe på afløbet til toilettet i kælderen, som nogle gange forårsager oversvømmelse i brusenichen. Det anbefales at montere en større kværn på afløbet, for at komme problemet til livs.

| BESKRIVELSE | RISIKOBESKRIVELSE | RISIKO | TYPE | POTENTIEL<br>BESPARELSE | PRIS<br><small>EKSKL. MOMS</small> | UDFØRES |
|---|---|---|---|---|---|---|
| 09.1<br><b>Montering af ny kværn</b><br>Prisen er et afsætningsbeløb. | Oversvømmelse i bruseniche. | ● | F | 0/år | 10.000 | 2023 |

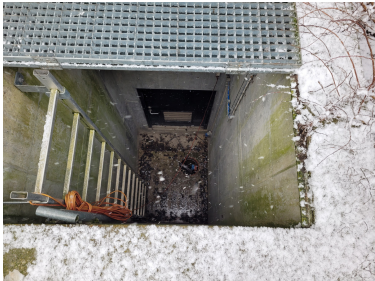
| REGISTRERING | DATO | FOTO |
|---|---|---|
| <b>20230327_100441.jpg</b><br>Udvendig skakt | 27.03.2023 | |

- Det var under gennemgangen ikke muligt at besigtige ejendommens kloaksystem, og derfor ikke muligt at fastlægge dennes tilstand.
- Riste skal jævnligt renses for løvfald, og andet affald, for at undgå tilstopning.
- Det anbefales at få foretaget en TV-inspektion af foreningens kloaknet ca. hvert 10. år, for at klarlægge standen
- Ejendommen har 5 udvendige skakte til skraldesug, hvor der i hver skakt er placeret en pumpebrønd.
- Pumpebrønde bør tilses 2 gange årligt, og renses 1 gang årligt.

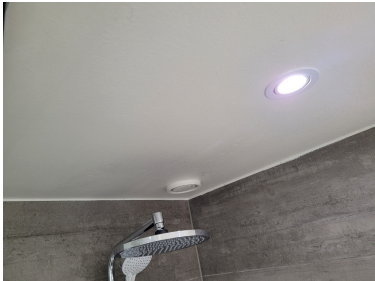
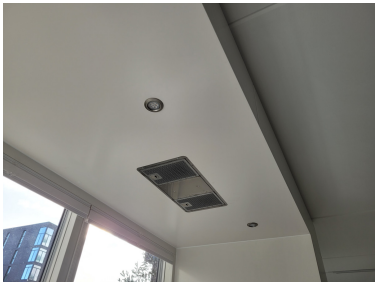
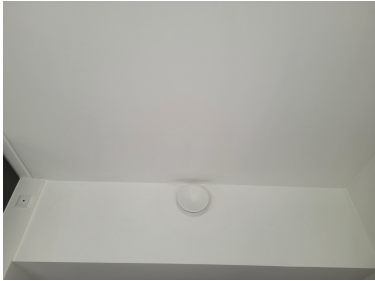
- Ejendommen har central ventilationsanlæg, med ventilation i alle rum i boligerne.
- Ventilationsaggregat er placeret på taget.
- Der oplyses ikke om problemer med ventilationsanlægget.
- For at vedligeholde effektiviteten og undgå unødigt energiforbrug, anbefales det at rense ventilationskanaler ca. hver 4-5 år.

| BESKRIVELSE | RISIKOBESKRIVELSE | RISIKO | TYPE | POTENTIEL<br>BESPARELSE | PRIS<br><small>EKS KL. MOMS</small> | UDFØRES |
|---|---|---|---|---|---|---|
| 16.1<br><b>Rensning af<br/>ventilationskanaler</b><br>Prisen er et<br>afsætningsbeløb. | Manglende vedligehold forårsager<br>en dårligere sugeevne. | ● | D | 0/år | 100.000 | 2026, 2031 |
